KARTA EWIDENCYJNA ZABYTKÓW ARCHITEKTURY I BUDOWNICTWA

12 033

DWÓR, ob. nie użytkowany

JACZKÓW

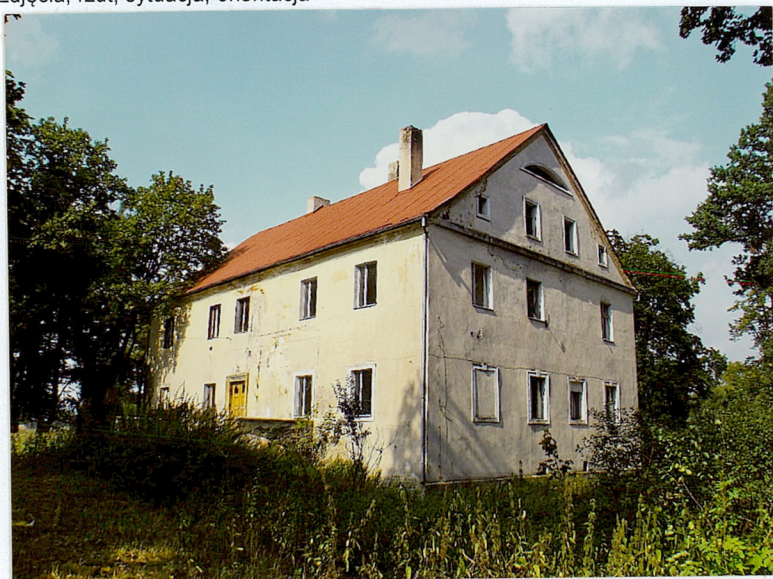
1.

Fot. 1	Widok ogólny od strony pld.- wsch.	09. 2009 r.
Fot. 2	Widok od płu.- zach.	09. 2009 r.
Fot. 3	Fasada pld.	26. 03. 2014 r.
Fot. 4	Elewacja tylna płu.	26. 09. 2014 r.
Fot. 5	Elewacja boczna wsch.	26. 03. 2014 r.
Fot. 6	Elewacja boczna zach.	26. 03. 2014 r.
Fot. 7	Fragment więźby dachowej.	09. 2009 r.
Fot. 8	Fragment więźby dachowej.	09. 2009 r.
Fot. 9	Wnętrze części piwnicznej.	09. 2009 r.
Fot. 10	Wnętrze sieni w parterze.	09. 2009 r.
Fot. 11	Wnętrze sieni - portal do komina.	09. 2009 r.
Fot. 12	Wnętrze - pomieszczenie narożne płu.- zach. w parterze.	09. 2009 r.
Fot. 13	Wnętrze - wspornik sklepienia pomieszczenia płu.- zach. w parterze.	26. 03. 2014 r.
Fot. 14	Wnętrze - część pomieszczenia pld.- zach. w parterze.	26. 03. 2014 r.
Fot. 15	Wnętrze - wspornik sklepienia pomieszczenia pld.- zach. w parterze.	26. 03. 2014 r.
Fot. 16	Wnętrze - część sklepienia pomieszczenia traktu zach.. w parterze.	09. 2009 r.

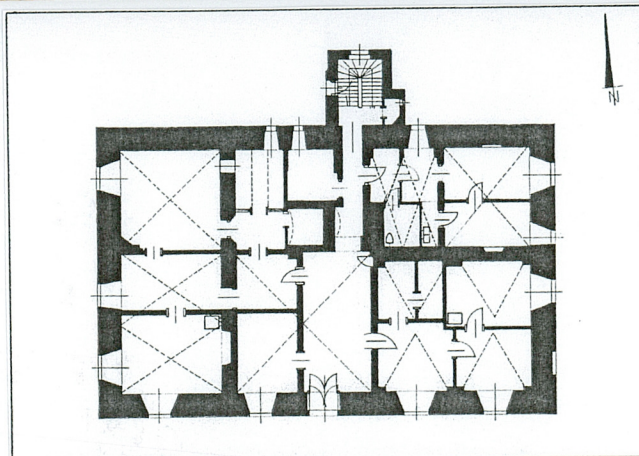
Plan poglądowy rzutu parteru dworu.

RZUT. Plan prostokątny o kierunku wsch.- zach., z wejściem głównym na osi fasady płd., dwutraktowy z dominującym akcentem centralnej sieni i przechoodem. Trakty w parterze zróżnicowane głębokością: frontowy płd. - głębszy, tylny płn. - płytszy. Na tym poziomie duże narożne pomieszczenia na planie prostokąta lub zbliżone w rzucie do kwadratu: płd.- zach., płd.- i płn.- wsch., obecnie podzielone ściankami. Część pomieszczeń w trakcie zach. w układzie amfiladowym. Sień podzielona wtórnie na dwie części, z których płn. znacznie węższa, na osi płn. nieco przesunięta ku wsch. W trakcie frontowym po stronie zach. podzielona ściankami na dwa pomieszczenia: płd. szerszy, część płn. węższa. Ryzalit klatki schodowej na rzucie prostokąta, jednoprzestrzenny, dość przesunięty w stosunku do osi sieni w stronę wsch., z wejściem na osi ściany zach. Przy nim od wsch. węższa dobudówka na rzucie prostokąta, jednoprzestrzenna; skomunikowane tylko w drugiej kondygnacji. Na piętrze analogiczny układ pomieszczeń, do których wejście prowadzi z wtórnie wydzielonego traktu środkowego - dużej sali w kształcie kwadratu. Strych prostokątny od wsch. i dwa wąskie pomieszczenia poddaszne od zach. Komunikację pionową rozwiązuje klatka schodowa usytuowana w partii ryzalitowej budynku.

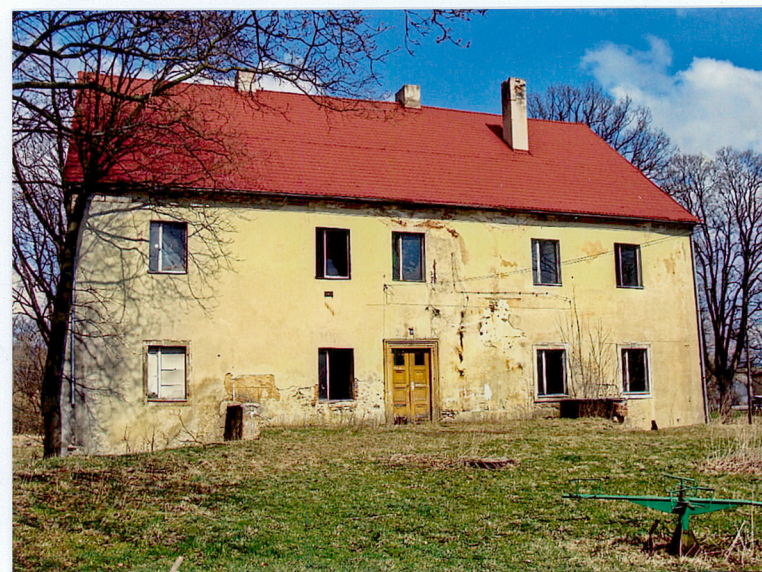
3.

Fasada pld. – pięcioosiowa, regularna. W przyziemiu portal wejściowy na osi, prostokątny, profilowany. Okna prostokątne w parterze w profilowanych opaskach z trapezowym kluczem, z wyjątkiem drugiej osi od zach. W części zach., w strefie parteru, ślady boni wykonanych w tynku. Gzyms wieńczący dość znacznie wyładowany, oprofilowany.

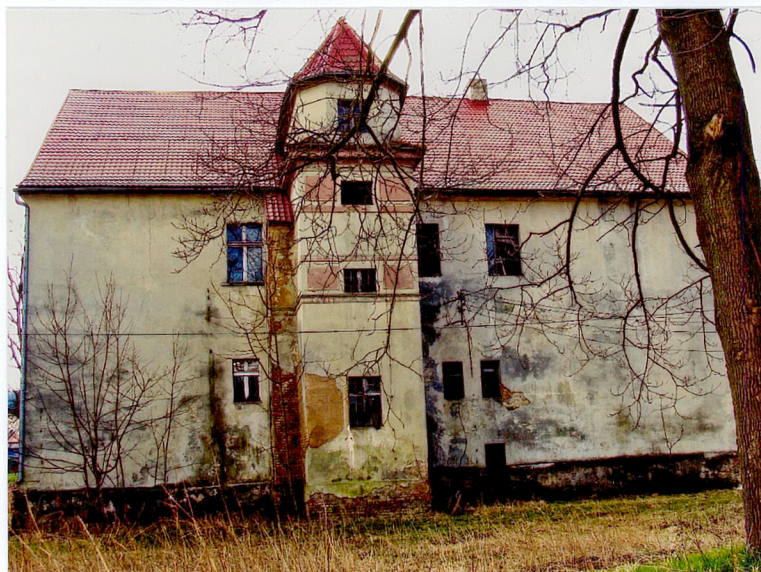
4.

Elewacja tylna pln. – trzyosiowa, regularna. Okna prostokątne zróżnicowane wielkością. W zwieńczeniu gzyms słabo wysunięty do przodu, profilowany. Urozmaicona ryzalitem przesuniętym od osi ku zach. i stycznią do niego przybudówką po tej stronie.

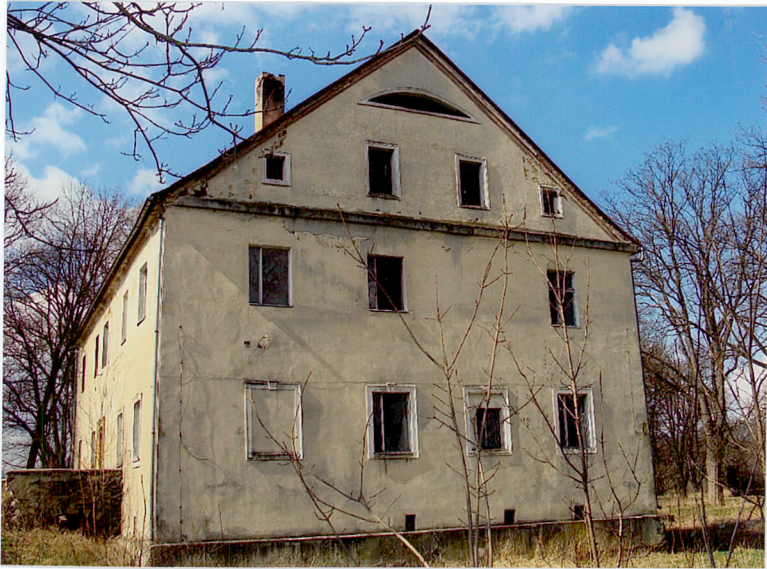
5.

Elewacja boczna wsch. – czteroosiowa, regularna. Otwory okienne pierwszej kondygnacji ujęte są opaskami analogicznymi jak w fasadzie. Druga oś od wsch. na piętrze gładko zamurowana. W szczycie prostokątne okna w profilowanych opaskach; w zwieńczeniu szerokie okno łukowe. Gzyms szczytu znacznie wyładowany, oprofilowany.

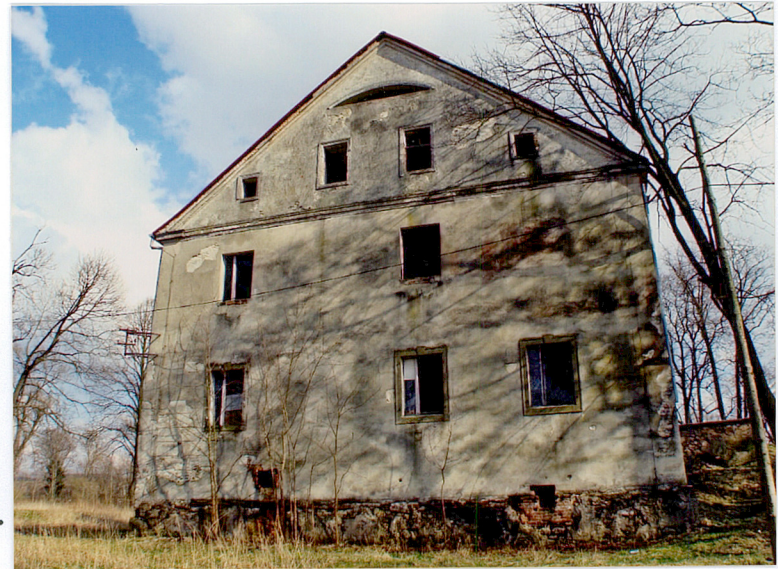
6.

Elewacja boczna zach. – czteroosiowa, regularna. Druga oś od zach. ze śladami zamurowania otworów okiennych na obydwu kondygnacjach. Oś od wsch. na piętrze gładko zamurowana. Ślady boni - analogiczne jak w fasadzie pld. Szczyt powtarza wystrój elewacji wsch. Gzyms szczytu węższy jak w elewacji wsch., profilowany.

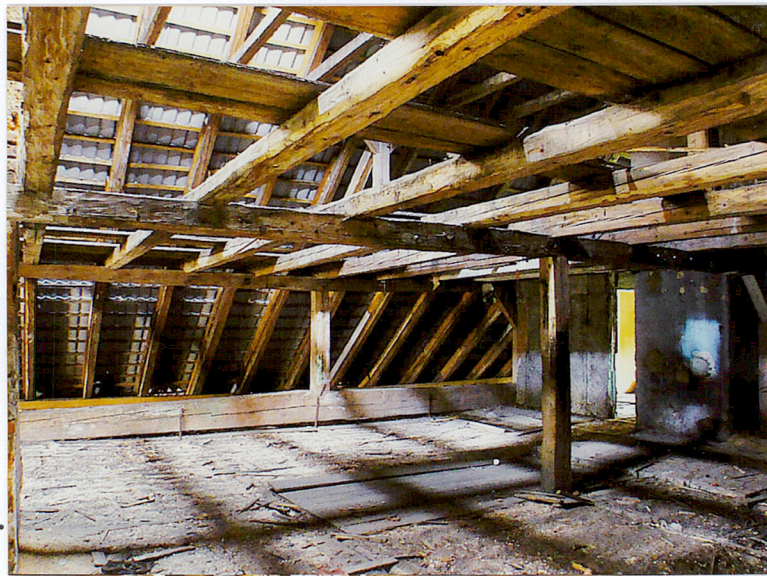
7.

Wieżba dachowa drewniana, dwuspadowa, konstrukcji jętkowej z dwoma rzędami ścian stolcowych. Dodatkowo wzmocniona pośrodku stolcami, powiązanymi zastrzałami z jętkami. Słupy ściany stolcowej strony pld. stoją na podwalinach leżących na belkach stropowych. Zastosowano przepustnice zmniejszające kąt nachylenia połaci dachowych. Jętka wym. ca 16 x 18 cm, słup ca 18 x 20 cm, płatew górna ca 18 x 20 cm.

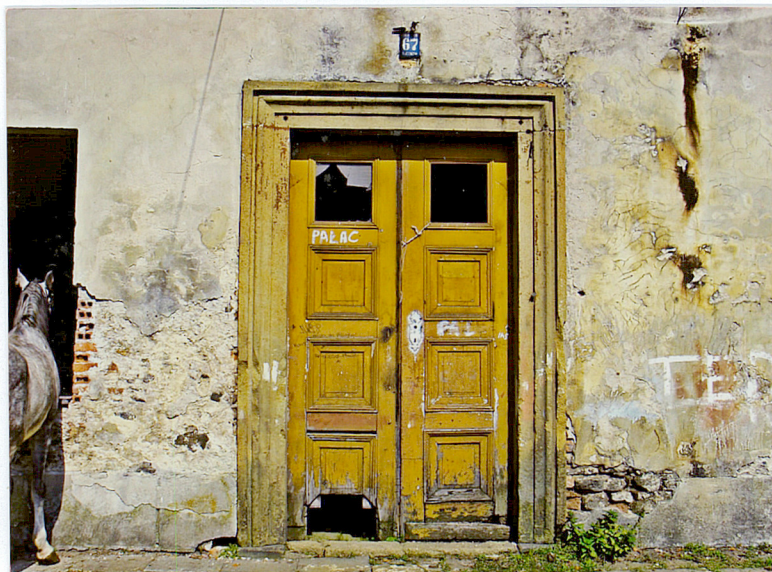
31.

Fot. 28	Klatka schodowa i wnętrze ryzalitu - widok z poddasza.	04. 2011 r.
Fot. 29	Wnętrze traktu środkowego na piętrze.	04. 2011 r.
Fot. 30	Drzwi sali wsch. na piętrze.	04. 2011 r.
Fot. 31	Portal główny.	09. 2009 r.
Fot. 32	Obramienia okna w parterze traktu wsch. w parterze.	09. 2009 r.
Fot. 33	Ślady bonii w elewacji zach.	09. 2009 r.

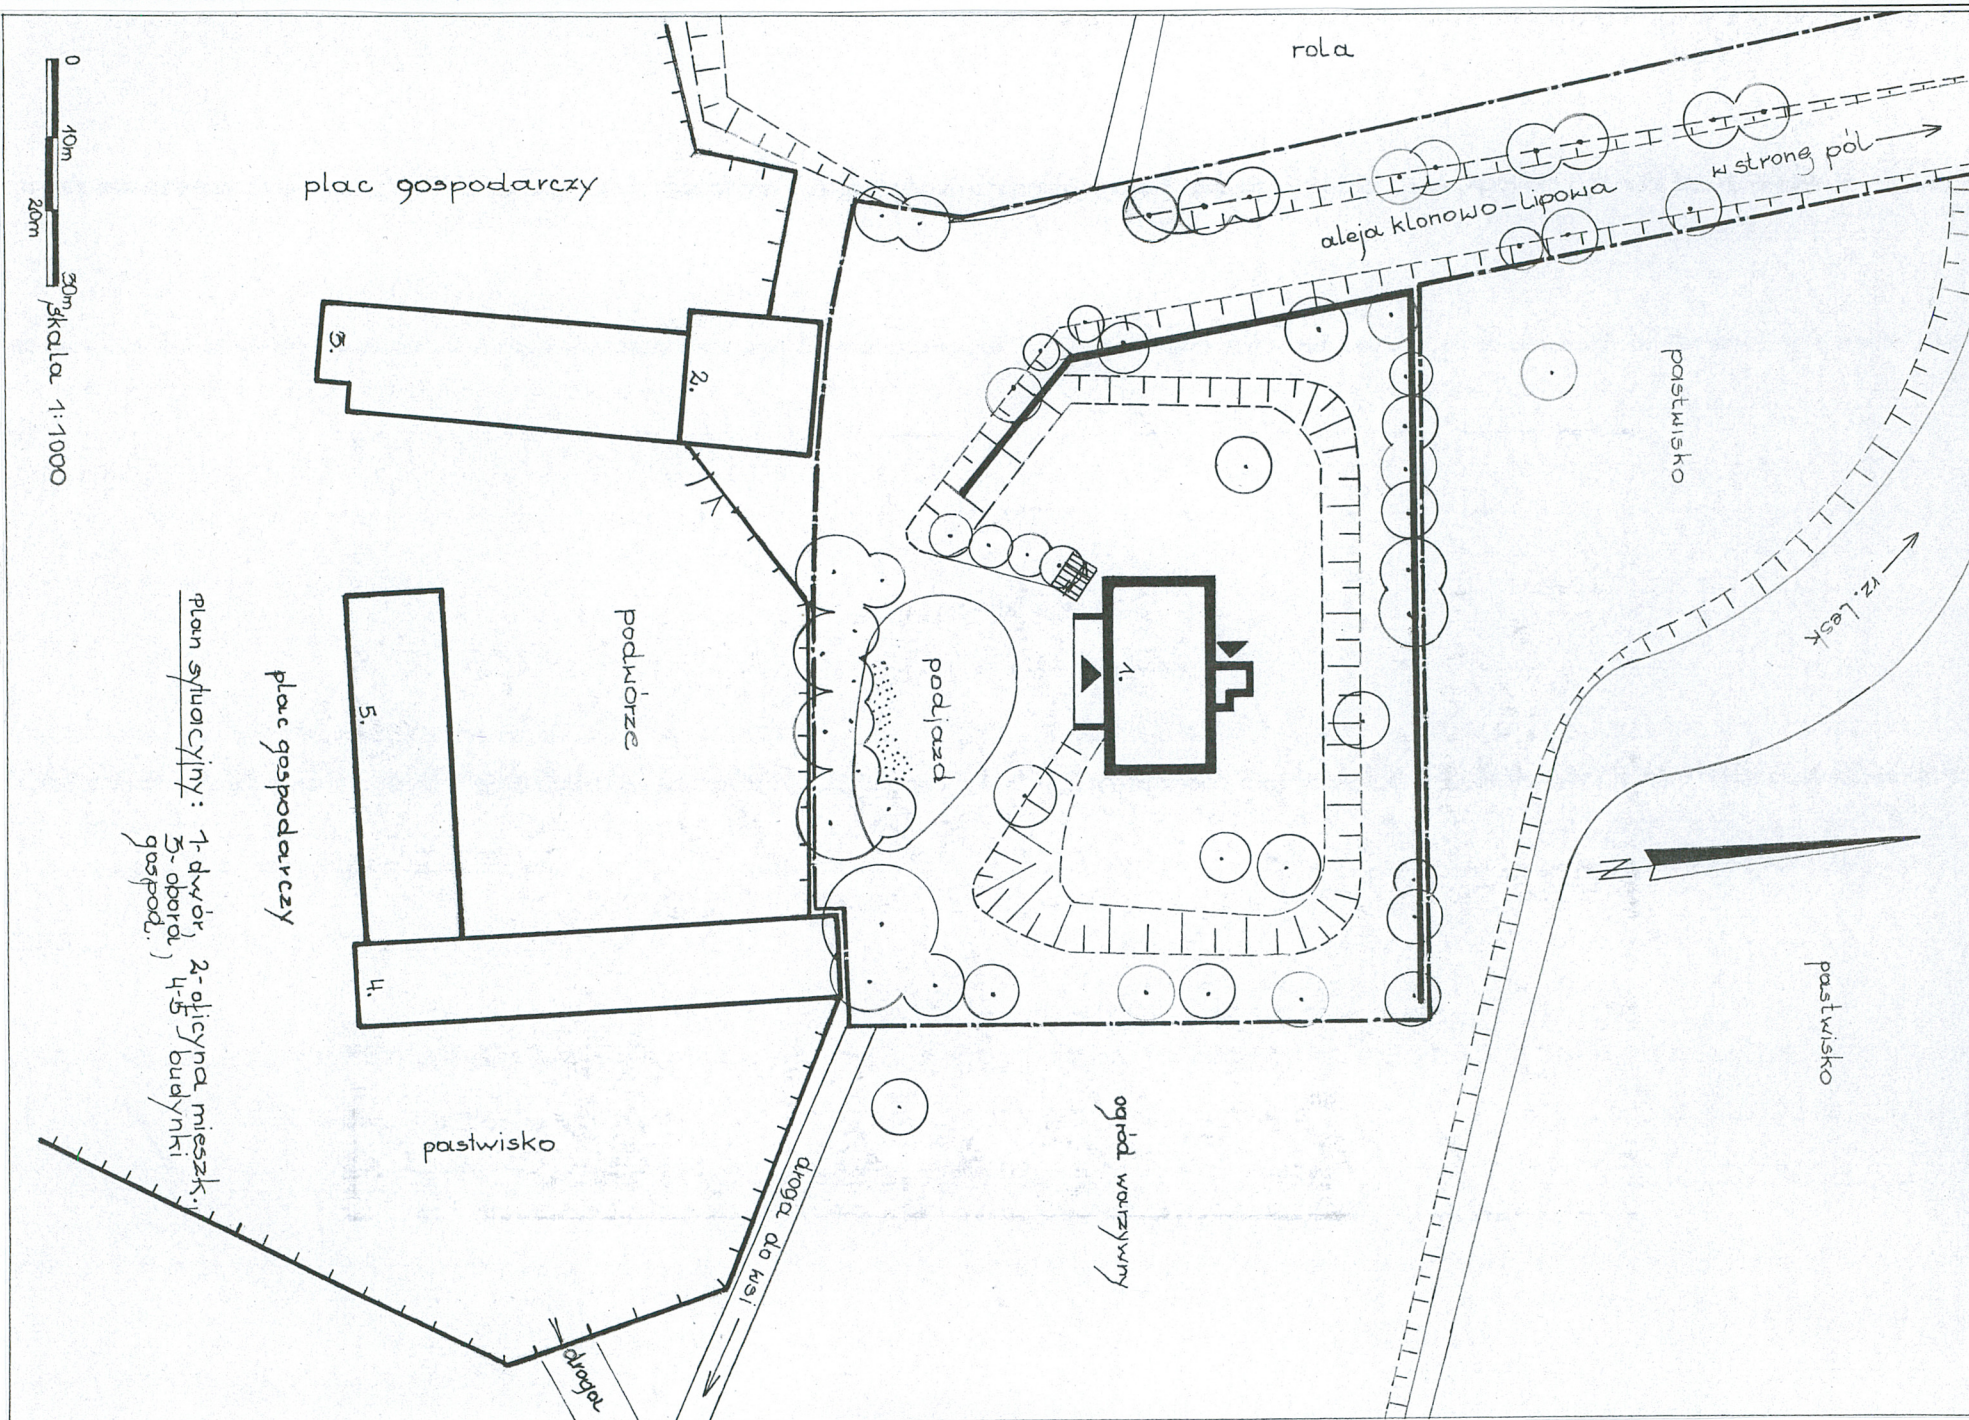
Plan sytuacyjny, skala 1: 1 000.

SYTUACJA. Dwór położony jest na skraju pñ.- zach. części wsi Jaczków, nieopodal skrzyżowania szos łączących Czarny Bór (4,7 km) z Sędziszawiem (2,7 km) i Marciszowem (3 km) na pñ.- zach. oraz Kamienną Górą (5,3 km) na pñ.- zach. i Wałbrzychem (ok. 20 km) na pñ.- wsch. Położony niemal w centrum założenia obejmującego folwark, zadrzewienie przydrożne od pñ. i obrzeżne od pñ. oraz częściowo zach. oraz aleję klonowo-lipową prowadzącą ku pñ., przecinającą rzeka Lesk. Fasadą zwrócony na pñ.; usytuowany na splantowanym tarasie ziemnym, na którym zlokalizowano drogę dojazdową i dużym spadkiem terenu od pñ. W pobliżu dworu od pñ. ziemny i wysoki podkowiasty podjazd. Od pñ., zach. i wsch., na odcinkach ok. 15 do 23 m - szerokie wały ziemne. Po stronach zewnętrznych wałów - pñ. i częściowo zach. - zachowały się szczątki dawnego muru kamiennego. Od pñ., w odległości około 40 m od dworu, rozlokowane są zabudowania folwarczne, skupiające się wokół trapezowego dziedzińca, obudowanego czterema wydłużonymi budynkami; ogrodzone siatką metalową. Wjazd - wejście w pñ.- wsch. narożniku folwarku i od pñ. drogą na nasypie. Całość otaczają pola uprawne i pastwiska.
