OŚRODEK DOKUMENTACJI
ZABYTEKÓW W WARSZAWIE
KARTA EWIDENCYJNA ZABYTEKÓW
ARCHITEKTURY I BUDOWNICTWA

KOŚCIÓŁ KATOLICKI, FILIALNY P.W. NARODZENIA NMP

1753 - 1757

D O B R Z Y K O W I C E

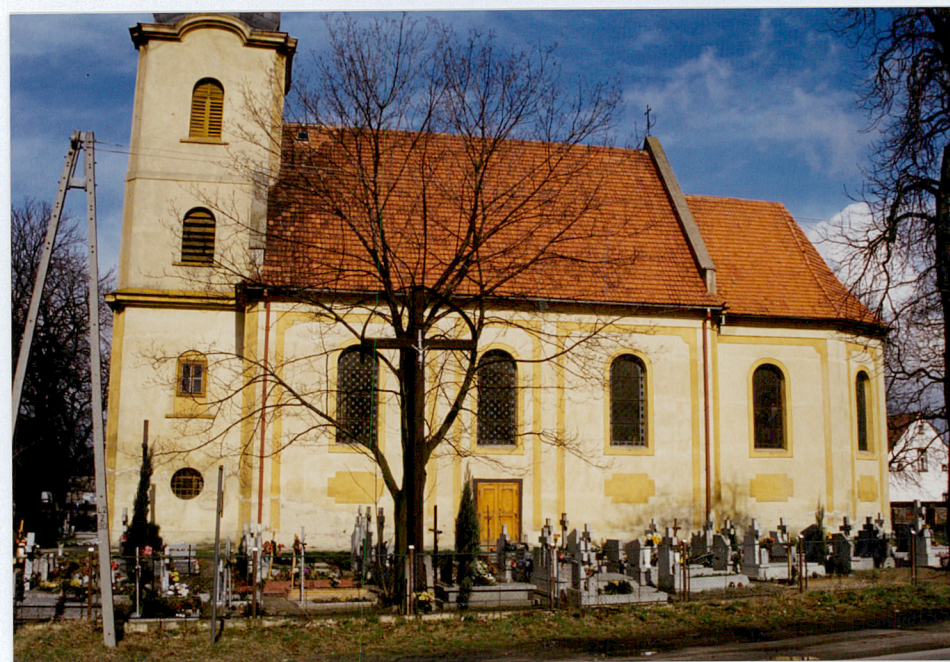
3.

Elewacja południowa: trójosiowa, symetryczna. Część środkowa węższa od bocznych. Centralnie w przyziemiu osi środkowej - prostokątny otwór wejściowy, powyżej którego otwór okienny w profilowanym obramieniu. W osiach skrajnych otwory okienne jw., poniżej których prostokątne płyciny o wciętych narożach.

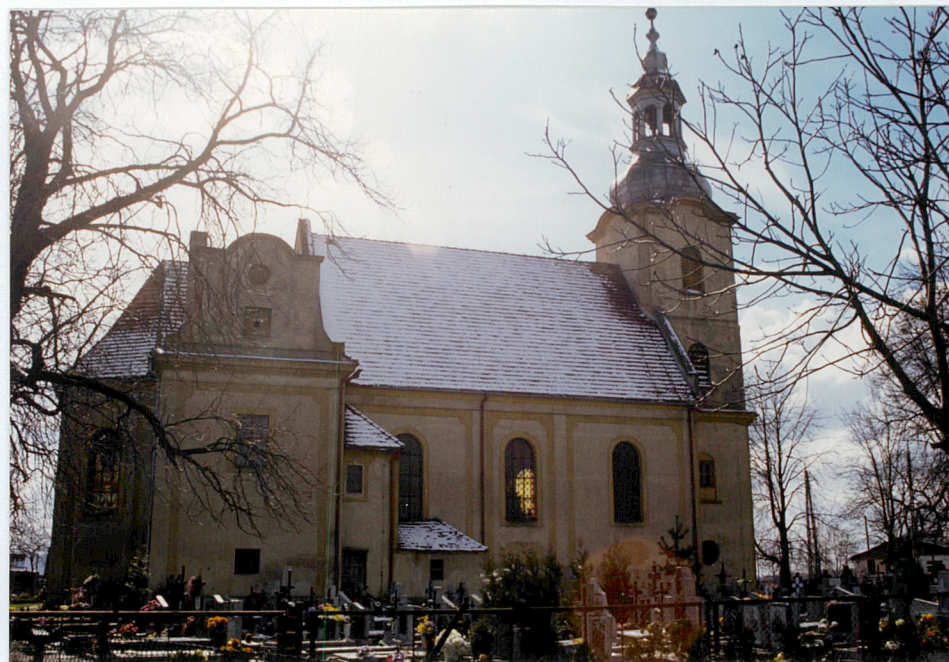
4.

Elewacja północna: trójosiowa, symetryczna. Część środkowa węższa od bocznych; otwory umieszczone centralnie w płycinach ramowych o wklęsłe wciętych narożach, pod otworami prostokątne, wypukłe płyciny o wciętych narożach.

<p>20. Najpilniejsze postulaty konserwatorskie</p> <ul style="list-style-type: none"> • założenie instalacji alarmowej • konserwacja obrazów i rzeźb przy nadzorze konserwatorskim (odczyszczenie z farb olejnych, źle użytych) • odczyszczenie z farby olejnej portalu z prezbiterium do zakrystii oraz kartuszy na łuku tęczowym • odsłonięcie i uporządkowanie łoża kolatorskiej • osuszenie ściany północnej nawy

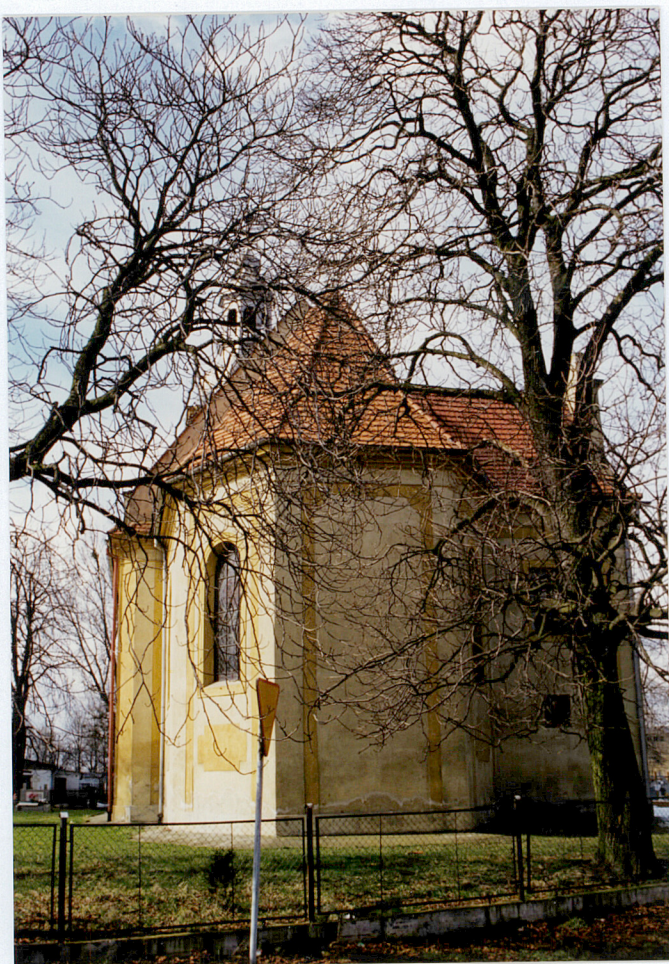
2.

Elewacja wschodnia: 3 osiowa; centralnie umieszczona płycina o ramie zaakcentowanej innym kolorem tynku. W osiach bocznych (od pld. i pln.) w płycinach

centralnie umieszczone prostokątne, zamknięte łukiem pełnym, ujęte w profilowane opaski otwory okienne. Pod otworami niewielkie prostokątne płyciny o wciętych narożach.

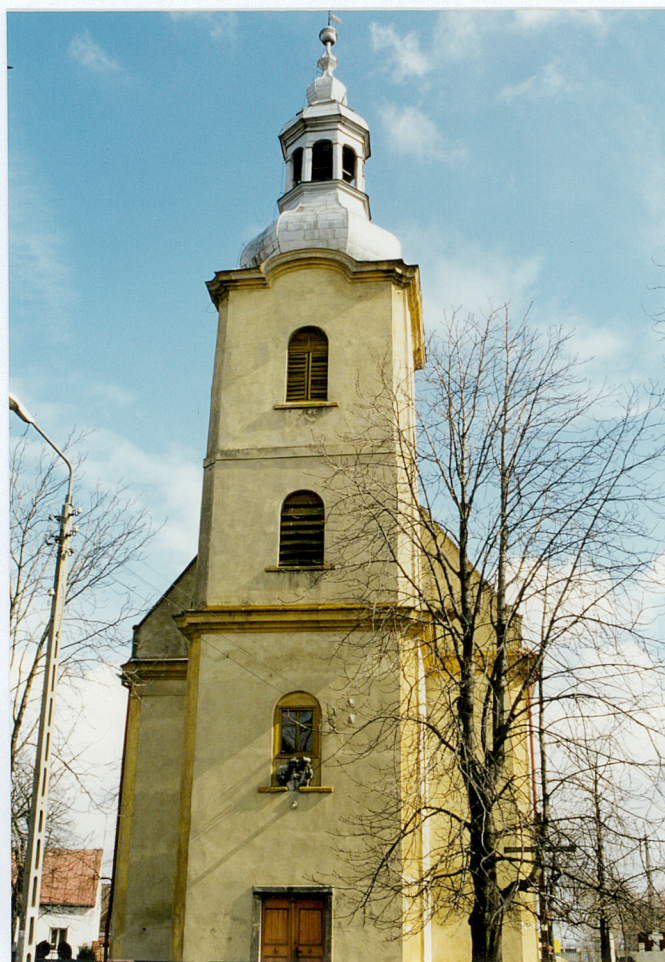
5.

Elewacja zachodnia: 1-osiowa; w przyziemiu umieszczony w kamiennym, prostokątnym obramieniu otwór wejściowy. Powyżej w płycinie zamkniętej łukiem pełnym umieszczono kamienny kartusz z herbem krzyżowców z czerwoną gwiazdą. Pozostałe dwie kondygnacje dzielone gzymsami; otwory okienne umieszczone w osi, bez obramień.

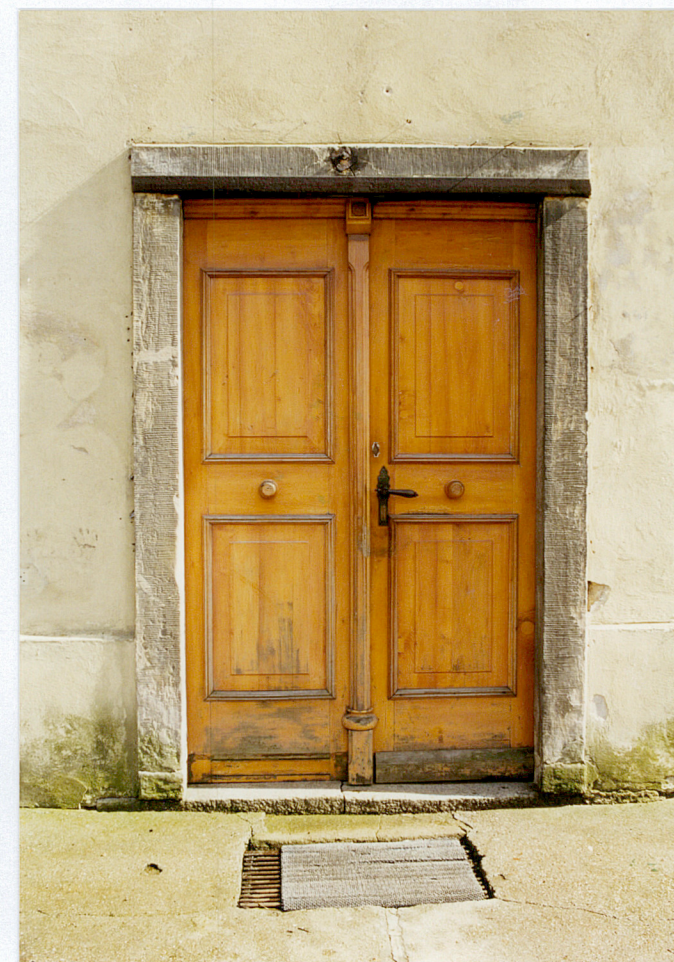
6.

- otwór drzwiowy w przyziemiu wieży: w kamiennym (piaskowiec) obramieniu; drzwi 2-skrzydłowe, płycinowe, współczesne
- otwór drzwiowy w pld. elewacji nawy - jak w przyziemiu wieży; kamienny portal pomalowany farbą

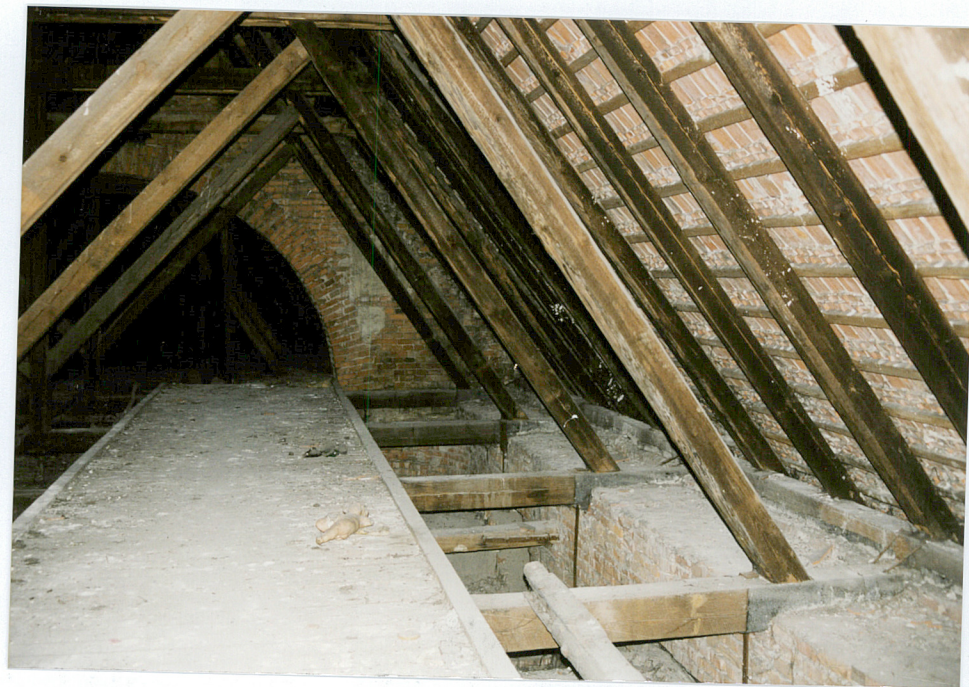
19.

- *konstrukcja nad nawą:* drewniana, płatwiowo-kleszczowa, wieszarowa o dwóch stolcach wiszących i pięciu wiązarach pełnych opartych na belkach poprzecznych, połączonych za pośrednictwem wieńca żelbetowego równomiernie rozkładającego obciążenia na powierzchni muru; pokrycie dachówką karpówką w podwójną łuskę
- *nad prezbiterium:* o nietypowej konstrukcji drewnianej z 6 słupami, płatwiami i krzyżowymi zastrzałami opartymi na belkach stropowyc; pokrycie ceramiczne, dachówką karpówką w podwójną łuskę
- *nad przybudówkami:* od strony północnej - dachy krokwiowe, kryte ceramicznie
- *nad wieżą:* konstrukcja drewniana z królem, hełm cebulasty z latarnią, obity blachą cynkową, zwieńczony kulą, krzyżem i z datą 1757
