BUDYNEK DOMU WYCIECZKOWEGO /d.HOTEL/

2. Czas powstania
ok.1909 r.

3. Miejscowość
JELENIA GÓRA

4 Adres
ul. 1 Maja 88

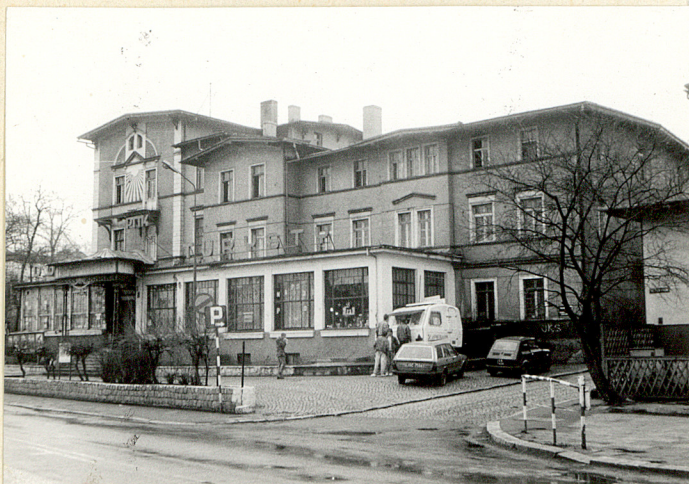
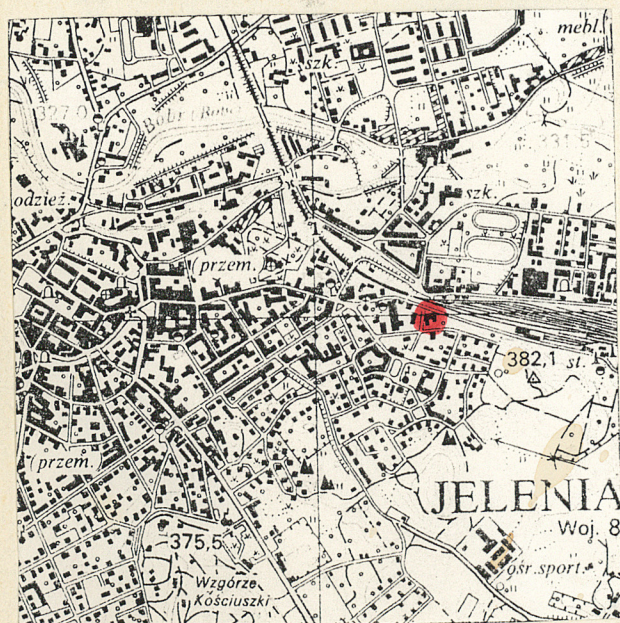
11 Zdjęcia rzut, przekrój, sytuacja, orientacja

Obiekt położony w centrum Jeleniej Góry, ok. 100m od dworca PKP w kierunku zach., nieco cofnięty od ulicy 1 Maja, od strony wschodniej stroma skarpa góry parkowej, zajmująca część nieregularnej działki, przy samym budynku kryty podjazd stanowiący łącznik z zespołem garaży, za nim na zboczu teren bazy, od frontu nieco podniesiony w stosunku do ulicy brukowany podjazd, w odległości ok. 50m za ulicą tory kolejowe, z tyłu zadrzewiona skarpa odgródzona siatką od ul. Kraszewskiego, od strony zach. budynek oddzielony wąską uliczką/bez nazwy/.

Rzut-budynek na planie zbliżonym do litery "L" w przedniej głównej części/skrzydło/trzytraktowy, w skrzydle bocznym dwutraktowy, układ pomieszczeń nieregularny, w części hotelowej korytarzowy, od str. pn. jednoprzestrzenne werandy, między innymi ganek wejściowy.

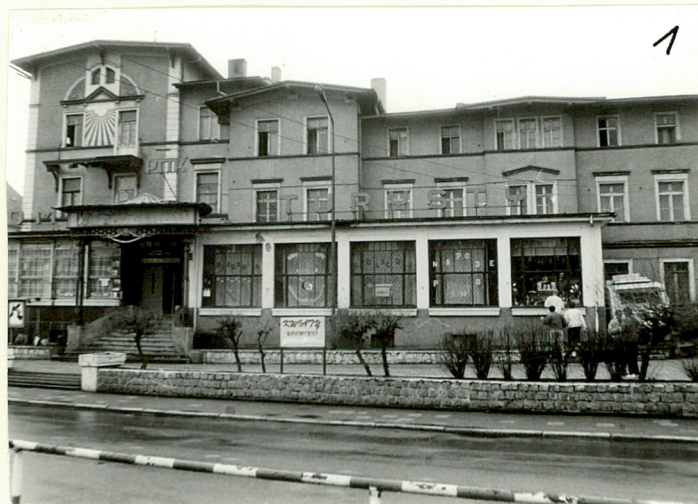
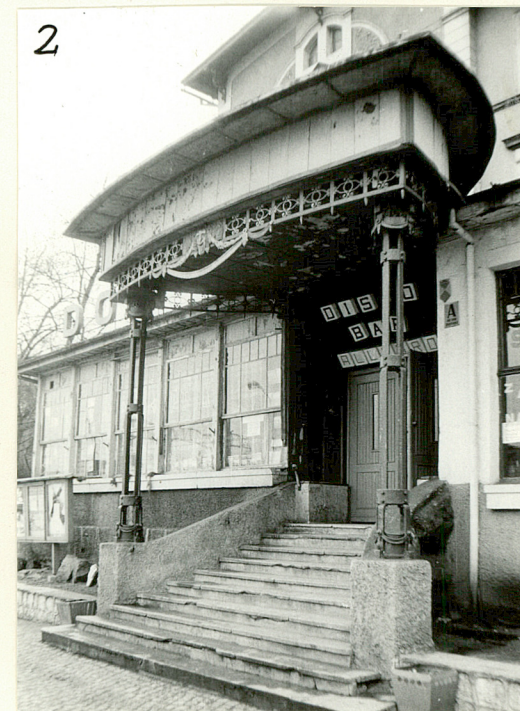
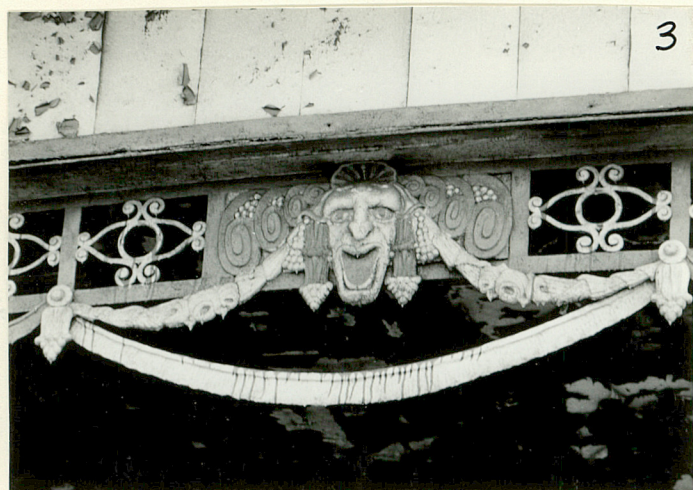
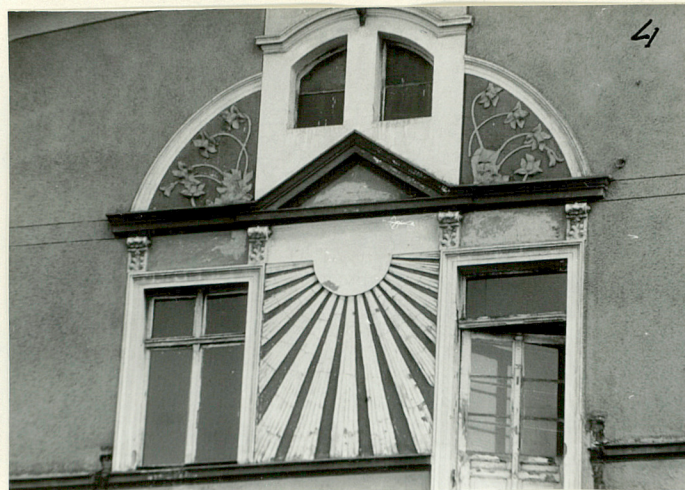
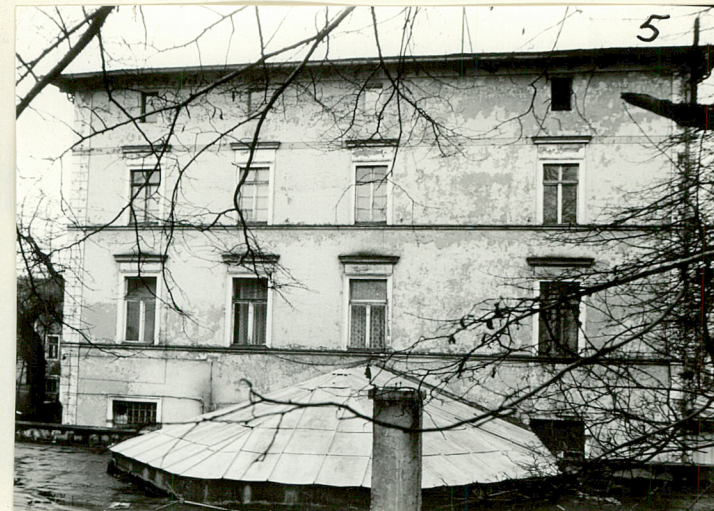
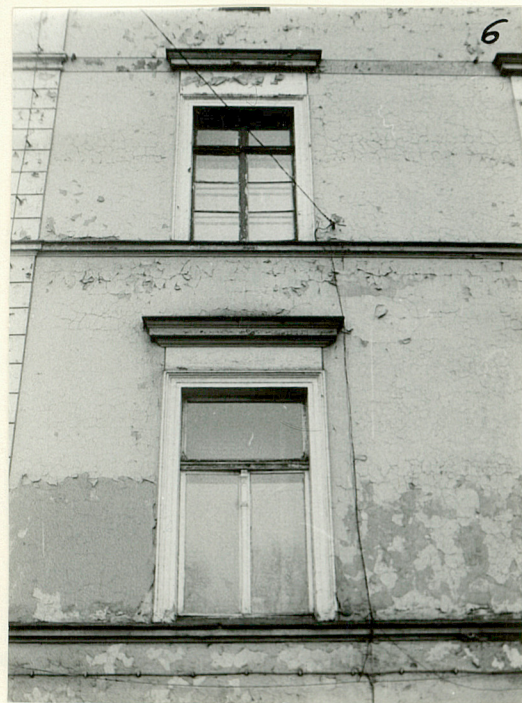
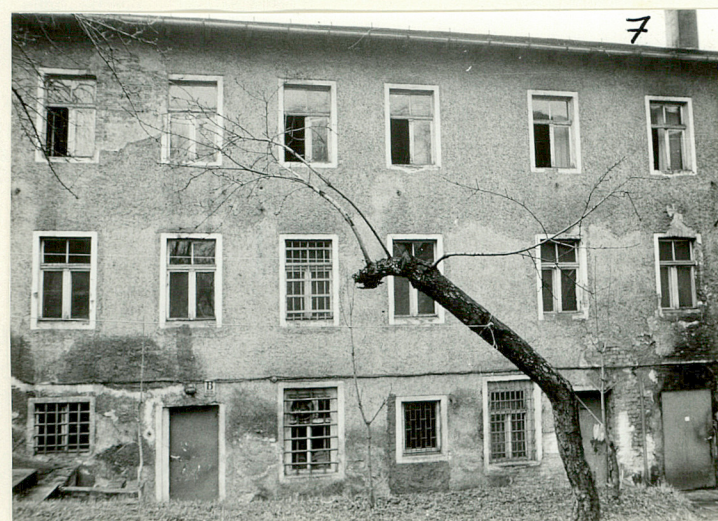
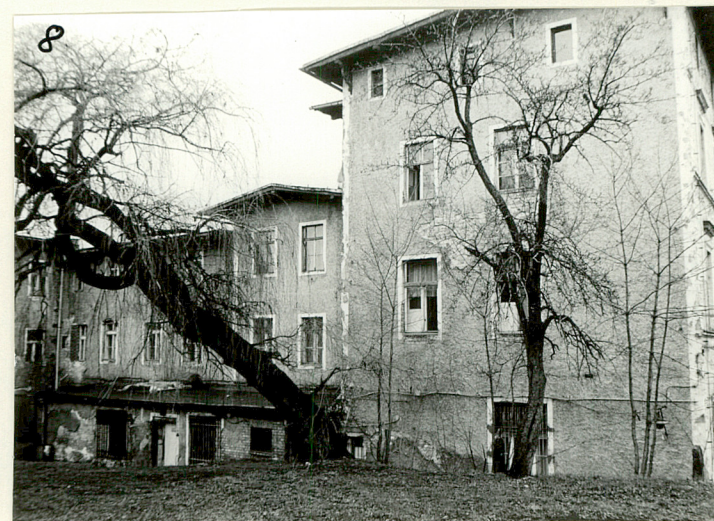
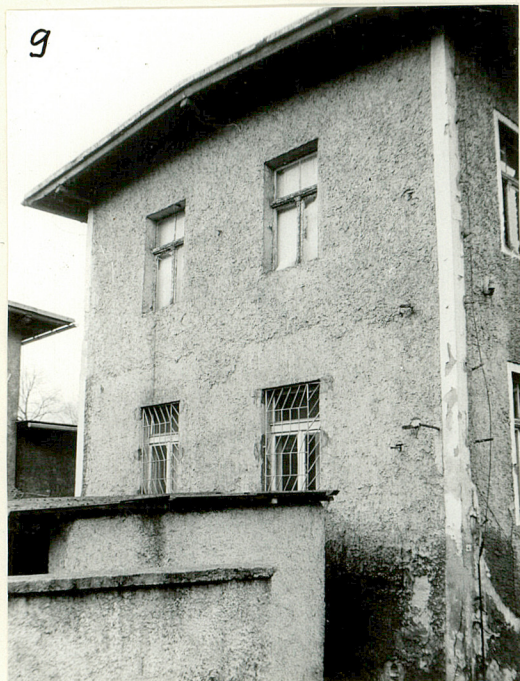
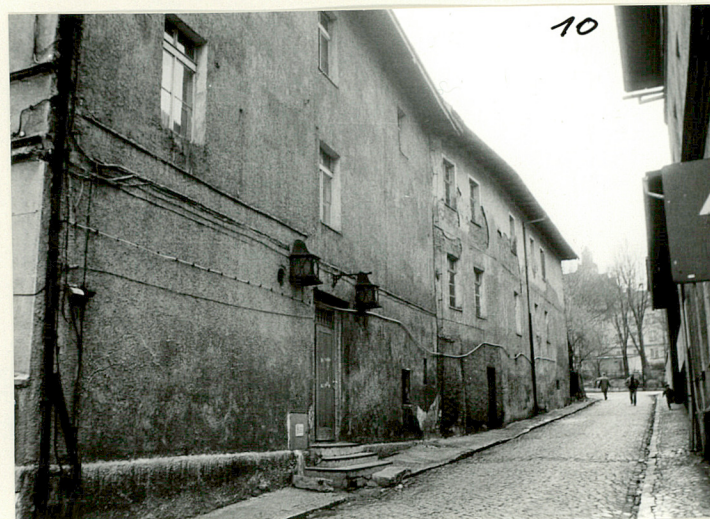
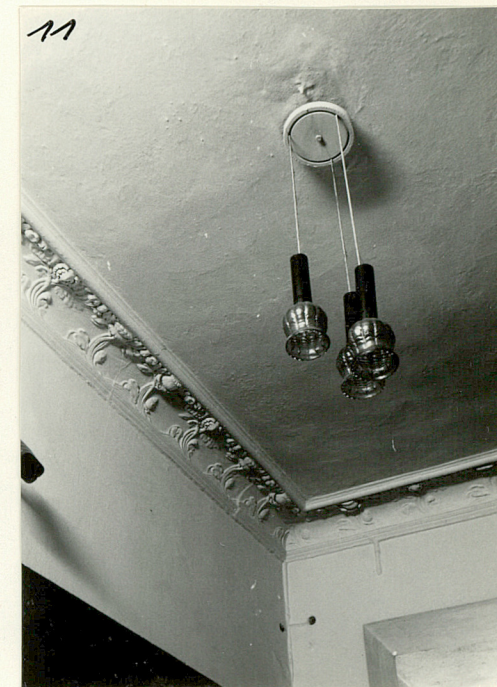
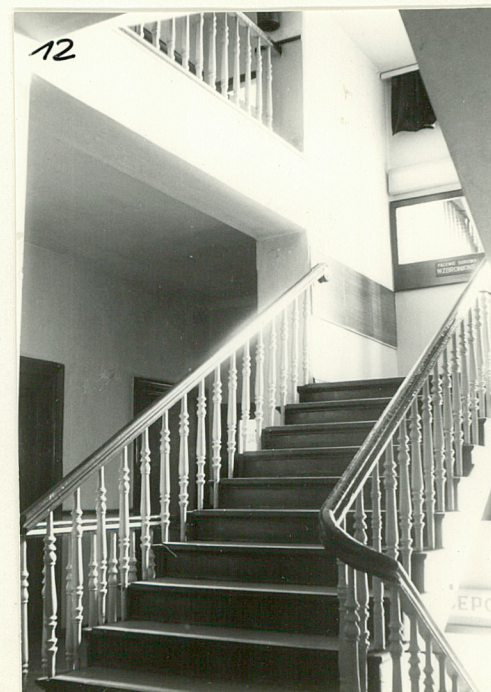
Spis fotografii:

Elewacje-frontowa, północna, 11-osiowa, niesymetryczna, nieregularna, symetria zachowana w ramach poszczególnych członów budynku, otwory okienne ujęte profilowanymi opaskami w tynku, kondygnacje oddzielone wąskimi, profilowanymi gzymsami łączącymi się w całość z ławami podokiennymi, część parterowa prawie w całości przysłonięta werandami, między nimi ganek na metalowych, odlewanych słupach, na rzucie części koła, daszek ozdobiony u dołu kutą metalową kratką z motywem esownic, pośrodku plakietą z fantazyjną maską...

/c.d.opisu/... ujętą festonami i ślimacznicami, nad oknami I piętra nadokienniki w formie odcinków bekowania, w części głównej na wysokości II piętra para okien we wspólnym obramieniu z trójkątnym naczółkiem podpartym niewielkimi wolutami, powyżej dwa okienka zakończone odcinkami koła z wygiętym ku górze gzymsem nadokiennym ujęte ćwierćkolistymi płycinami wypełnionymi stylizowaną, secesyjną dekoracją roślinną/sztukaterie/.

El.wsch-w partii głównej 4-osiowa, 3-kondyg., parter przysłonięty krytym podjazdem, kondygnacje oddzielone gzymсами, nad górną kondyg. niskie mezzanino, naroża ozdobione boniowaniem w tynku, w partii skrzydła bocznego nieregularna, bez cech stylowych

El.Tyl-na-i zach. - nieregularne, niesymetryczne, bez cech stylowych, otwory rozmieszczone niesymetrycznie/symetria zachowana w ramach poszczególnych członów budynku.

Wnętrze: przekształcone wskutek przebudów i adaptacji, zachowany jedynie pierwotny wystrój korytarza/dekoracja sztukatorska w formie roślinnej ramy/

- 1-elewacja frontowa
- 2-ganek w el. frontowej 3-fragm, dekoracji ganku
- 4-część el. frontowej
- 5-elewacja wsch. część gł.
- 6-otwory okienne el.wsch.
- 7-el.wsch. ~~z~~ skrzydła tylnego
- 8-elewacja tylna
- 9-fragment el. tylnej
- 10-elewacja zach.
- 11-fragm. dekoracji korytarza
- 12-klatka schodowa

20. Najpilniejsze postulaty konserwatorskie Osuszyć mury budynku, wymienić część tynków we wnętrzach i elewacjach, przeprowadzić remont elewacji oraz opracować projekt kolorystyki budynku, drewniane werandy oczyścić i poddać zabiegom konserwacyjnym, zachować bryłę budynku wygląd elewacji oraz wszelkie elementy wystroju i dekoracji, poddać konserwacji sztukaterie korytarza i dekorację ganku.
