KRAJOWY OŚRODEK BADAŃ  
I DOKUMENTACJI ZABYTEKÓW  
W WARSZAWIE  
KARTA EWIDENCYJNA ZABYTEKÓW  
ARCHITEKTURY I BUDOWNICTWA

KAROCER  
DOM MIESZKALNO-GOSPODARCZY tzw. „DŁUGI DOM”

KRZESZÓW

4. Adres ul. Wilkowska 5  
58-405 Krzeszów (po pn. stronie głównego  
wjazdu na teren zespołu klasztornego)

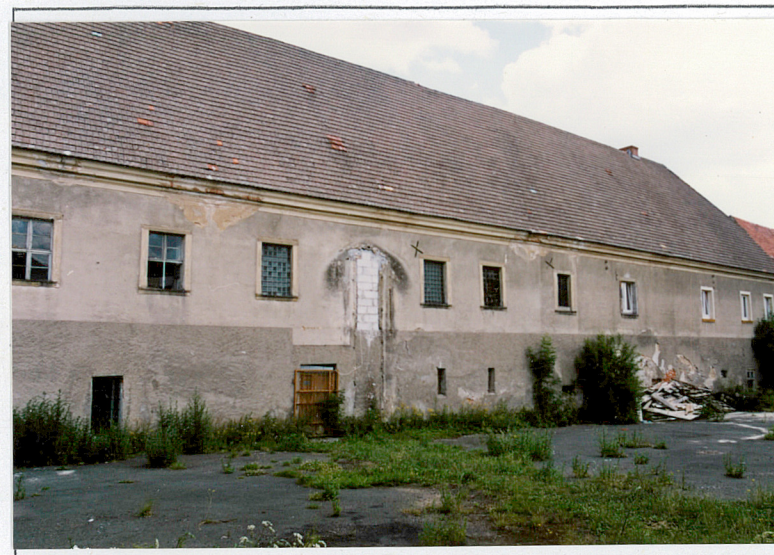
Zachodnia - dwukondygnacyjna, dwunastoosiowa, zamknięta profilowanym gzymsem koronującym. W przyziemiu na czwartej osi od pn. wejście; okna w dolnej kondygnacji wąskie, rozmieszczone nieregularnie o kształcie stojącego i leżącego prostokąta. W górnej okna ujednolicone jak w elewacji frontowej.

1. Widok elewacji zach.

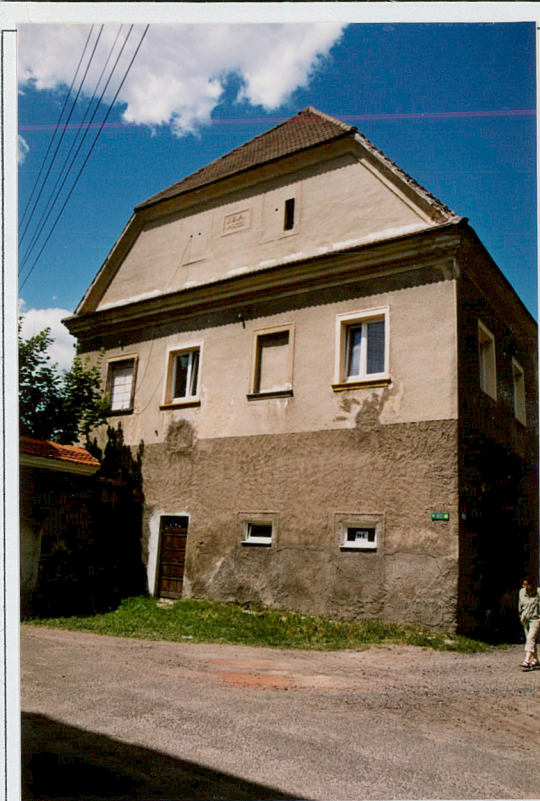
Południowa – trzykondygnacyjna, czteroosiowa. Trzecia kondygnacja o kształcie trapezu umieszczona w poddaszu, oddzielona i ujęta masywnym profilowanym gzymsem. Całość zamyka naczółek dachu. Wejście umieszczone na drugiej osi od wsch. Na wysokości pierwszej osi do elewacji przylega mur klasztorny. Na pozostałych osiach dwa wąskie wtórnie wykonane okienka (pierwotne jak w górnej kondygnacji, gdzie wielkość otworów jest ujednolicona). Na środku trzeciej kondygnacji umieszczona pamiątkowa tablica z piaskowca z inicjałami: **I.R.A.** i datą: **MDCCCX**.

2. Widok elewacji pd.

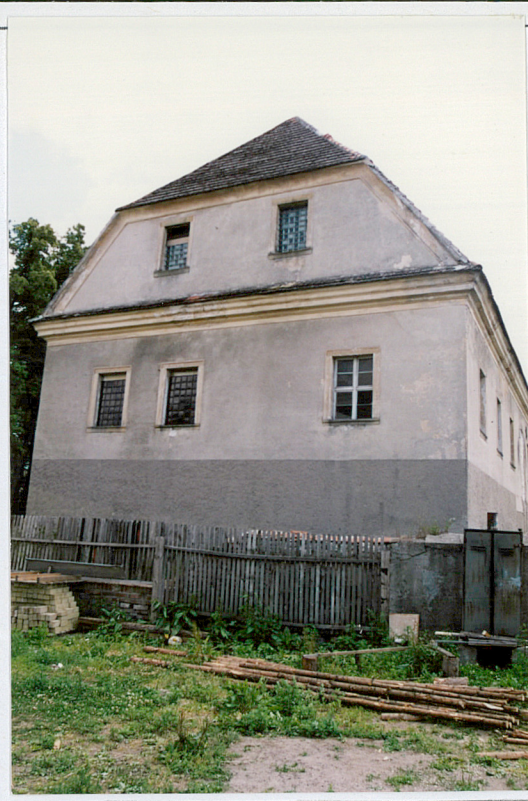
Północna - trzykondygnacyjna, trzyosiowa (pierwotnie cztero-). Układ i podziały kondygnacji jw. W dolnej kondygnacji brak otworów. W trzeciej kondygnacji dwa okna.

3. Widok elewacji pn.

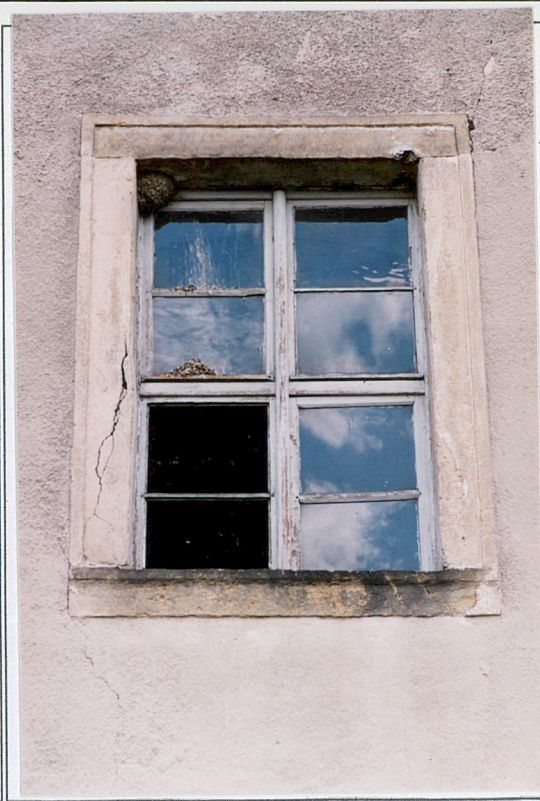
**OTWORY: okienne:** okna prostokątne, rozglifione do wewnątrz, glify zamknięte lukiem odcinkowym; w dolnej kondygnacji otwory otynkowane, w górnej i na poddaszu obramienia wykonane w piaskowcu o ujednoliconej wielkości, z parapetami. Stolarka drewniana, okna pierwotnie czteroskrzydłowe (podział krzyżowy), skrzydła równej wielkości, dzielone dodatkowo szprosami na dwie kwatery; część otworów okiennych wypełniona lukswerami; w pomieszczeniach mieszkalnych stolarka współczesna, drewniana, dwuskrzydłowa (tylko podział pionowy).

4. Okno w elewacji zach., II kondygnacja.

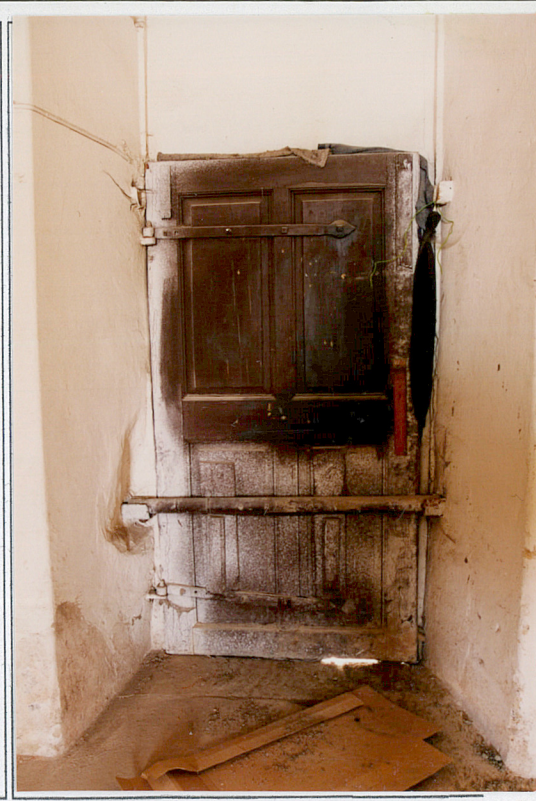
**Drzwiowe:** w elewacji frontowej dwa otwory drzwiowe i trzy bramy, wszystkie otwory zamknięte lukiem odcinkowym; otwory drzwiowe dodatkowo przemurowane (zwężone) i zamknięte prosto. Stolarka drzwiowa, drewniana, jednoskrzydłowa, współczesna. W bramach wrota drewniane, dwuskrzydłowe, deskowe. We wnętrzu otwory prostokątne z drewnianymi ościeżnicami, pierwotna stolarka drewniana, jednoskrzydłowa, w konstrukcji ramowo-płycinowej (tylko jedne zachowane drzwi); istniejąca współczesna, jednoskrzydłowa, drewniana i płytowa. Wejście na klatkę schodową prowadzącą na poddasze zamknięte pełnym lukiem.

5. Zachowana stolarka wewnętrzna, II kondygnacja

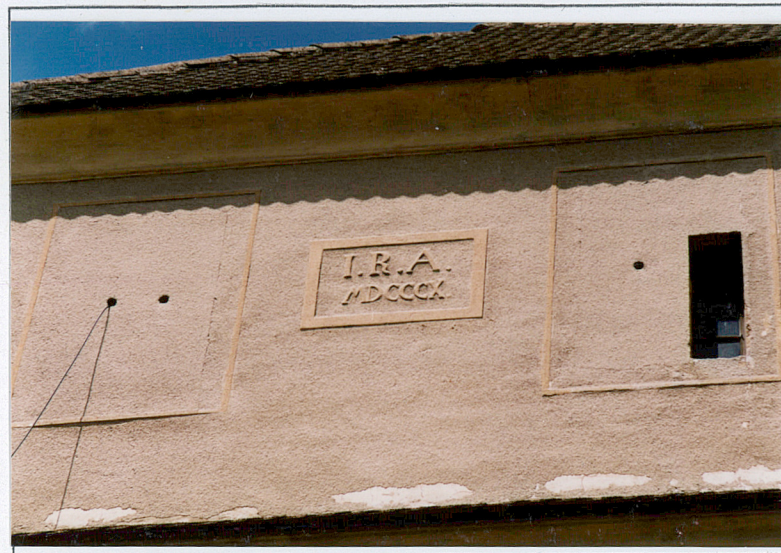
6. Szczyt elewacji pd. z pamiątkowa tablicą.

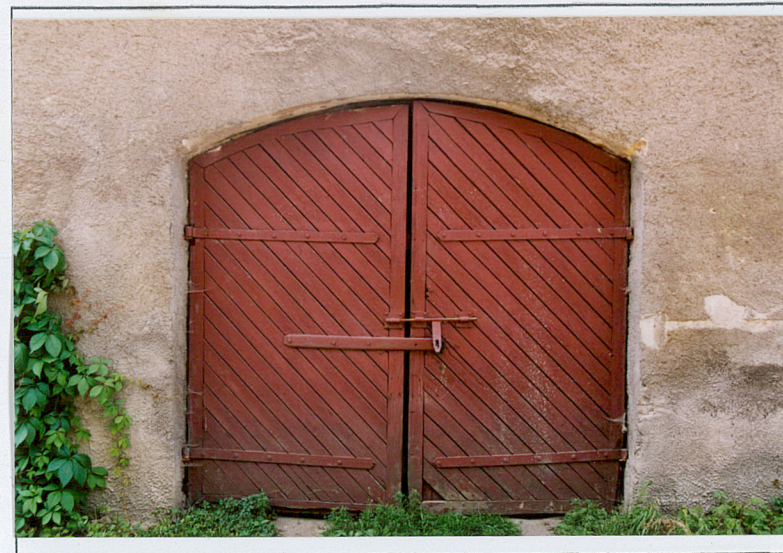
7. Brama w elewacji wsch.

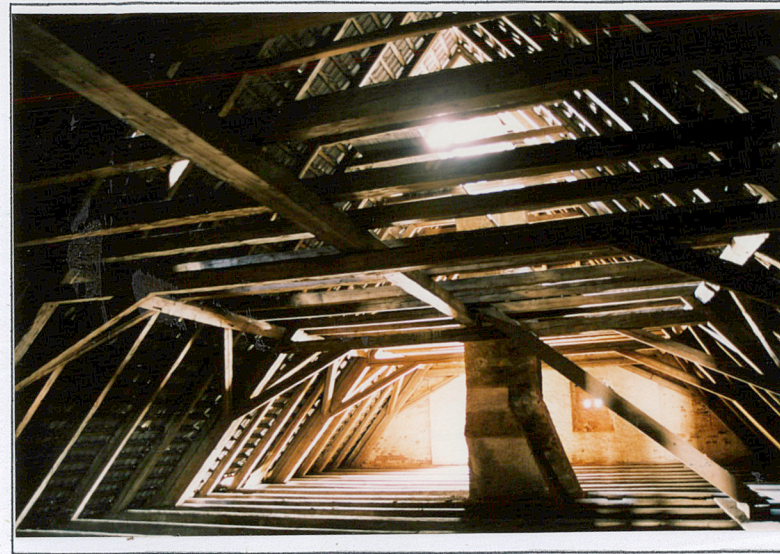
**Wieżba dachowa:** drewniana, krokwiowo-jętkowa z dwoma poziomami jętek, dolny wzmacniany zastrzałami.

13. Poddasze, fragment więźby dachowej.

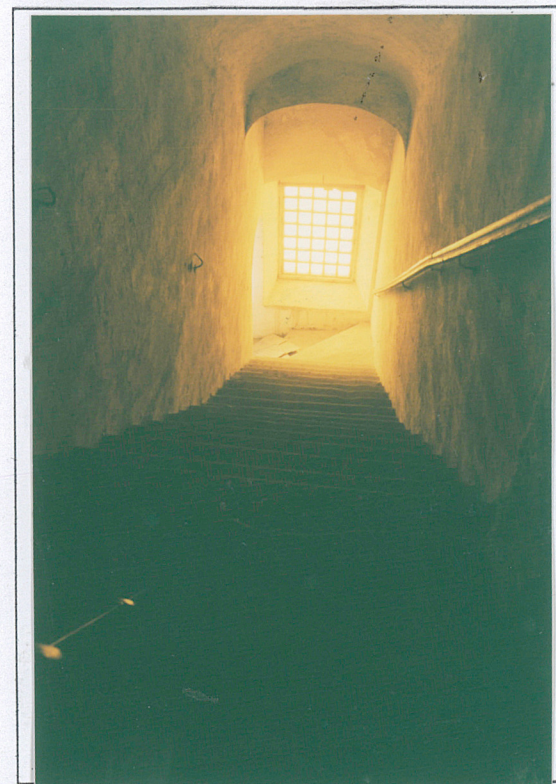
**Schody:** prowadzące na górną kondygnację jednobiegowe, umieszczone w klatce schodowej, stopnie marmurowe. Na poddasze schody zabiegowe, kamienne umieszczone w klatce schodowej; wzdłuż biegu schodów, przy ścianie drewniana, profilowana poręcz.

16. Klatka schodowa prowadząca na poddasze.
