1. Obiekt 32712

STACJA II,III,IV - "WIECZERNIK" w zespole Drogi Krzyżowej

2. Czas powstania
XVII/XVIII

3. Miejscowość
KRZESZÓW

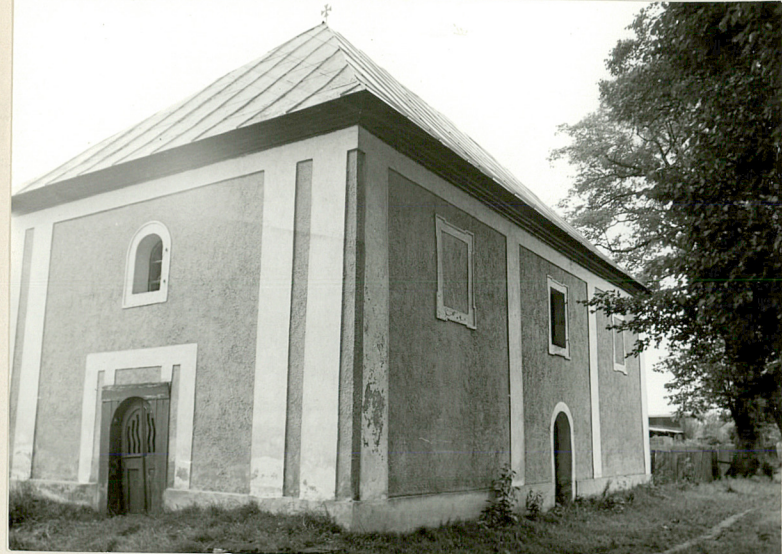
1. widok ogólny od pñn.wsch.
2. fasada
3. portal główny
4. widok ogólny od pñd.zach.
5. fragment - gzyms koronujący
6. wnętrze - widok ogólny na wsch.

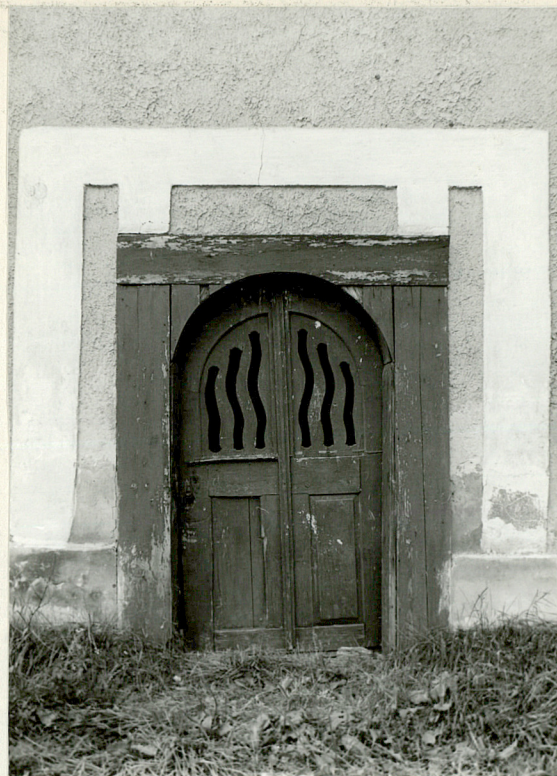
3.

Otwory - wejście główne zamknięte półkoliście, łuk wcięty częściowo w belkę nadproża częściowo w miecze wypełniające naroża. Boczne - otwór zamknięty łukiem półpełnym, otwory okienne - w rozglifionych wnękach odcinkowych prostokątne i zamknięte łukiem półpełnym, mniejsze ujęte płaskimi opaskami z listwą na zewnętrznej krawędzi, naroża otworów prostokątnych wyłamane na zewnątrz na szerokość listwy. Drzwi - główne: tępe, jednoskrzydłowe, deskowoszpungowe, z dekoracją ramowo-płycinową w dolnej części, w górnej ażurowane, podzielone symetrycznie pseudosłupkiem na zewnątrz, szpunga górna przełamana nad przeźroczami, w partii przeźroczy wzmacniane blachą od wewnątrz, na zawiasach pasowych, zamek skrzynkowy; boczne: tępe, jednoskrzydłowe, deskowoszpungowe, pseudopłycinowe, z podziałem na cztery płyciny, podział pionowy pseudosłupkiem, bez zamka, ryglowane od wewnątrz belką. Okna - pojedyncze krosnowe, ze szczebliną pojedynczą, z mocnym słupkiem o profilu półwałka, sześć- i ośmiopodziałowe. Wzniesiona na planie prostokąta. Bryła - wysoka, jednokondygnacyjna, przykryta czterospadowym dachem,

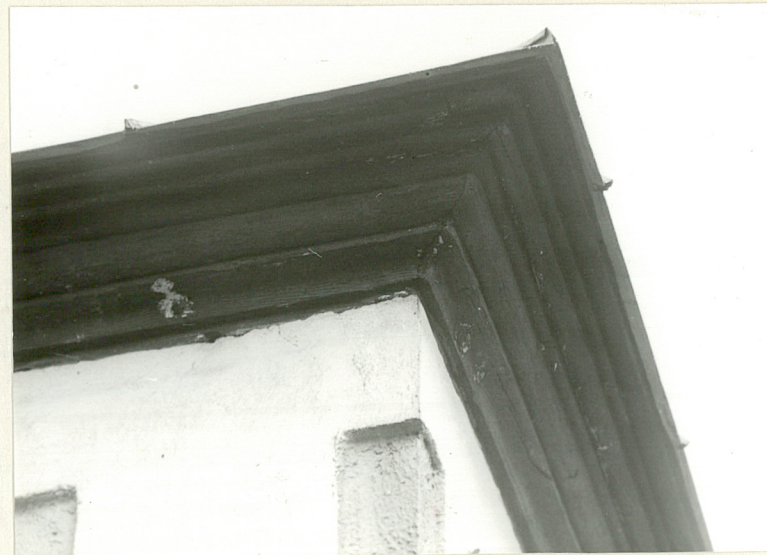
5.

na krawędzi kalenicy nad fasadą kuty krzyż maltański. Elewacje - na niskim cokole, podzielone dekoracją ramową, którą stanowią : płaskie lizeny, lizeny skrajne nieznacznie odsunięte od naroży, pas podgzymsowy ciągły, gzyms koronujący (o profilu : 3 prostokątne uskoki, ćwierćwałek, podkładka, ćwierćwklęska, uskok). Fasada zakomponowana osiowo, flankowana zdwojonymi lizenami, portal ujęty analogicznymi węższymi lizenami i pasem górnym. Elewacje boczne podział na trzy przęsła : północna - w skrajnych prostokątne blendy, w środkowej wejście i okno, południowa - od strony wsch. prostokątna blenda, okno prostokątne, okno półokrągłe przesunięte w kierunku ściany szczytowej tylnej. Ściana szczytowa zachodnia ślepa, podzielona lizeną na dwa pola. Wnętrze - jednoprzestrzenne, z drewnianą emporą od wschodu, balustrada empory deskowa pełna, z podziałem listwowym na osiem pól, zamknięta od góry parapetem, od dołu fartuszkciem wycinanym w powtarzalny wzór esowy, niedostępna. W przęśle zachodnim haki po trzech obrazach. Wyposażenie - brak.

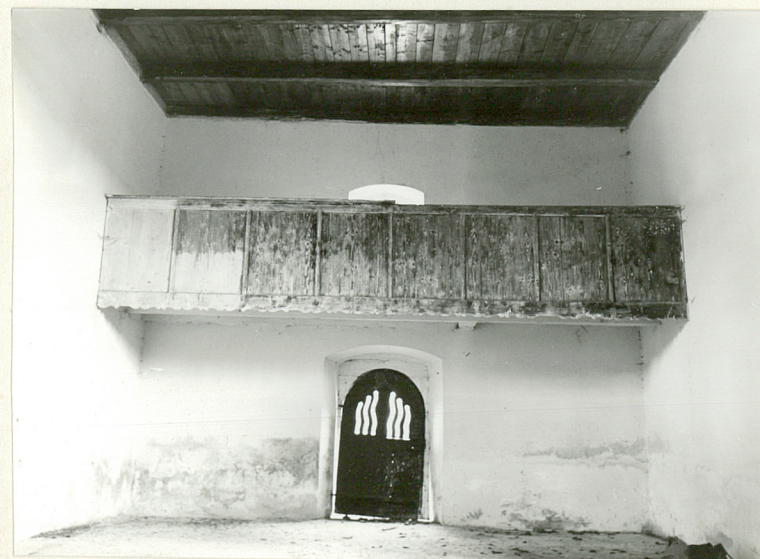
6.

Ściany - murowane, tynkowane: wewnątrz na gładko, zewnętrzne tynkiem gładkim - opaski i tynkiem fakturowym. Obramienia okien w tynku, portal wejściowy drewniany, odeskowany, podłucze obite sklejką, malowane farbą olejną, gzyms koronujący drewniany. Strop - płaski, deskowy, nagi, belki sfazowane ze spływem, na belce środkowej faza przerwana w połowie rozpiętości, deski nowe. Pokrycie dachu - blacha ocynkowana, malowana, układana z arkuszy, pasy z przesunięciem łączone na rąbek stojący, bez rynien. Posadzka - betonowa. Ślad schodów wewnętrznych, drewnianych, prowadzących na drewnianą emporę - nie zachowane.

20. Najpilniejsze postulaty konserwatorskie - naprawa drzwi - uzupełnienie szklenia okien - przywrócenie ceramicznej posadzki - zawieszenie obrazów stacyjnych
