1. Obiekt 327/5

STACJA VII - "PRZEJŚCIE PRZEZ RZĘKĘ CEDRON" w zespole Drogi  
Krzyżowej

3. Miejscowość  
K R Z E S Z Ó W

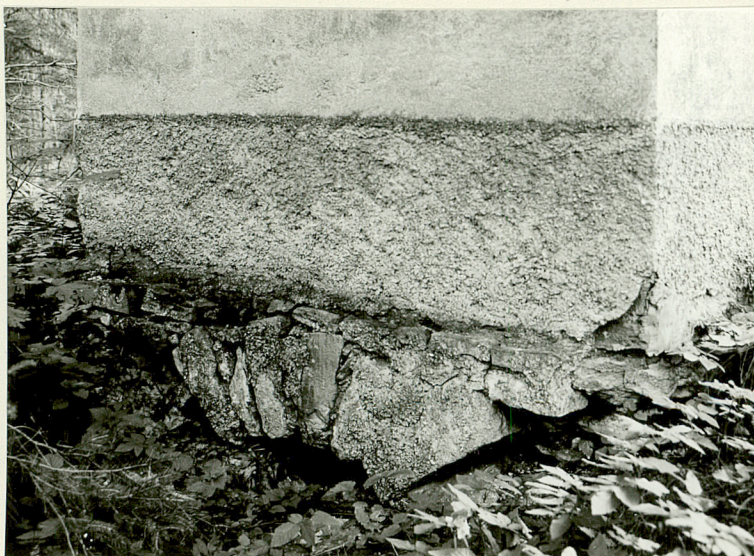
sytuacja - Kaplica położona na północno-wschodnim skraju zdziczałej łąki przylegającej od wschodu do terenu Betlejem , w odległości ok. 220 m na wschód od kaplicy Betlejenskiej - Narodzenia i 50 m na północ od szosy prowadzącej z Krzeszowa. Po północnej stronie nieuregulowanego koryta ciek wód ( Cedronu ) i biegnącego do niego równolegle dukt leśny. W niskim wilgotnym terenie, na niewielkiej ziemnej platformie w poziomie korony dukt leśny, na północ od kaplicy las. Dojście duktem od szosy z kierunku Krzeszowa ok. 80 m wiodącym dalej północnym obrzeżem terenu Betlejem . Zwrócona fasadą na południe, do północnej ściany dochodzi stare koryto ciek wód wchodzące pod fundament kaplicy. Przy kaplicy po wschodniej stronie duży modrzew, po zachodniej klon.

1. widok ogólny od pld.
2. fragment - nisza
3. ściana płn.
4. fragment - przepust pod fundamentem
