Nr 1975
DOLNOŚLĄSKIE

ZESPÓŁ FOLWARCZNY 11

poocz. XX w.

CHROŚCINA

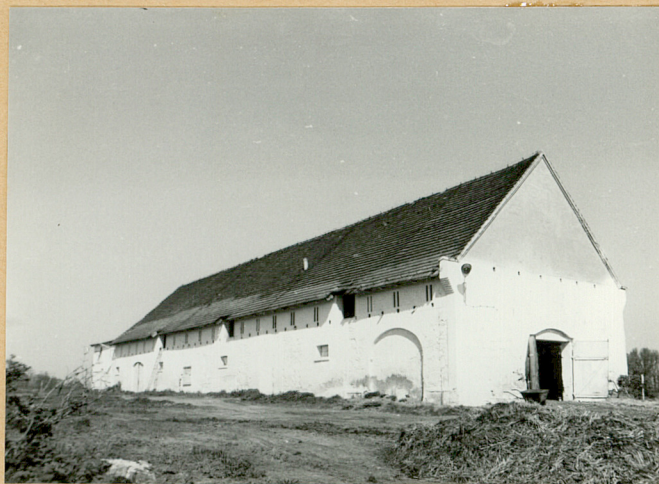
1

Obiekt powstał w 1900 r. jako zabudowanie gospodarcze - obora, ob. bukaciarnia w zespole folwarcznym Chróścina. Usytuowany jest po Pn stronie założenia, w odległości 140 m na Pn od drogi asfaltowej łączącej Chróścina z Czerniną. Materiał: fundamenty i mury z cegły ceramicznej pełnej na zaprawie cementowo-wapiennej, fragmenty przemurwane z kamienia polnego, tynkowane, bielone. Strony: drewniane, belkowe na drewnianych podciągach i słupach z mieczami stojących na okrągłych betonowych cokołach.

Podsufitka - tynk na matach trzcinowych. W dobudowanej w latach 1970 paszarni strop ceramiczny, kleina na belkach stalowych. Wieżba dachowe: ustrój płaskiowo-kleszczowy ze ścianką kolankową. Pokrycie dachu: dachówka ceramiczna na łątach i krokwiach, nad dobudówką papa na deskach. Podłoga: betonowa. Okna: stalowe, pojedyncze, czterodzielne. Drzwi: wrota drewniane dwuskrzydłowe z desek na styk. Rzut: prostokątny, wąskofrontowy. Bryła: budynek wolnostojący, jednokondygnacyjny z poddaszem użytkowym, pokryty dachem dwuspadowym. Elewacja południowa: w tynkowanej bielonej ścianie u dołu skrajnie umieszczone dwa otwory z odcinkowymi nadprożami - z prawej strony otwór zamurowany. Pomiędzy nimi 3 otwory okienne. Powyżej podwójne pionowe szczeliny wentylacyjne, pomiędzy nimi trzy otwory prowadzące na poddasze; nad nimi płaszczyzna dachu. Z lewej strony niższa, dobudowana paszarnia. Elewacja północna: j.w. Elewacja wschodnia: szczytowa, tynkowana, bielona. U dołu pośrodku otwór z dwuskrzydłowym wrotami drewnianymi. Elewacja zachodnia: tynkowany szczyt ponad elewacją dobudowanej paszarni z wrotami dwuskrzydłowymi pośrodku i dwoma oknami po bokach. Instalacje: elektryczna i wodna. Stan zachowania obiektu - dobry.

1. obora - elewacja południowo-wschodnia
2. j.w. - elewacja północno-wschodnia
3. j.w. - elewacja zachodnia
4. j.w. - elewacja południowa
5. czworak - elewacja północna

Remont pokrycia dachu obory.

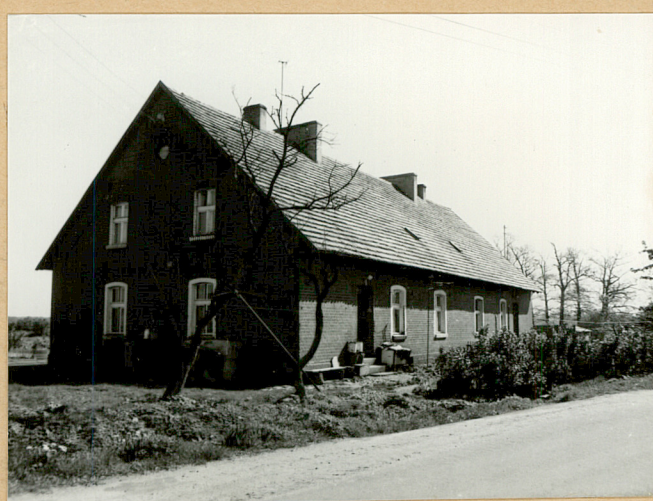
6

6. j.w. - elewacja południowo-zachodnia
