**OŚRODEK DOKUMENTACJI  
ZABYTEKÓW W WARSZAWIE**  
KARTA EWIDENCYJNA ZABYTEKÓW  
ARCHITEKTURY I BUDOWNICTWA

KOŚCIÓŁ FILIALNY pw. NIEPOKALANEGO PO CZĘCIA NMP

2 poł.XV w., 1527 r.

RASZÓW

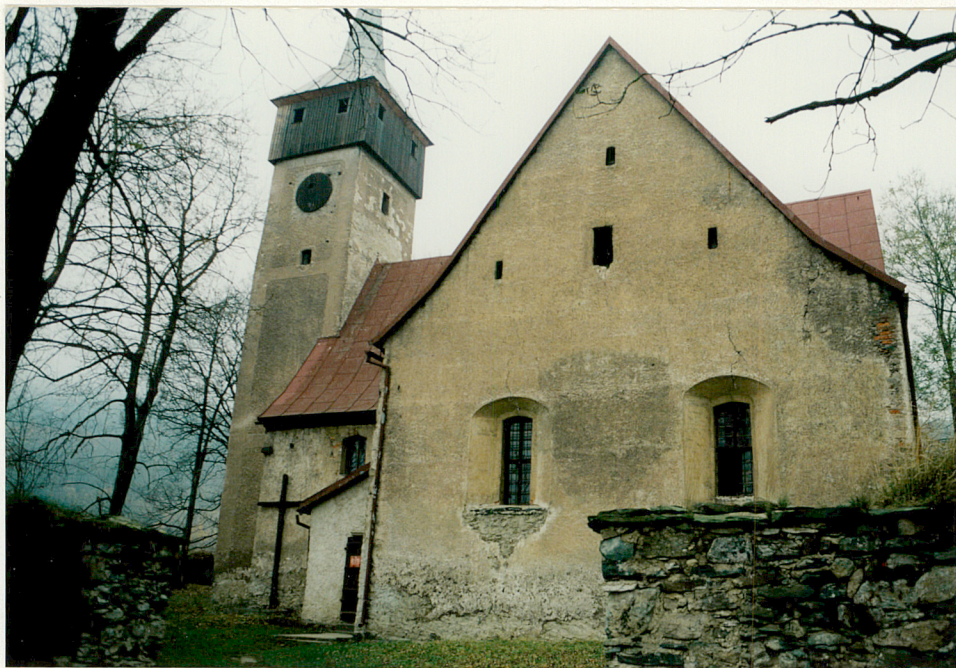
1. Miejsowość: RASZÓW 2. Gmina: KAMIENNA GÓRA 3. Województwo: DOLNOŚLĄSKIE	4. Obiekt (nazwa jak w karcie) KOŚCIÓŁ FILIALNY pw. NIEPOKALANEGO POJCĘCIA NMP	5. Zawartość wkładki (nazwa materiału uzupełniającego) c.d. opisu, zdjęcia: 1. widok kościoła od strony pd., 2. elewacja pd. kaplicy, 3. elewacja wsch. kaplicy i prezbiterium, 4. widok od strony pn.-wsch.
----------------------------------------------------------------------------------	--------------------------------------------------------------------------------------	-----------------------------------------------------------------------------------------------------------------------------------------------------------------------------------------------------------------

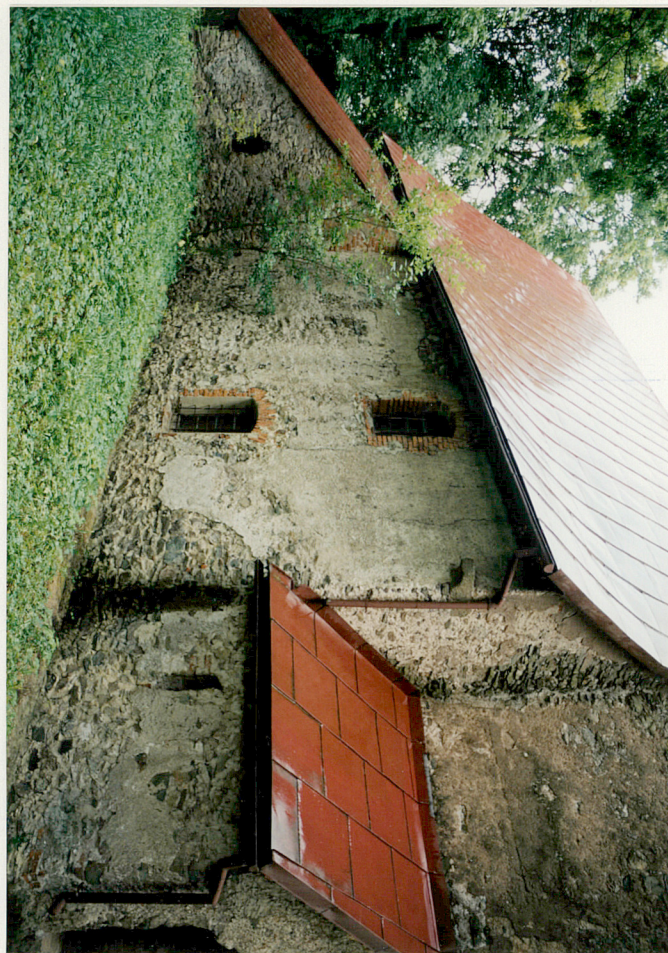
5. Zawartość wkładki (nazwa materiału uzupełniającego)  
c.d. opisu, zdjęcia: 5. elewacja pn., 6. przedsionek przy głównym wejściu, 7. wieża,  
strona zach., 8. okno kaplicy, 9. okno prezbiterium, 10. okno korpusu, strona pn., 11.  
okno zakrystii

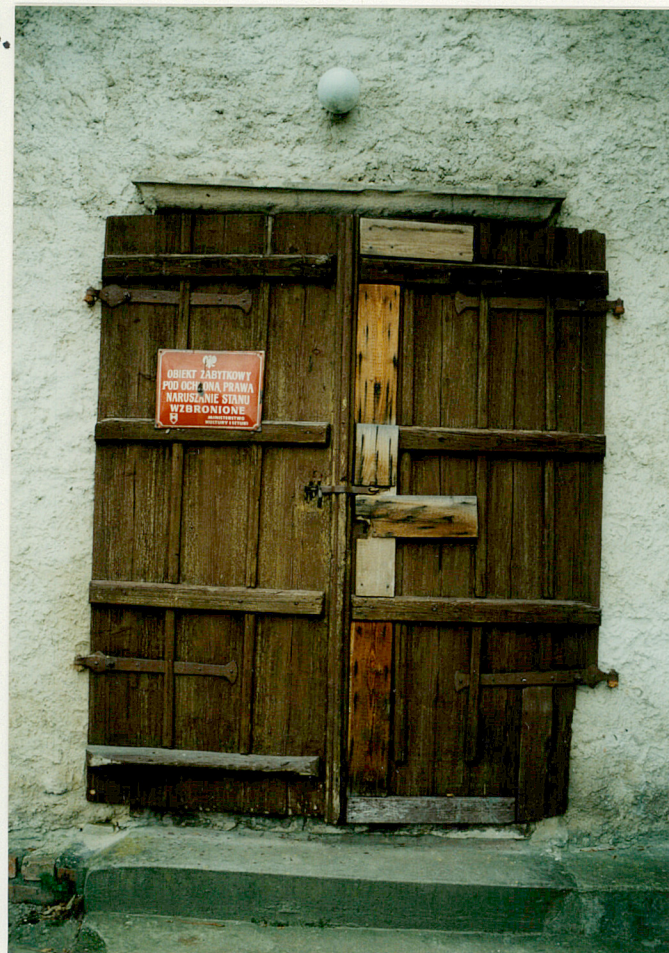
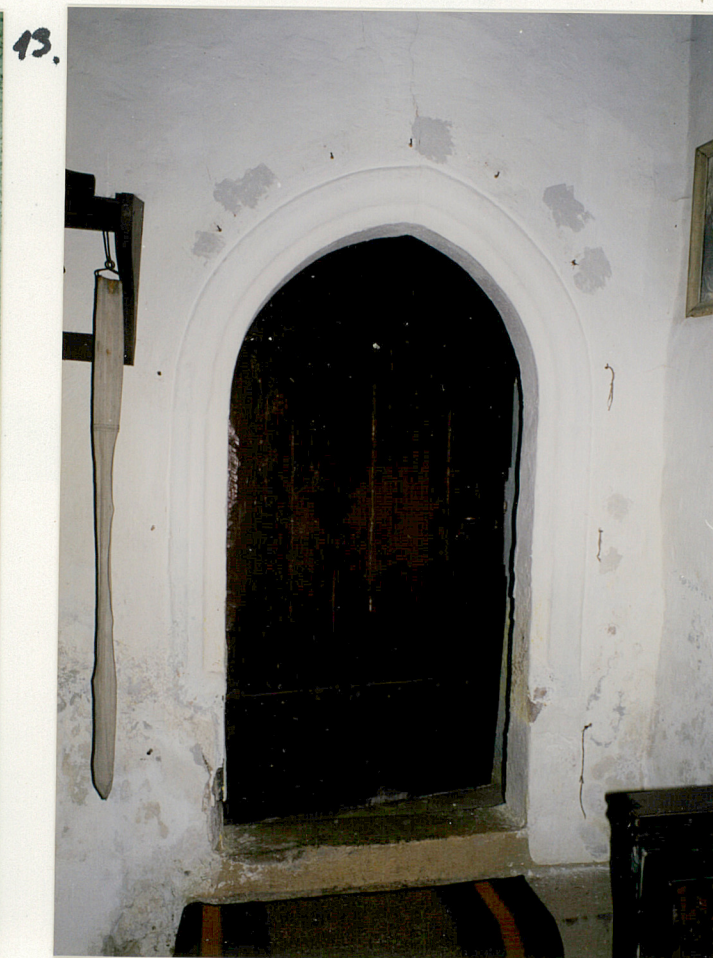
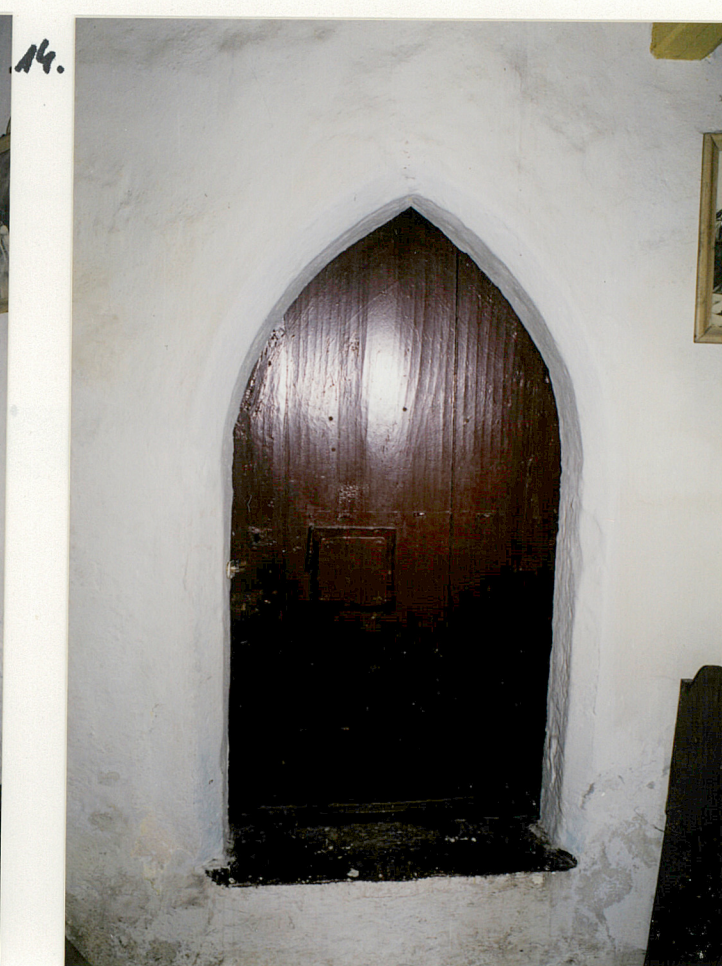
5. Zawartość wkładki (nazwa materiału uzupełniającego)  
zdjęcia: 12. wejście główne, 13. wejście do zakrystii, 14. wejście do pomieszczenia pod  
wieżą, 15. wejście do wieży z empory, 16. wnetrze, widok w kier. wsch., 17. wnetrze,  
widok w kier. zach., 18. wnetrze, widok w kier. pd.-zach.

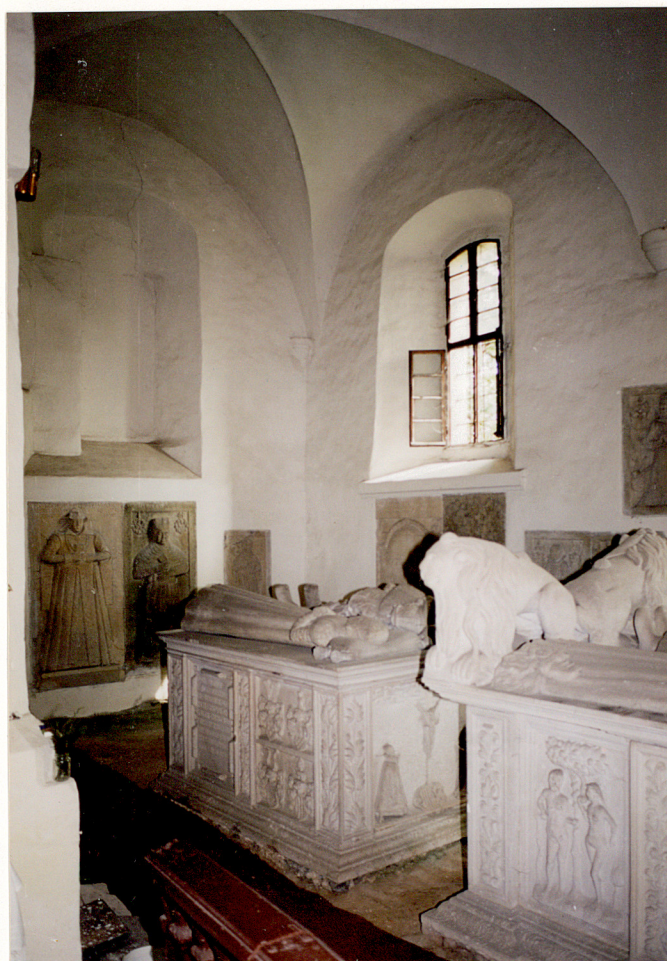
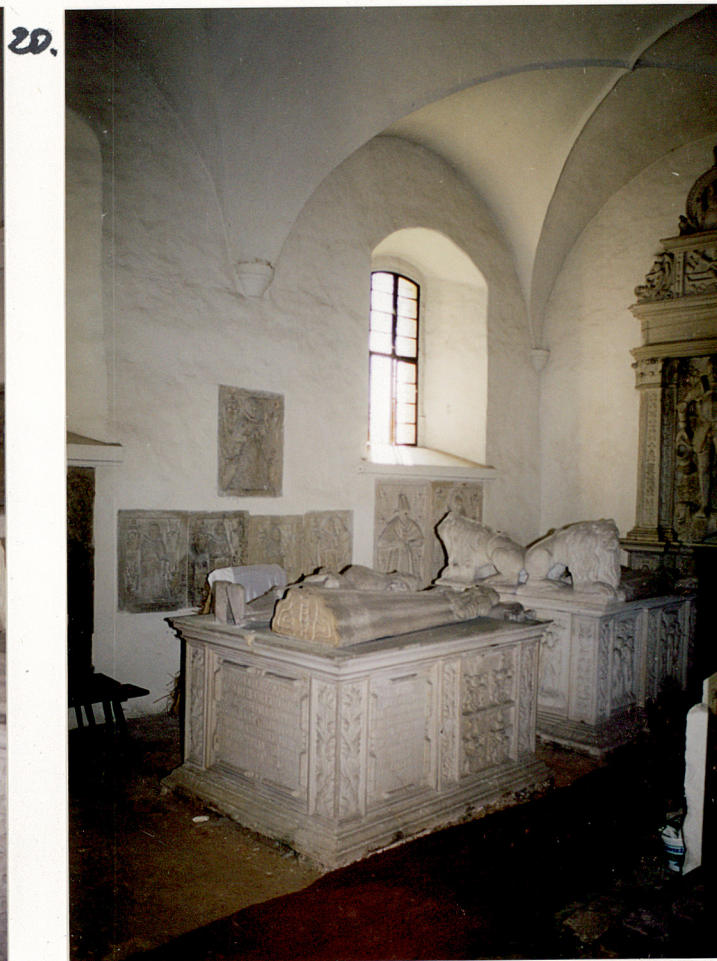
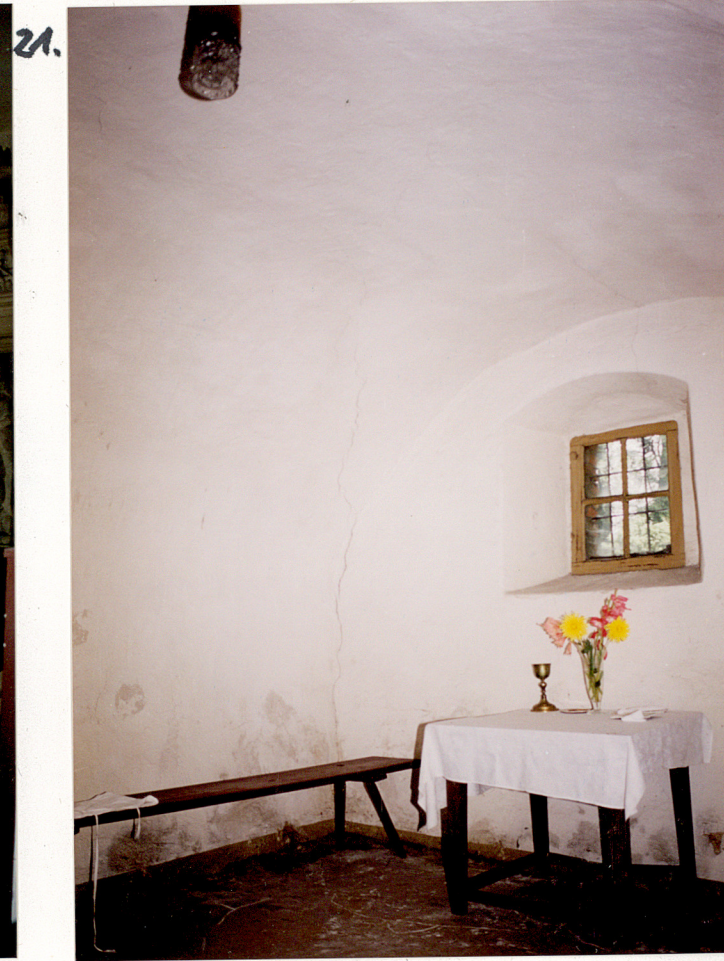
5. Zawartość wkładki (nazwa materiału uzupełniającego)  
zdjęcia: 19.-20. nekropolia Schaffgotschów, 21. zakrystia, 22. przedsionek, strona pd.,  
23. sklepienie korpusu, 24. wspornik sklepienia, 25. filar emporu.
