1. Obiekt  
KOŚCIÓŁ PROTESTANCKI, OB. RZYM.-KAT. FILIALNY P.W. ŚW. JÓZEFA OBLUBIEŃCA  
NMP

2. Czas powstania  
1839

3. Miejscowość  
PASIKUROWICE

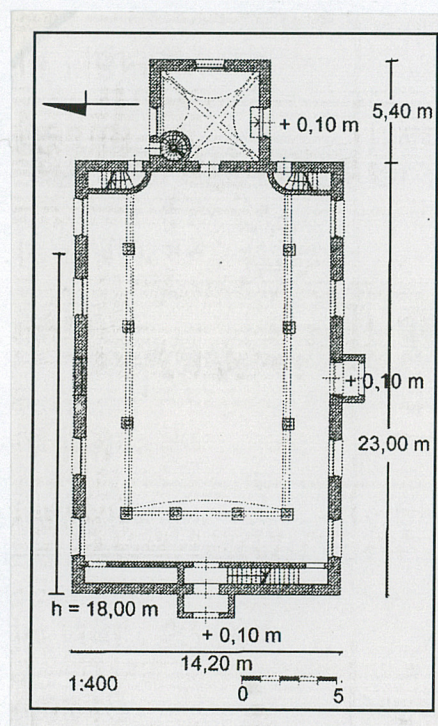
2.

Budynek kościoła orientowany, symetryczny, założony na rzucie prostokąta o wymiarach boków 23 x 14 m. z prosto zamkniętym prezbiterium i poprzedzony od wschodu wieżą o podstawie kwadratu, w której pierwszą kondygnację zajmuje pomieszczenie zakrystii. Główna oś budynku - dłuższa wschód-zachód - przebiega od wejścia w elewacji zachodniej do wejścia od zakrystii w elewacji wschodniej. Elewację południową poprzedza wąski, założony na rzucie prostokąta przedsionek, wyznaczając centrum elewacji. Od strony zachodniej poprzedza główny korpus budynku podobny przedsionek także o

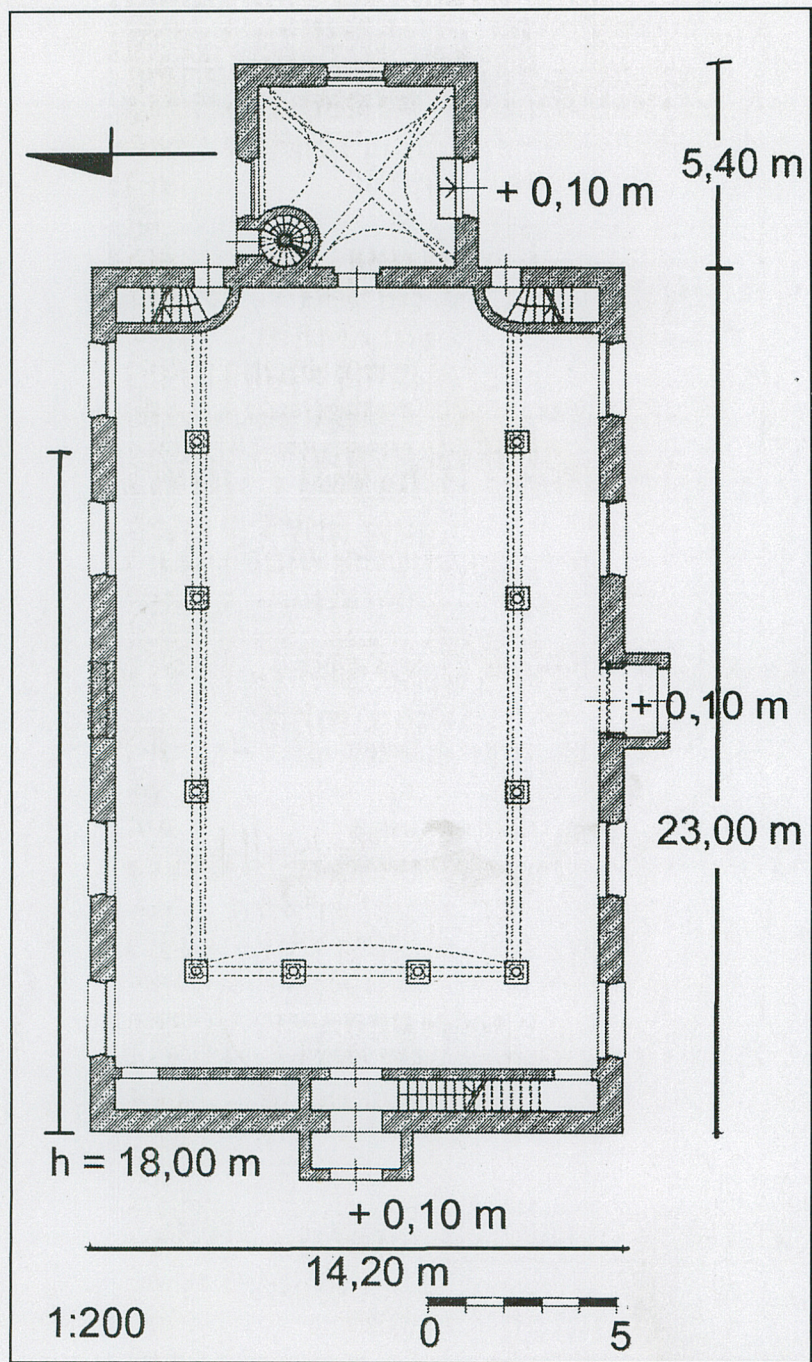
5.

podstawie wąskiego prostokąta. Strefa prezbiterium nie wydzielona architektonicznie, jedynie zaznaczona poprzez wąskie wysunięte w stronę głównego wnętrza aneksy po stronie południowej i północnej o zaokrąglonych narożach tworzących jakby półkoliste ryzality, w których pierwotnie mieściły się schody wiodące z zewnątrz na emporę. Przy owych "pseudoryzalitach" ołtarze boczne. Od strony zachodniej w wąskim pomieszczeniu wydzielonym z głównej nawy ścianką działową po stronie południowej - kotłownia; po stronie północnej wąska jednobiegowa klatka schodowa wiodąca na emporę. Jednolite, symetryczne i jednoprzestrzenne wnętrza organizują drewniane empory obejmujące główną nawę od strony południowej zachodniej i północnej. Empora wsparta na 10 filarach z przewiązką i impostem, w części środkowej (zachód) występująca nieco w kierunku prezbiterium. Parapet deskowy, pełny. Podobne filary artykułują kondygnację empor i wspierają deskowy sufit nad emporą i zasadniczą przestrzeń kościoła.

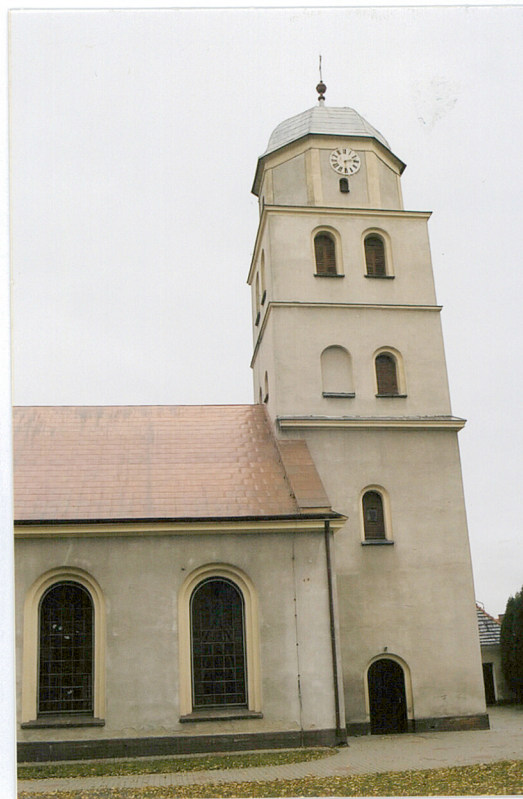
6.

Elewacje wieży gładko tynkowane, pięciokondygnacyjne, zróżnicowane jedynie w kondygnacji parteru ze względu na funkcje użytkowe. I tak kondygnacja parteru strona północna - w narożu przylegającym do zasadniczego korpusu drzwi na wieżę, obok otwór okienny, prostokątny, zamknięty półkoliście; strona wschodnia - w centrum okno umieszczone w uskokowo profilowanej wnęcie; strona południowa - w centrum prostokątny otwór zamknięty półkoliście, mieszczący jednoskrzydłowe, drewniane drzwi do zakrystii. Kondygnacja druga każdej elewacji wieży wydzielona od wyższych mocno występującym gzymsem, z umieszczonym centralnie otworem o wykroju prostokąta, zamkniętym półkołem. Kondygnacja trzecia wydzielona gzymsem listwowym o dwóch otworach okiennych o wykroju prostokąta, zamkniętych półkołem. Kondygnacja czwarta rozwiązana identycznie do kondygnacji trzeciej. Kondygnację piątą tworzy ośmiobok - o wzmocnionych lizenami narożach i zwieńczony szerokim, płaskim gzymsem - stanowiący rodzaj "bębna" pod baniasty, ośmiopłaciowy hełm, zwieńczony iglicą.

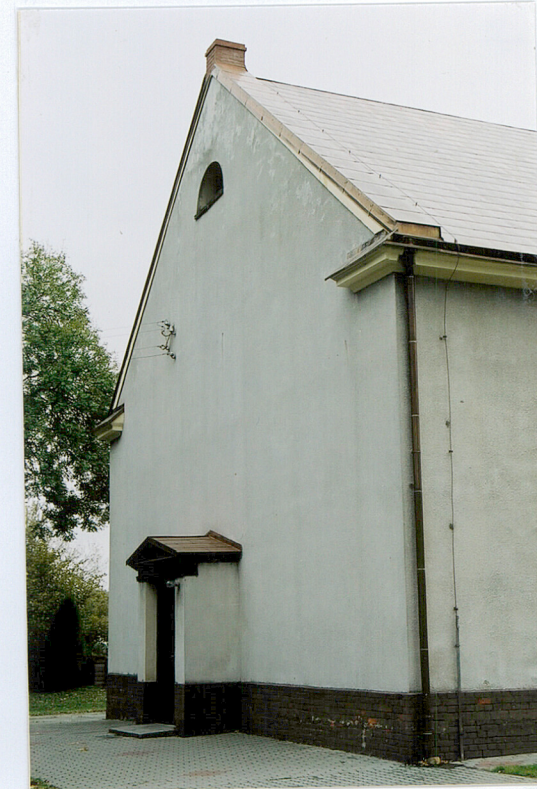
7.

Elewacja zachodnia, szczytowa, gładko otynkowana, symetryczna, na osi centralnej poprzedzona przedsionkiem mieszczącym wejście z dwuskrzydłowymi drzwiami do kościoła. U szczytu dachu, w strefie strychu otwór okienny o wykroju półkola.

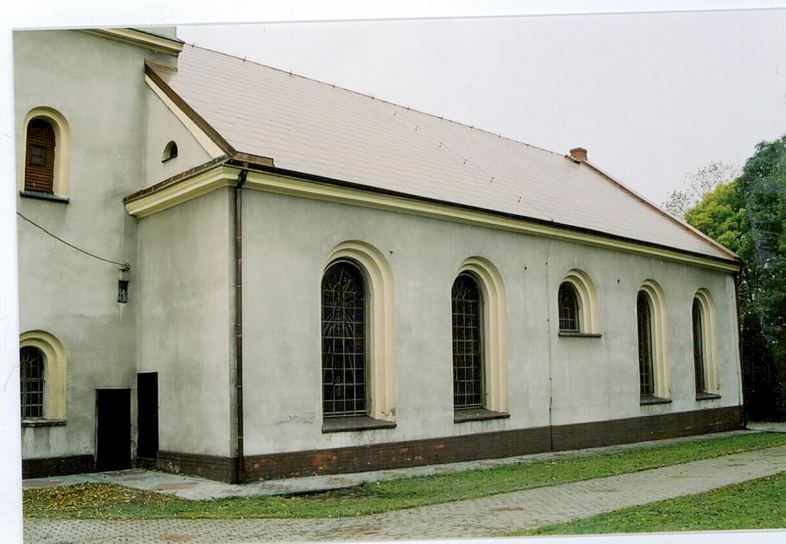
8

Elewacja północna, gładko otynkowana, pięcioosiowa, zakomponowana symetrycznie, zwieńczona prostym, mocno wysuniętym gzymsem. Osie wyznaczają wysokie, prostokątne okna, zamknięte półkoliście, osadzone w otworach o rozglifionych ościeżach. Okno umieszczone centralnie, znacznie niższe od pozostałych okien tej elewacji, o wymiarach odpowiadających środkowemu oknu z elewacji południowej.

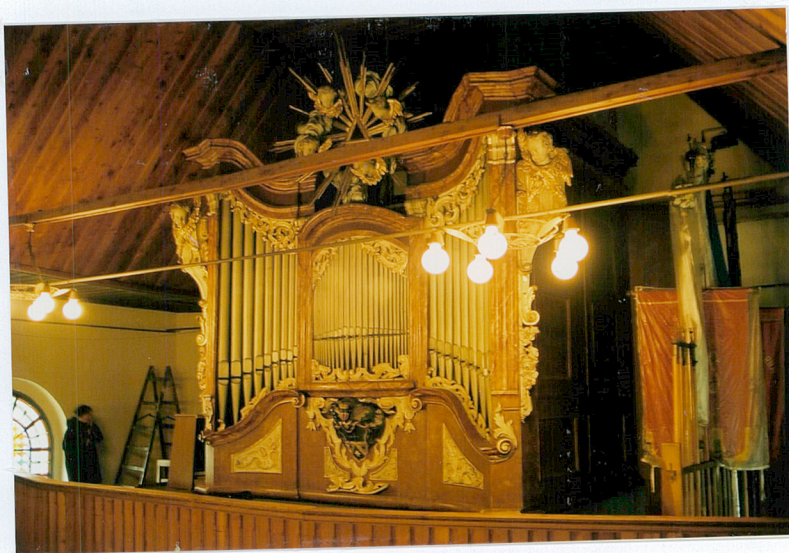
12.

Gruntownie odnowiony kościół posiada w tej chwili skromne wyposażenie. Oprócz barokowego prospektu organowego na uwagę zasługują, dwa konfesjonały z XX wieku oraz konstrukcja empory otaczającej wnętrze od strony południowej, zachodniej i północnej. Jednak balustrada empory podobnie jak odeskowanie sufitu i ławki zostały wymienione. W elewacji zachodniej znajduje się epitafium Tobiae Schillera z roku 1866.

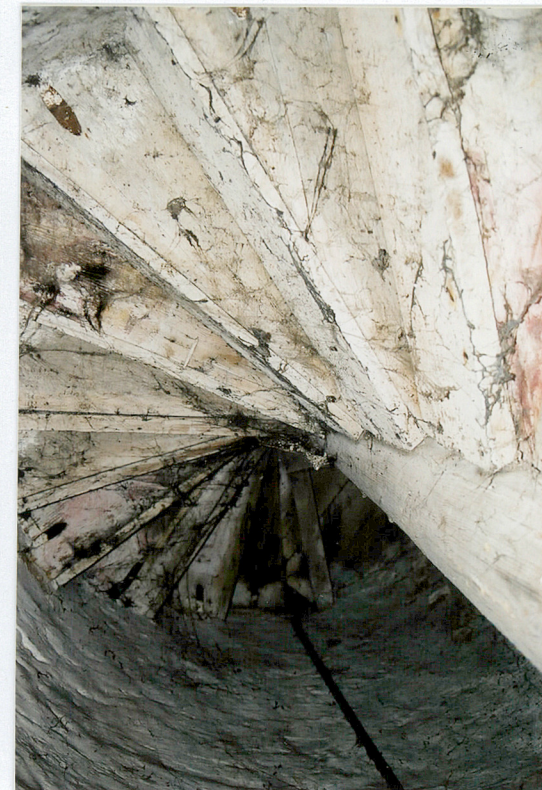
23.

18. Prace budowlane i konserwatorskie, ich przebieg i dokumentacja (po 1945 r.)  <p>Kościół w trakcie działań wojennych nie uległ zniszczeniom. W latach 1960-1980 były prowadzone w budynku doraźne remonty, po których nie zachowała się żadna dokumentacja. W latach siedemdziesiątych XX wieku zostały wymienione ławki w kościele, wymieniono także odeskowanie sufitu i prawdopodobnie wtedy wymieniono balustradę empor. W trakcie modernizacji zostały uszkodzone schody wiodące na emporę - umieszczone w bocznych aneksach przy prezbiterium. W trakcie modernizacji, urządzono komunikujące z emporą schody, jednobiegowe w zachodniej części kościoła, natomiast zlikwidowano połączenie z emporami za pomocą schodów ulokowanych w bocznych aneksach przy prezbiterium.</p> <p>W roku 2002 dach kościoła został pokryty blachą miedzianą, zaś hełm wieży blachą cynkową.</p>		19. Stan zachowania (fundamenty, ściany zewnętrzne, ściany wewnętrzne, sklepienie, stropy, konstrukcje dachowe, pokrycie dachu, wyposażenie i instalacje)  <p>Stan zachowania fundamentów, ścian zewnętrznych i wewnętrznych bardzo dobry. W podobnym stanie są zachowane sklepienia i stropy oraz konstrukcja dachowa i pokrycie dachu oraz konstrukcja empor. Zastrzeżenia może budzić jedynie bałagan panujący w aneksach przy prezbiterium, obecnie zamienionych na magazyn rzeczy zbędnych. W nieco gorszym stanie klatka schodowa krętych schodów ze znacznymi ubytkami tynków i zmurszałymi stopnicami.</p>

Schody we wieży kręte wykonane z cegieł o drewnianych stopnicach; schody w aneksach w prezbiterium (niegdyś wiodące na emporę) - jednobiegowe z zakrętem; schody na emporę - drewniane, jednobiegowe z podestem.

20. Najpilniejsze postulaty konserwatorskie  <p>Budynek obecnie nie wymaga prac remontowo-konserwatorskich. W miarę możliwości należy zadbać o porządek w pomieszczeniach magazynowych oraz naprawić uszkodzone elementy schodów krętych w wieży.</p>
