1. Obiekt

FRAGMENT BUDYNKU TEATRU - GARDEROBY /?/
OB. BUDYNEK MIESZKALNY

1863-67

S Z C Z O D R E

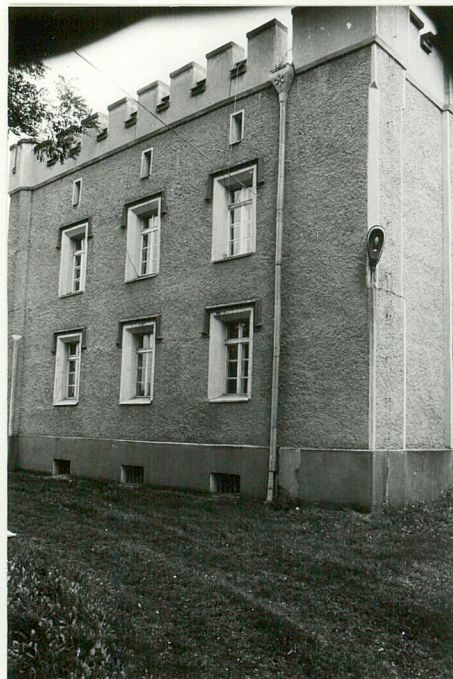
Elewacja pn. 2-kond., 3-osiowa, na cokole występującym; symetryczna; otwory okienne rozmieszczone regularnym rytmem, prostokątne, identyczne w kształtach i rozmiarach w obu kond. mieszkalnych, mniejsze w piwnicach i na strychu; elew. zwieńczona attyką krenelażową; we wsch. narożniku pseudowieżyczka.

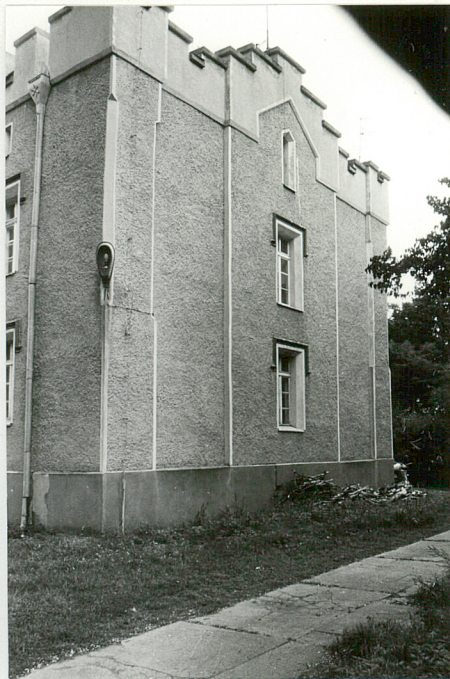
Elewacja zach. 3-częściowa, symetryczna, dośrodkowa; ujęta w dwie lizeny; część środkową stanowi 1-osiowy pseudoryzalit /w grubości cokołu/; części boczne ślepe; ryzalit 3-kond., zwieńczony schodkowym szczytem; nad częściami bocznymi attyka krenelażowa; w dekoracji elew. wykorzystano, podobnie jak w poprzednich elew., kontrast fakturowy i kolorystyczny tynków.

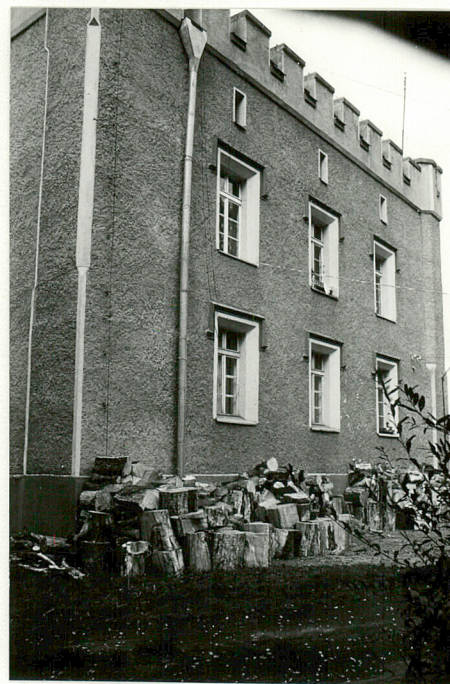
Elewacja pd. Identyczna z przeciwległą elew. pn.

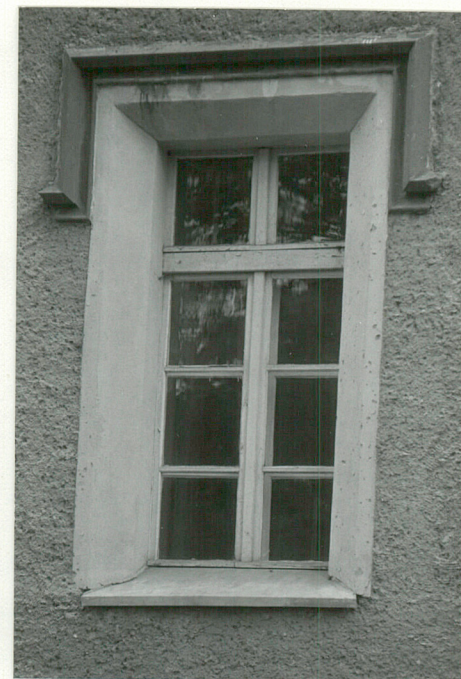
Otwory. Otwory okienne ujednolicone, w obu kond. smukłe, prostokątne, o rozglifionych krawędziach, wieńczone nadokiennikami, załamany pod kątem prostym ku dołowi; okna skrzynekowe, 2-dzielne, ze ślaniem przechodzącym w skrzyżowaniu pozornym, 3-poziome w podślaniu /szczeblinki pojedyncze/. W pseudoryzalicy fasady okno 1-szej kond. /nad otworem wejściowym/ w kształcie prostokąta leżącego /2-dzielne, ze szczeblinami pojedynczymi; wyżej okna bliźniacze, zwieńczone wspólnym nadokiennikiem, prostokątne, zamknięte trójkątnie; podobne w kształcie okno, mniejsze, w szczycie pseudoryzalitu /jednoskrzydłowe, ze ślaniem i szczeblinką/; w bocznych osiach fasady otwory okienne węższe, prostokątne, z oknami jednoskrzydłowymi. Okienka piwniczne w kształcie prostokątów leżących bądź kwadratów /fasada/, 2-skrzydłowe, kroshowe, ze szczeblinami pojedynczymi w połowie wys., zakratowane.

Jedno z okien kond. mieszk.

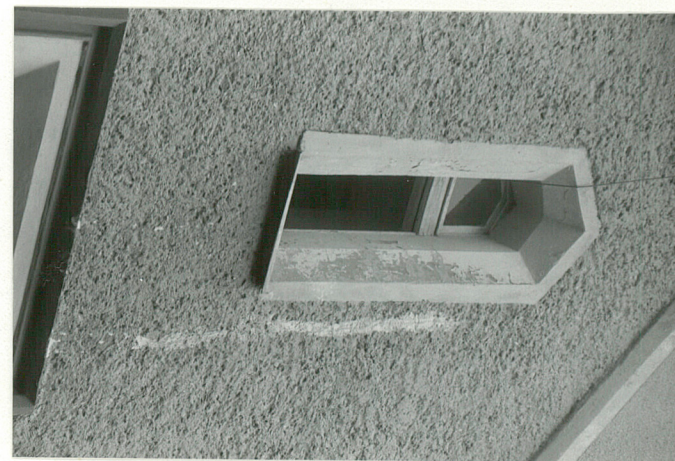
Okienka strychu, umieszczone na osiach okiennych kond. mieszkalnych - małe, prostokątne, mające imitować okienka strzelnicze, jednoskrzydłowe, krosnowe, ze szczeblinkami pojedynczymi w połowie wysokości; w szczytach elew. wsch. i zach. otwory większe, zamknięte trójkątnie.

Okienko strychowe
szczytu zach.
