**OŚRODEK DOKUMENTACJI
ZABYTEKÓW W WARSZAWIE**
KARTA EWIDENCYJNA ZABYTEKÓW
ARCHITEKTURY I BUDOWNICTWA

DOM ul. K.Miarki 25

2 poł. XVIII w., przebudowa
2 poł. XIX w.

KAMIENNA GÓRA

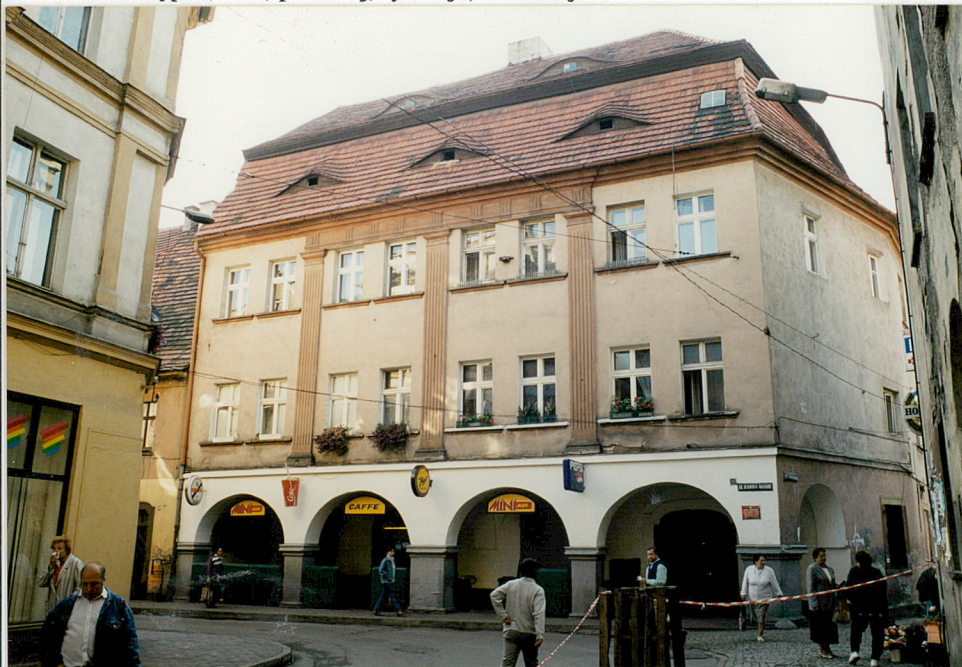
RZUT: budynek założony na rzucie nieregularnego prostokąta z podcieniami od strony północnej. Od zachodu, od strony frontowej ścięty narożnik. Budynek czterotraktowy. Między pierwszym od zachodu i drugim traktem przelotowa sień. Sień sklepiona kolebką, pomieszczenia pierwszego traktu w części frontowej nakryte płaskim stropem, w tylnej sklepieniem kolebkowym ze stykającymi się lunetami, w drugim, trzecim i czwartym trakcie również sklepienia kolebkowe ze stykającymi się lunetami (w trakcie trzecim wsparte na gurtach), za wyjątkiem pomieszczenia w części południowej traktu drugiego, które nakryte jest płaskim stropem. Czteroprzęsłowe podcienia ze sklepieniami jw. na gurtach.

BRYŁA: budynek trzykondygnacyjny, podpiwniczony, na cokole, z podcieniami od strony północnej, kryty dachem mansardowym. Od strony wschodniej część poddasza ścięta prosto. Bryła zwarta, kubiczna, masywna zlokalizowana w ciągłej zabudowie stanowi jej zamknięcie od zachodu.

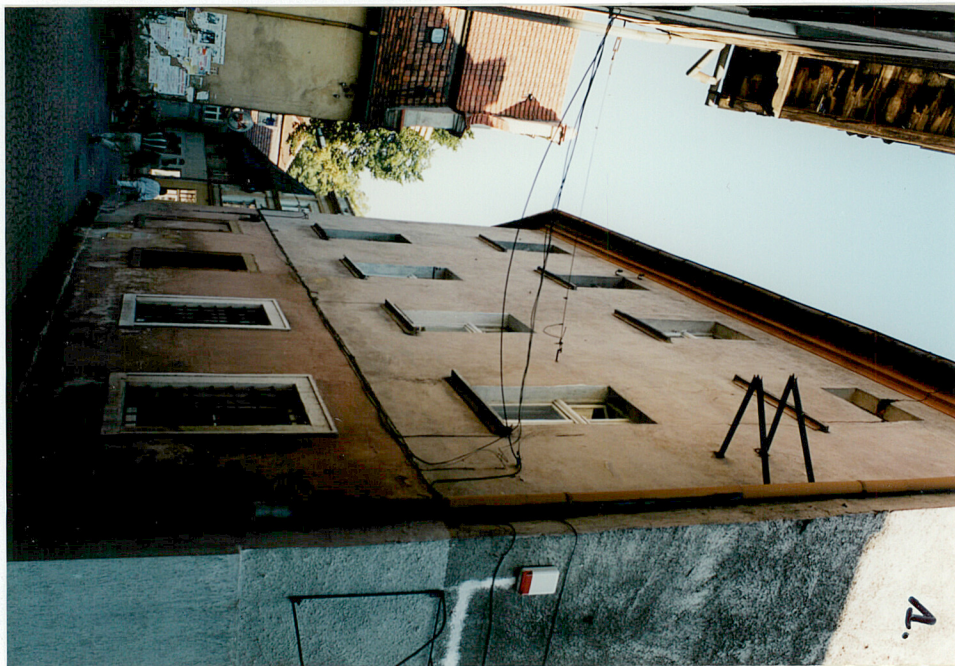
1. Miejscowość: KAMIENNA GÓRA 2. Gmina: KAMIENNA GÓRA 3. Województwo: DOLNOŚLĄSKIE	4. Obiekt (nazwa jak w karcie) DOM ul. K. Miarki 25 BUDYNEK MIESZKALNY (kamienica) ul. K. Miarki 25	5. Zawartość wkładki (nazwa materiału uzupełniającego) c.d. opisu, zdjęcia: 1. elewacja boczna, zach., 2. elewacja tylna, pd., 3. podcienia elewacji frontowej, 4. zwieńczenie elewacji frontowej
--	--	--

Elewacja zachodnia (boczna) – trzykondygnacyjna, sześćoosiowa (osie wyznaczone przez okna), na cokole, między drugą (od północy) i trzecią osią wyłamana. W części parterowej od strony ulicy Miarki arkada zamknięta pełnym łukiem, dalej otwory okienne (na trzeciej osi zamurowane). Między I i II kondygnacją na odcinku dwóch osi od strony frontowej prosty gzyms.

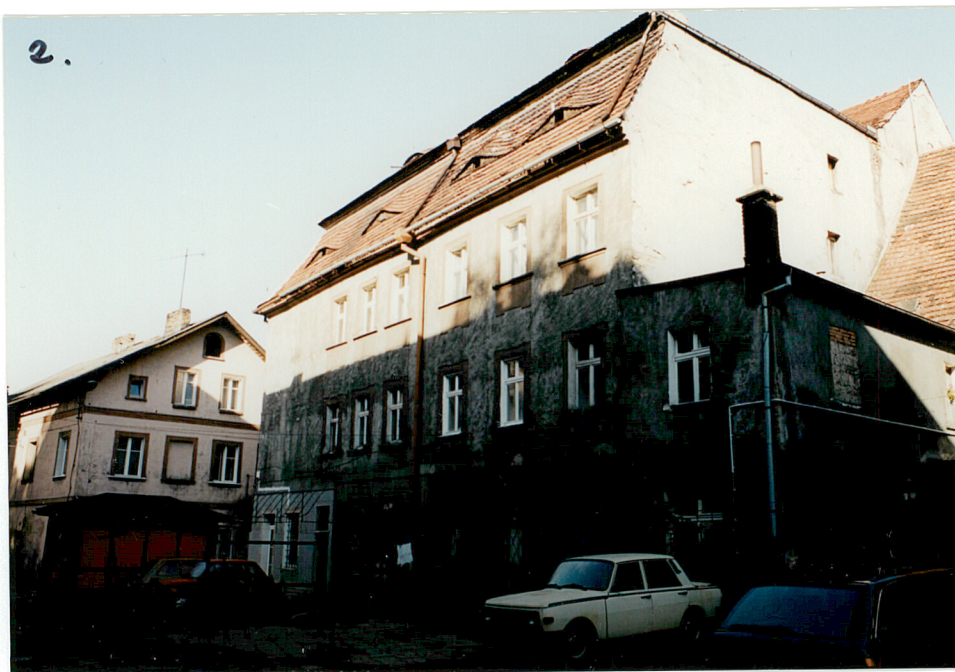
2.

Elewacja południowa – trzykondygnacyjna, ośmioosiowa, kalenicowa, posadowiona na cokole, I i II kondygnacja oddzielone wąskim pasem gzymsowym, całość zamknięta profilowanym gzymsem koronującym. Wejścia umieszczone na 1, 3 i 8 osi od zachodu.

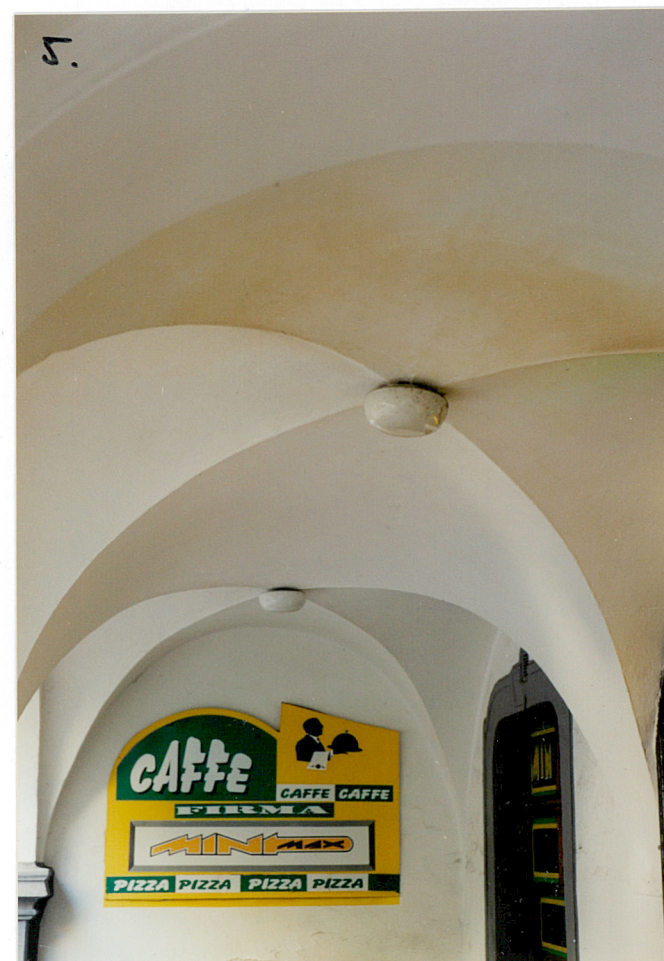
Sklepienia i stropy: pomieszczenia części parterowej kryte sklepieniami wykonanymi z cegły, tynkowane – sklepienia krzyżowe, kolebkowe ze stykającymi się lunetami, część sklepień wsparta na gurtach; podcienia kryte sklepieniem kolebkowym ze stykającymi się lunetami; pomieszczenia II i III kondygnacji kryte drewnianymi, płaskimi stropami tynkowane na podsufitce z trzciny, w części pomieszczeń stropy z fasetą i zachowana fragmentarycznie dekoracją sztukatorską w postaci ramowych podziałów, w sieni III kondygnacji strop drewniany belkowy.

1. Miejscowość: KAMIENNA GÓRA 2. Gmina: KAMIENNA GÓRA 3. Województwo: DOLNOŚLĄSKIE	4. Obiekt (nazwa jak w karcie) BUDYNEK DOM ul. K. Miarki 25 (ul. K. Miarki 25)	5. Zawartość wkładki (nazwa materiału uzupełniającego) c.d. opisu, zdjęcia: 5. sklepienia podcieni, 6. okno parteru elewacji frontowej, 7. okno elewacji bocznej, 8. okno elewacji tylnej II kondygnacja, 9. okna elewacji tylnej, III kondygnacja
--	---	---

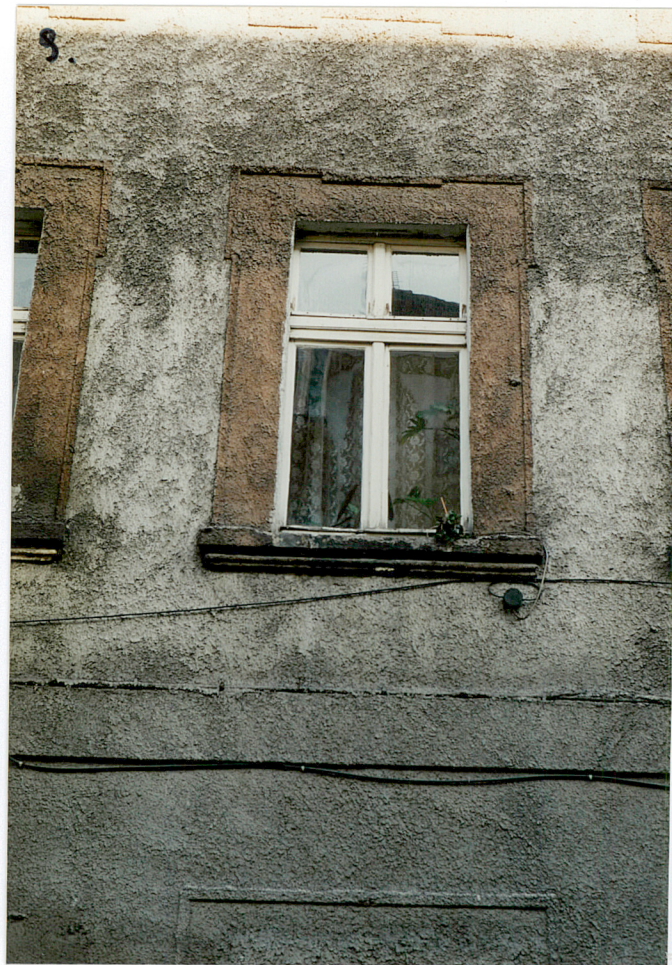
8.

Otwory okienne – w elewacji frontowej prostokątne z kamiennymi parapetami, okna skrzynkowe o podziale krzyżowym. W podcieniu otwór zamknięty łukiem koszowym nadwieszonym w kamiennym, profilowanym obramieniu z kluczem, stolarka drewniana, współczesna (podział na 8 kwater). W parterze elewacji bocznej okna w kamiennych obramieniach, okratowane, stolarka drewniana i PCV, współczesna. W elewacji podwórzowej okna prostokątne w kamiennych obramieniach, na II kondygnacji z uszakami i kamiennymi parapetami, na III kondygnacji z fartuchami podokiennymi i kamiennymi ławami podokiennymi. Stolarka jak w elewacji frontowej. W połaci dachu okna powiekowe, drewniane.

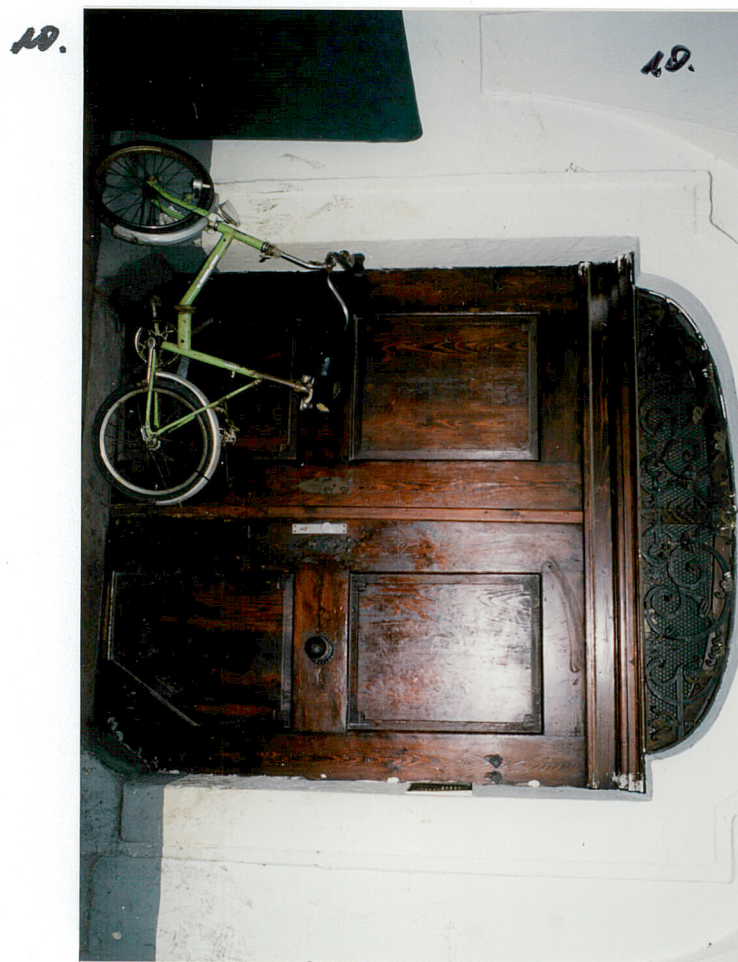
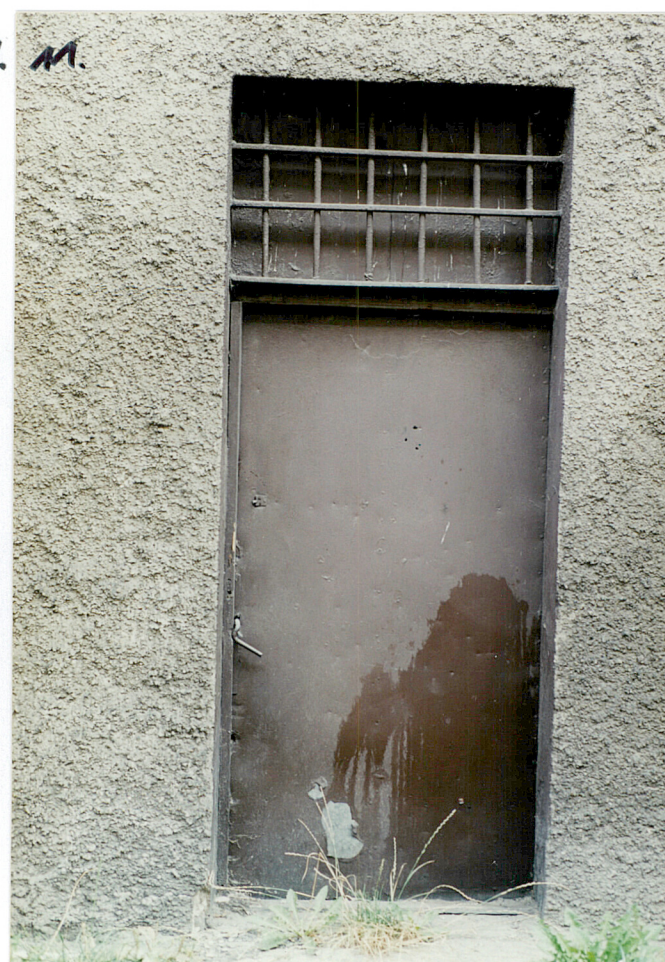
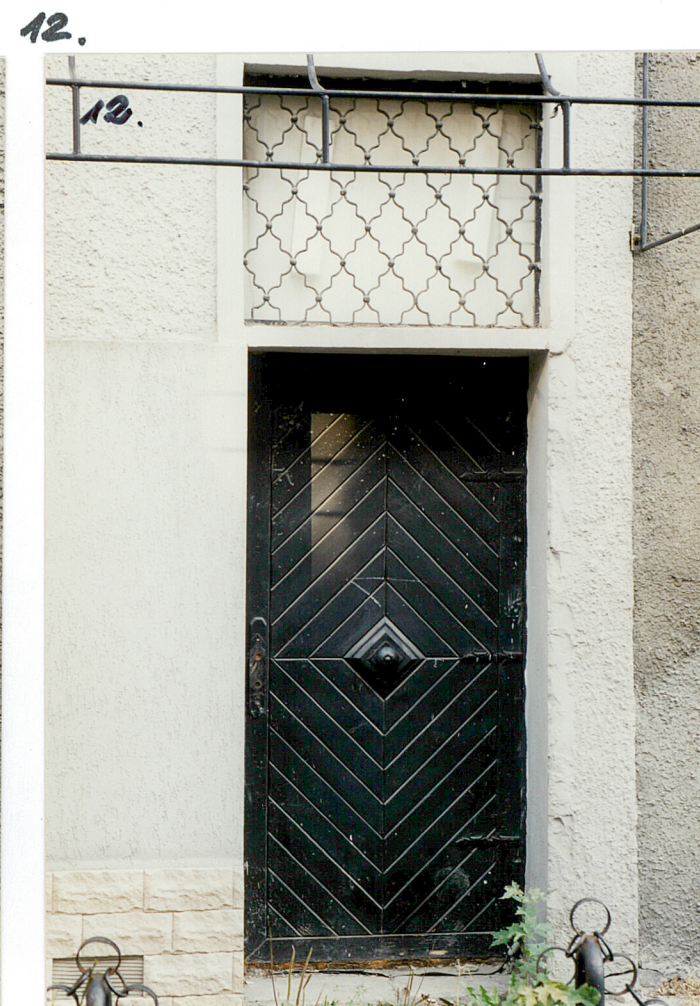
Otwory: drzwiowe, zewnętrzne – wejście główne prowadzi przez otwór zamknięty łukiem koszowym nadwieszonym, węgary i łuk wykonane z kamienia obramione prostą listwą, węgary osadzone na cokołach w wejściu drzwi drewniane, dwuskrzydłowe, ramowo – płycinowe z nadświetlem, płyciny prostokątne po dwie w każdym skrzydle, dolne ze ściętym narożem (od strony zewnętrznej); nad drzwiami drewniane, profilowane nadproże, nad nim wpisane w łuk nadświetle, podzielone pojedynczym szprosem wypełnione szkłem ornamentowym i osłonięte kutą, żelazną kratą o formie roślinnej wici. W elewacji podwórzowej trzy otwory wejściowe prostokątne – na pierwszej osi od zachodu wejście wykonane w miejscu okna, stolarka współczesna, na osi trzeciej otwór z prostym, kamiennym ościeżem i prostokątnym nadświetlem (zamurowane i osłonięte kutą, żelazną kratą łączoną z prętów o profilu wklęsło - wypukłym); drzwi drewniane, jednoskrzydłowe, z okuciami, klepkowe – klepki ułożone w jodełkę dośrodkowo. Trzecie wejście na ósmej osi w prostokątnym obramieniu z nadświetlem (zamurowane, osłonięte prostą, żelazną kratą); drzwi drewniane, jednoskrzydłowe obite blachą.

OTWORY c.d.: Otwory drzwiowe wewnętrzne ujęte w prostokątne obramienia, ościeża drewniane, drzwi jedno i dwuskrzydłowe, drewniane ramowo – płycinowe oraz współczesne z płyty wiórowej. Na II kondygnacji w sieni przejście zamknięte łukiem wklęsło – wypukłym, otwór ujęty w profilowane obramienie z cokołem. Drzwi drewniane, dwuskrzydłowe, ramowo – płycinowe (na każdym skrzydle po trzy płyciny wypełnione żłobkowanymi polami). Na półpiętrze, między parterem a I piętrem prostokątny otwór zamknięty wyładowanym, profilowanym gzymsem; drzwi drewniane, jednoskrzydłowe z żelaznymi okuciami, deskowe, zdobione dwiema płycinami o profilowanej krawędzi – płyciny prostokątne o ściętych narożach, boki wpuszczone do środka.

<p>1. Miejscowość: KAMIENNA GÓRA 2. Gmina: KAMIENNA GÓRA 3. Województwo: DOLNOŚLĄSKIE</p>	<p>4. Obiekt (nazwa jak w karcie) BUDYNEK DOM ul. K.Miarki 25 (ul. K.Miarki 25)</p>	<p>5. Zawartość wkładki (nazwa materiału uzupełniającego) zdjęcia: 10. wejście główne, 11.-12. wejścia w elewacji tylnej, 13. wejście z korytarza na I kondygnacji, 14. wejście na klatkę schodowej, 15. klatka schodowa, 16. korytarz I kondygnacji</p>
---	---	--

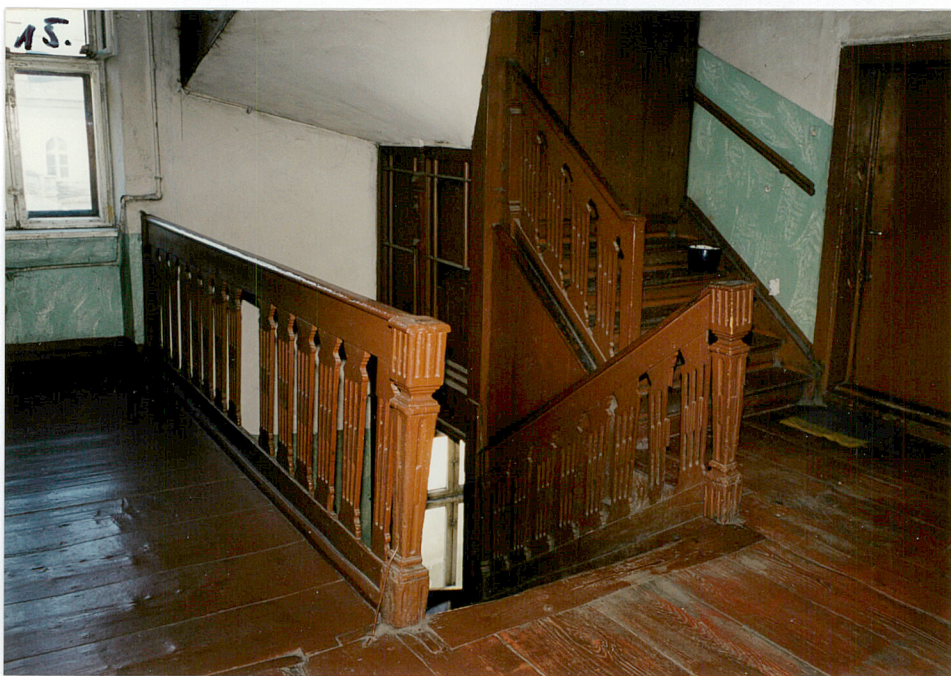
15.

Schody: wewnętrzne – do piwnicy prowadzą schody kamienne, zabiegowe; na kondygnacje schody dwubiegowe: w dolnej części (na wysokości parteru) kamienne, wyżej drewniane z drewnianą balustradą. Na poddaszu schody drewniane, jednobiegowe, policzkowe.

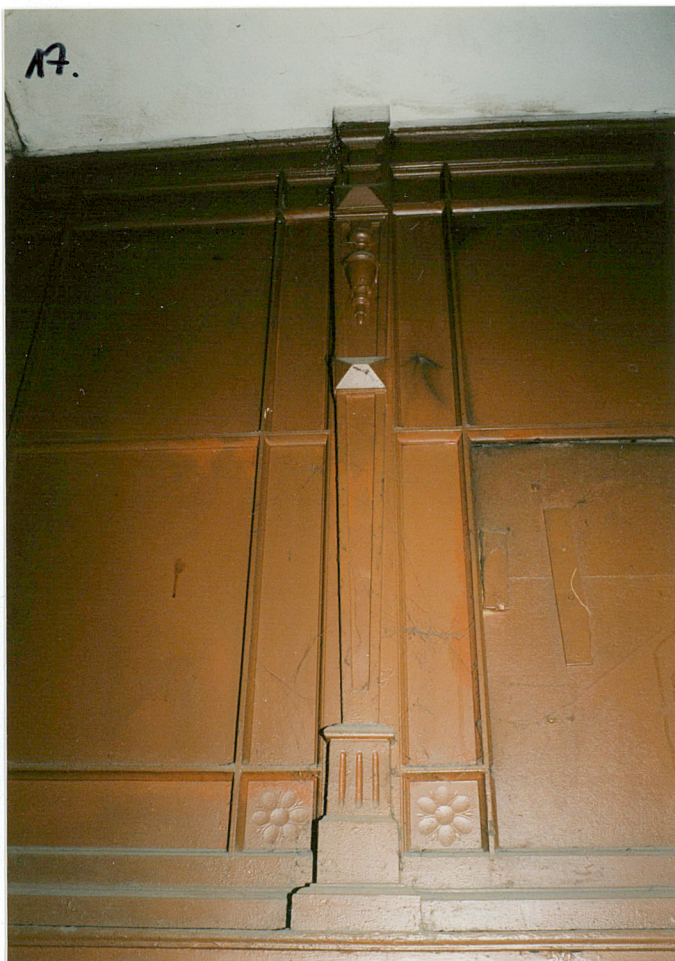
5. Zawartość wkładki (nazwa materiału uzupełniającego)
zdjęcia: 17. klatka schodowa, fragment przepierzenia przy poddaszu, 18.-19. sztukaterie w pomieszczeniach mieszkalnych, 20. strop poddasza

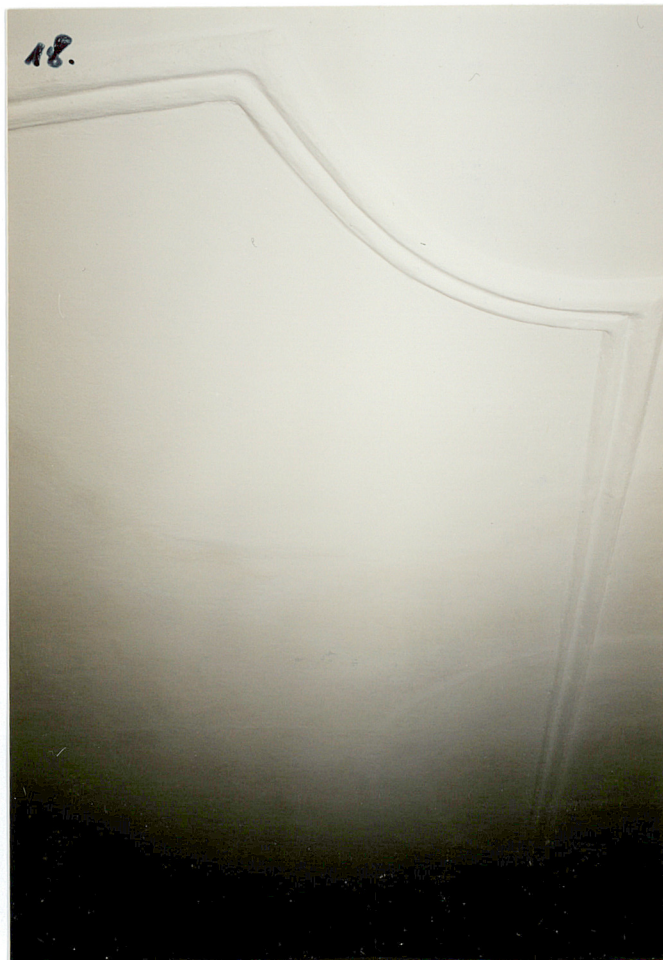
18.

na drugiej kondygnacji. W części pomieszczeń zachowane stropy z fasetami i dekoracja sztukatorską.

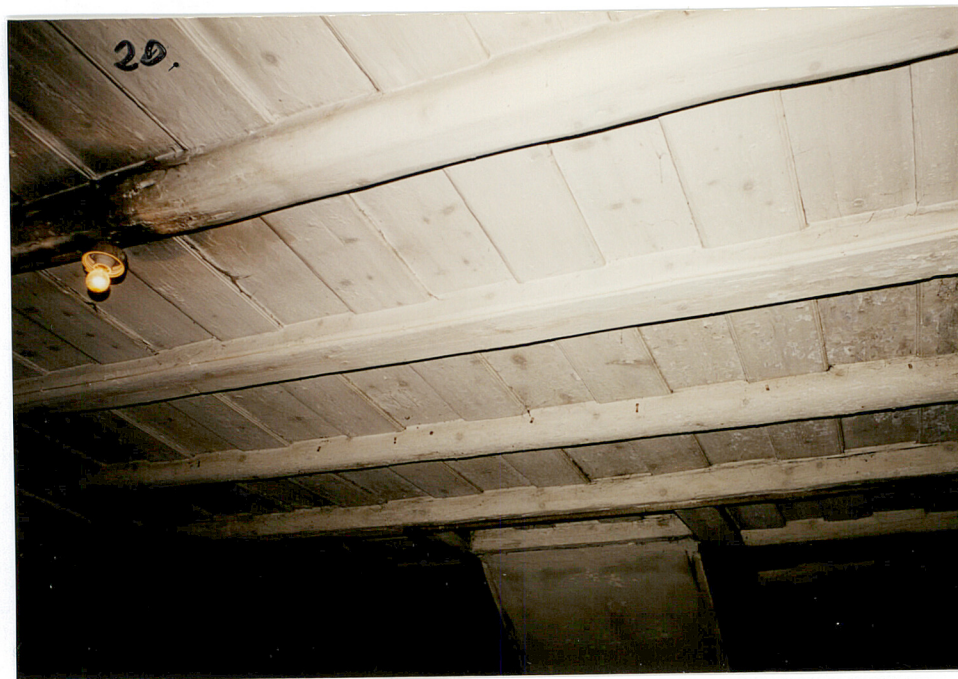
Więźba dachowa: drewniana, więzary złożone z dwóch par – górna i dolna, nierównoległe krokwie w węzłach przełamania połączy dachu zaciosane w jętkę (belka mansardowa), więźba wzmocniana stolcami stojącymi.

20. Najpilniejsze postulaty konserwatorskie	
		<ul style="list-style-type: none"> - naprawa poszycia dachowego i wymiana zniszczonych elementów więźby dachowej, - remont i uporządkowanie wnętrza, naprawa posadzki w sieni części parterowej, - osuszenie budynku, remont elewacji
