OŚRODEK DOKUMENTACJI
ZABYTEKÓW W WARSZAWIE
KARTA EWIDENCYJNA ZABYTEKÓW
ARCHITEKTURY I BUDOWNICTWA

HOTEL WALISCHA ob. dom przy ul. A.Mickiewicza 2

2. Czas powstania
lata 90-te XIX w.

2. Miejscowość
KAMIENNA GÓRA

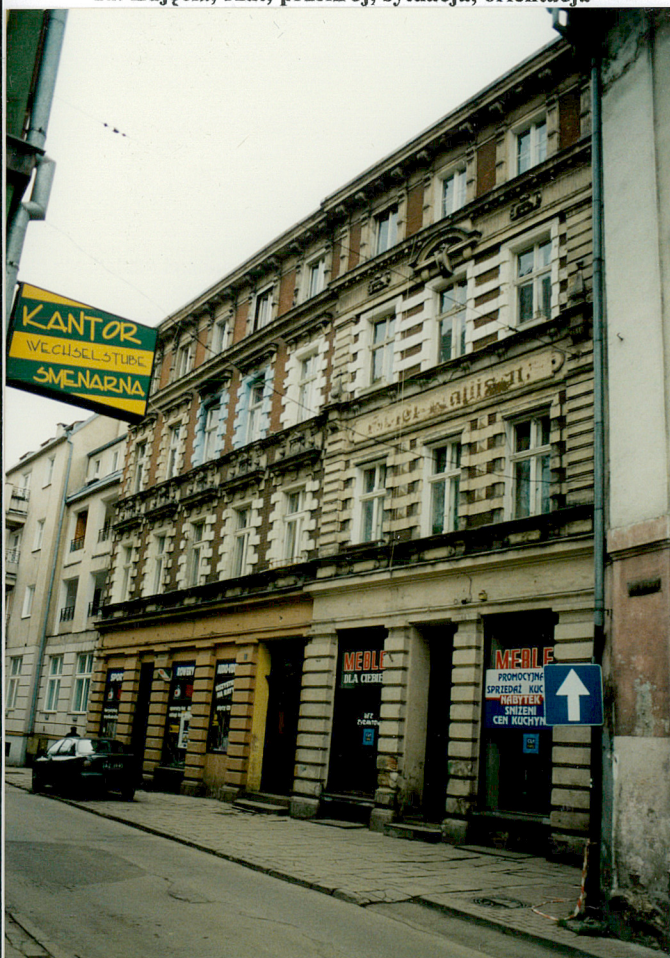
11. Zdjęcia, rzut, przekrój, sytuacja, orientacja

ELEWACJE: frontowa (południowa) - czterokondygnacyjna (czwarta kondygnacja w formie mezzanina), ośmioosiowa, część budynku od strony wschodniej nieznacznie wysunięta na szerokości trzech osi. I kondygnacja w formie wysokiego parteru artykułowana pasami boniowań rozdzielających duże witryny i otwory drzwiowe. Na piątej osi (od zachodu) umieszczone główne wejście do budynku umieszczone w prostokątnej wnęcie na grubość muru. Wejścia do lokali handlowych umieszczone na drugiej i siódmej osi. Kondygnacja zamknięta dwoma gzymsami (górny gzyms wysunięty, profilowany) rozdzielonymi gładkim pasem międzygzymsowym. II i III kondygnacja na szerokości pięciu osi (od zachodu) ujęta po bokach pojedynczymi pasami boniowań rozdzielona jest gierowanymi, profilowanymi gzymsami kordonowymi pełniącymi pod oknami funkcję parapetów. Boniowane ujęcia posiadają również otwory okienne. Pod oknami umieszczone są fartuchy w kształcie gładkiego prostokąta ujętego na krótszych bokach okrągłymi tarczkami. Wysunięta część gzymsu (parapet) wsparta jest na dwóch kanelowanych konsolkach. nad oknem odcinkowy profilowany gzyms wsparty na trzech kanelowanych konsolach, na gzymsie zwieńczenie w kształcie wysuniętego prostokąta z owalną płyciną nakrytego trójkątnym naczółkiem i oflankowanego wolutowymi spływami.

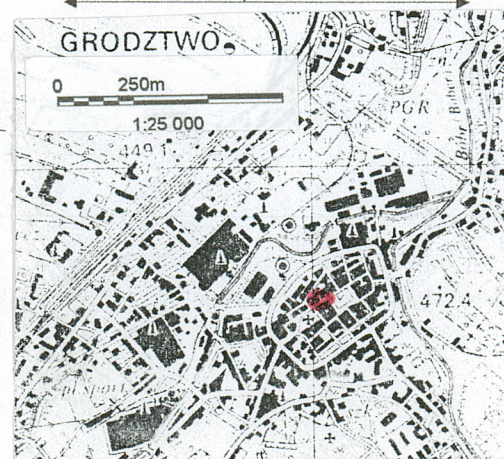
RZUT: budynek założony na rzucie prostokąta, dwutraktowy z umieszczoną na osi przelotową sienią. W części środkowej sieni umieszczona jest klatka schodowa. Od strony zachodniej trzy pomieszczenia wzajemnie ze sobą skomunikowane, po stronie wschodniej cztery połączone pomieszczenia. Wzdłuż sieni, przed i za klatką schodową pojedyncze pomieszczenia. Od strony północnej dostawiona przybudówka (na szerokości półtora traktu budynku głównego, od strony wschodniej), również narzucie prostokąta, jednotraktowa, podzielona na cztery pomieszczenia z klatką schodową umieszczoną w części centralnej. Wszystkie pomieszczenia nakryte płaskimi stropami.

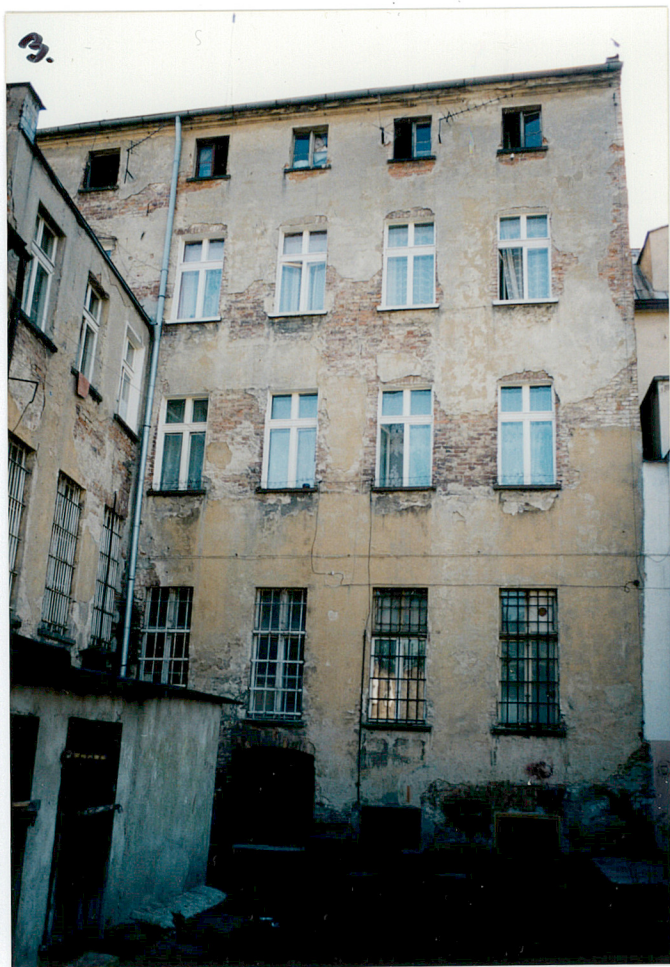
1. Miejscowość: KAMIENNA GÓRA 2. Gmina: KAMIENNA GÓRA 3. Województwo: DOLNOŚLĄSKIE	4. Obiekt (nazwa jak w karcie) HOTEL WALISCHA ob. dom przy ul. Walischa A. Mickiewicza 2 a 2	5. Zawartość wkładki (nazwa materiału uzupełniającego) c.d. opisu, zdjęcia: 1. elewacja frontowa, 2. elewacja boczna, wsch., 3. elewacja tylna, pn., 4. przybudówka, widok od strony zach.
--	--	---

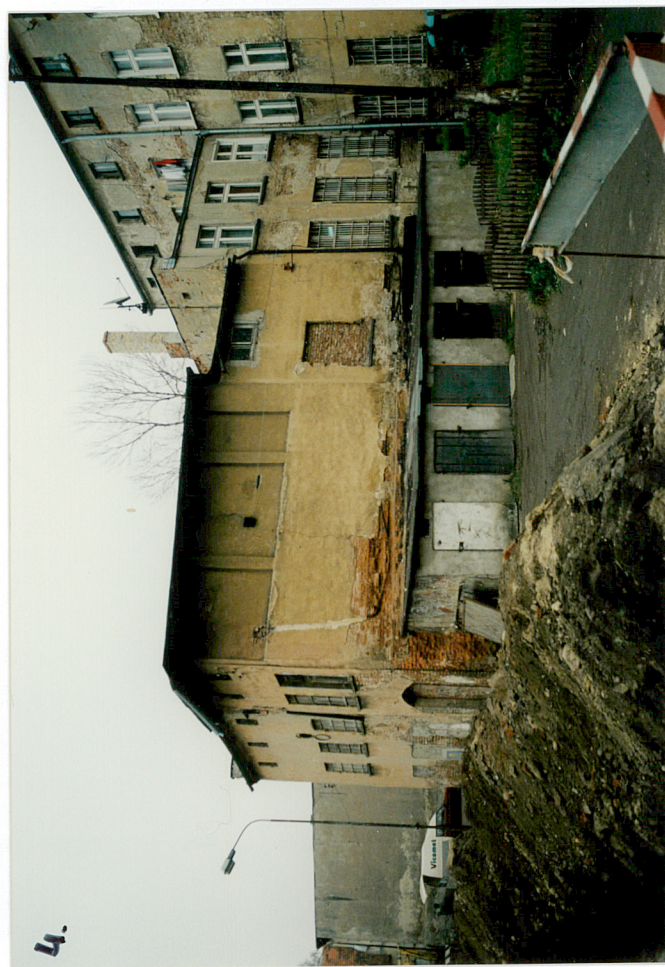
Elewacja boczna (wschodnia) z pięcioma osiami okiennymi umieszczonymi w części północnej elewacji. Od strony frontu pas boniowania rozdzielony krótkimi odcinkami gzymsu – w zwieńczeniu mocno wyładowany gzyms koronujący. Nad parterem gzyms kordonowy przez całą szerokość elewacji. Również pozbawione detalu, gładkie są trzy- i dwukondygnacyjne elewacje przybudówki.. Elewacja części trzykondygnacyjnej jest trzyosiowa zamknięta wąskim gzymsem koronującym. W osi południowej wejście do budynku. Obok współczesne parterowe pomieszczenia gospodarcze. Elewacja boczna (zachodnia) niższej przybudówki bez osi okiennych z płytkimi niszami w części górnej. Elewacja wschodnia przybudówek trzy i pięcioosiowa, kondygnacje w części pięcioosiowej rozdzielone profilowanym gzymsem. W części trójosiowej wejście w kamiennym, profilowanym obramieniu z uszakami

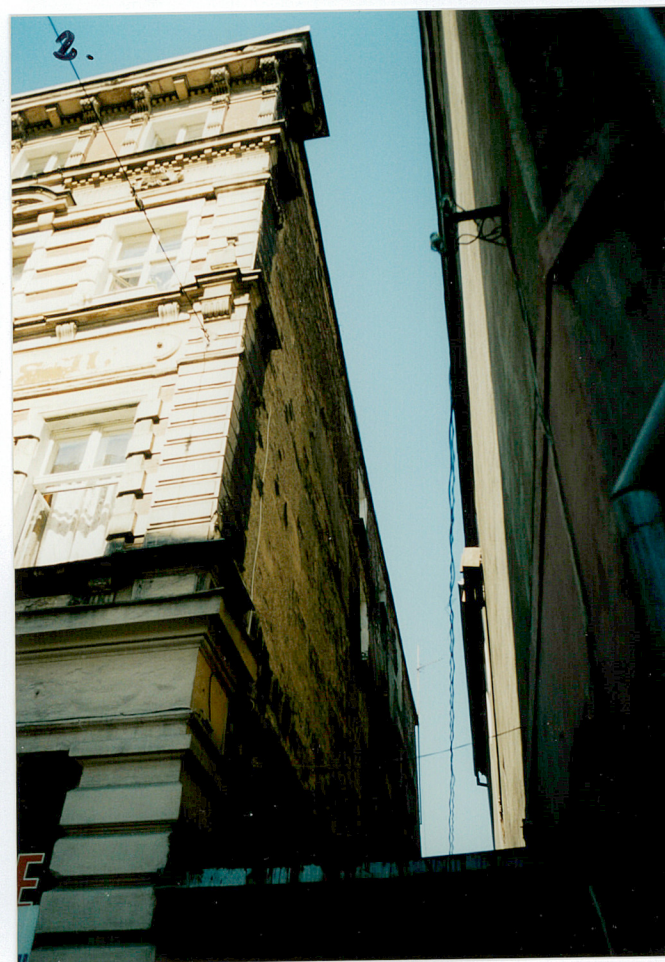
BRYŁA: Budynek czterokondygnacyjny (czwarta kondygnacja w formie mezzanina), podpiwniczony, osadzony na cokole, zamknięty dachem płaskim. Od strony frontowej część budynku nieznacznie wysunięta na szerokości trzech osi (od strony wschodniej). Od strony podwórza dostawiona trzykondygnacyjna przybudówka sięgająca III kondygnacji

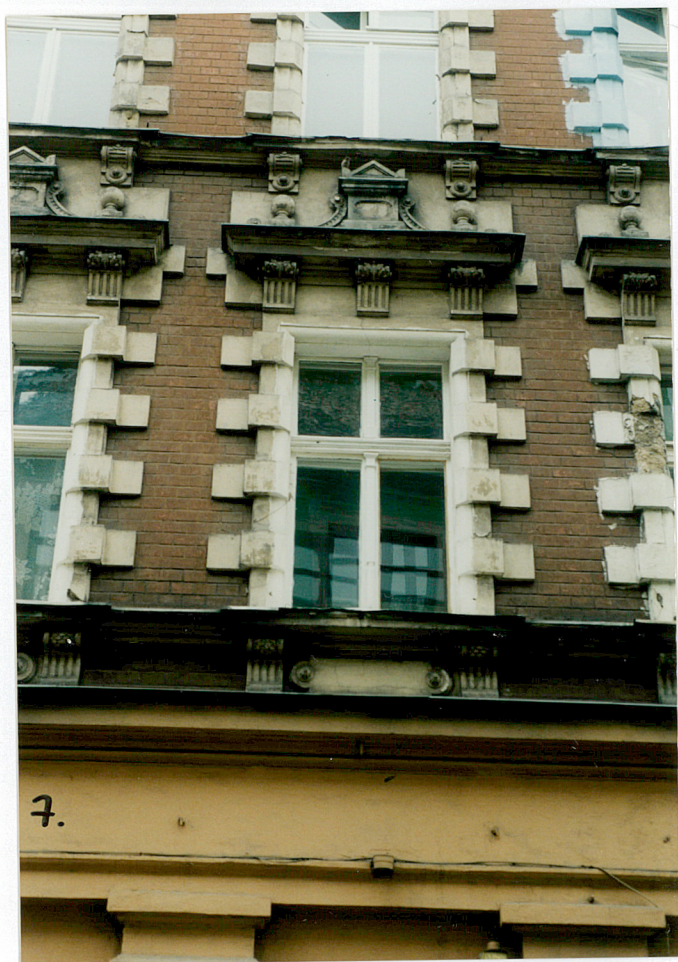
7.

<p>1.Miejscowość: KAMIENNA GÓRA 2.Gmina: KAMIENNA GÓRA 3. Województwo: DOLNOŚLĄSKIE</p>	<p>4. Obiekt (nazwa jak w karcie) HOTEL WALISCHA ob. dom przy ul. A.Mickiewicza 2a 2</p>	<p>5. Zawartość wkładki (nazwa materiału uzupełniającego) c.d. opisu, zdjęcia: 5. przybudówka, widok od strony wsch., 6.elewacja wsch. przybudówki i budynku nr 2, 7.okna II kondygnacji elewacja frontowa, 8.elewacja frontowa część wsch., 9. [redacted] główne, 11.widok z [redacted] [redacted] h.</p>
--	---	---

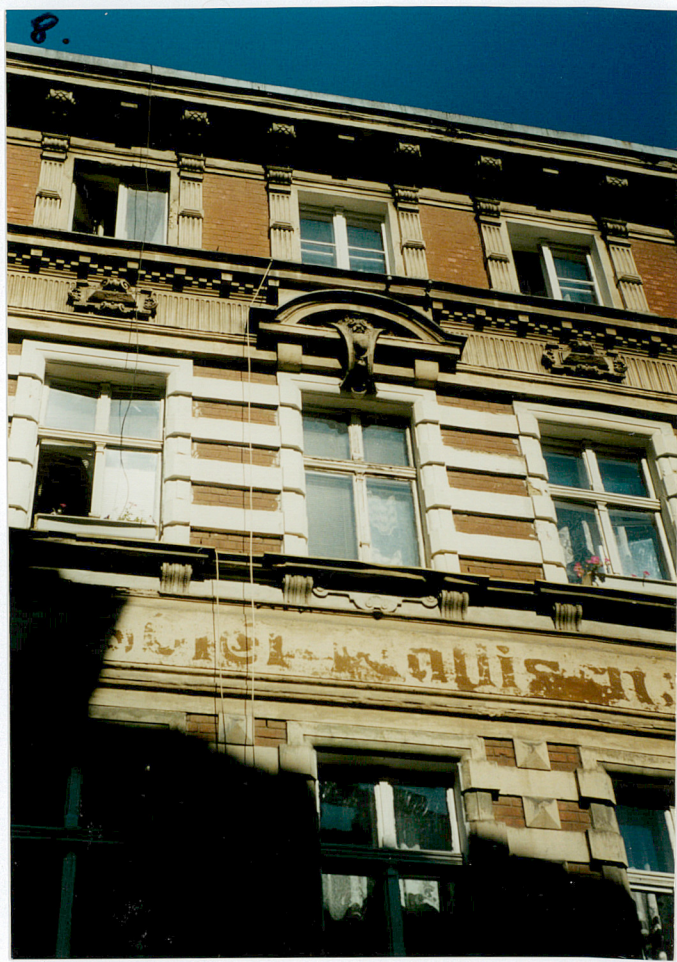
8.

Po bokach zwieńczenia kamienne kule osadzone na postumentach. Parapety okien III kondygnacji osadzone na dwóch konsolkach ozdobionych poprzecznymi żłobkami, w dolnej części okrągłe, profilowane tarczki. Nad oknami odcinkowe gzymsy osadzone na trzech kanelowanych konsolkach zakończonych wolutami w kształci zwiniętych liści akantu. Mezzanin oddzielone profilowanym mocno wyładowanym gzymsem, na którym bezpośrednio osadzone są okna flankowane kanelowanymi pilastrami, których trzony rozdzielone są po środku rautami. Pilastry przechodzą w masywne kroksztyny o wolutowych zakończeniach wspierające mocno wyładowany gzymś koronujący. Między kroksztynami pas ząbkowania. Trzy osie od strony wschodniej ukształtowane nieco odmiennie od pozostałej części elewacji. II i III kondygnacja ujęta pasem pełnego boniowania. Gzymsy kordonowe między kondygnacjami gierowane pełnią funkcje parapetów. Otwory okienne ujęte po bokach pojedynczymi boniowanymi pasami łączącymi obramienia okien. Między oknami II kondygnacji, w polach między pasami boni umieszczono kwadratowe rauty. Pod oknami fartuchy jak w części elewacji pięcioosiowej. Nad oknami na szerokości trzech osi pole wypełnione prostokątną tablicą zaokrągloną na krótszych bokach. Gzyms okien III kondygnacji wsparty pod oknami na dwóch kanelowanych konsolkach, zakończony w pasie boniowania obeliskiem ustawionym na cokole podpartym konsolką. Środkowe okno tej części elewacji zamknięte naczółkiem segmentowym (w kształcie półkola). Naczółek umieszczony jest w kanelowanym (poziomo) pasie między III kondygnacją i mezzaninem. W pasie tym nad pozostałymi dwoma oknami umieszczone są prostokątne plakietki z ornamentem kartuszowym i rautami. Gzyms kordonowy pod mezzaninem wsparty jest na ząbkach. Mezzanino ukształtowane jak we wcześniejszej części elewacji.

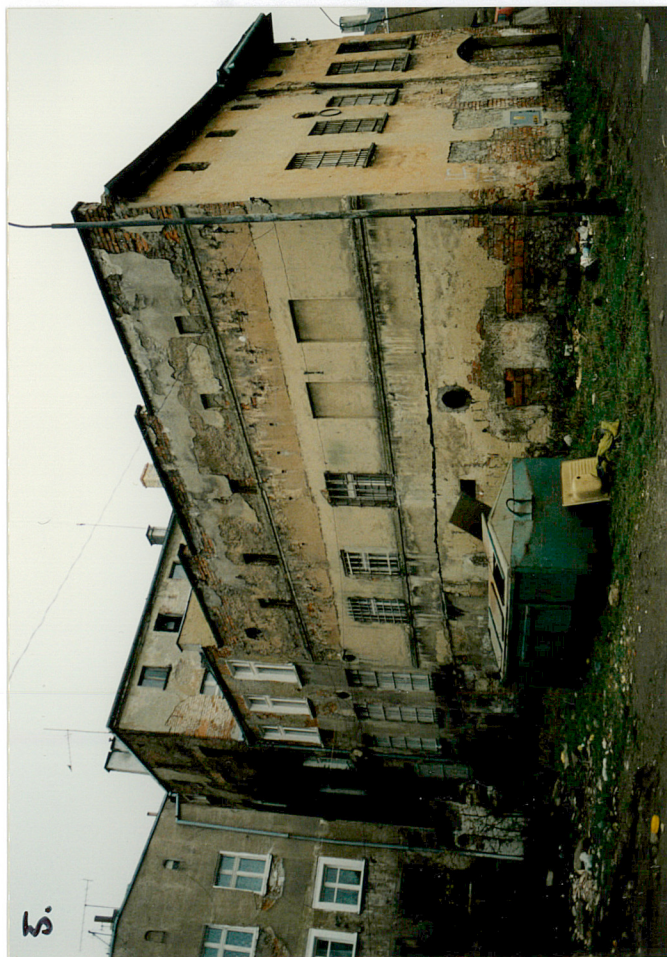
5.

budynku głównego również zamknięta dachem płaskim. Bryła zwarta, kubiczna, prostopadłościenna.

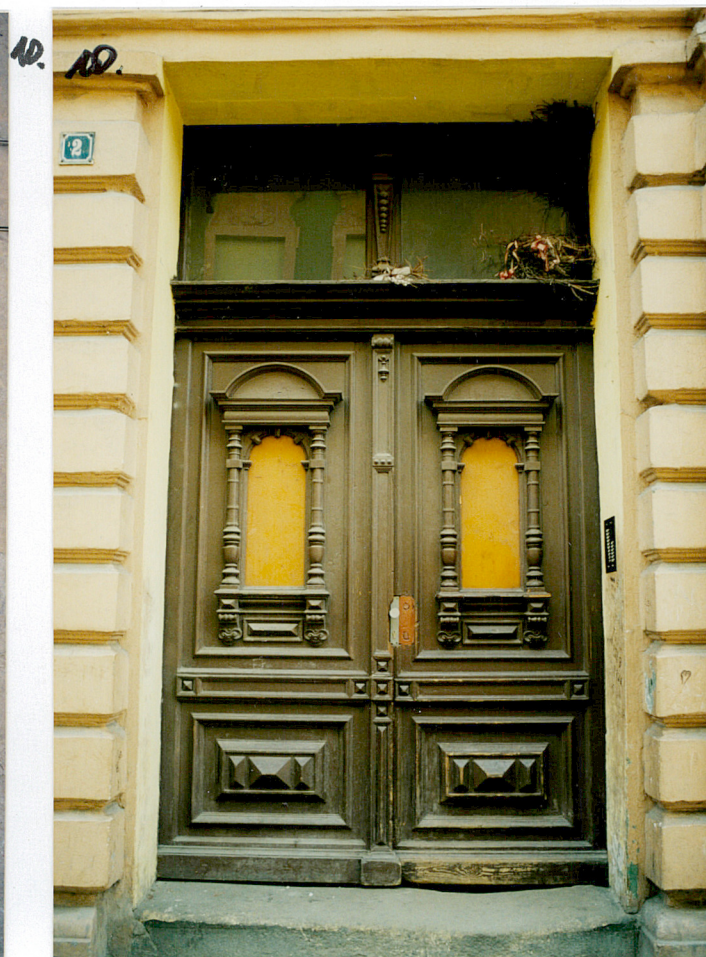
Drzwiowe – zewnętrzne: wejście główne w prostokątnym obramieniu osadzone w grubości muru, drzwi drewniane dwuskrzydłowe z nadświetlem, stolarka ramowo – płycinowa, w dolnej części (ok. 1/3 wysokości) drzwi prostokątna płycina wewnątrz, której umieszczono trzy pryzmatyczne rauty, wyżej prostokątne płyciny wewnątrz których pierwotnie umieszczone przeszklenia (obecnie zakryte sklejką) zamknięte pełnym łukiem z podkreślonymi pięcioma klinami, flankowane tralkowymi kolumnami wspierającymi profilowany, odcinkowy gzyms i naczółek zamknięty pełnym łukiem; kolumny wsparte na parapecie osadzonym na rautach i wolutowych konsolkach między którymi umieszczono w prostokątnej płycinie rauty.

OTWORY: Listwa przymykowa w kształcie pilastra dekorowanego rautami i kampanulą. Nadproże w kształcie profilowanej, wysuniętej listwy (gzymsu), nad nim przeszklone nadświetle dzielone słupkiem ozdobionym pilastrem o trzonie zwężonym do dołu dekorowanym rzędem perełek. Drzwi wewnętrzne w prostokątnych obramieniach, drewniane, jednoskrzydłowe, współczesne (klepkowe, z płyty wiórowej, PCV). W elewacji tylnej otwory drzwiowe prostokątne z jednoskrzydłowymi drzwiami (drewniane i z blachy) oraz niskie otwór wejściowy do piwnicy zamknięty łukiem obniżonym z dwuskrzydłowymi, drewnianymi drzwiami.

zdjęcia: 9. okno elewacji tylnej, 10. wejście główne, 11. wejście w przybudówce, strona
wsch. 12. klatka schodowa

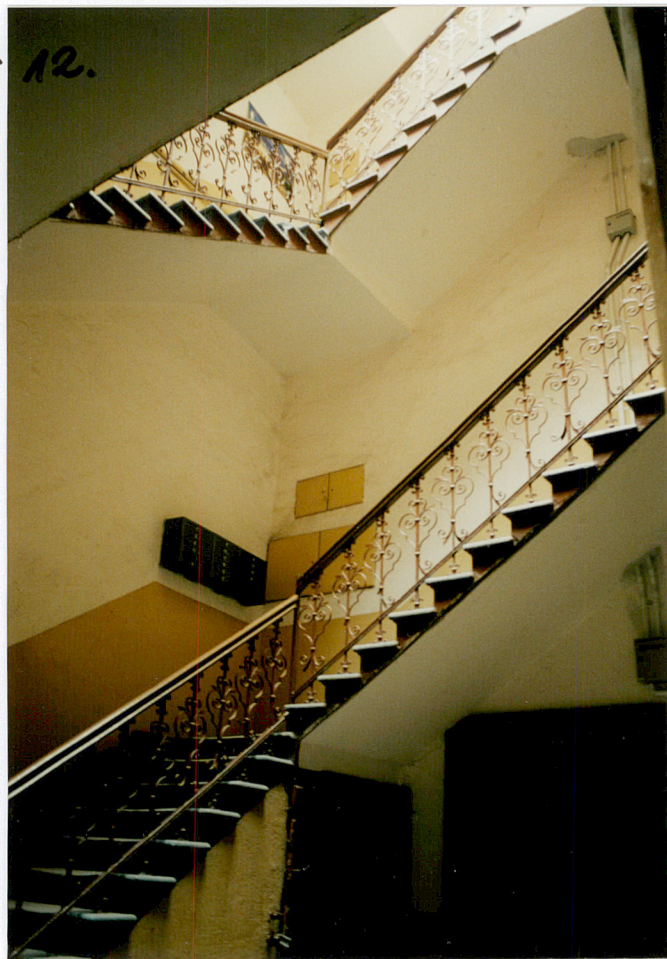
12. 12.

Schody: dwubiegowe ze spocznikami na stalowej konstrukcji, stopnie kamienne, balustrada ażurowa, żelazna z drewnianą poręczą.
