DOM WCZASOWY "BACHUS"

3. Miejscowość  
KARPACZ

4. Adres *Konstytucji 3 Maja*  
ul. 4 Maja 37

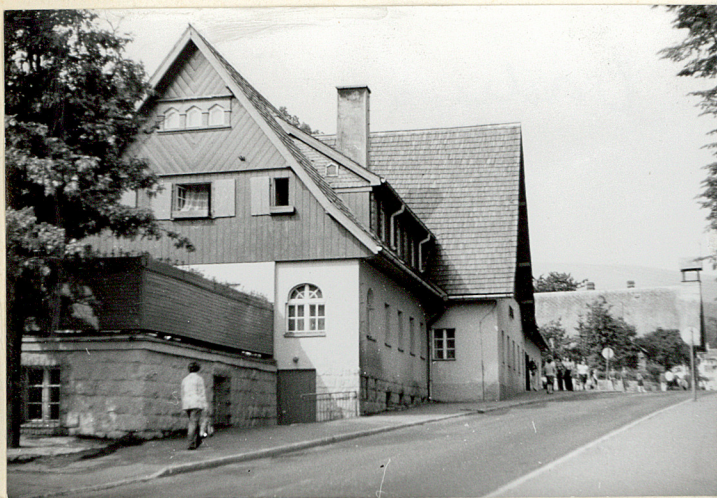
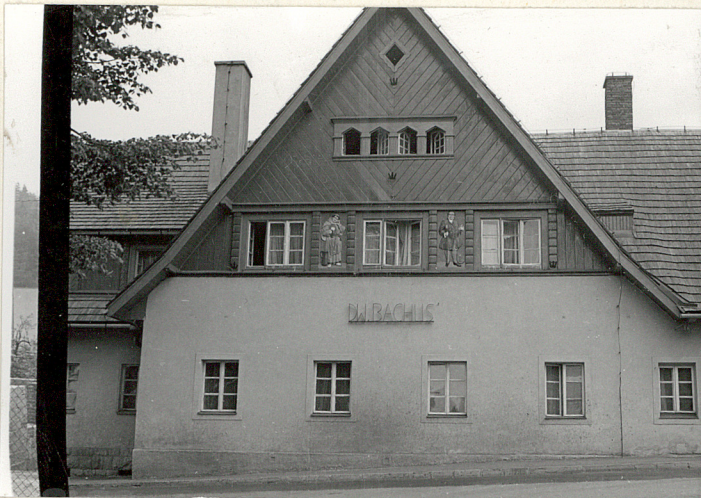
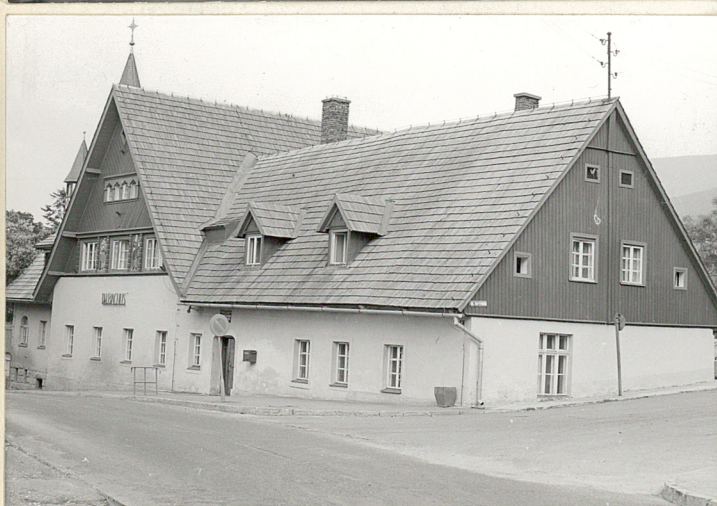
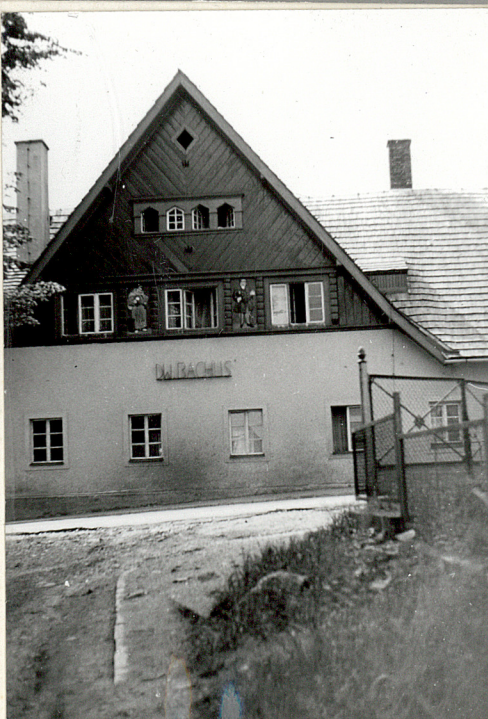
11. Zdjęcia, plan sytuacyjny, rzuty

Dom usytuowany przy ul. 1 maja, równoległe do niej, w ciągu zabudowy miejskiej. Część wsch. na kamiennej podmurówce. Dom murowany, otynkowany. Dach drewniany o konstrukcji krokwiowo-słupowej, kryty łupkiem. Budynek na planie silnie wydłużonego, na osi wsch-zach prostokąta, z coniętą częścią wsch. elewacji pn. i cofniętą częścią zach. elewacji pd. Zachodnia część domu dostępna jedynie w swej północnej części, jest 1,5-traktowa, z sienią na osi poprzecznej budynku. W sieni, łamana, jednobiegowa klatka schodowa. Wschodnią część domu zajmują dwa reprezentacyjne pomieszczenia, na całej jego szerokości. Dom jednokondygnacyjny, częściowo podpiwniczony, kryty dachem dwuspadowym o stromych połaciach i silnie wysuniętym okapie. Elewacja pn. 14-osiowa, z osobno zadaszoną dwuspadowym dachem, 4-osiową, 4-kondygnacyjną, częścią środkową. Poddasze oszalowane, na II i III jego kondygnacji, deskami ułożonymi w jodełkę. I kondygnacja poddasza wydzielona od pozostałych wydętym gzymsem drewnianym. Między oknami poddasza w prostokątnych płycinach dwie płaskorzeźbione postaci - od strony wsch. duchowny od zach. sędzia. W połaciach dachu budynku - od zach. dwie facjatki kryte dwuspadowym dachem, od wsch. wbudowana w połacie 3-osiowa nadbudówka kryta jedną połacią dachu. Elewacja zach. 3-kondygnacyjna. Na I kondygnacji 1-osiowa, szczyt 2-kondygnacyjny, 4-osiowy, oszalowany. Elewacja południowa 13-osiowa, o części środkowej analogicznej do odpowiadającej jej części elewacji pn. / brak płaskorzeźb. W zach. połaci dachu facjatka, we wsch. 2-kondygnacyjna nadbudówka kryta jedną połacią dachu. Elewacja wschodnia 3-kondygnacyjna / 2 kondygnacje w szczycie / , 3-osiowa. Szczyt oszalowany. Do elewacji przylega taras na kamiennej podmurówce.

Ze względu na ciągłe użytkowanie dom zachowany jest w bardzo dobrym stanie.

Zachowanie dekoracji drewnianej poddaszy.
