KARTA EWIDENCYJNA ZABYTEKÓW
ARCHITEKTURY I BUDOWNICTWA

WILLA - ob. BUDYNEK SZKOŁY RZEMIOSŁ ARTYSTYCZNYCH

JELENIA GÓRA - CIEPLICE

ul. Cieplicka nr 34 B
Jelenia Góra - Cieplice
nr hipoteczny

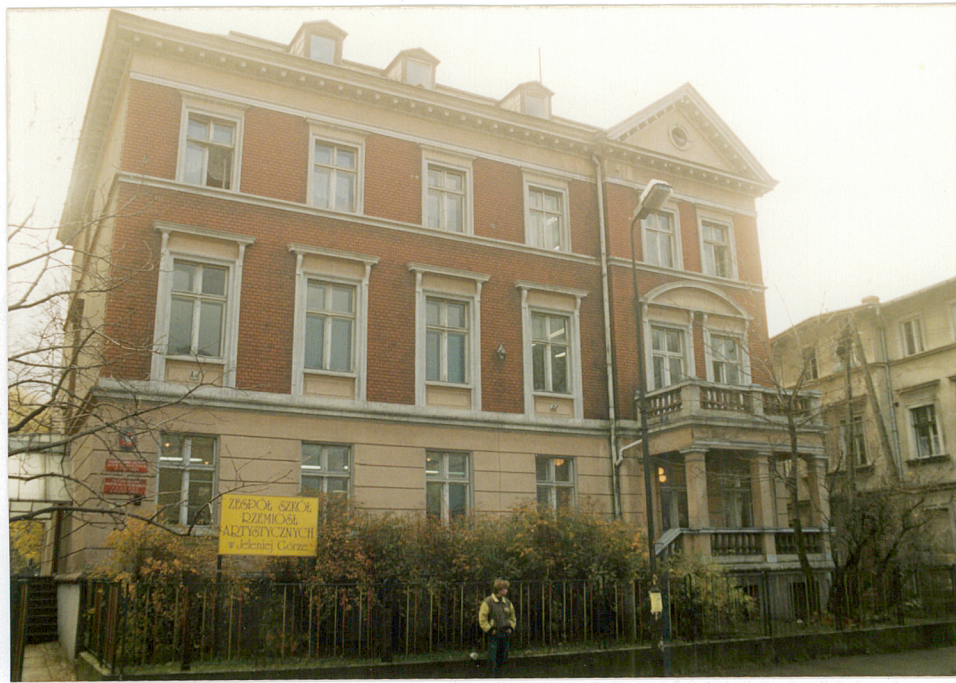
2

Elewacja pn., trójkondygnacyjna, sześcioosiowa, na wysokim cokole przeprutym oknami piwnic, zwieńczonym masywnym gzymsem; skomponowana symetrycznie. Ryzalit - w części zach., w partii przyziemia zaakcentowany murowanym gankiem, w partii ścian - zbliżeniem osi okiennych i trójkątnym szczytem - w partii dachu. Kondygnacje rozdzielone profilowanymi gzymсами; w zwieńczeniu ściany - taśmowy gzyms, gładko otynkowany fryz i, wysunięty na krosztynach, szalowany drewnem, okap dachu. Otynkowane przyziemie - poziomo boniowane. Kondygnacje górne - licowane czerwoną klinkierówką, przeprute są oknami w kształcie stojących prostokątów.

1. Widok budynku od pn. wsch.
2. Fasada - widok od pn. wsch.
3. Elewacja pd. - widok od pn. wsch.

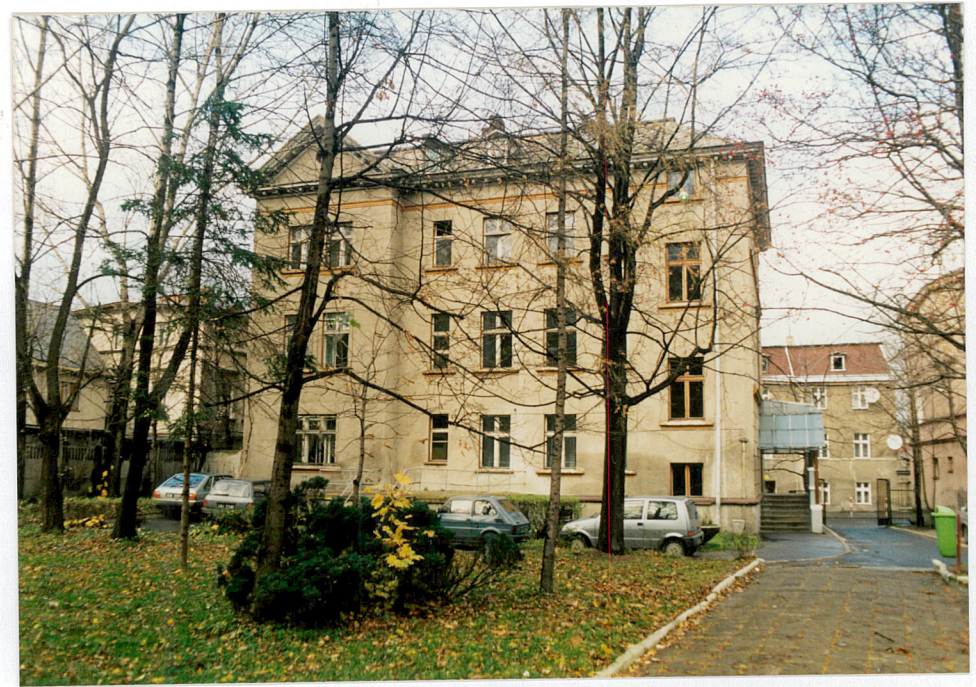
3

Elewacja pd., trójkondygnacyjna, sześcioosiowa, gładko otynkowana, z zachowaniem profilowanego gzymsu koronującego i okapu dachu na krosztynach, w partii ryzalitu, przechodzącego w gzyms na krosztynach, wydzielający trójkątny szczyt. Wsch. oś korpusu - czterokondygnacyjna - linie okien przesunięte w stosunku do linii kondygnacji. Dwuosiowy ryzalit, z jednym trójdzielnym oknem w przyziemiu, zwieńczony trójkątnym szczytem. Okno bez opasek, z profilowanymi parapetami.

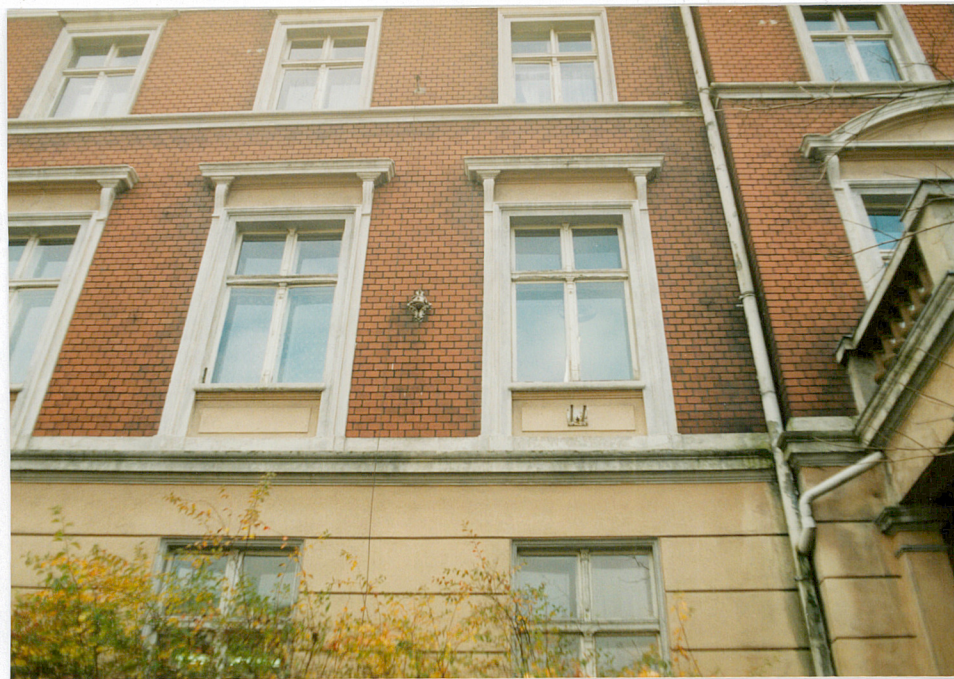
6

Okna 1 piętra, ramowane profilowaną opaską, ujęte są w obramienia w formie smukłych pilasterków z wolutową głowicą, stojących na gzymisie międzykondygnacyjnym, podtrzymujących wyładowany, profilowany gzyms wieńczący prostokątny naczółek; poniżej parapetów - prostokątne płyciny. Nad oknami ryzaliku - dodatkowy półokrągły naczółek konturowany profilem. Mniejsze okna górnego piętra, oparte o gzyms międzykondygnacyjny, ramowane są profilowanymi opaskami. Detal architektoniczny - biało malowany wyraźnie rysuje się w tle czerwonej ściany; fragmenty tynku w górnych kondygnacjach i boniowanie przyziemia - jasnobrązowe.

4. Elewacja zach. - widok od pn. zach.
5. Elewacja wsch. - widok od pn. wsch.
6. Obramienia okien w fasadzie - 1 piętro
7. Ganek i taras - widok od pn. wsch.
8. Pd. szczyt skrzydła
9. Posadzka w przyziemiu korytarza
10. Schody klatki schodowej

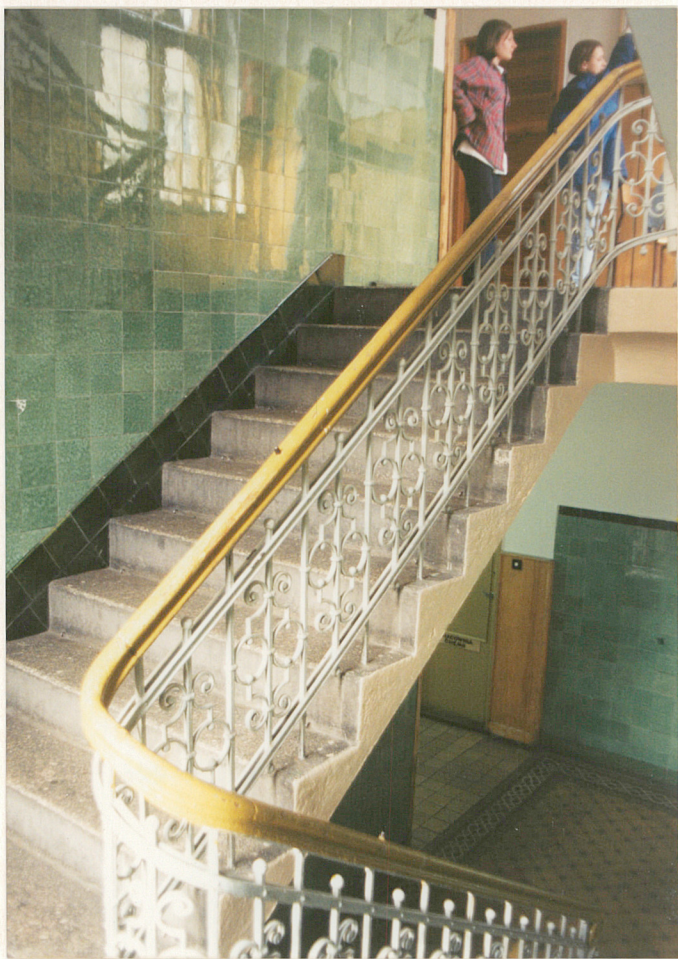
10

Schody: zewnętrzne: betonowe - 2 przeciwległe biegi osłonięte murowaną, pełną balustradą; wewnętrzne: dwubiegowe powrotne z lastrico, na szynach stalowych; balustrada metalowa kuta, poręcz profilowana.

Klatka schodowa, z dwubiegowymi powrotnymi schodami, umieszczona w pd. wsch. narożu korpusu.

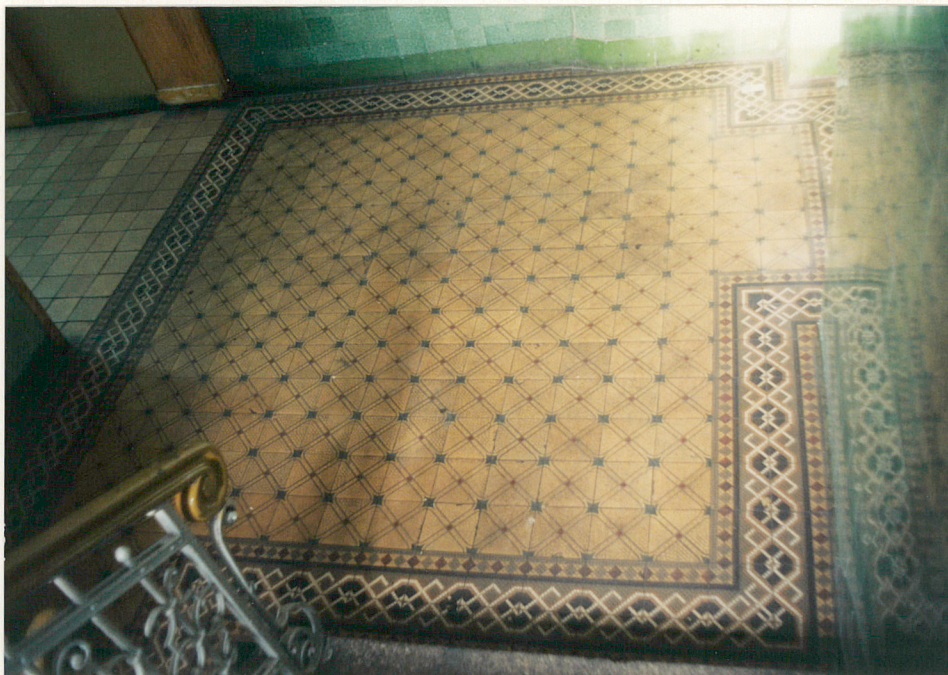
9

Wyposażone współcześnie. WE wsch. części korytarza w przyziemiu budynku i na podestach klatki schodowej zachowana pierwotna posadzka z płytek ceramicznych. Kwadratowe płytki w układzie prostopadłym pokryte ornamentem tworzącym romboidalną siatkę; całość w szerokiej bordiurze z wielobarwnych płytek, tworzących wzór o motywach geometrycznych.
