1. Obiekt

198/2 KOSTNICA

XVI/XVII w.

O S E T N O

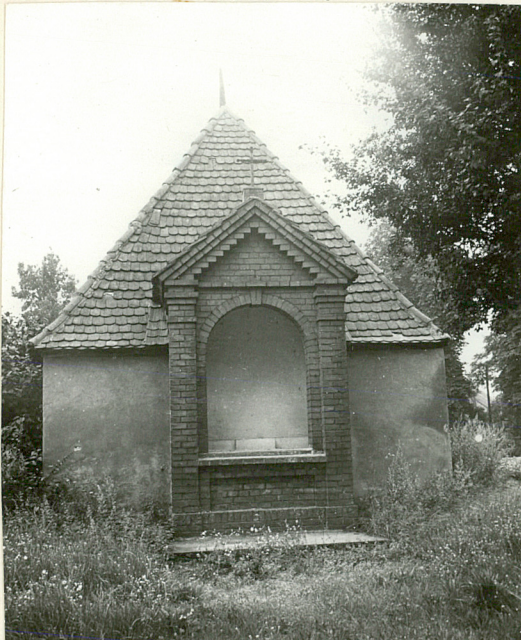
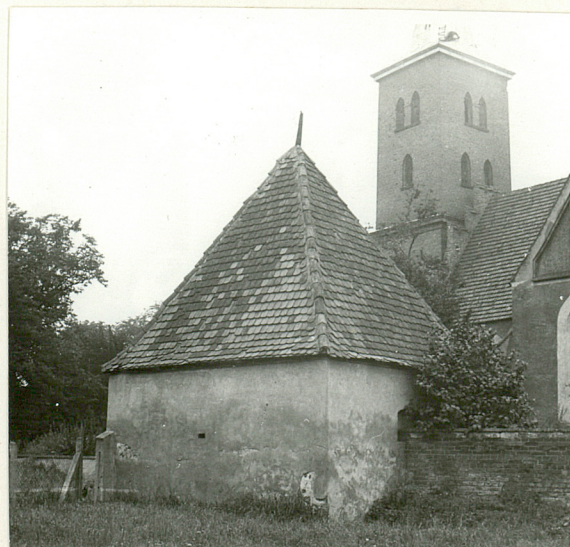
11. Zdjęcia, plan sytuacyjny, rzuty

Budynek kostnicy usytuowany przy murze w obrębie dawnego cmentarza kościelnego, na południe od kościoła parafialnego pw. św. Michała.

Murowany z cegły, i kamienia polnego, tynkowany; wewnątrz posadzka z zaprawy cementowej, sklepienie krzyżowe, więźba dachowa drewniana o konstrukcji krokwiowo-stolcowej; dach kryty dachówką ceramiczną karpiówką ułożoną w rybią łuskę.

Budynek kostnicy założony na planie kwadratu, jednoprzestrzenny, z wejściem od strony zachodniej zamkniętym od góry łukiem koszowym.

Bryła zwarta nakryta dachem namiotowym. Elewacje gładkie, we wschodniej elewacji okienka zamknięte łukiem odcinkowym, pozostałe zamurowane. W północnej elewacji dobudowana kapliczka zwieńczona trójkątnym naczółkiem, z niszą.

14. Kubatura ok. 34 m ³	15. Powierzchnia użytkowa 15 m ²	16. Przeznaczenie pierwotne osorium	17. Użytkowanie obecne lapidarium
18. Prace budowlane i konserwatorskie, ich przebieg i dokumentacja		19. Stan zachowania (fundamenty, ściany zewnętrzne, ściany wewnętrzne, sklepienia, stropy, konstrukcje dachowe, pokrycie dachu, wyposażenie i instalacje) Stan zachowania ogólnie dobry, ubytki w tynku i dachówek.	
20. Najpilniejsze postulaty konserwatorskie
