KRAJOWY OŚRODEK BADAŃ
I DOKUMENTACJI ZABYTEKÓW
W WARSZAWIE
KARTA EWIDENCYJNA ZABYTEKÓW
ARCHITEKTURY I BUDOWNICTWA

KAMIENICA

KŁODZKO

4. Adres pl. Bolesława Chrobrego 11
57-300 Kłodzko

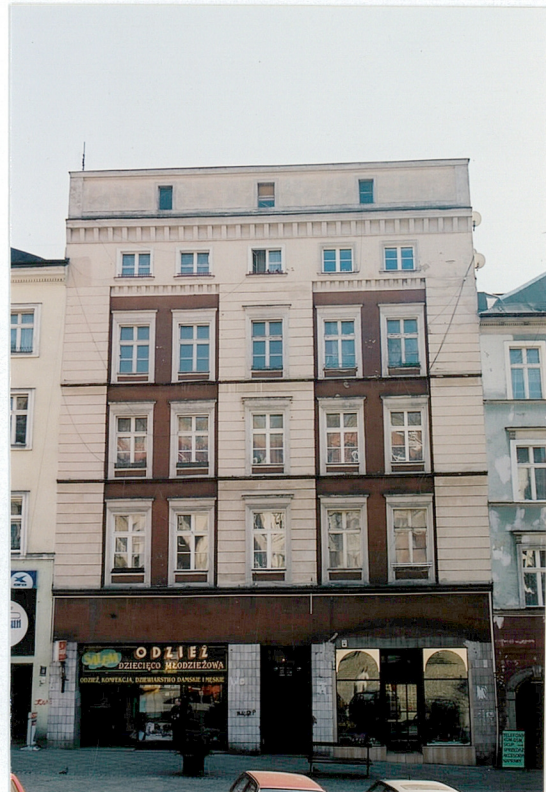
A.

Fasada zakomponowana symetrycznie, V-kondygnacyjna, 5-osiowa, ujęta wyrobionymi w tynku, gzymsami wieńczącym i międzykondygnacyjnymi ponad przyziemiem oraz I i II kondygnacją. Elewacja w II, III i IV kondygnacji pokryta poziomymi pasami boniowania, wzbogacona prostokątnymi, gładkimi płaszczyznami ujmującymi otwory okienne w 1 i 2 oraz 5 i 6 osi, tworzącymi z boniowa-

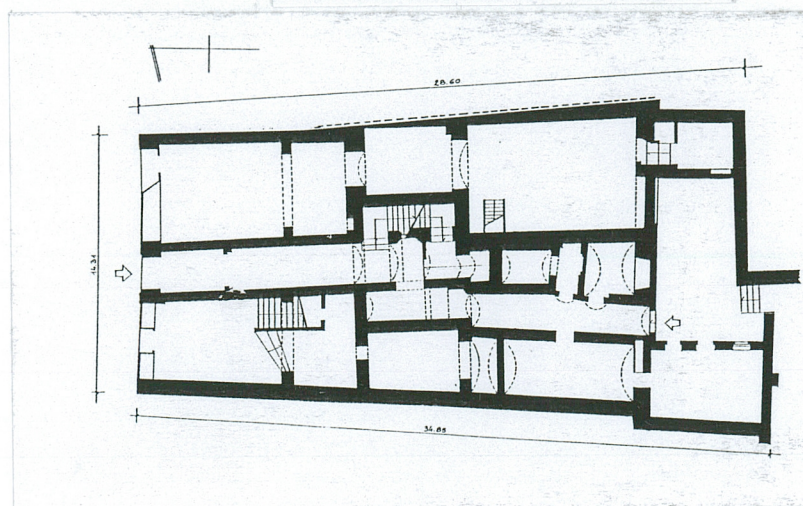
Rzut parteru (pomniejszenie bezskalne)

Budynek powstały z dwóch pierwotnie sąsiadujących ze sobą budowli, założony na rzucie wydłużonego trapezu, dwutraktowy, z sienią i klatką schodową w części środkowej. Trójdzielny w pierwszym, czterodzielny w drugim trakcie. Sień (w pierwszym trakcie) skomunikowana poprzez przyziemie klatki schodowej ze sklepionym przechoodem górnym (w drugim trakcie przyziemia) prowadzącym na górny poziom podwórza. Od zach. do przechodu przylega jedno, od wsch. dwa sklepione kolebami pomieszczenia gospodarcze. W partii piwnic, na osi sieni, pod pomieszczeniami od strony wschodniej biegnie przechód dolny prowadzący do pomieszczeń przyziemia oficyny nr 11a oraz komunikujący z dolnym poziomem podwórza.

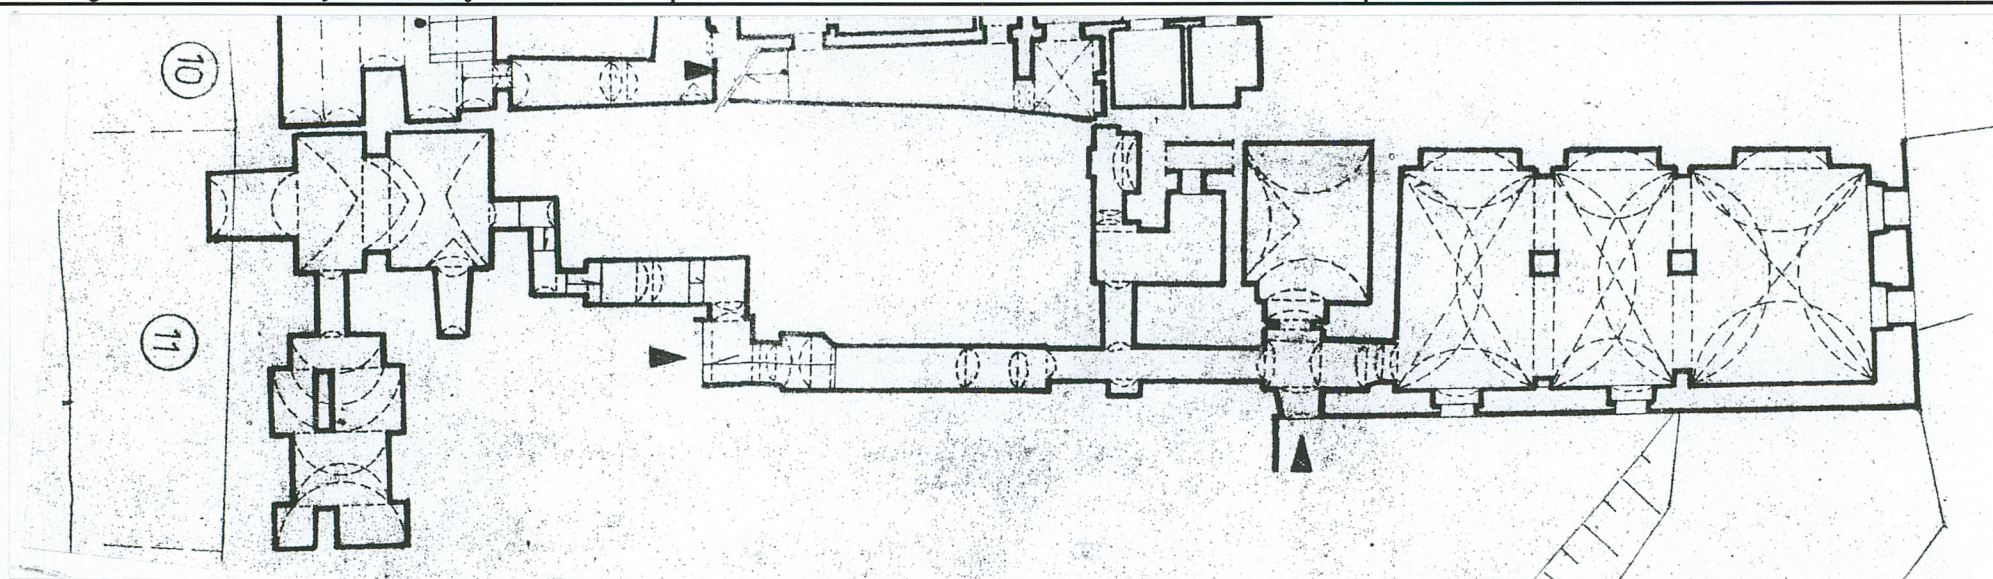
Rzut piwnic [Karst M., Korzyńska E., *Blok staromiejski. Kłodzko (ul. Spadzista – Nad Kanalem – Wita Stwosza – Pl. Bolesława Chrobrego). Badania architektoniczno-urbanistyczne*, PKZ, Wrocław 1986, mps w archiwum ROBIDZ we Wrocławiu].

Pomieszczenia piwnic nakryte ostrołukowymi sklepieniami z ciosów kamiennych (wnętrza podzielone wtórnymi przepierzeniami, część murów i sklepień współcześnie wzmocniona).

Pomieszczenia piwnic nakryte pierwotnie tynkowanymi ostrołukowymi sklepieniami z ciosów kamiennych (wnętrza podzielone wtórnymi przepierzeniami). Część piwnic zamurowana podczas prac zabezpieczających.

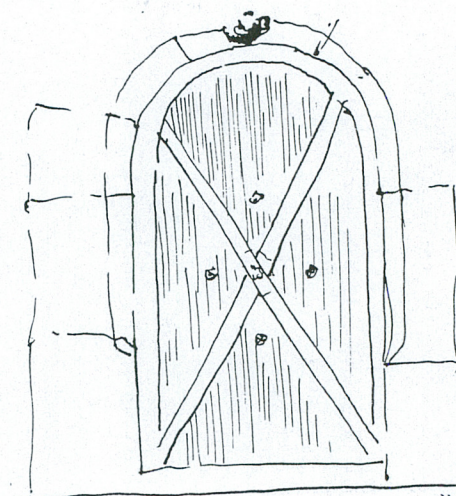
PORTAL ELEWACJA
TYLNA. DETAL II

Otwór drzwiowy zamykający przechód w 1 osi elewacji prostokątny, zamknięty łukiem koszowym, ujęty od strony wnętrza kamiennym obramieniem. Otwór pozbawiony stolarki; próg kamienny.

PROFIL PORTALU

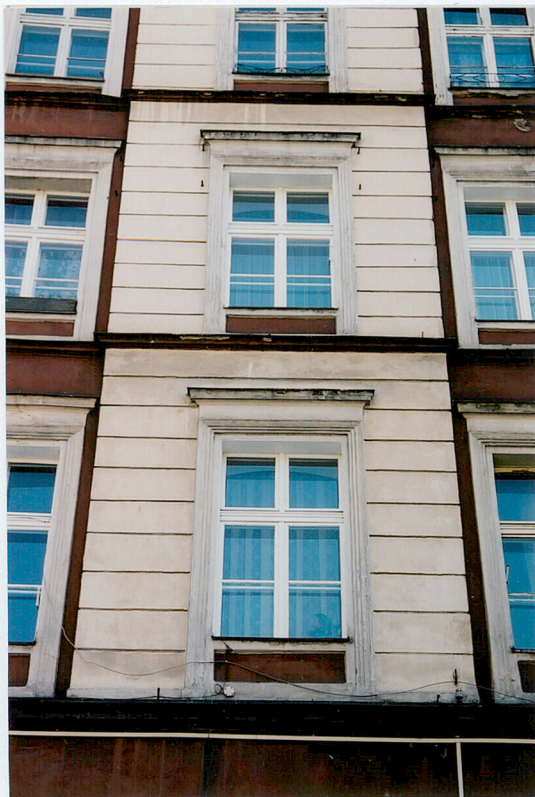
niem podział ramowy. Płaszczyzny zamknięte nad otworami okiennymi IV kondygnacji znacznie uproszczonymi gzymsami konsolkowymi. Fasada w obrębie V kondygnacji gładko tynkowana, zwieńczona podobnym, znacznie uproszczonym gzymsem konsolkowym, ponad którym ścianka attykowa zamknięta u góry profilowanym gzymsem. Gzymsy międzykondygnacyjne prostokątne, nieznacznie wyładowane przed lico elewacji.

1. Fasada;
2. Fasada, detal;
3. Fasada, detal;
4. Fasada, otwór drzwiowy;
5. Elewacja tylna;
6. Elewacja tylna, widok w obrębie dolnego podwórza;
7. Elewacja tylna, otwór okienny pomieszczenia gospodarczego przylegającego do przechodu dolnego;

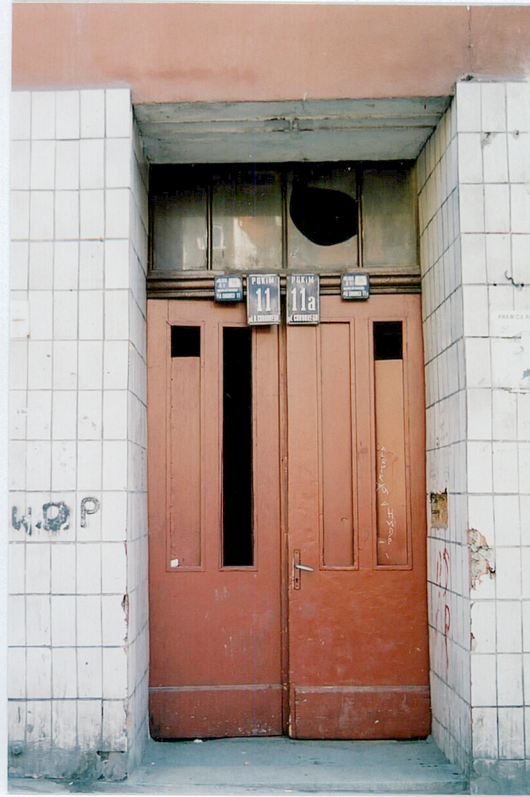
4.

Przyziemie fasady obłożone wtórnie okładziną ceramiczną z dwiema wtórnymi witrynami oraz prostokątnym otworem drzwiowym w 3 osi. Stolarka drzwiowa drewniana, drzwi dwuskrzydłowe, ramowo-płycinowe, z przeszklonym nadświetlem. Dolne partie skrzydeł wzmocnione listwami. Górne części (do wysokości klamki) z dwoma wydłużonymi, prostokątnymi otworami (pierwotnie przeszklonymi), ujętymi cienkimi opaskami. Nadproże profilowane listwowo, nadświetle podzielone pionowymi szprosami na cztery kwatery.

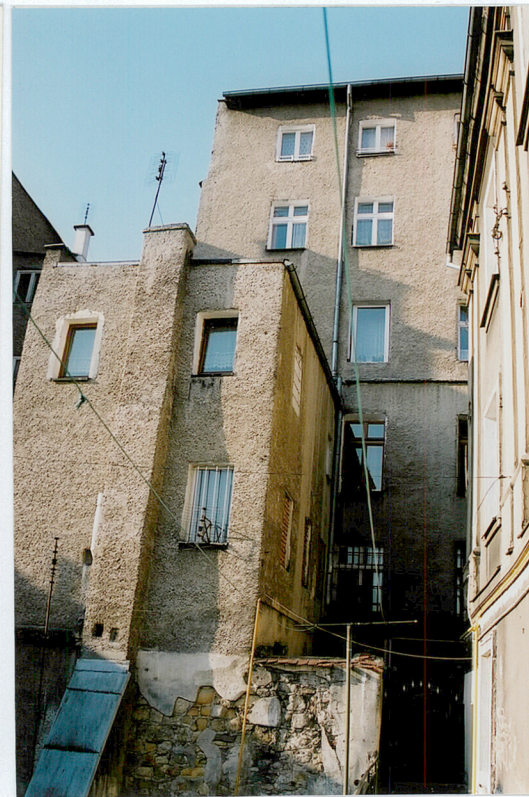
5.

Elewacja tylna pld. VI-kondygnacyjna, rozczłonkowana przybudówkami (III-kondygnacyjną 2-osiową od wsch. i VI-kondygnacyjną 1-osiową od zach.), 5-osiowa, zwieńczona w części ponad przyziemiem wyoblonym gzymsem z okapem z dachówek. Otwory okienne prostokątne, w VI kondygnacji niższe od pozostałych, bez obramień. Otwory w 4 i 5 osi zbliżone do siebie. Stolarka okienna analogiczna jak w fasadzie, część okien wymieniona współ-

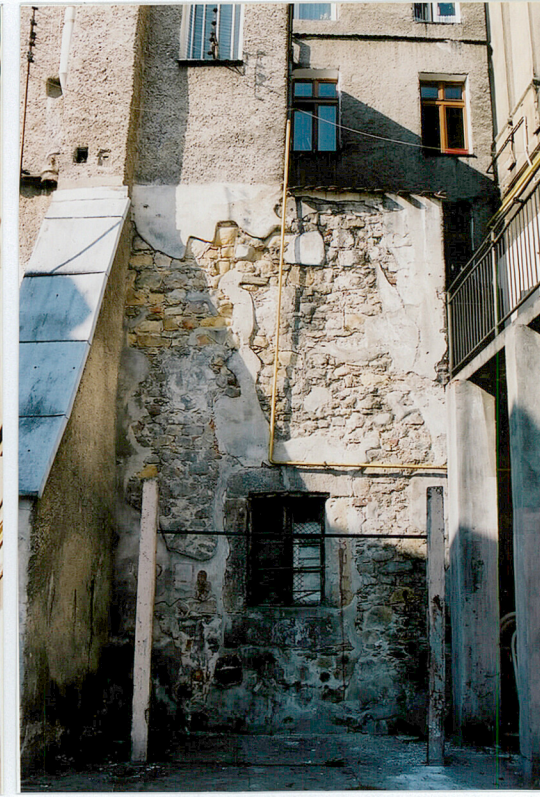
6.

W obrębie podwórza dolnego widoczna od zach. ściana murowana z kamienia, zamykająca przybudówkę od pld. (na poziomie piwnic – ściana pomieszczenia gospodarczego przylegającego do przechodu dolnego), z prostokątnym otworem okiennym, ujętym obramieniem z piaskowca, ze sfazowaną, falcową, wewnętrzną krawędzią.

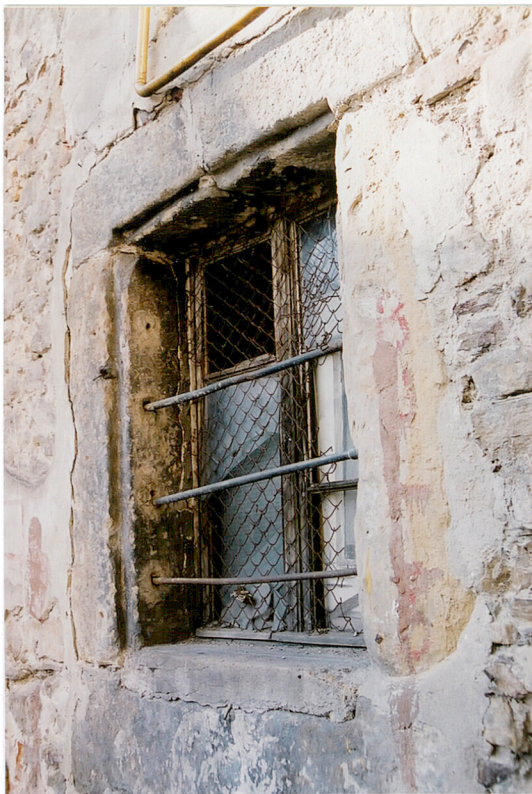
7.

W obrębie dolnego podwórza, w partii murów zamykających od pld. pomieszczenie gospodarcze przylegające do przechodu dolnego, zachowane obramienie okienne z piaskowca, ze sfazowaną, falcową, wewnętrzną krawędzią. Obramieniem z kamienia ujęty także otwór drzwiowy przechodu górnego oraz jeden z otworów drzwiowych prowadzących pomieszczenia gospodarczego po zach. stronie tego przechodu.

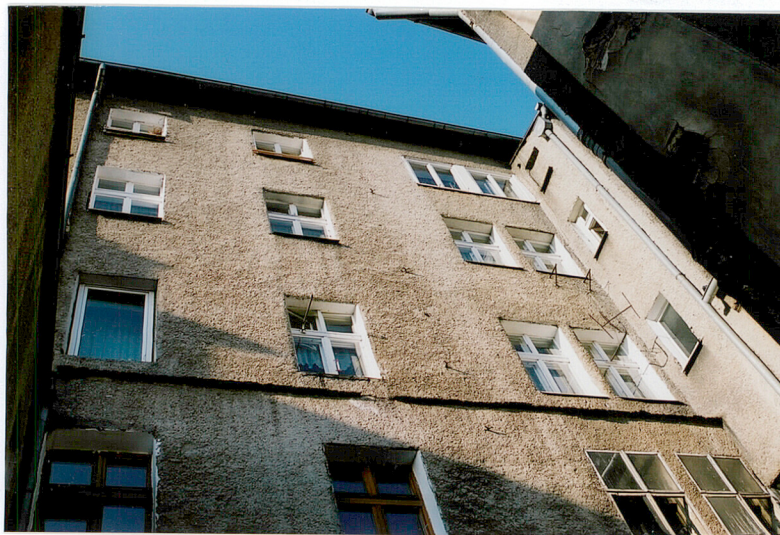
8. Elewacja tylna, fragment;
9. Elewacja tylna, fragment;
10. Elewacja tylna, fragment;
11. Elewacja tylna, fragment;
12. Piwnice;
13. Piwnice; wątek muru;
14. Okienko piwniczne;

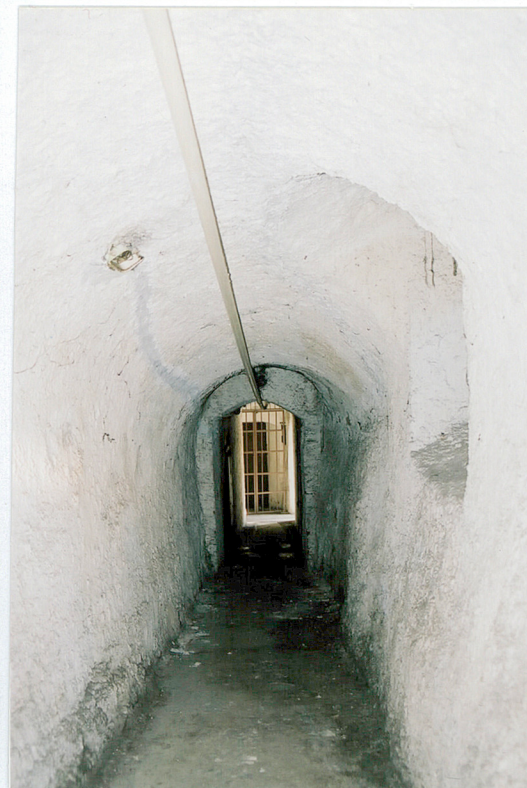
Przechód dolny w partii piwnic prowadzący do pomieszczeń przyziemia oficyny mieszkalnej nr 11a oraz na dolny poziom podwórza nakryty tynkowanym, ceramicznym sklepieniem kolebkowym. (Ściany i sklepienie części przechodu wzmocnione współczesną podmurówką ceglana).

15. Przechód dolny, widok w kierunku płd.;
16. Przechód dolny, widok w kierunku płn.;
17. Przyziemie, sień;
18. Przechód górny, widok w kierunku płd.;
19. Przechód górny, widok w kierunku płn.;

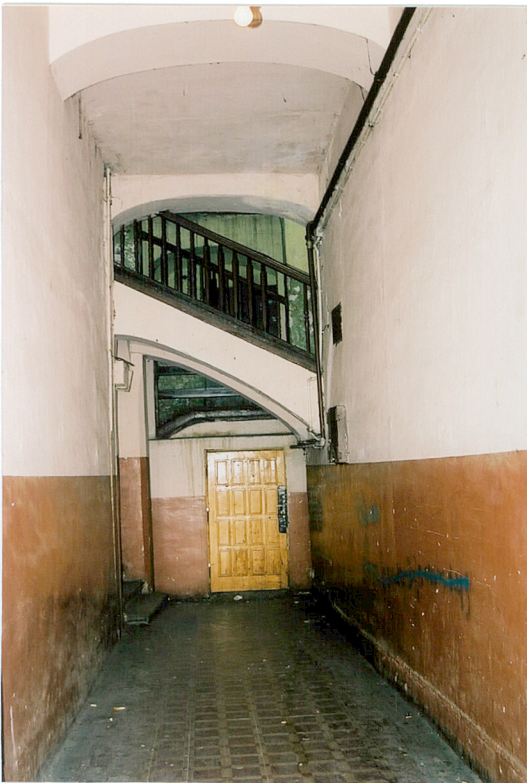
17.

Wejście do budynku prowadzi w przyziemiu przez sień znajdującą się na osi budowli, dochodzącą do głównej klatki schodowej, za którą znajduje się przechód górny wychodzący na górny poziom podwórza. Po obu stronach sieni znajdują się pomieszczenia handlowe dostępne przez osobne wejścia od strony pl. B. Chrobrego. Przechód górny nakryty jest tynkowanym sklepieniem kolebkowym o obniżonej strzałce. W elewacji tylnej zamyka go pozbawiony stolarki otwór drzwiowy o łuku koszowym, ujęty od strony wnętrza kamiennym obramieniem. Po obu stronach przechodu usytuowane są pomieszczenia gospodarcze przekryte tynkowymi sklepieniami kolebkowymi. Jeden z otworów prowadzących do nich (po stronie wsch.) ujmuje obramienie kamienne podcięte na 1/3 wysokości. Przy innym (od zach.) zachowana stolarka drzwiowa drewniana, drzwi jednoskrzydłowe, deskowe, zawieszone na zawiasach pasowych. W sieni i przechodzie górnym prowadzącym w przyziemiu budynku na górny poziom podwórza posadzka ceramiczna z płytek w kolorze czerwonym i żółtym oraz układzie krzyżowym.

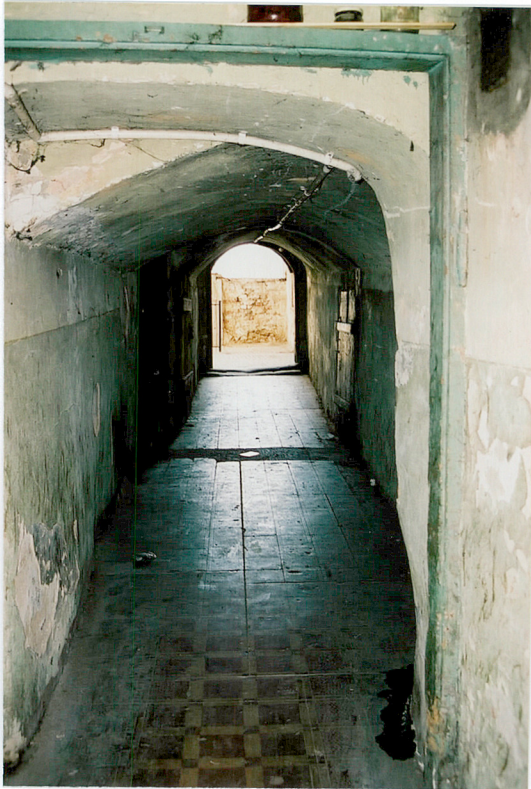
18.

Przechód górny w partii przyziemia prowadzący na górny poziom podwórza nakryty tynkowanym sklepieniem kolebkowym o obniżonej strzałce. W pomieszczeniach gospodarczych przylegających do przechodu tynkowane sklepienia kolebkowe.

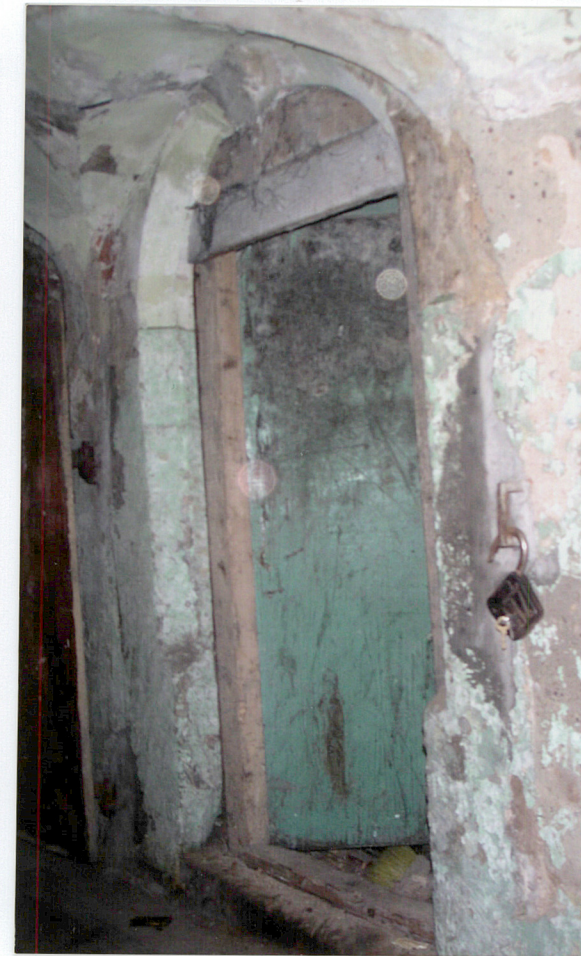
Otwór drzwiowy zamykający przechód górny w elewacji tylnej zamknięty łukiem koszowym, ujęty od strony wnętrza kamiennym obramieniem. Otwór pozbawiony stolarki; próg kamienny. Obramieniem z kamienia podcięty na 1/3 wysokości ujęty także jeden z otworów drzwiowych pomieszczenia gospodarczego po wsch. stronie przechodu. Stolarka drzwiowa drewniana, drzwi jednoskrzydłowe, deskowe, zawieszane na zawiasach pasowych.

20. Obrazowanie otworu drzwiowego w przechodzie górnym;
21. Przechód górny, stolarka drzwiowa;
22. Przyziemie, klatka schodowa;
23. Klatka schodowa;
24. Klatka schodowa, detal;

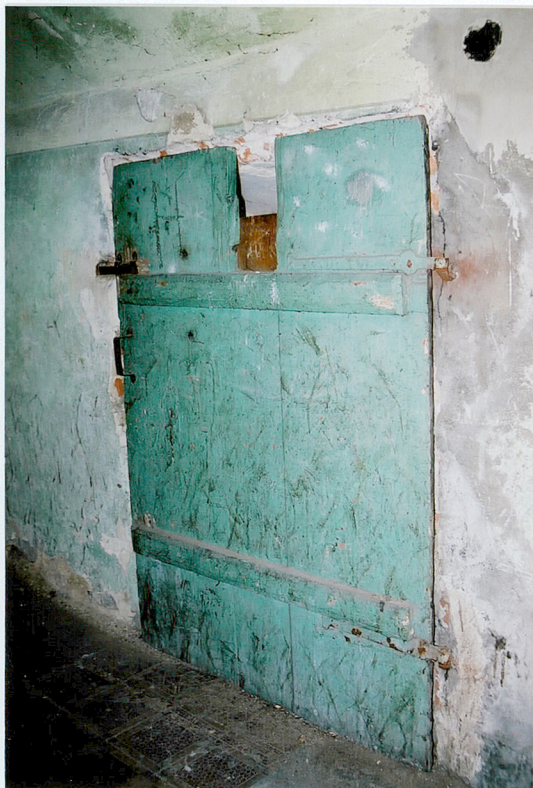
21.

W otworze prowadzącym do pomieszczenia gospodarczego po zach. stronie przechodu górnego w przyziemiu budynku drzwi jednoskrzydłowe, drewniane, deskowe, zawieszane na zawiasach pasowych.

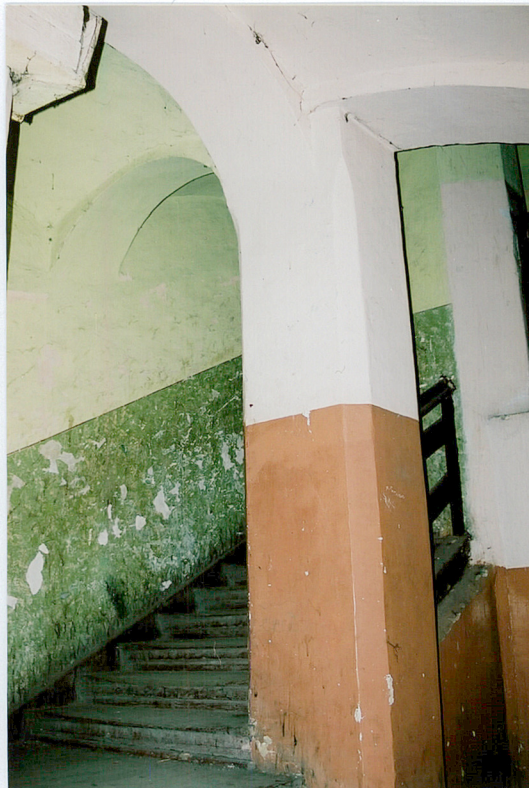
22.

Główna klatka schodowa komunikująca naziemne kondygnacje budynku, a pierwotnie zapewniająca również komunikację z reprezentacyjnymi pomieszczeniami oficyny mieszkalnej nr 11a, usytuowana jest w centralnej części budowli, czterobiegowa z duszą, doświetlona prostokątnym, przeszklonym, dwuspadowym świetlikiem. Konstrukcja biegów murowana, wsparta we wszystkich kondygnacjach na czterech murowanych i tynkowanych filarach, dźwigających zarazem

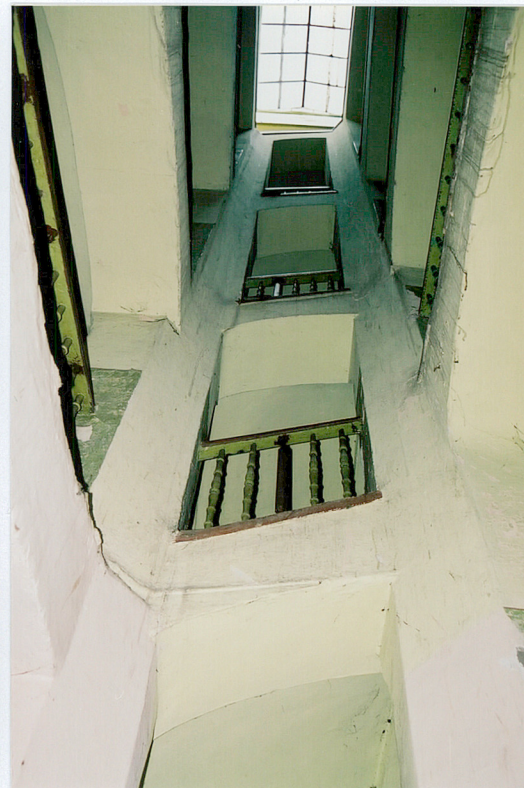
23.

Główna klatka schodowa komunikująca naziemne kondygnacje budynku usytuowana w centralnej części budowli, czterobiegowa z duszą, doświetlona prostokątnym, przeszklonym, dwuspadowym świetlikiem. Konstrukcja biegów murowana, wsparta we wszystkich kondygnacjach na czterech murowanych i tynkowanych filarach, dźwigających zarazem gurtę sklepienne. Krawędzie filarów w obrębie I i II kondygnacji sfazowane, zakończone u góry śmigą (wyżej sfazowania i podcięcia mają inny charakter i są późniejsze). Stopnie schodów, balustrady i poręcze drewniane. Poręcze półokrągłe, profilowane. Balustrady z dwulalkowych tralek; lalki o wydłużonym, wrzecionowatym kształcie, spięte okrągłymi gałkami i dekorowane dodatkowo rodzajem pierścieni. Część tralek zastąpiona wykonanymi współcześnie drewnianymi wstawkami. Biegi schodów nakryte tynkowanymi sklepieniami odcinkowymi wzmocnionymi gurtami; spoczniki przekryte trójprzęsłowo, spłaszczonymi, tynkowanymi sklepieniami żaglastymi na gurtach.

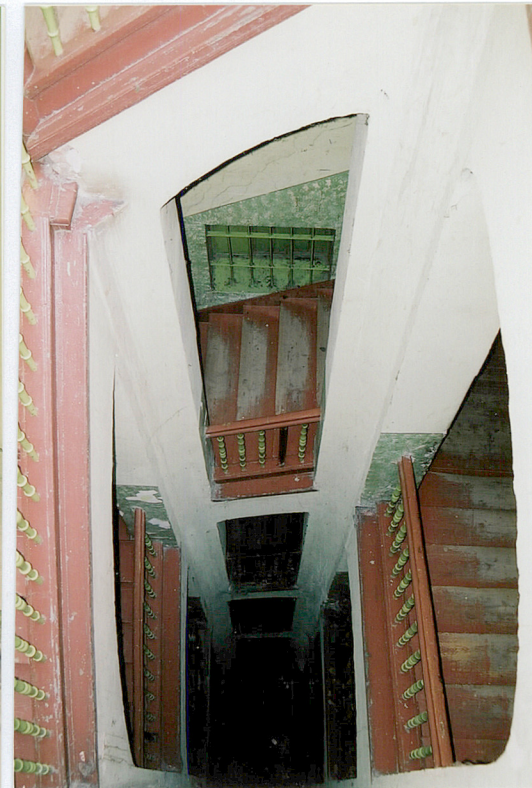
24.

gurdy sklepienne. Krawędzie filarów w obrębie I i II kondygnacji sfazowane, zakończone u góry śmigą (wyżej sfazowania i podcięcia o nieco innym charakterze, prawdopodobnie późniejsze). Stopnie schodów, balustrady i poręcze drewniane. Poręcze półokrągłe, profilowane. Balustrady z dwulalkowych tralek; lalki o wydłużonym, wrzecionowatym kształcie, spięte okrągłymi gałkami i dekorowane dodatkowo rodzajem pierścieni. Część tralek zastąpiona wykonanymi współcześnie drewnianymi uzupełnieniami. Biegi schodów nakryte tynkowanymi sklepieniami odcinkowymi wzmocnionymi gurtami; spoczniki przekryte trójpłaszczywnymi, spłaszczonymi, tynkowanymi sklepieniami żaglastymi na gurtach.
