KRAJOWY OŚRODEK BADAŃ
I DOKUMENTACJI ZABYTKÓW
W WARSZAWIE
KARTA EWIDENCYJNA ZABYTKÓW
ARCHITEKTURY I BUDOWNICTWA

3491

BROWAR, OBECNIE BUDYNEK MIESZKALNO-USŁUGOWY

4. Adres ul. Czeska 21
57-300 Kłodzko

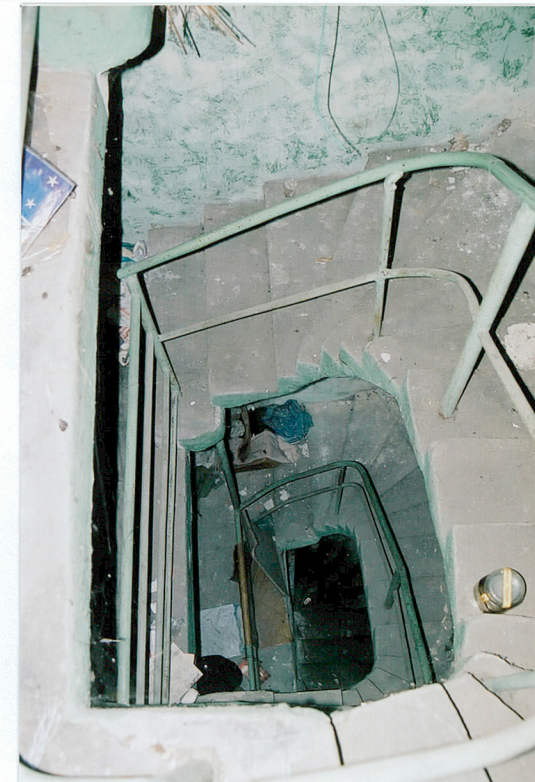
Boczna klatka schodowa z duszą, usytuowana w pld.-zach. narożu południowej części budynku. Betonowe biegi schodów zabiegowe, połączone podestami. Balustrada metalowa, wtórna. Bieg schodów prowadzący do piwnic ze stopniami z bloków kamiennych.

29. Boczna klatka schodowa.
30. Pomieszczenie w przyziemiu w pld. części budynku.
31. Więźba dachowa.
32. Więźba dachowa.
33. Więźba dachowa.

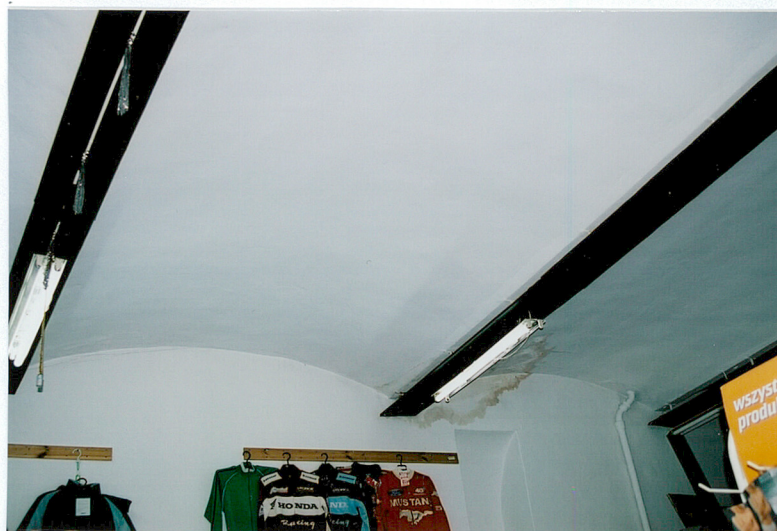
30.

Pozostałe pomieszczenia budynku bez cech stylowych. W pomieszczeniach przyziemia części południowej budowli, pełniących pierwotnie funkcję warzelni (obecnie Hurtownia Odzieży), ceramiczne stropy odcinkowe na belkach stalowych, przysłoniętych listwami drewnianymi.

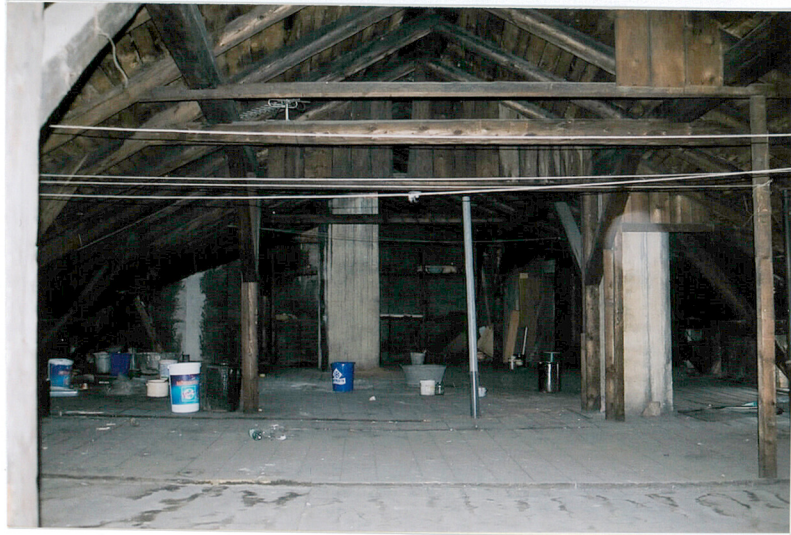
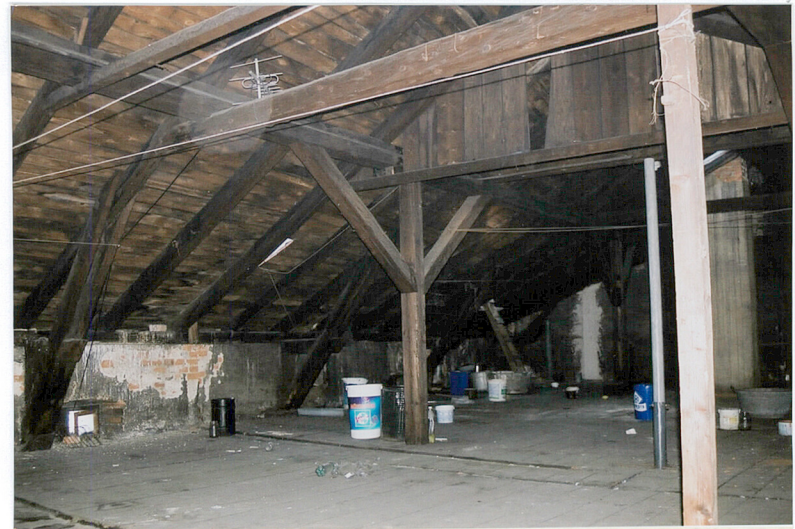
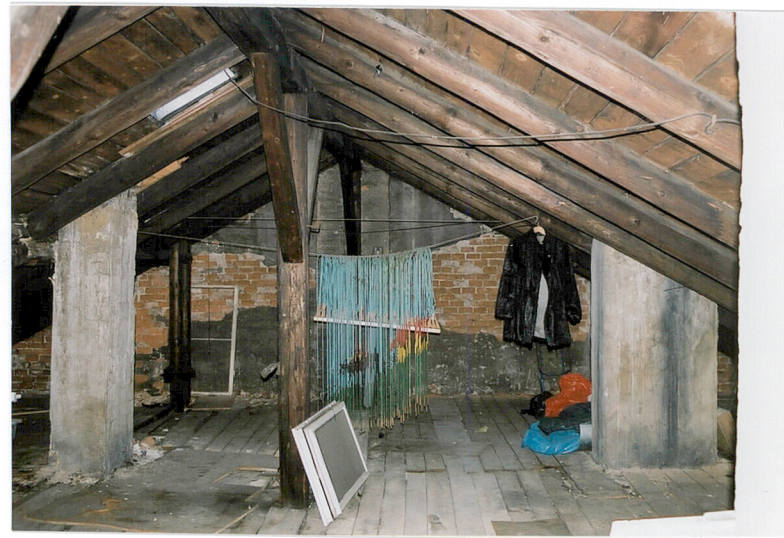
31.

drewniana; o konstrukcji kleszczowo-płatwiowej, wsparta na słupach z mieczami. Krokwie usztywnione dodatkowo zastrzałami w formie kleszczy, opartymi o ścianki kolankowe.
