1. Obiekt

DOM MIESZKALNY

K Ł O D Z K O

ul.Braci Gierymskich 10

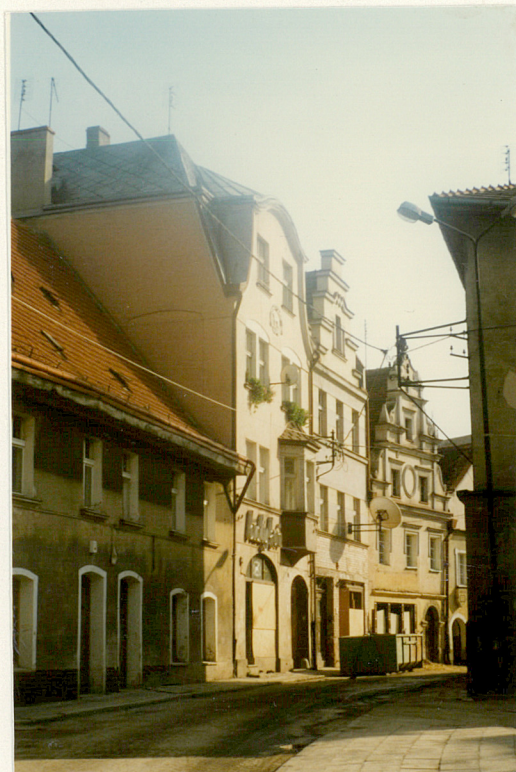
Elewacja frontowa

Frontowa 3-osiova. Kondygnacje oddzielone gzymsem. Szczyt facjaty schodkowy z 3 okienkami zwieńczonymi trzema szczycikami. I i II piętro podzielone między oknami płytkimi, poziomymi pasami. W parterze prostokątna witryna i wejście do sklepu oraz drzwi do sieni. Drzwi dwuskrzydłowe, płycinowe z przeszkleniem i przymykem w kształcie pilasterka. Nadświetle dzielone

ELEWACJE cd. pionowymi szczeblinkami z owalną szybą nad przymkiem.

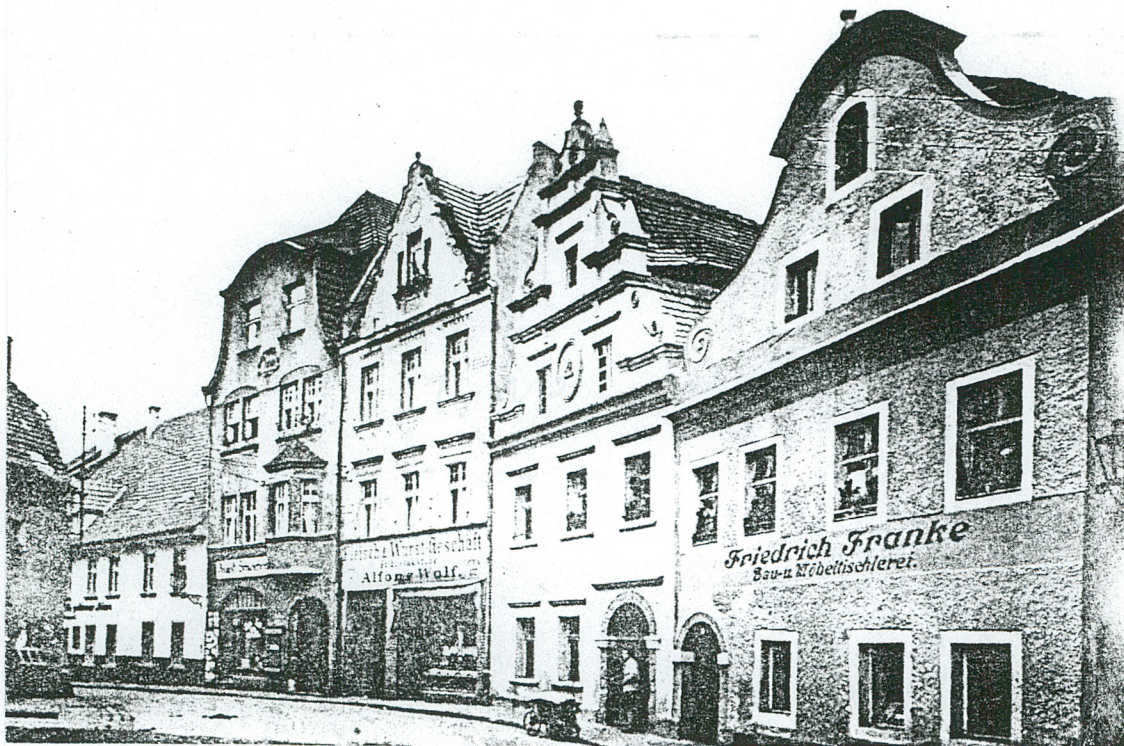
*Malerische Giebel in der Gerbergasse.*

Kserokopia zdjęcia zamieszczonego w "Tausend Jahre..."  
Elewacja przed przebudową w l.30-tych

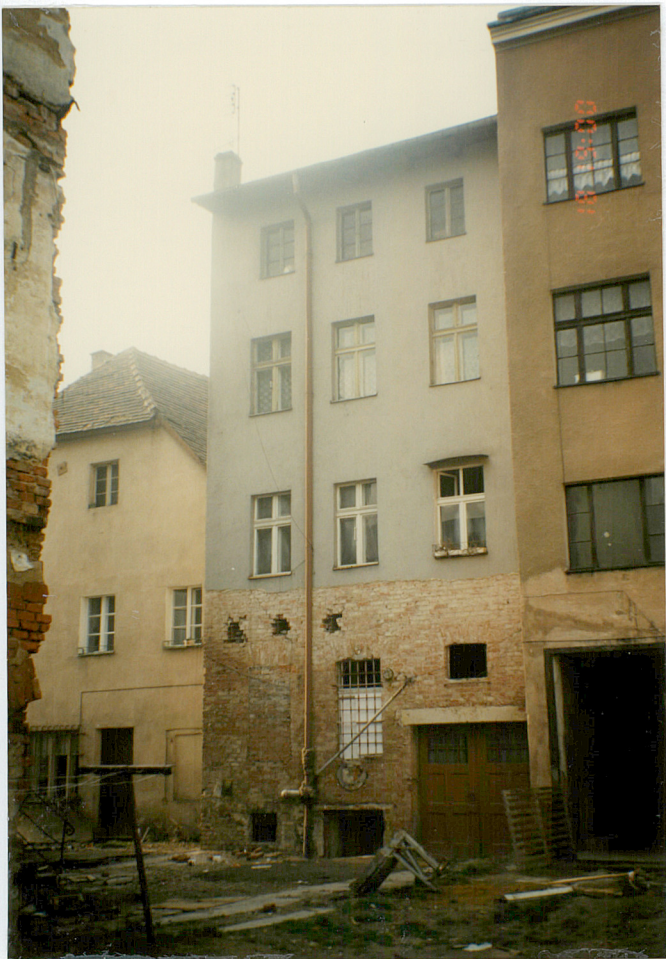
Elewacja tylna 3-osiowa. Brama do sieni 2-skrzydłowa, płycinowa z naświetlami zamkniętymi łukiem odcinkowym.

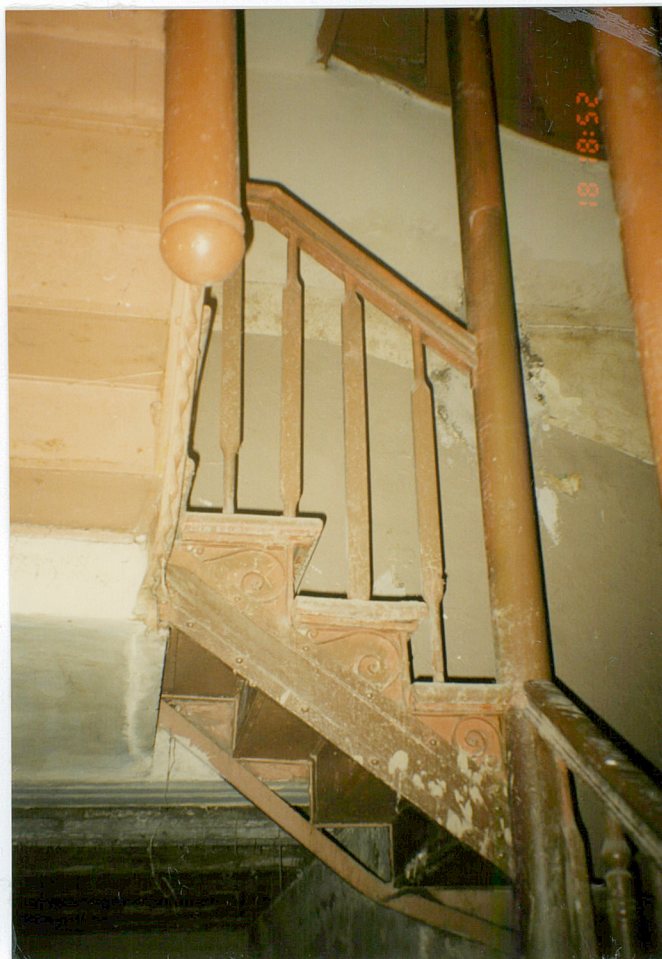
Balustrada schodów

Ładna klatka schodowa z duszą i balustradą tralkową między słupkami, boki policzkowe zdobione esownicowym płaskowikiem. Na każdym piętrze wejście do 1 mieszkania, na I p. wejście przeniesione na ścianę boczną. Na II p. między klatką schodową a mieszkaniem płycinowa / niegdyś przeszklona / ścianka z kanelowanymi pilasterkami.

20. Najpilniejsze postulaty konserwatorskie  Remont klatki schodowej, pokrycia dachowego , powrót do drewnianych okien na Ip.
