**OŚRODEK DOKUMENTACJI  
ZABYTEKÓW W WARSZAWIE**  
KARTA EWIDENCYJNA ZABYTEKÓW  
ARCHITEKTURY I BUDOWNICTWA

KAPLICA ŚW. ANNY

1727 r.

KOWARY

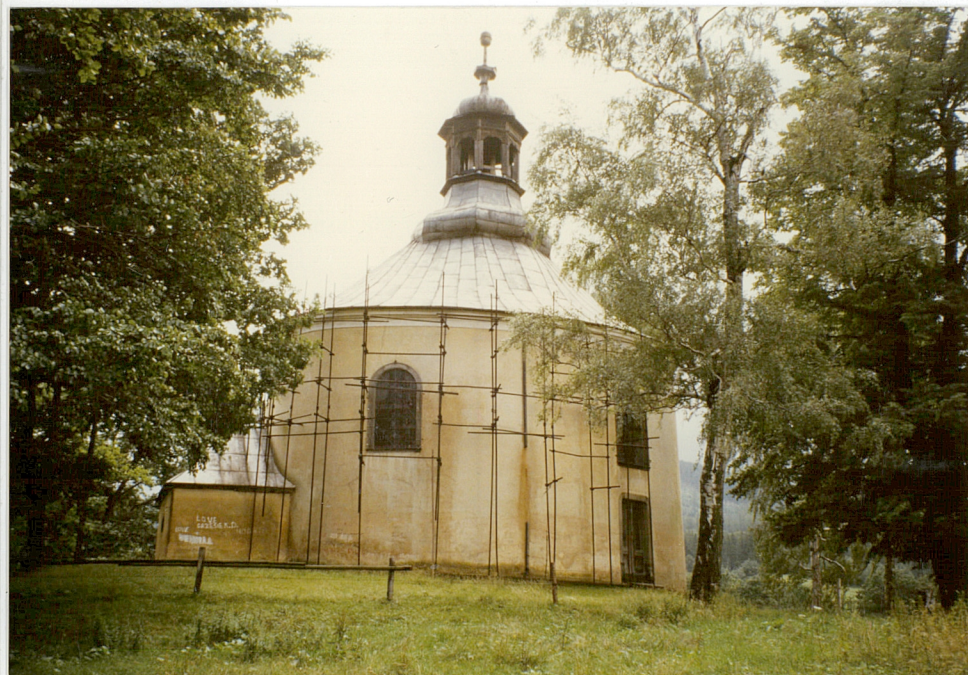
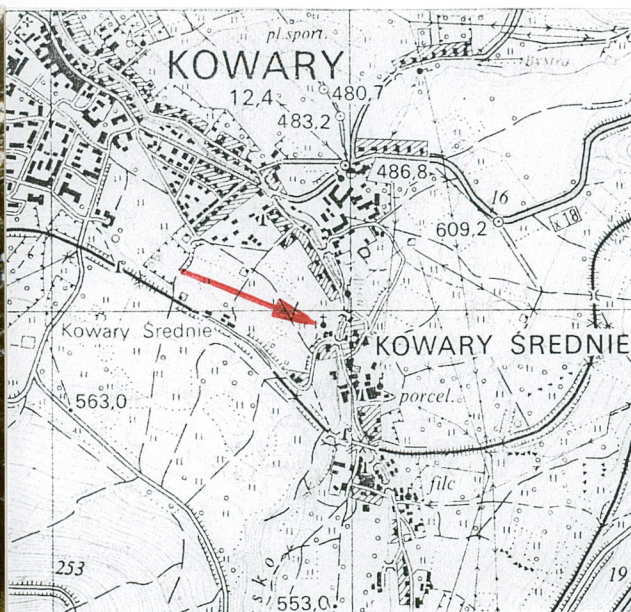
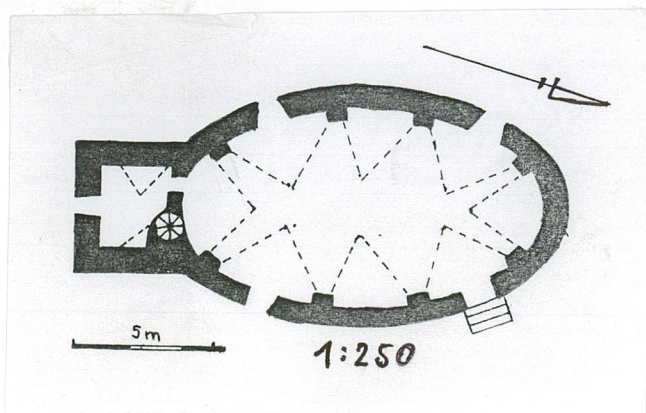
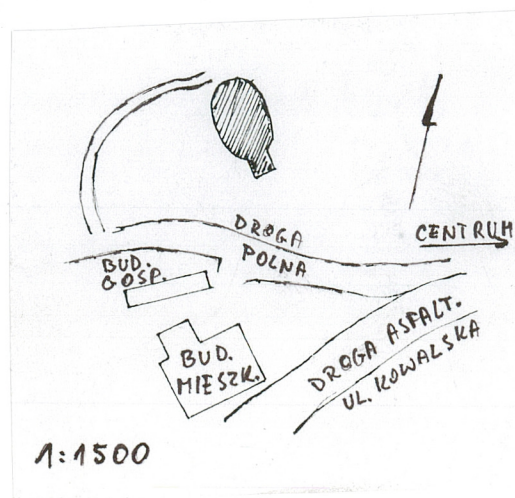
11. Zdjęcia, rzut, przekrój, sytuacja, orientacja

**RZUT:** kaplica założona jest na rzucie mocno spłaszczonej elipsy o niemal wrzecionowatym kształcie (oś główna na linii północ-południe), jednoprzestrzenna, sklepiona kopułą z lunetami. Od południa, na osi, dostawiona jest zakrystia podkreślająca wrzecionowatość kształtu kaplicy, założona na planie kwadratu, nakryta sklepieniem kolebkowym z lunetami. W zakrystii umieszczona jest klatka schodowa z krętymi schodami.

**BRYŁA:** niewielkich gabarytów jednorodna bryła kaplicy o wydłużonym kształcie nakryta jest dachem stożkowym przechodzącym w baniasty hełm-latarnię z prześwitem. Ostatni segment latarni z wydatnym gzymsem ustawiony na ośmiu słupach zwieńczony jest iglicą z puszką i krzyżem. Wydłużony kształt korpusu kaplicy nie decyduje o jej układzie horyzontalnym, ale zdeterminowany jest diagonalno – wertykalnym układem dachu (z latarnią) stanowiącym dominantę obiektu.

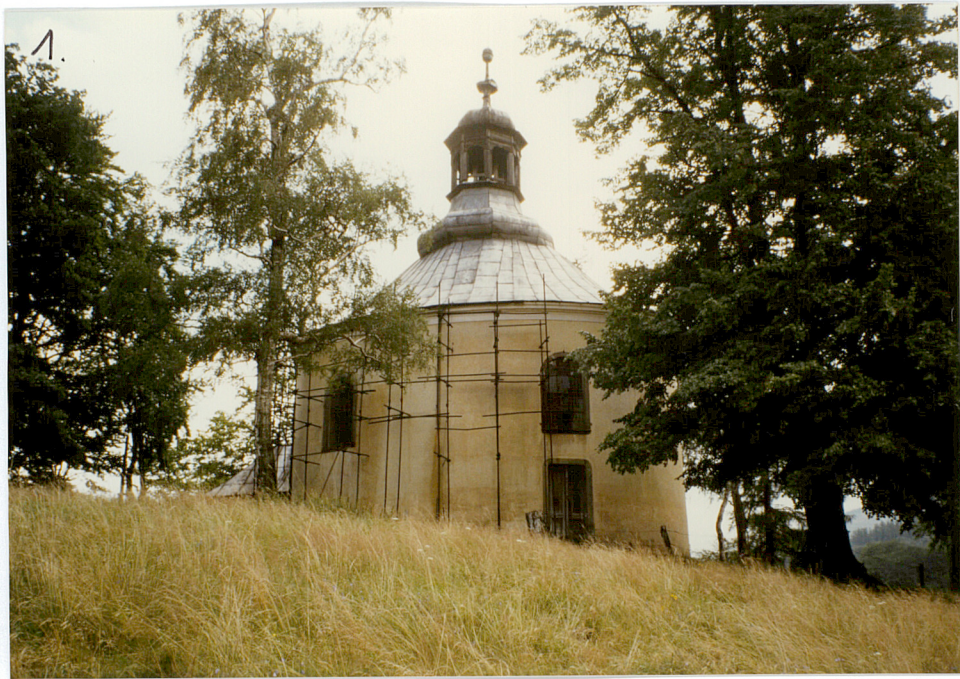
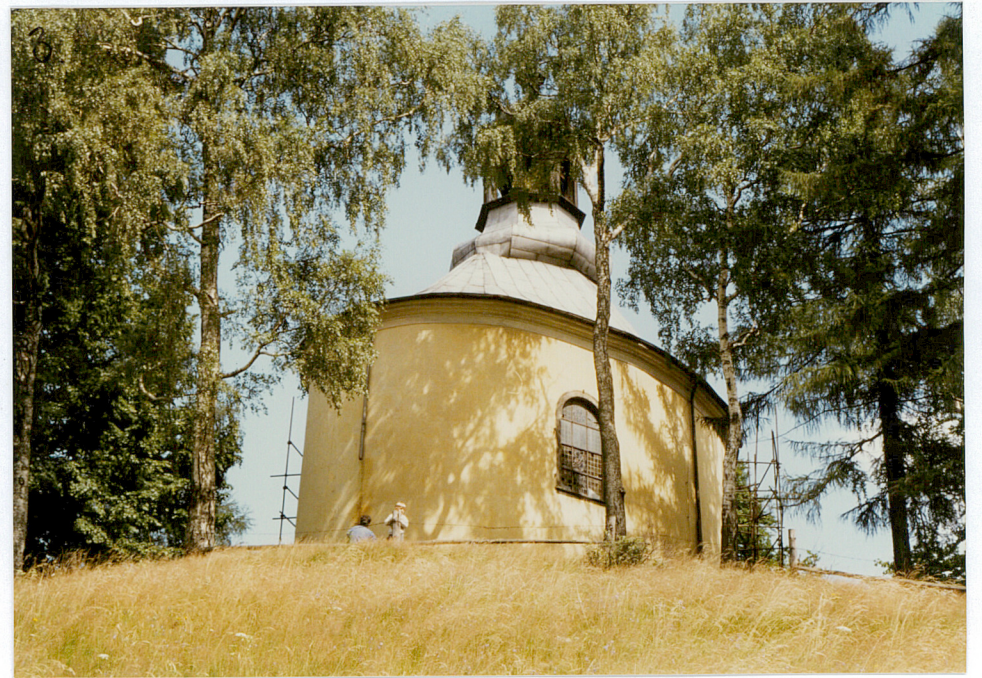
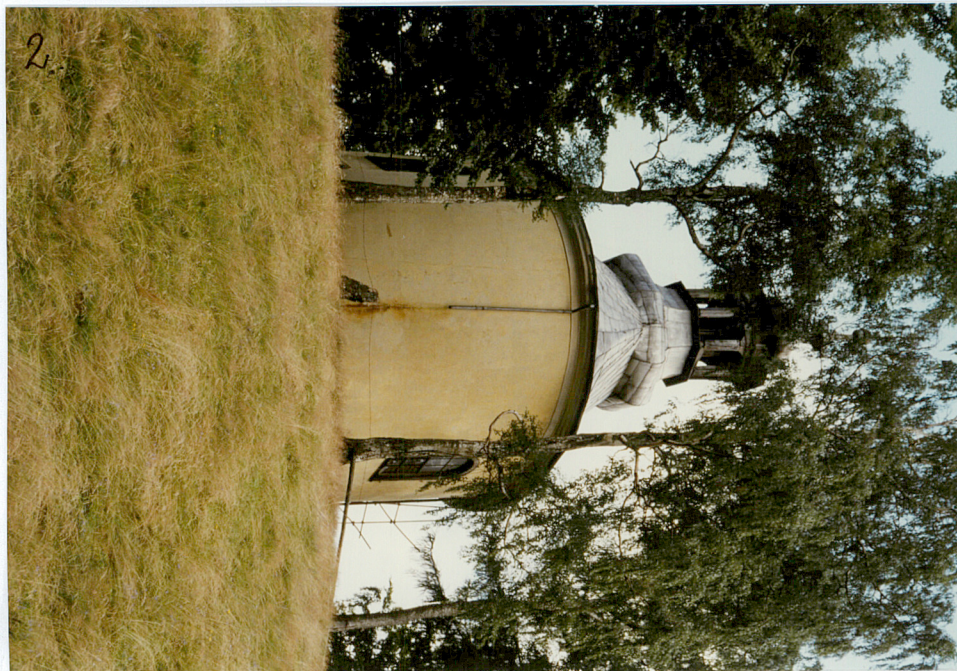
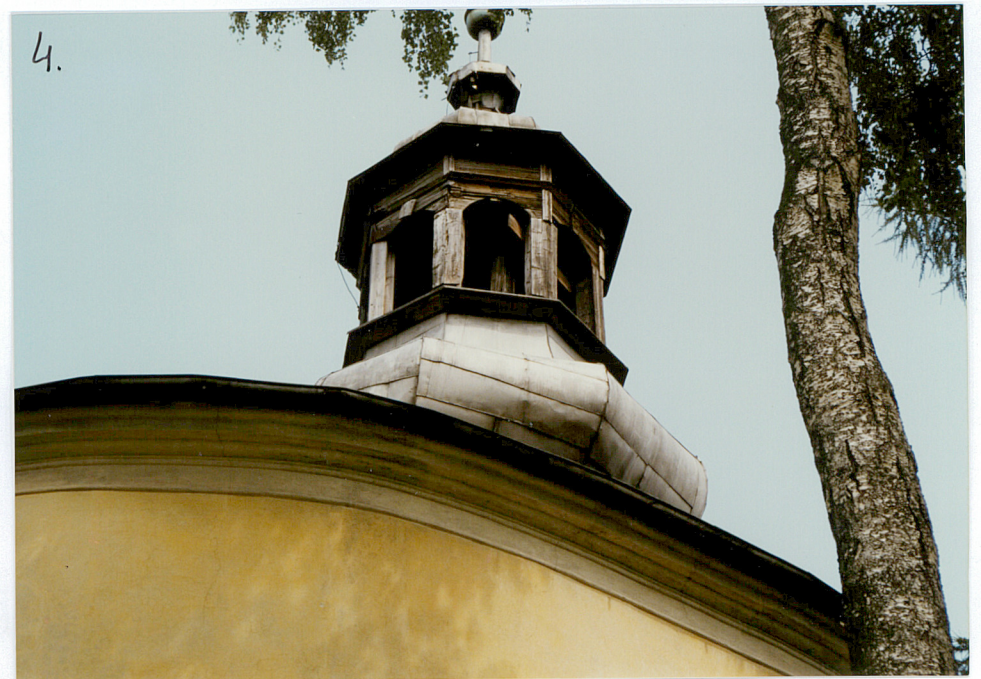
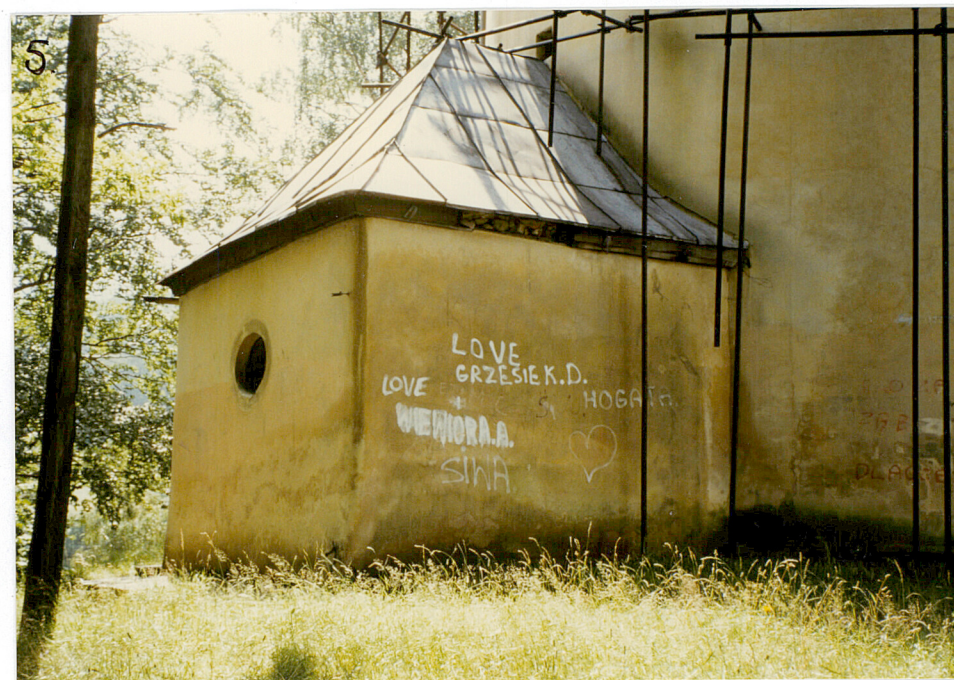
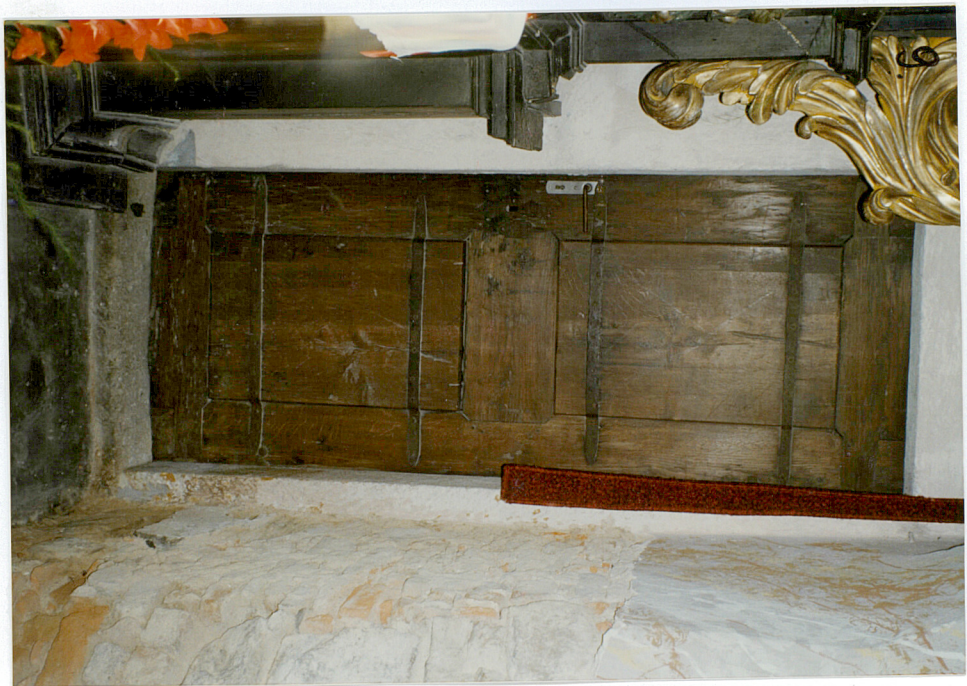
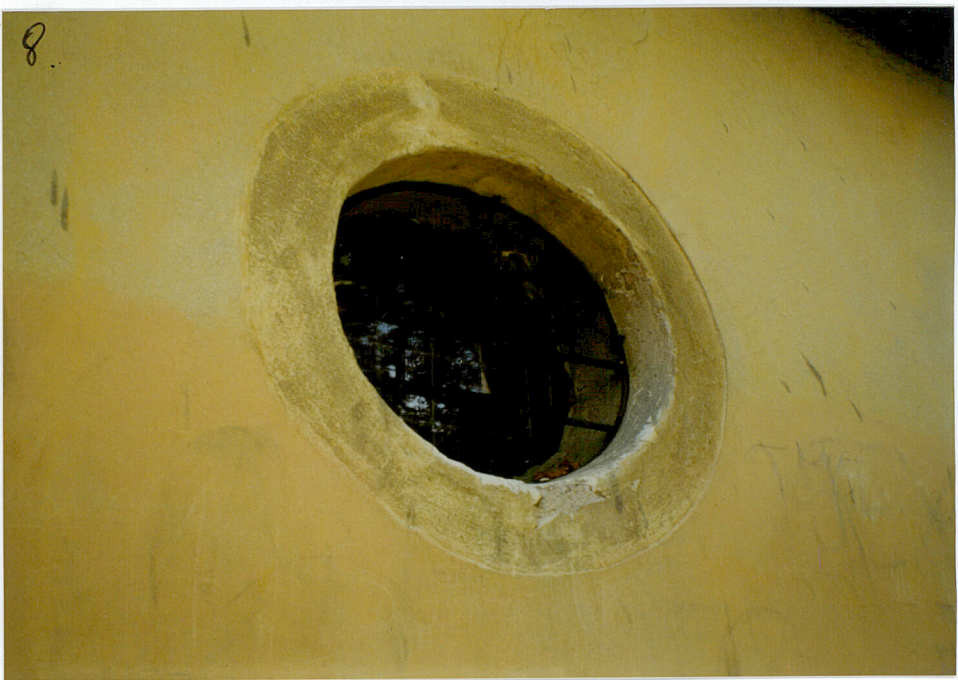
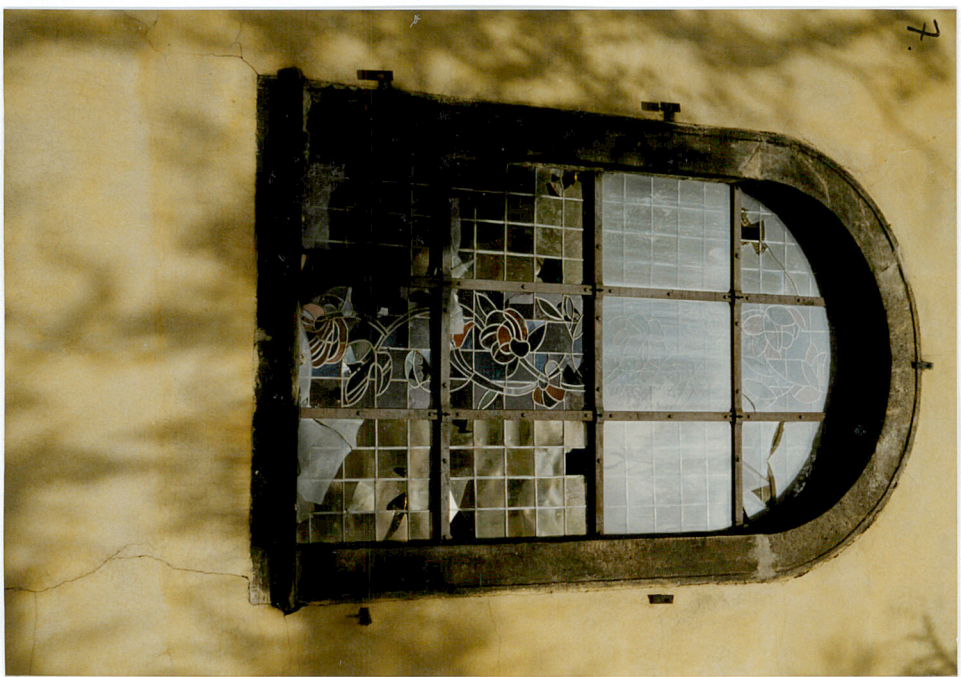
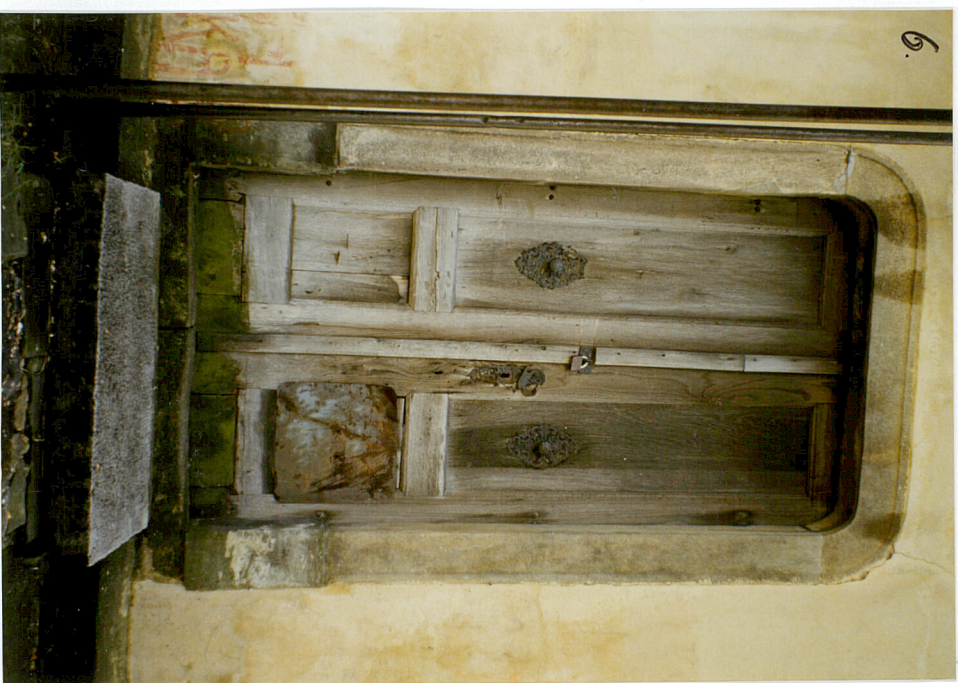
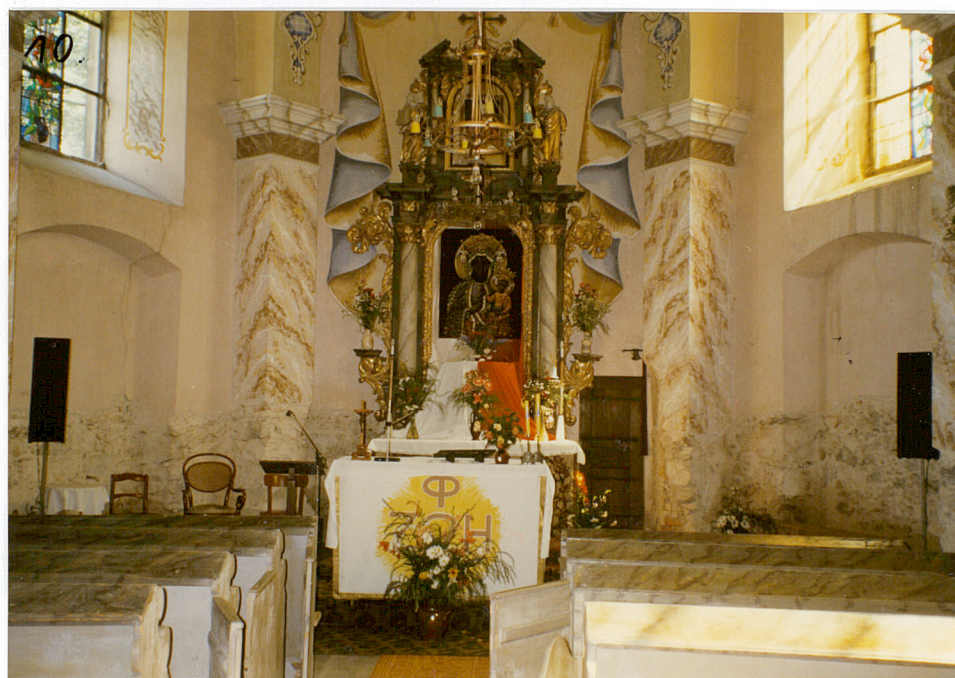
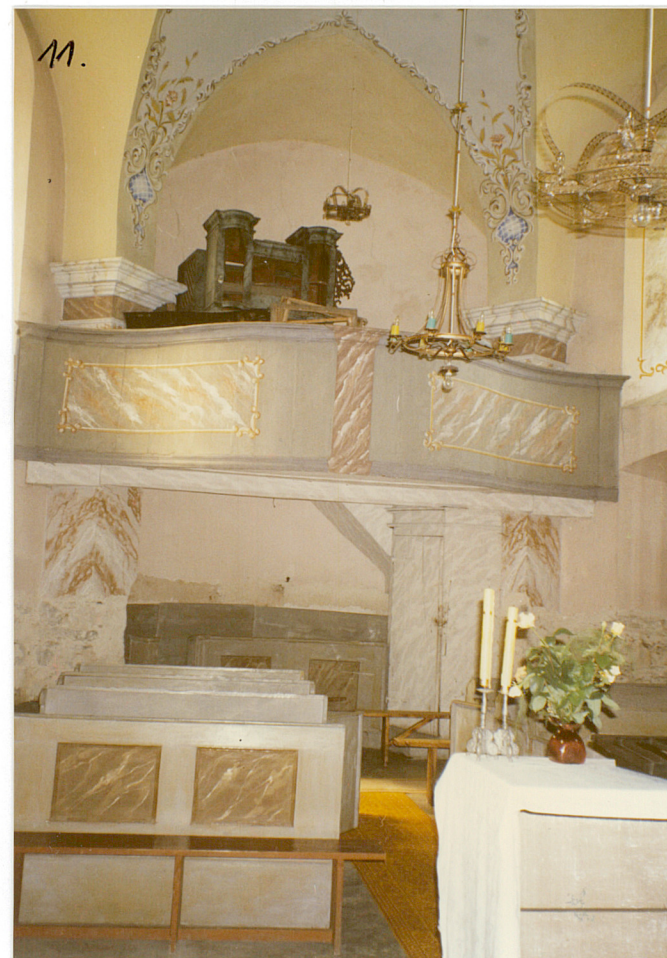
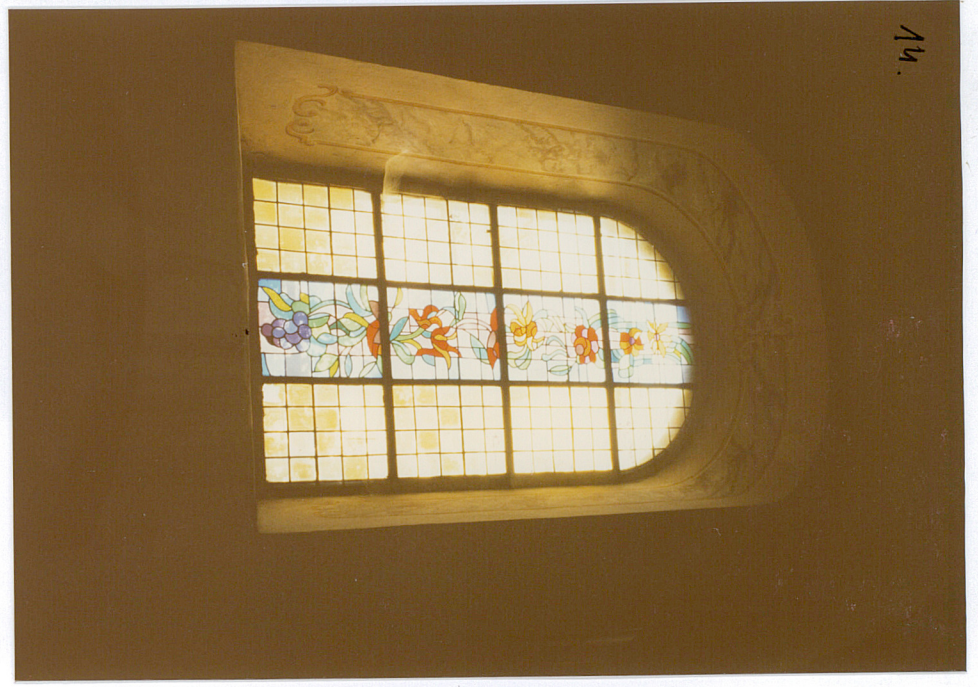
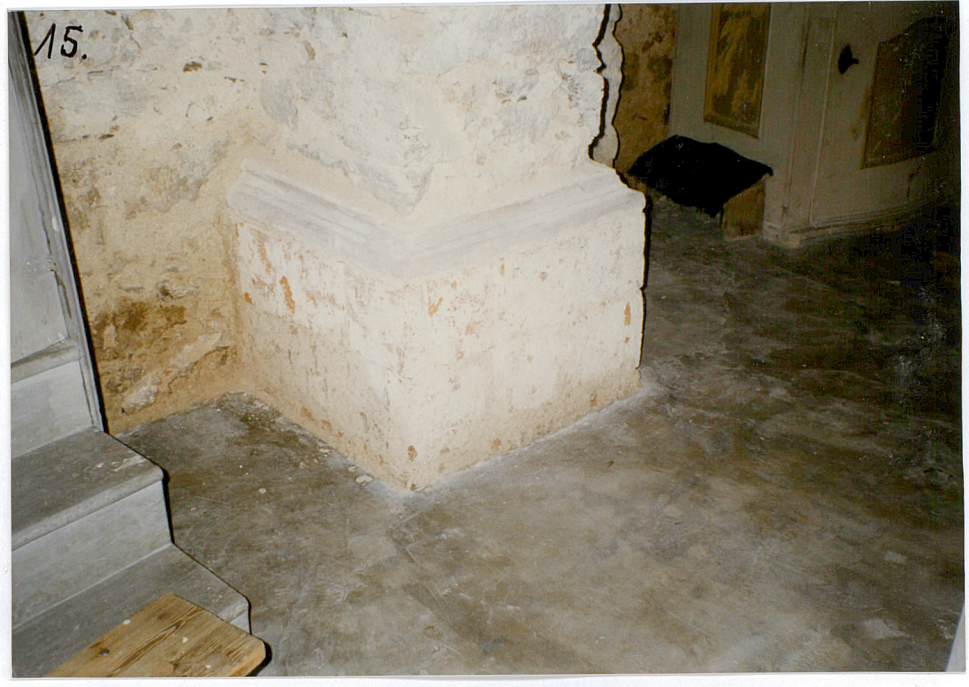
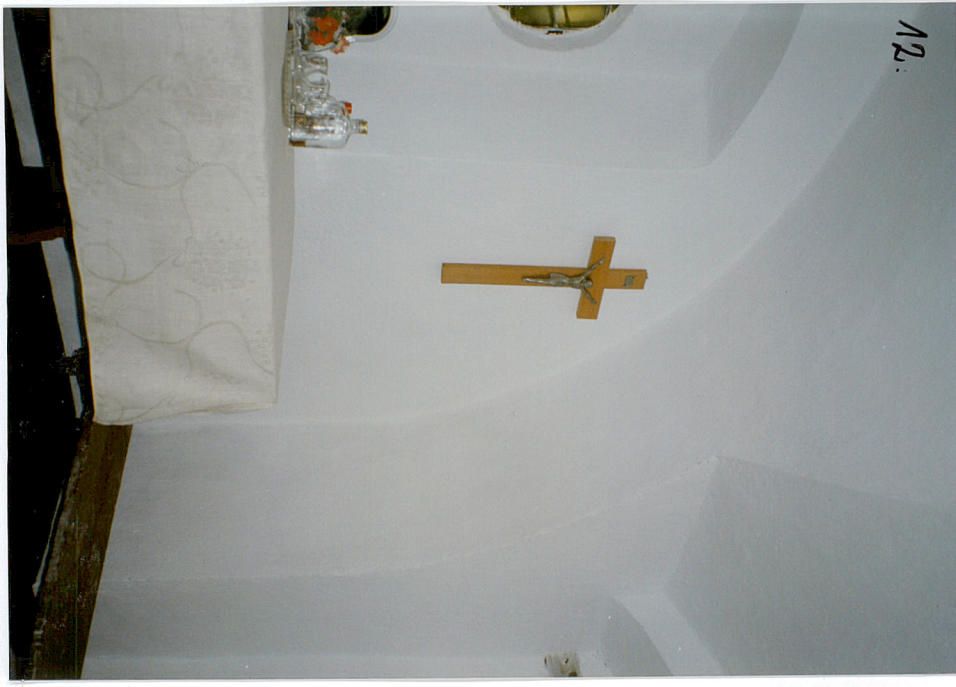
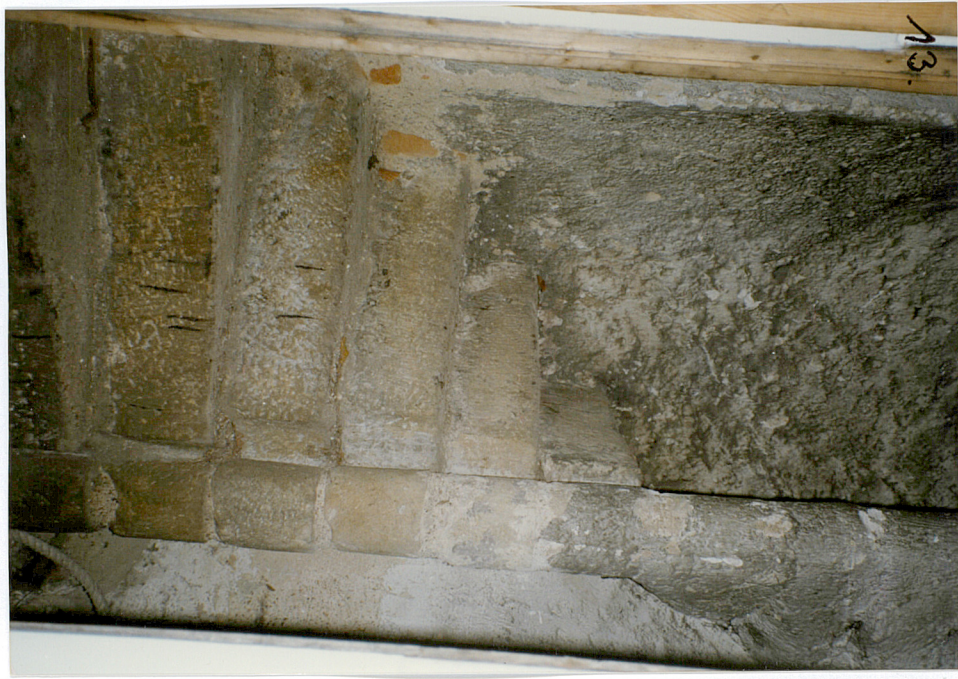
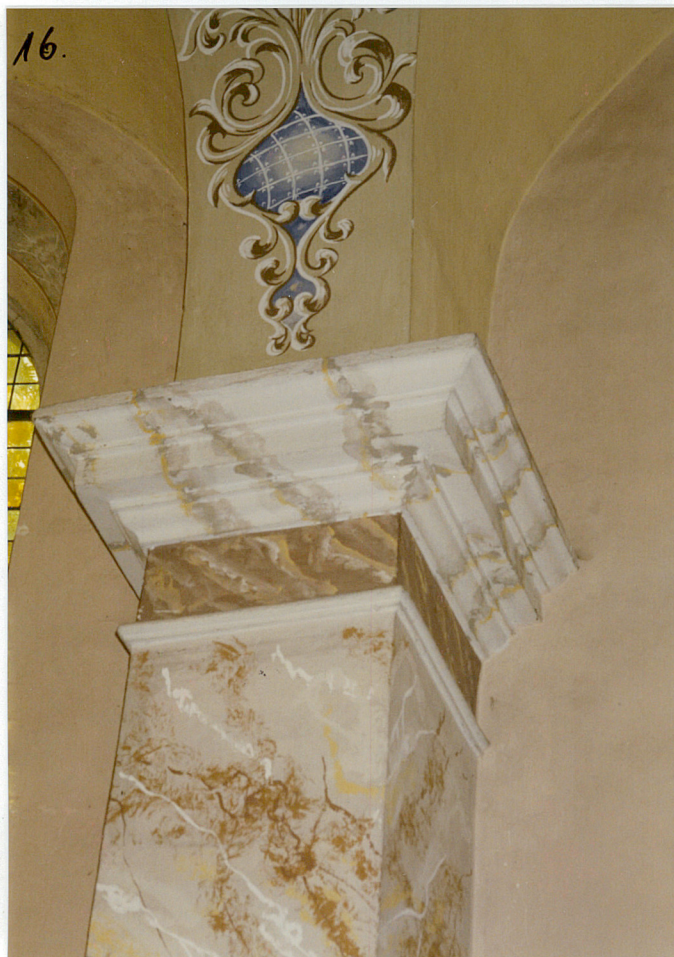
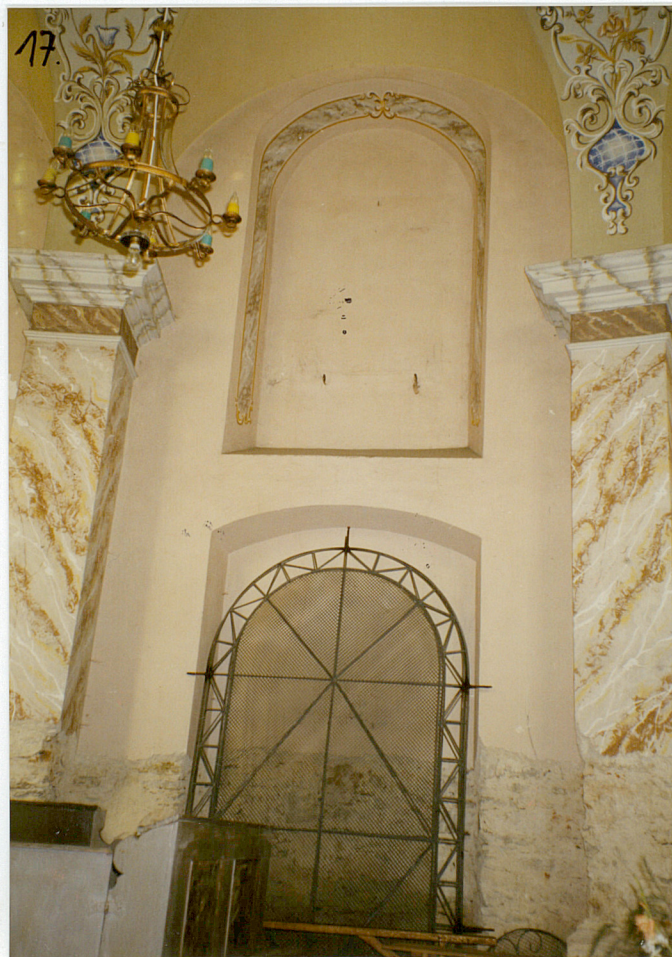
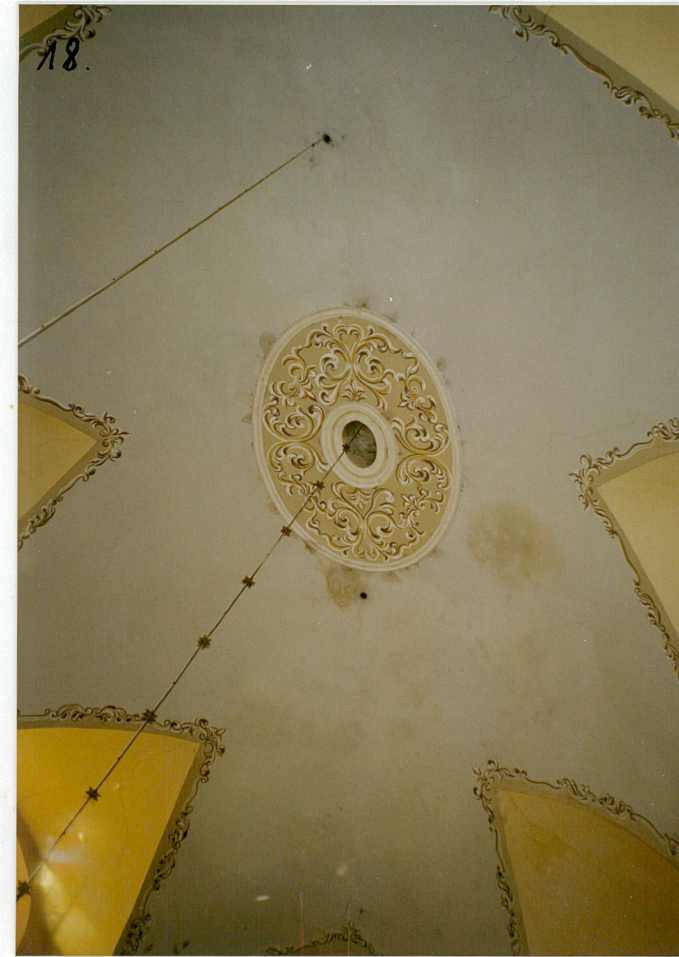
Spis zdjęć:

1. Widok kaplicy od strony wschodniej
2. widok kaplicy od strony północnej
3. Widok kaplicy od strony płn.-zach.
4. Latarnia kopuły
5. Widok zakrystii od strony wschodniej
6. Wejście do kaplicy
7. Okno korpusu kaplicy
8. Okno zakrystii
9. Wejście do zakrystii (wewnątrz)
10. Wnętrze – widok na prezbiterium
11. Wnętrze – widok na empore organową
12. Zakrystia – fragment wnętrza
13. Zakrystia – schody prowadzące na wieżbę
14. Witraż okna kaplicy (od wewnątrz)
15. Baza filara przyściennego
16. Zwieńczenie filara przyściennego
17. Widok wnętrza we wnętrzu kaplicy
18. Fragment sklepienia kaplicy
