1. Obiekt **BUDYNEK MIESZKALNO-~~6~~ USŁUGOWY**

2. Czas powstania
ok. 1739

3. Miejscowość
KOWARY

4. Adres
ul. Kowalska 2

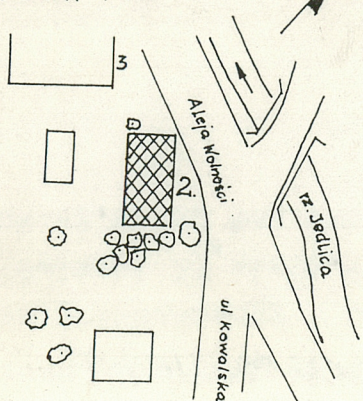
KOWARY. UL. KOWALSKA 2.
SYTUACJA 1:500

Obiekt położony w pd-wsch. części Kowar, ok. 500m w kier. pd-wsch. od budynku ratusza, przy zbiegu ulic Kowalskiej i Wolności. Budynek wolnostojący zajmuje przednią część prostokątnej działki, z tyłu niski budynek gospodarczy.

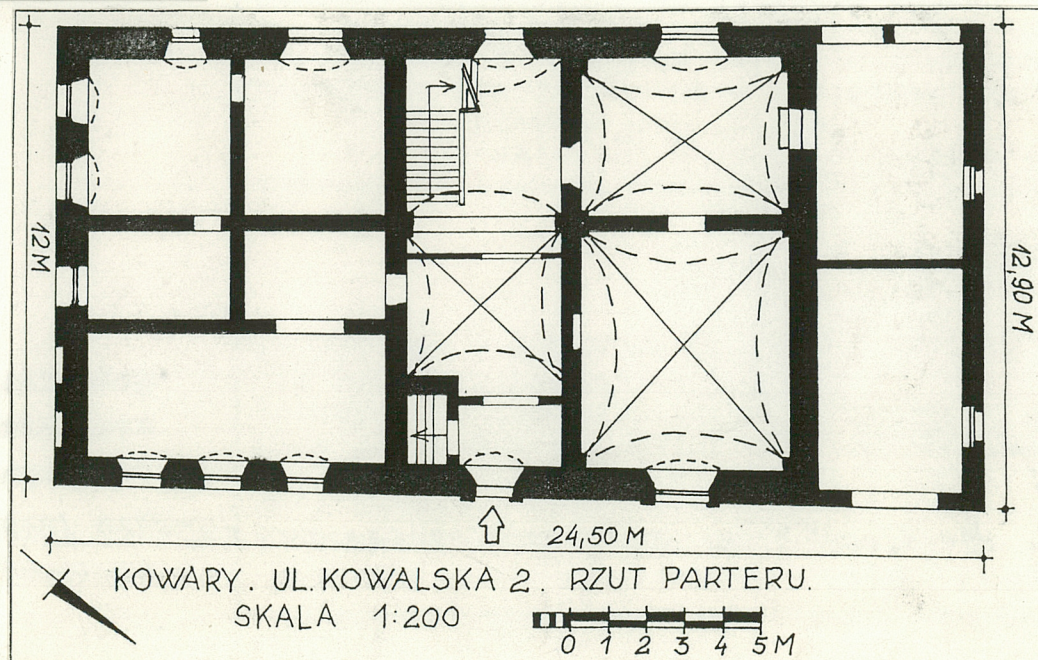
KOWARY. UL. KOWALSKA 2. RZUT PARTERU.
SKALA 1:200

Rzut - Budynek na planie prostokąta z sienią przelotową na osi mieszczącej w części tylnej obszerną klatkę schodową, pomieszczenia parteru po prawej w układzie amfiladowym po lewej nieregularnym wskutek przebudów, wyżej układ pomieszczeń nieregularny, podzielony na mieszkania, od str. pn-zach. przybudówka na rzucie prostokąta. Budynek w przyziemiu trzytraktowy.

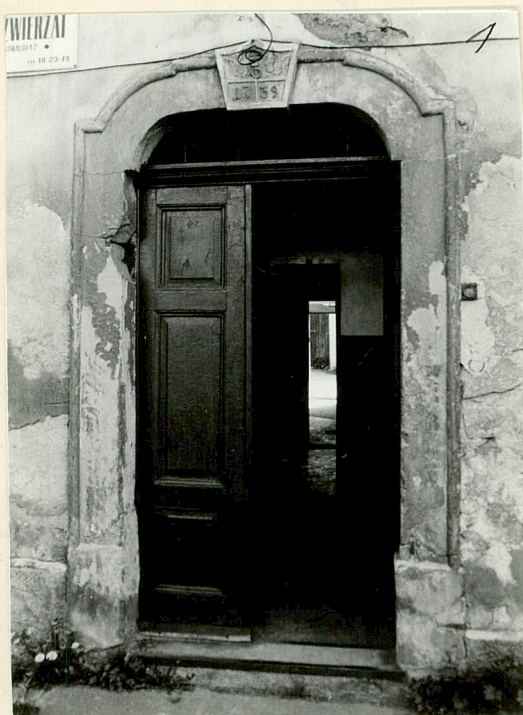
Otwory - w większości prostokątne różnej wielkości, w parterze dwa okna zakończone półkoliście, gł. otwór wejściowy ujęty portalem kamiennym zakończonym łukiem koszowym spiętym kluczem ozdobionym datą 1739 i gmerkiem mieszczańskim, okna półkolistе ujęte prostymi obramieniami kamiennymi podobnie otwór wejściowy z sieni/ w parterze/. Okna półskrzynkowe i skrzynkowe, częściowo podwojone, dwudzielne ze ślepieniem, w parterze czterodzielne/ w otw. zakończonych półkoliście/ Drzwi drewniane konstrukcji ramowo-płycinowej 1 i 2 skrzydłowe, główne z naswietleniem, tylne z owalnym okulesem wypełnionym kutą kratą.

- 1-główny otwór wejściowy
- 2-nadproże portalu wejścia gł.
- 3-elewacja boczna, pn-zach.
- 4-elewacja tylna
- 5-elewacja boczna, pd-wsch.
- 6-okno el. frontowej
- 7-sklepione pomieszczenie parteru

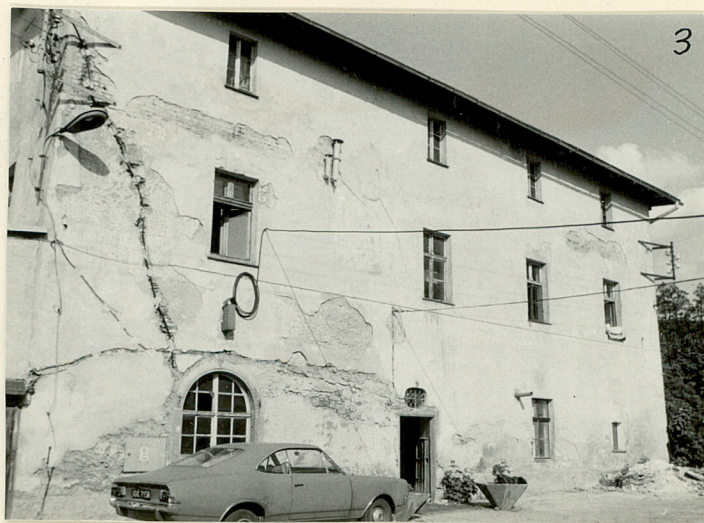
Elewacje - frontowa, 7-osiova, niesymetryczna, otwory okienne rozmieszczone nieregularnie, w parterze 5-osiova, w części środkowej główny otwór wejściowy zamknięty łukiem koszowym, po prawej półkoliście zamknięte - boczna, pn-zach. 3-osiova na piętrze, wyżej dwa okna rozmieszczone symetrycznie, przyziemie zasłonięte parterową przybudówką.

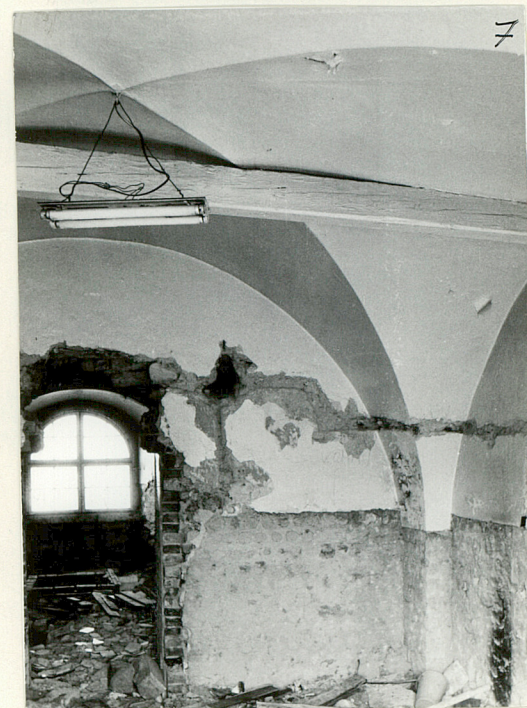
Sklepienia i stropy - w piwnicach sklepienia beczkowe z kamienia łamanego, w części parteru sklepienia kolebkowe z lunetami i kolebkowe, w pozostałych partiach stropy ceramiczne płaskie na piętrze i wyżej stropy drewniane belkowe z tynkową podsufitką.
