KARTA EWIDENCYJNA ZABYTEKÓW
ARCHITEKTURY I BUDOWNICTWA

KAMIENICA, BUDYNEK MIESZKALNO-USŁUGOWY

KOWARY

ul. 1-go Maja 8

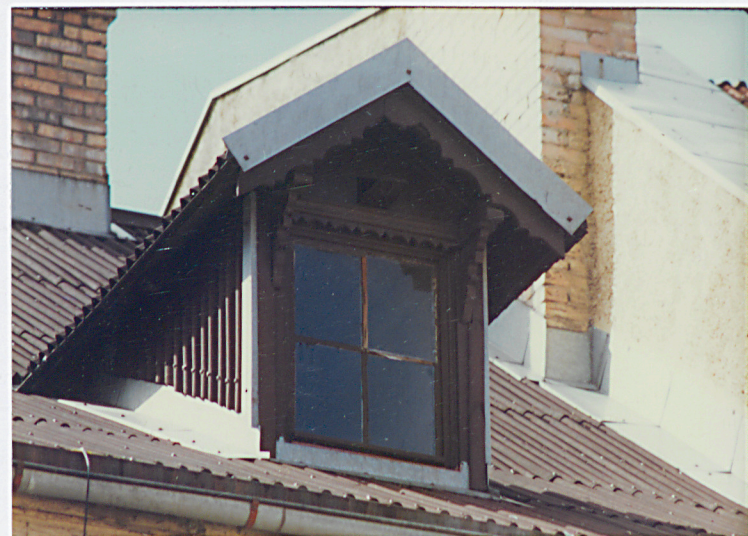
1. Fasada (elewacja pn.).
2. Elewacja podwórzowa, pd.
3. Facjatka fasady.
4. Sień zach. z widokiem na klatkę schodową.
5. Korytarz części tylnej przyziemia, widok od strony wejścia podwórzowego.
6. Fragment sklepienia w holu 2-giej kond.
7. Sklepienie w korytarzu mieszkania pd. 2-giej kond.
8. Drzwi wejściowe do mieszkania pd. 2-giej kond.
9. Drzwi w mieszkaniu 2-giej kond.
10. Częściwi zachowany oryginalny piec w mieszkaniu 2-giej kond.

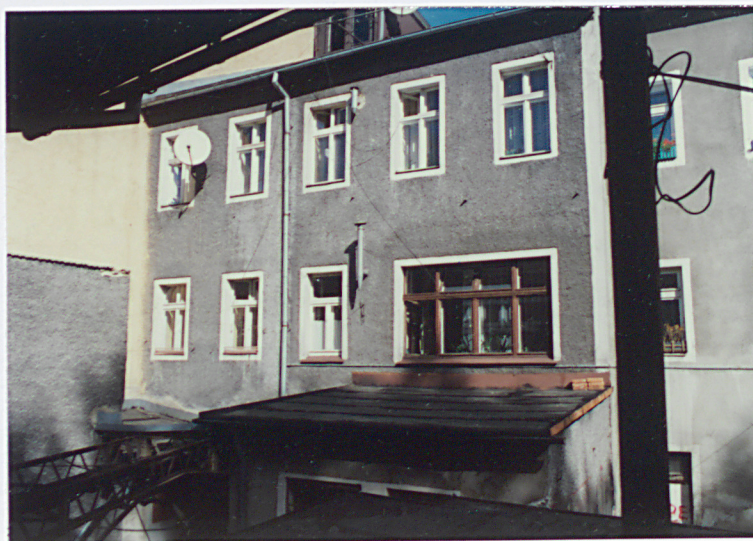
2.

Elewacja pd., podwórzowa. 3-kondygnacyjna, 5-osiowa w kond. mieszkalnych; w przyziemiu rozczłonkowana bocznymi przybudówkami; wejście na osi środkowej; otwory rozmieszczone regularnie, w wąskich pasowych obramieniach gładkiego tynku; pasami gładkiego tynku akcentowane również narożniki elewacji; powierzchnia ściany pokryta tynkiem nakrapianym.

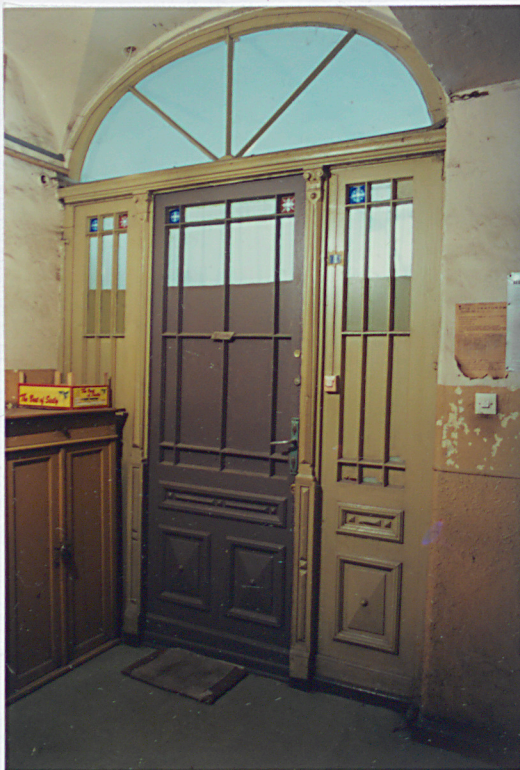
8.

Otwory drzwiowe wewnętrzne. W przyziemiu wszystkie wewnętrzne otwory drzwiowe prostokątne, o typowych wymiarach, z jednoskrzydłowymi drzwiami typowymi, niektóre metalowe lub chronione kratą. Na kondygnacjach mieszkalnych zachowała się w większości oryginalna stolarka drzwiowa. Drzwi oddzielające klatkę schodową od holu 2-giej kond. - otwór zamknięty odcinkowo, drzwi prostokątne, 2-skrzydłowe, ramowo-płycinowe, o nierównej szerokości skrzydeł, które przeszklone w górnych płycinach, z odcinkowym nadświetlem. Drzwi prowadzące do mieszkań zróżnicowane w kształtach i wymiarach; mieszkanie pd. oddziela od holu drewniane, w znacznym stopniu przeszklone, przepierzenie, zwieńczone koszowym nadświetlem, w którym prostokątne jednoskrzydłowe drzwi ramowo-płycinowe, w części przeszklonej dzielone szczeblinami krzyżowymi i kolorowymi szybami, od identycznych w konstrukcji części bocznych przeoierzenia drzwi oddzielone są słupkami w formie smukłych stylizowanych pilastrów jońskich na wysokich cokółach. Na wprost schodów mniejszy prostokątny otwór z jednoskrzydłowymi drzwiami ramowo-płycinowymi, przeszklonymi w połowie. Pozostałe otwory drzwiowe prostokątne, na ogół z 2-skrzydłowymi drzwiami ramowo-płycinowymi (także w mieszkaniach) a czasem z typowymi drzwiami współczesnymi.

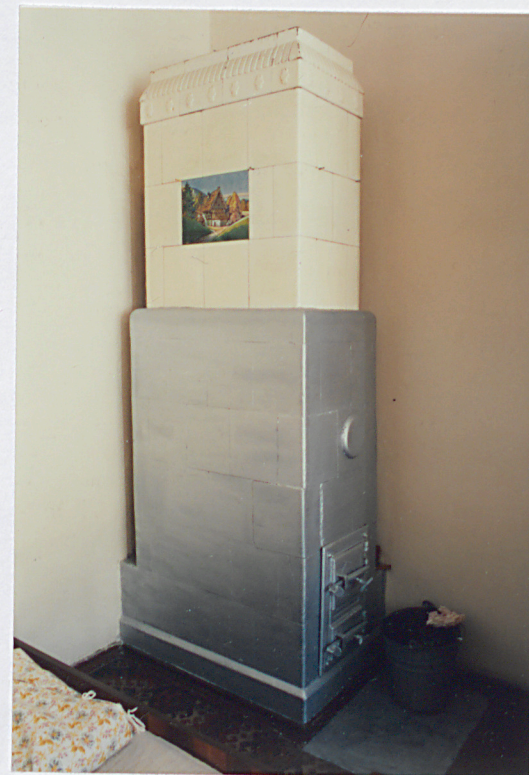
10.

WYPOSAŻENIE. Oprócz zachowanej w dość dużej ilości stolarki okiennej i drzwiowej, do oryginalnego wyposażenia zaliczyć należy piec kaflowy w mieszkaniu 2-giej kond. - cokół pieca zmieniony współcześnie, w 2-giej kond.

oryginalne białe kafle z ozdobnym fryzem a w polu centralnym kafel malowany, z motywem górskiego domku.
