Nr 3739
DOLNOŚLĄSKIE

BUDYNEK MIESZKALNO -USŁUGOWY

KOWARY

ul. 1 Maja 10

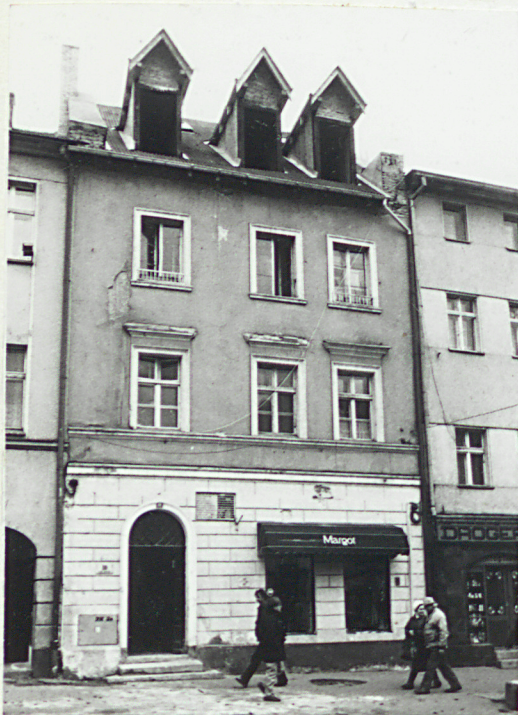
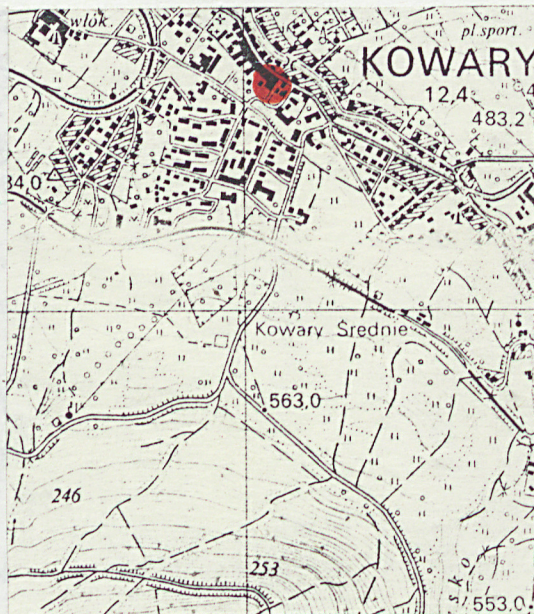
11. Zdjęcia, rzut, przekrój, sytuacja, orientacja

Budynek murowany z cegły, na fundamentach kamiennych, tynkowany, częściowo podpiwniczony, z poddaszem użytkowym.

Otwory okienne prostokątne, ujęte opaskami w tynku, okna drewniane, krosnowe, 2, 4 i 6 dzielne ze ślaniem, główny otwór wejściowy zakończony półkoliście, w profilowanej opasce w tynku, drzwi ramowo-płycinowe, 2 i 1 -skrzydłowe, w sieni z naświetlem ze skośną kratką, we wnętrzach częściowo nowe, typowe.

Budowla założona na planie wydłużonego prostokąta, kalenicowo w stosunku do ulicy, układ wewnątrz trzytraktowy, w przyziemiu po lewej sieni przelotowa, w tylnej części zwężona, po prawej w przednim trakcie pomieszczenie handlowo-usługowe, za nim klatka schodowa, w trakcie tylnym pomieszczenia gospodarcze, na wyższych kondygnacjach układ pomieszczeń nieregularny, częściowo korytarzowy.

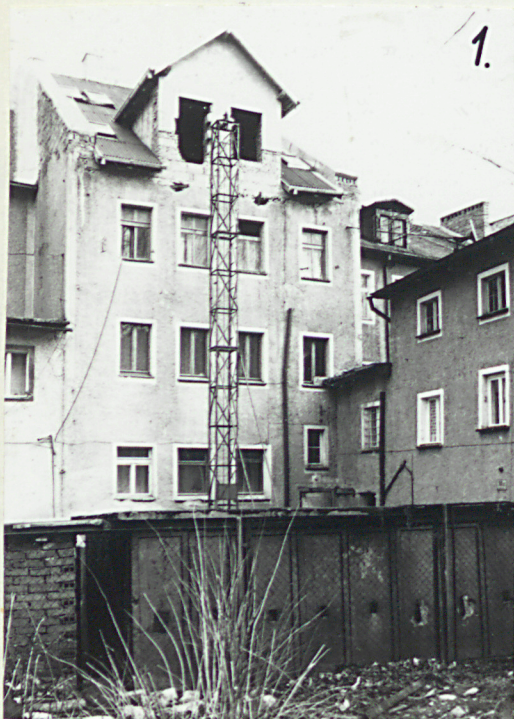
- tylna, 4-osiowa, otwory okienne rozmieszczone symetrycznie, zwieńczona obszerną facjatą na osi, bez artykulacji.

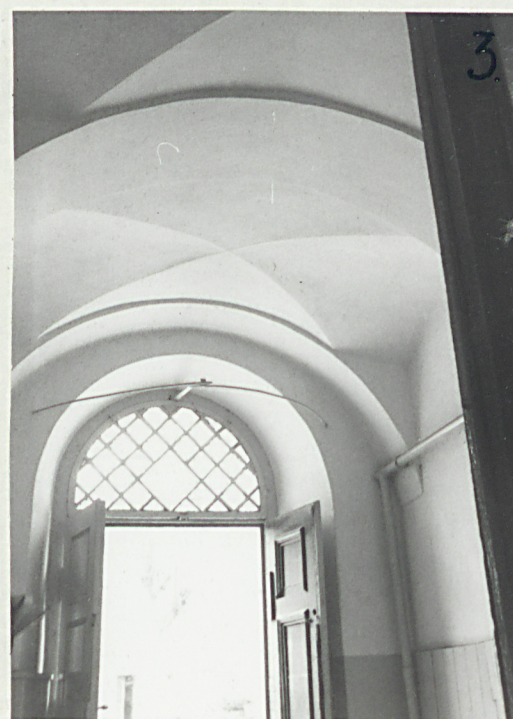
W piwnicach sklepienia beczkowe, kamienne, w parterze krzyżowe na szerokich gurtach, w dwóch pomieszczeniach kolebkowe, ceglane, wyżej stropy drewniane, belkowane.

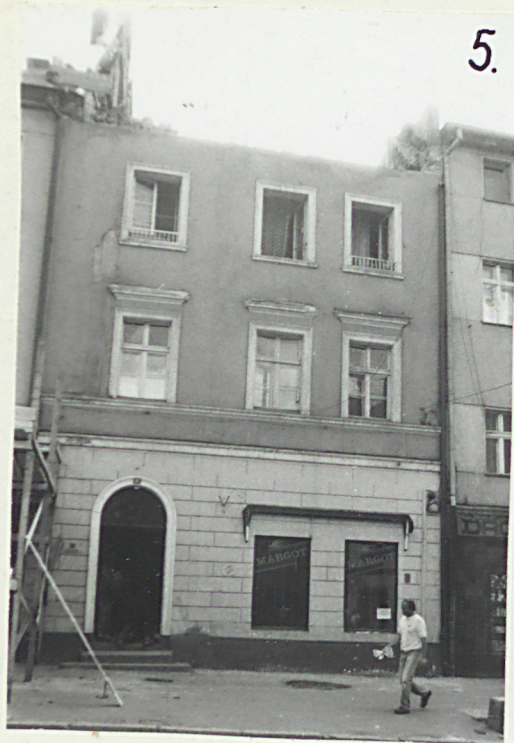
5.

Elewacje: frontowa 3-osiowa, otwory okienne rozmieszczone niesymetrycznie, nad oknami 1 piętra nadokienniki w formie odcinków gzymsu, pod nimi niewielkie płyciny, parter oddzielony dwoma pasami gzymsu, boniowany, po lewej otwór wejściowy, z prawej dwa duże okna wystawowe.

14. Kubatura 3 776 m ³	15. Powierzchnia użytkowa 616 m ²	16. Przeznaczenie pierwotne mieszkalno-usługowe	17. Użytkowanie obecne mieszkalno-usługowe
18. Prace budowlane i konserwatorskie, ich przebieg i dokumentacja Od 1945 r remonty bieżące m.in.: - wymiana pokrycia dachowego, rynien i rur spustowych, obróbek blacharskich, częściowa modernizacja wnętrza i instalacji, - 1992 r - odbudowa spalonego dachu,		19. Stan zachowania (fundamenty, ściany zewnętrzne, ściany wewnętrzne, sklepienia, stropy, konstrukcje dachowe, pokrycie dachu, wyposażenie i instalacje) Mury zawilgocone, tynki parteru w stanie dobrym, zalane górne kondygnacje wskutek akcji p-poż., dach w odbudowie, stolarka, sklepienia, stropy - stan dobry, instalacje częściowo do wymiany.

20. Najpilniejsze postulaty konserwatorskie Zachować bryłę budynku, układ pomieszczeń parteru, wygląd elewacji frontowej, sklepienia, stropy, stolarkę okienną i drzwiową.
