DAWNY MŁYN Z PIEKARNIĄ, obecnie budynek mieszkalno-usługowy

1 poł. XVIII w.
przeb. rozbud.
3 ćw. XIX w.

K O W A R Y

ul. 1-go Maja nr 11

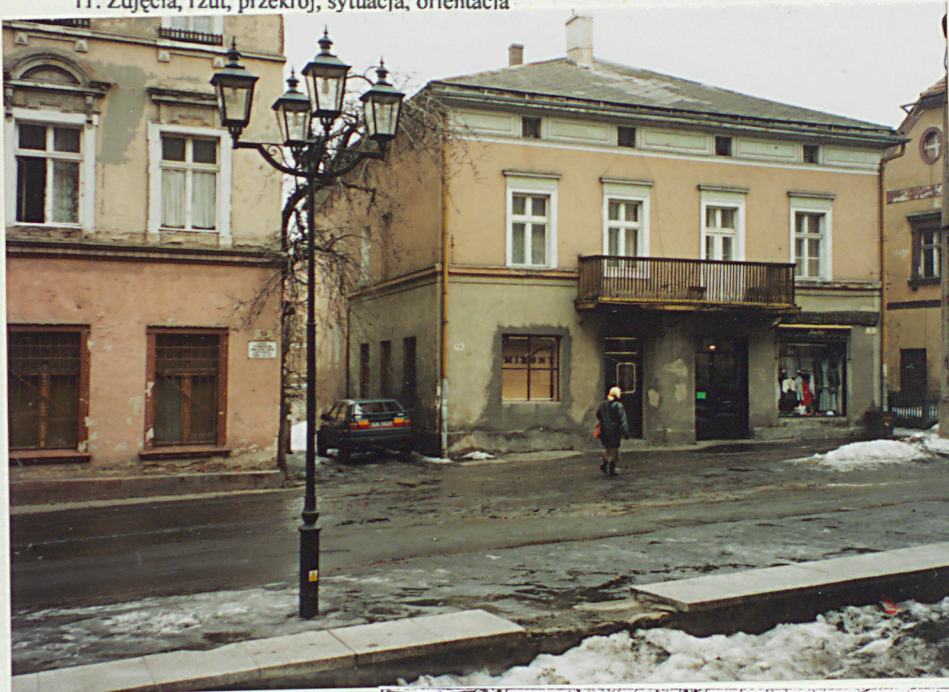
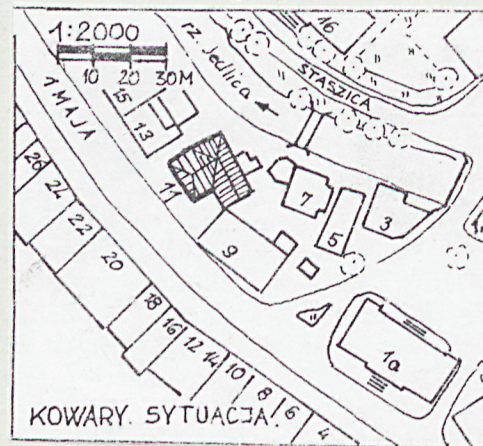
11. Zdjęcia, rzut, przekrój, sytuacja, orientacja

Budynek usytuowany w centrum miasta, w zabudowie staromiejskiej, przy głównej, reprezentacyjnej ulicy, przecinającej miasto w kierunku wschód-zachód. Budynek stoi w ciągu zabudowy pierzei północnej, na wąskiej działce pomiędzy ulicą a przepływającą od strony zaplecza od północy rzeką Jedlicą.

Rzut - skomplikowany, starsza część młynowa od strony Jedlicy na rzucie wydłużonego trapezu o zwężających się bokach w kierunku wschodnim, do niej dołączona nowsza część budynku na szerokości 2/3 elewacji od zachodu i zbliżonej szerokości. Narożnik południowo-wschodni budynku młyna styka się z sąsiednim budynkiem i częściowo wchodzi w jego ścianę. Część młynowa dwutraktowa, część nowsza jednotraktowa, komunikacja za pomocą klatki schodowej założonej w centralnej części budynku młyna od strony południowej, dostępna przez wejście w elewacji wschodniej nowszego budynku, w narożniku północno-wschodnim. Pomieszczenia parteru wykorzystane na cele handlowe, dostępne z ulicy. Część młynowa charakteryzuje się większą grubością ścian obwodowych, w piwnicy w części młynowej ceglana studnia *czworokątnej zamknięta drewnianą pokrywą*.

Bryła - wydłużona, dwuelementowa. Składa się z dwukondygnacyjnego budynku dawnego młyna wodnego, do którego dołączono od strony zachodniej dłuższym bokiem drugi nowszy budynek, również dwukondygnacyjny z okienkami poddasza. Część młynowa podpiwniczona, pierwotnie piwnice dwukondygnacyjne, obecnie dolne zasypane, część nowsza niepodpiwniczona. Dachy nad każdą częścią osobne, trójspadowe, o kalenicach skierowanych do siebie pod kątem prostym.
