1 Obiekt

BUDYNEK MIESZKALNY

3. Miejscowość
KOWARY

4. Adres
ul. 1 Maja nr 20
nr hipoteczny

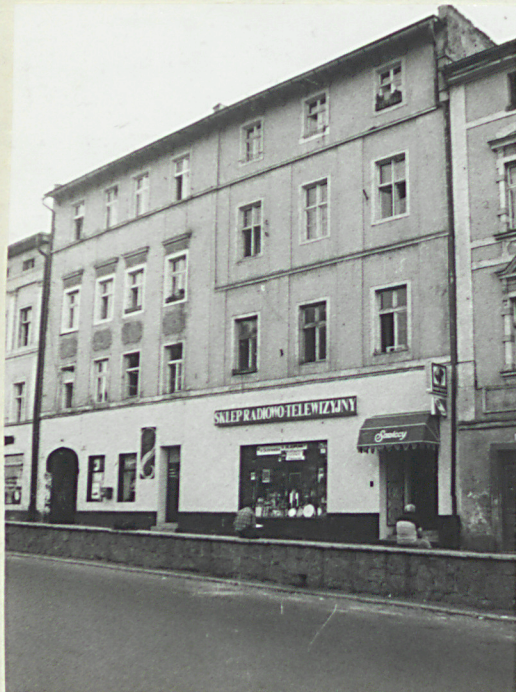
11 Zdjęcia rzut, przekrój, sytuacja, orientacja

Budowla założona na planie prostokąta, kalenicowo w stosunku do ulicy, w planie przyziemia i 2 kondygnacji widoczne połączenie dwóch niezależnych budynków /przebudowa/, układ pomieszczeń nieregularny, w lewej skrajnej osi parteru sień przejazdowa.

Elewacje - frontowa, 7-osiova, niesymetryczna, 4-kondygnacyjna /4 kondygnacja nadbudowana w XIX/XX w./, w parterze nieregularnie rozmieszczone witryny i otwory wejściowe do lokali handlowo-usługowych. Wyżej widoczny historyczny podział na dwie części. Część prawa 3-osiova, o prostych podziałach lizenami i gzymsami międzykondygnacyjnymi. Po lewej 4 osie okienne między oknami 2 i 3 kondygnacji prostokątne płyciny z wykrojonymi narożnikami, nad oknami 2 piętra płyciny prostokątne i proste odcinki belkowania.
