Nr 3758  
DOLNOŚLĄSKIE

BUDYNEK MIESZKALNO - USŁUGOWY

K O W A R Y

ul. 1 Maja 53

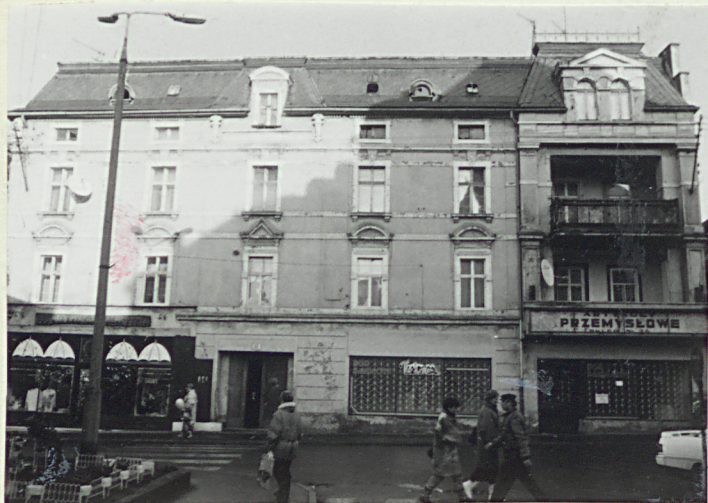
11. Zdjęcia, rzut, przekrój, sytuacja, orientacja

Obiekt położony w centrum miasta u zbiegu ulic: Słonecznej i 1 Maja, ok. 150 m na pn-zach. od kościoła parafialnego. Budynek zajmuje frontową część, na całej szerokości nieregularnej działki, z tyłu długi budynek w formie oficyny oraz dwa niższe budynki gospodarcze.

Budynek murowany, wzniesiony z cegły, na fundamentach kamiennych, tynkowany, w całości podpiwniczony wysokimi piwnicami, z poddaszem użytkowym.

Bryła zwarta, częściowo ukryta w ciągu zwartej zabudowy ulicy, trzykondygnacyjna z mezzaninem nad górną kondygnacją plus piwnice, w el. frontowej dwupiętrowa loggia zwieńczona małym szczytem w formie podwójnej aediculi, w przyziemiu lokale handlowo-usługowe, wyżej mieszkania.

Dach złożony powstały z ustawionych czterospadowo stromych połaci w części frontowej połączonych z dachem pulpitowym części tylnej o niskim stopniu nachylenia, frontowe połacie wzbogacone wysuniętymi facjatami oraz lukarnami, w el. pd-wsch. niewielki szczyt. Pokrycie dachowe na stromych połaciach łupkiem, w partii tylnej papą, na obszernej facjacie po prawej stronie metalowy kuty grzebień, więźba krokwiowo-stolcowo-jętkowa wzmocniana mieczami.

Otwory okienne prostokątne, ujęte profilowanymi opaskami z tynku, spiętymi u góry masywnymi kluczami, nad oknami pierwszego piętra nadokienniki zamknięte od góry odcinkiem łuku /jedynie w osi środkowej nadokiennik trójkątny /wsparte na wolutowych wspornikach, ławy podokienne drugiego piętra wysunięte przed lico muru wsparte na konsolach, nad oknami wysunięte fragmenty gzymsu kordonowego podparte analogicznie. Stolarka okienna półskrzynkowa dwuskrzydłowa ze ślemieniem, w el. tylnej także 1-skrzydłowa, otwory wejściowe prostokątne, drzwi drewniane ramowo-płycinowe, jedno i dwuskrzydłowe, we wnętrzach częściowo przeszklone. Witryny nowe bez cech stylowych.

14. Kubatura  ok. 3450 m <sup>3</sup>	15. Powierzchnia użytkowa  ok. 1200 m <sup>2</sup>	16. Przeznaczenie pierwotne mieszkalno-usługowe	17. Użytkowanie obecne mieszkalno-usługowe
18. Prace budowlane i konserwatorskie, ich przebieg i dokumentacja Bieżące naprawy pokrycia dachowego, tynków, obróbek blacharskich, instalacji, częściowa modernizacja wnętrza.		19. Stan zachowania (fundamenty, ściany zewnętrzne, ściany wewnętrzne, sklepienia, stropy, konstrukcje dachowe, pokrycie dachu, wyposażenie i instalacje)  Dobry.	
		20. Najpilniejsze postulaty konserwatorskie  Zachować: bryłę budynku, kształt dachu, wygląd i podziały elewacji, układ pomieszczeń górnych kondygnacji, sklepienia, stropy, kamienne klatki schodowe, stolarkę okienną i drzwiową. Osuszyć mury budowli, przeprowadzić remont elewacji i częściowo wnętrza.

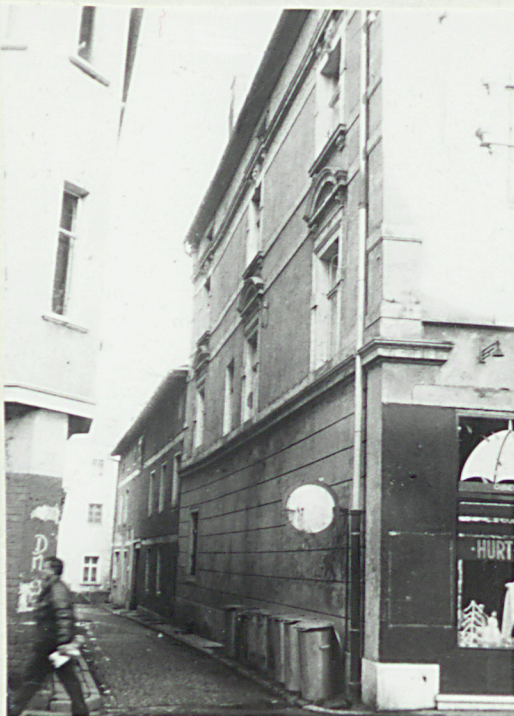
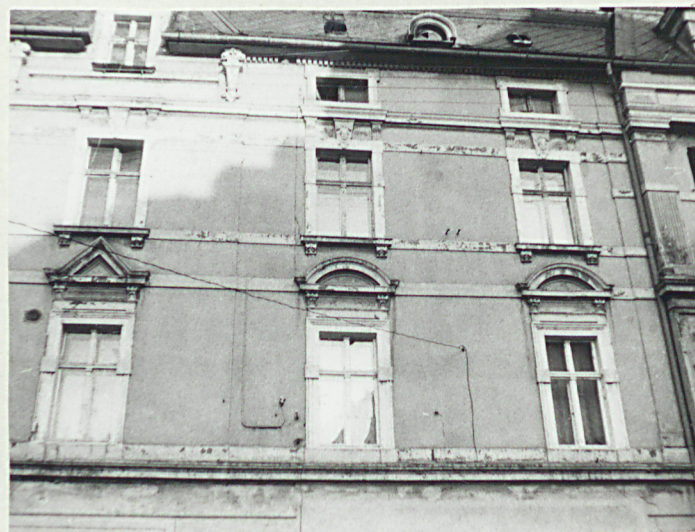
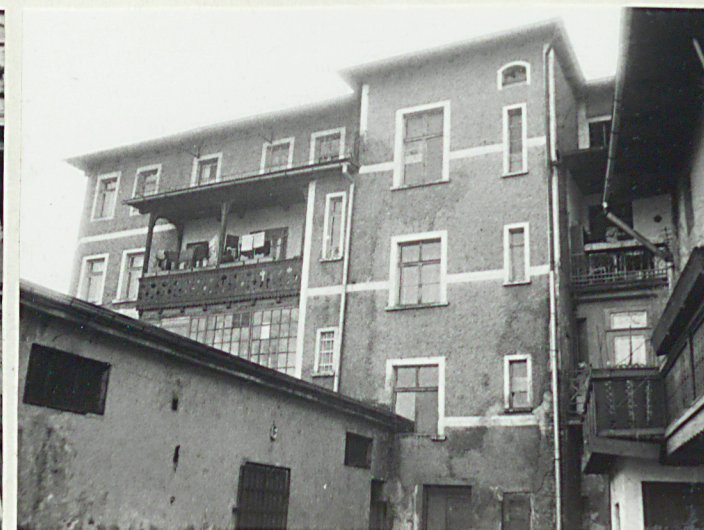
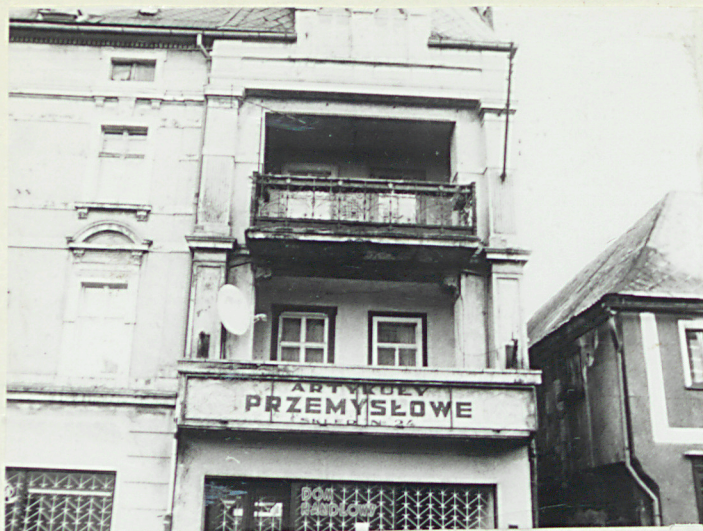
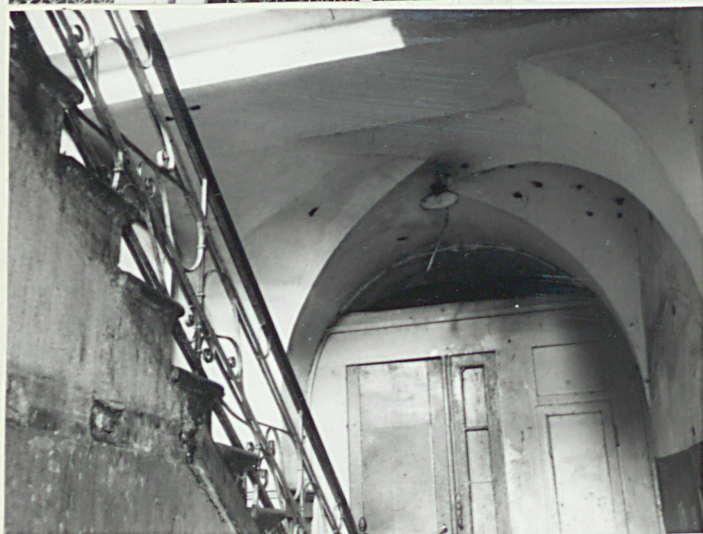
c.d. opisu... Elewacje: frontowa, pd-zach, niesymetryczna, pięcioosiowa, przy prawym narożniku dwupiętrowa loggia ujęta pilastrami o trzonach gładkich i kanelowanych w 2/3 wysokości, przyziemie przebudowane bez cech stylowych, kondygnacje i mezzanino oddzielone profilowanymi gzymsami i listwami w tynku, niesymetrycznie umieszczona oś środkowa okien podkreślona facjatą w partii dachu podpartą hermowymi pilastrami oraz poszerzonym belkowaniem u dołu.

- boczna, pd-wsch, trzyosiowa, podzielona analogicznie jak elewacja frontowa, przyziemie boniowane w formie pasów w tynku, całość zwieńczona skromnym szczytem schodkowym. - boczna pn-zach., trzyosiowa, parter boniowany, po lewej jedno, wtórne okno, na pierwszym piętrze dodatkowe okno wbudowane wtórnie między pierwotne osie okienne. - tylna, pn-wsch., nieregularna, w partii ryzalitu dwuosiowa, w części cofniętej 5-osiowa, częściowo przysłonięta dobudowaną dwukondygnacyjną werandą, w dolnej części zaskloną, w górnej otwartą z drewnianą balustradą z dekoracją o motywach ludowych.

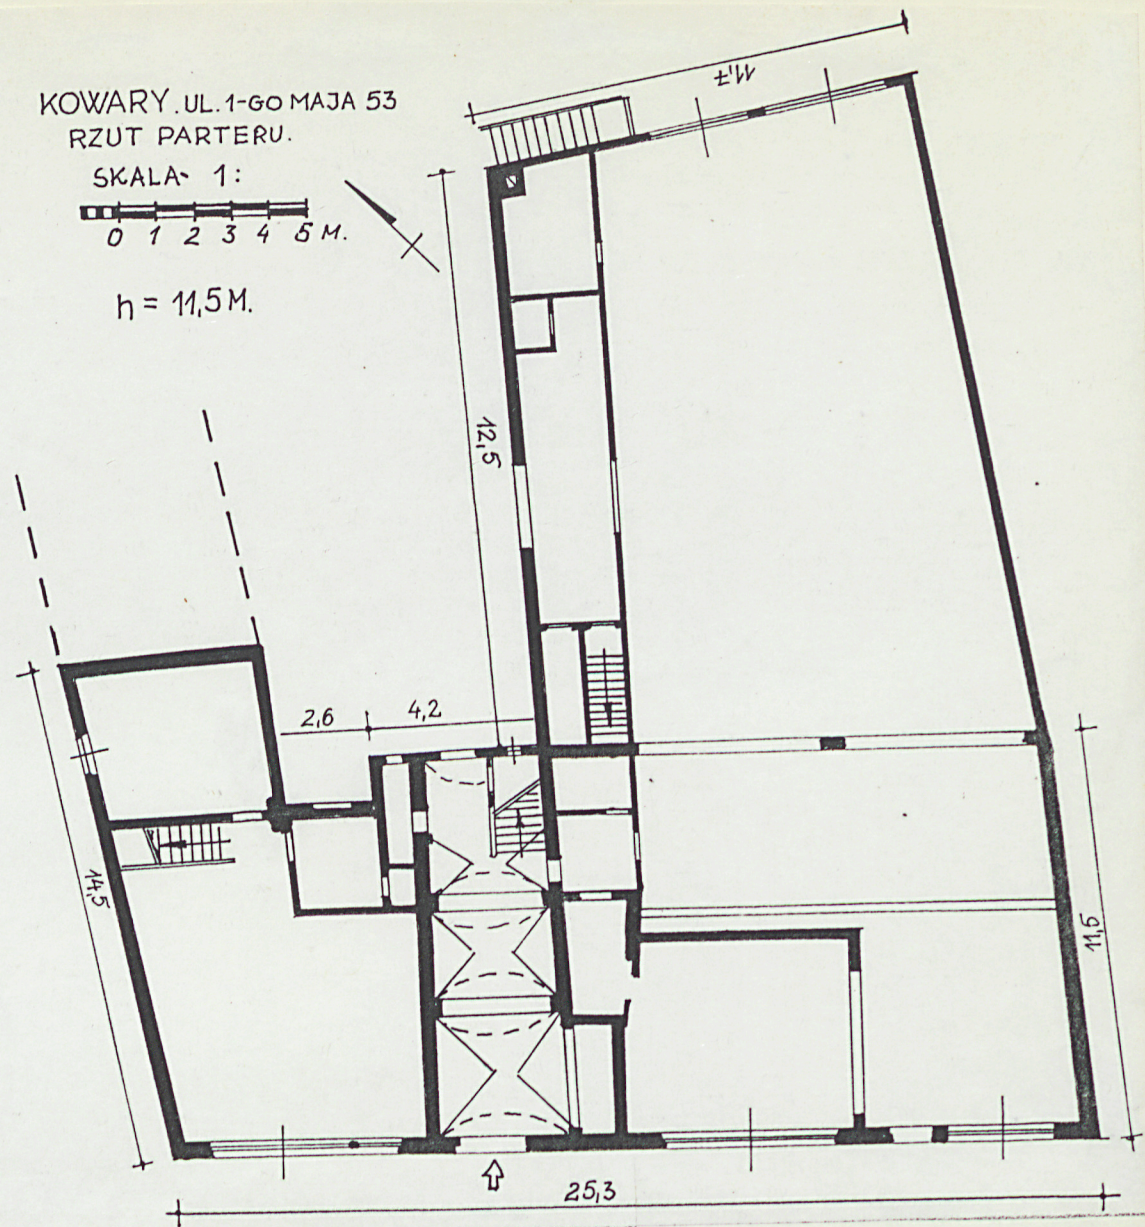
KOWARY, UL. 1-GO MAJA 53  
RZUT PARTERU.

Budowla założona na planie nieregularnym zbliżonym do litery "U", w części środkowej sień przelotowa mieszcząca w tylnej partii klatkę schodową, układ pomieszczeń w częściach bocznych nieregularny, część prawa dwutraktowa.
