OFICyna MIESZKALNA

4 ćw. XIX w.

KOWARY

ul. 1 Maja nr 70a

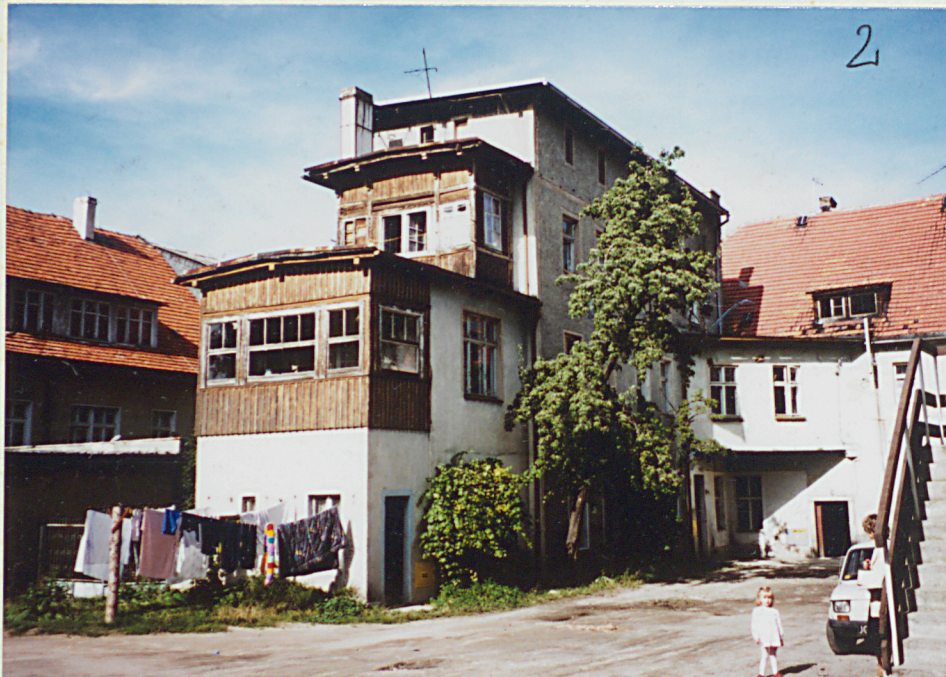
Elewacja frontowa, pd-zach., 4 kondygnacyjna, symetryczna, 6-osiova, w 2 kondygnacji zakłócona poprzez ukośnie dobudowany łącznik z budynkiem nr 70, w prawej, drugiej skrajnej osi główne wejście do budynku, otwory okienne ujęte w wyciśnięte proste opaski w tynku, trzecia kondygnacja od poddasza oddzielona poziomym pasem gładkiego tynku, tynk całości elewacji nakrapiany, w partii przybudówki 2 kondygnacyjnej, 2 osiowej lewą skrajną oś rozpoczyna drewniane odeskowanie werandy.

14. Kubatura 1027,8 m ³	15. Powierzchnia użytkowa 369 m ²	16. Przeznaczenie pierwotne oficyna mieszkalna	17. Użytkowanie obecne budynek mieszkalny
18. Prace budowlane i konserwatorskie, ich przebieg i dokumentacja Bieżące prace remontowe m.in.: - remont pokrycia dachowego, - częściowa wymiana tynków i instalacji.		19. Stan zachowania (fundamenty, ściany zewnętrzne, ściany wewnętrzne, sklepienia, stropy, konstrukcje dachowe, pokrycie dachu, wyposażenie i instalacje) Zawilgocenie murów parteru, uszkodzone tynki zewnętrzne, zły stan konstrukcji elementów drewnianych werandy, więźba dachowa, stropy w stanie dobrym. Instalacja wodno-kanalizacyjna do wymiany.	
		20. Najpilniejsze postulaty konserwatorskie Zachować bryłę budynku z werandami, przeprowadzić remont kapitalny werand, naprawić tynki, malować elewację.

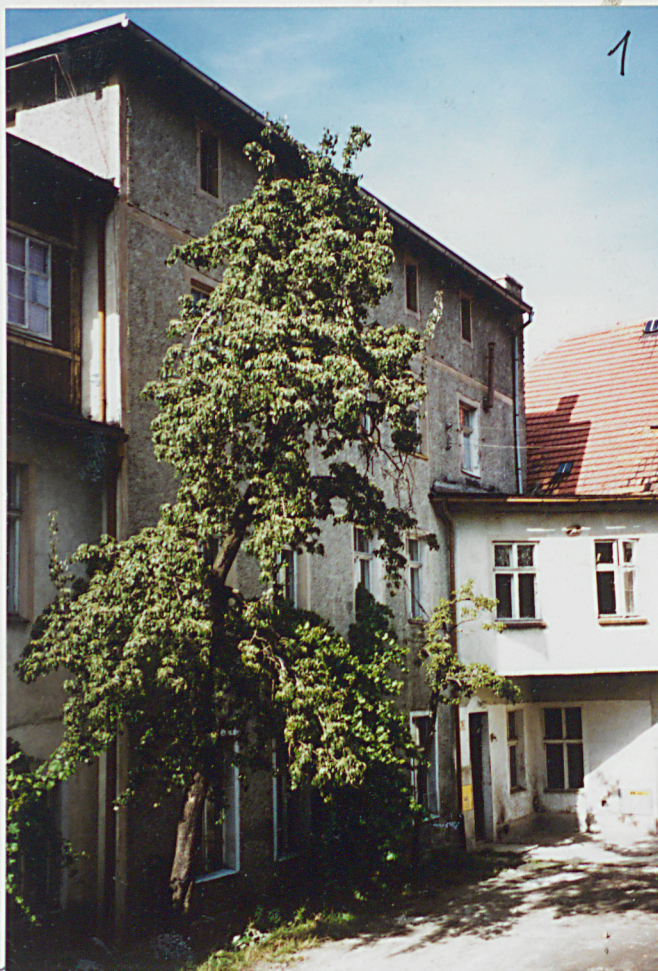
- 1.-elewacja pd-wsch.
- 2.- "- pd-zach.
- 3.-elewacja pd-zach. i pn-zach.
- 4.-łącznik pomiędzy nr 70 i 70a
- 5.-klatka schodowa

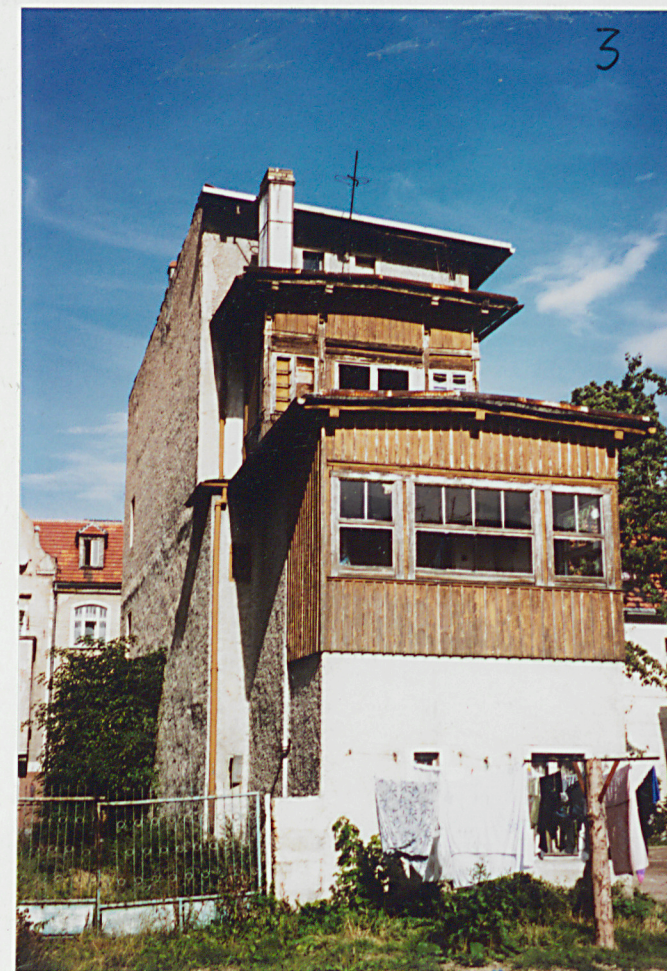
elewacja boczna, pd-zach., 4 kondygnacyjna, rozwiązana wielopłaszczyznowo, pierwsza płaszczyzna 2 kondygnacyjna, pierwsza kondygnacja gładka w tynku, z dwoma różnej wielkości otworami okiennymi, 2 kondygnacja stanowiąca ścianę werandy 3 osiowa, oszalowana deskami; drugą płaszczyznę tworzy weranda 3 kondygnacji, drewniana, przylegająca do budynku gł., 2 osiowa, obramienia okienne - opaski wyciśnięte w tynku z uszakami,

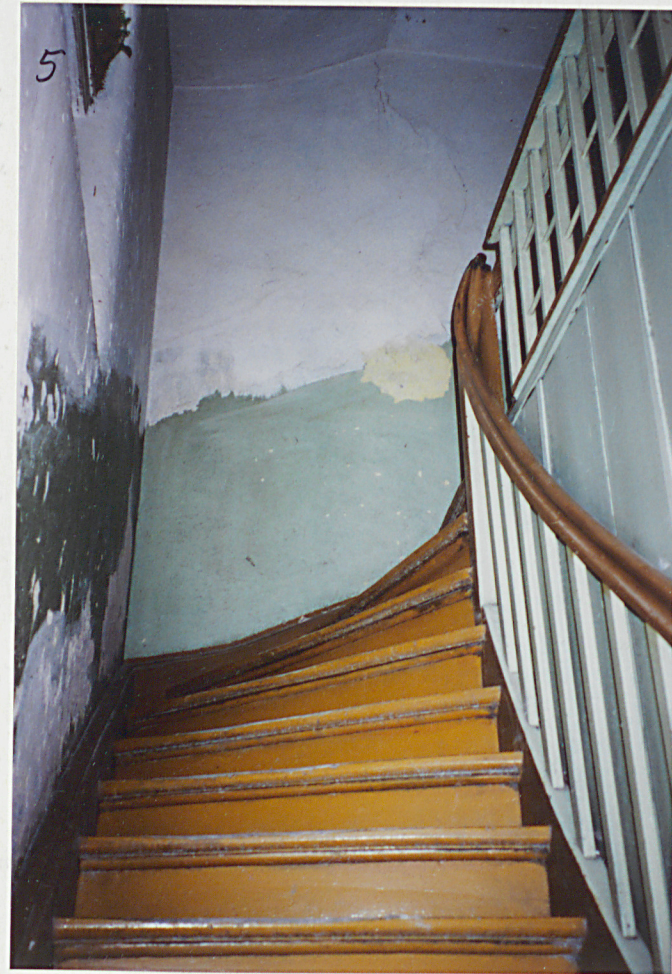
Schody - na piętro drewniane, zabiegowe z drewnianą prostą balustradą tralkową.
