KARTA EWIDENCYJNA ZABYTEKÓW
ARCHITEKTURY I BUDOWNICTWA

WILLA MIEJSKA, OB. BUDYNEK SZKOŁY

KOWARY

ul. 1 Maja 72

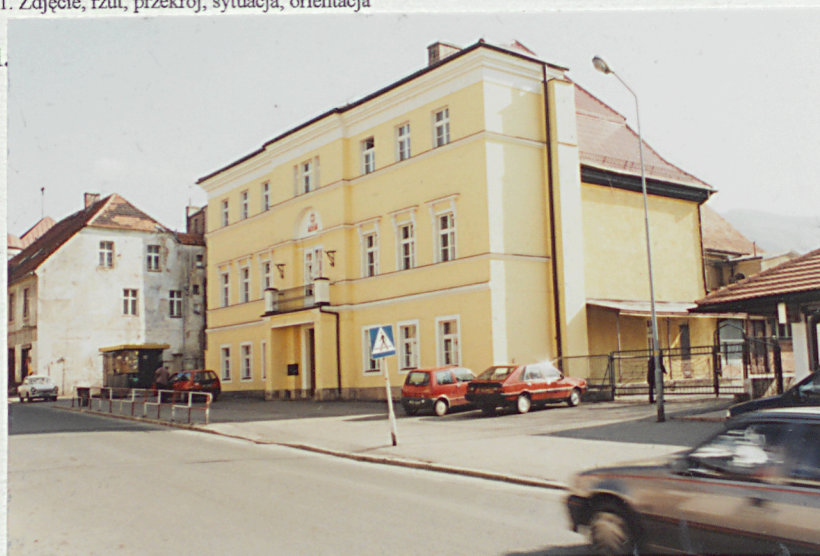
1. Widok budynku szkoły od pn. (elew. pn. i wsch. korpusu gł.).
2. Fasada (elewacja wsch.).
3. Elewacja pd. korpusu i skrzydła.
4. Fragment elewacji szczytowej skrzydła, z dobudowaną salą gimnastyczną i łącznikiem.

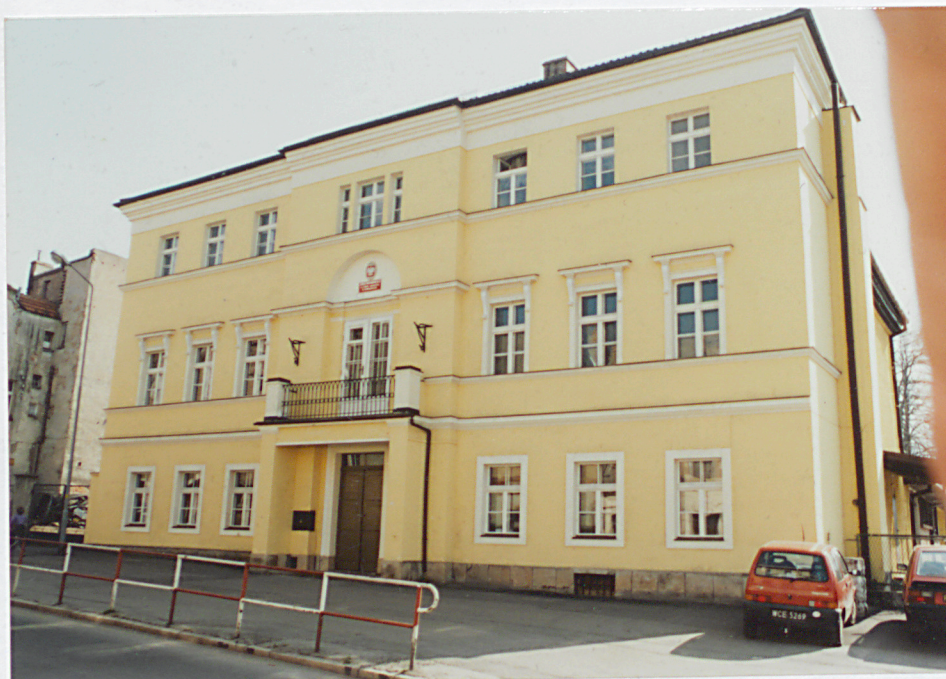
2.

Elewacja wsch. – fasada. Elewacja 3-kond., na niskim cokole, obłożonym płytami kamiennymi, o symetrycznej, dośrodkowej kompozycji i regularnym układzie otworów okiennych, ujednoliconych w poszczególnych częściach i kondygnacjach, stanowiących jeden z istotnych elementów artykulacji ściany i podkreślających tektonikę budowli. Część środkowa fasady wysunięta w formie płytkiego jednoosiowego pseudoryzalitu, z wejściem głównym, ujętym w prosty portyk, zwieńczony balkonem z metalową balustradą na 4-bocznych murowanych słupkach narożnych. Oś środkowa akcentowana w przyziemiu wejściem głównym, w 2-giej kond. drzwiami balkonowymi, umieszczonymi w wyciętej w pseudoryzalicie, pełnołukowo zamkniętej wnęcie (reminiscencja łuku triumfalnego) a w 3-ciej kondygnacji oknem, flankowanym przez dwa wąskie otwory okienne. Części boczne 3-osiove. Elewacja w pionie dzielona systemem gzymsów (kordonowym między 1-szą i 2-gą kond., podokiennymi 2-giej i 3-ciej kond., odcinkami gzymsów nadokiennych 2-giej kond., które w ryzalicie przechodzą w gierowany gzymś ciągły i, mocno profilowanym, wyładowanym gzymsem wieńczącym). Otwory okienne o zróżnicowanych proporcjach i obramieniach, właściwych dla poszczególnych kondygnacji. Najbogatsze obramienia reprezentują otwory 2-giej kond. – profilowane obramienie opaskowe z konsolowymi wspornikami, podpierającymi proste odcinki gzymsów.

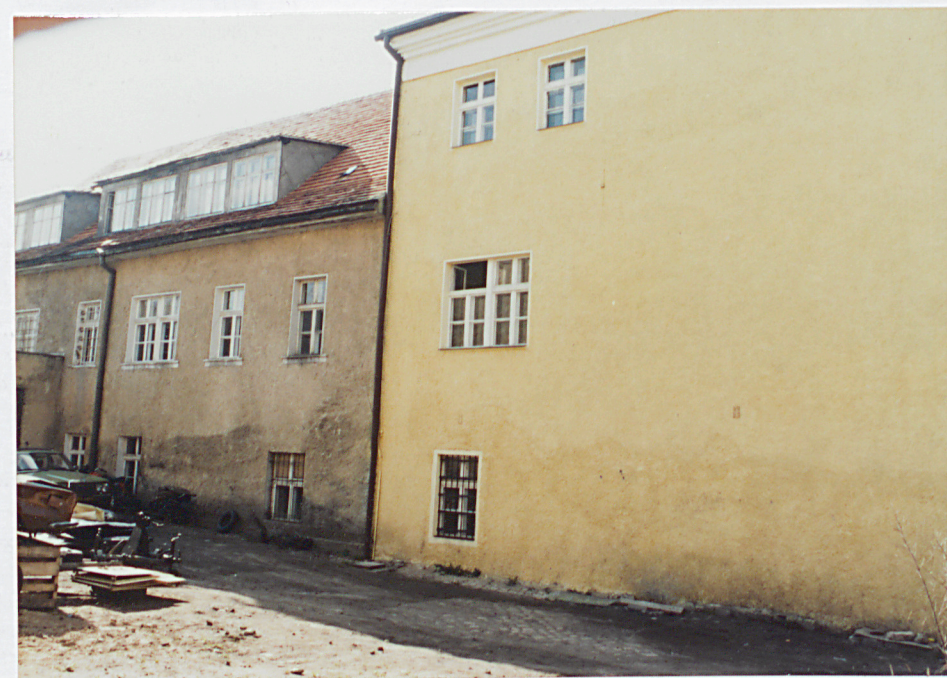
3

Elewacja pd. 2-częściowa: 3-kond. elewacja korpusu, malowana żółto, z otworami okiennymi w nieregularnym układzie, zgrupowanymi w części zach., skromna i gładka, pozbawiona akcentów dekoracyjnych i artykulacyjnych, poza otworami okiennymi i profilowanym, wyładowanym gzymsem wieńczącym, skonstrastowana z szarą, 2-kondygnacyjną elewacją skrzydła, o zróżnicowanych otworach okiennych w nieregularnym układzie, zwieńczoną skromnym gzymsem koronującym i stromą połączy dachową z rzędem lukarn.

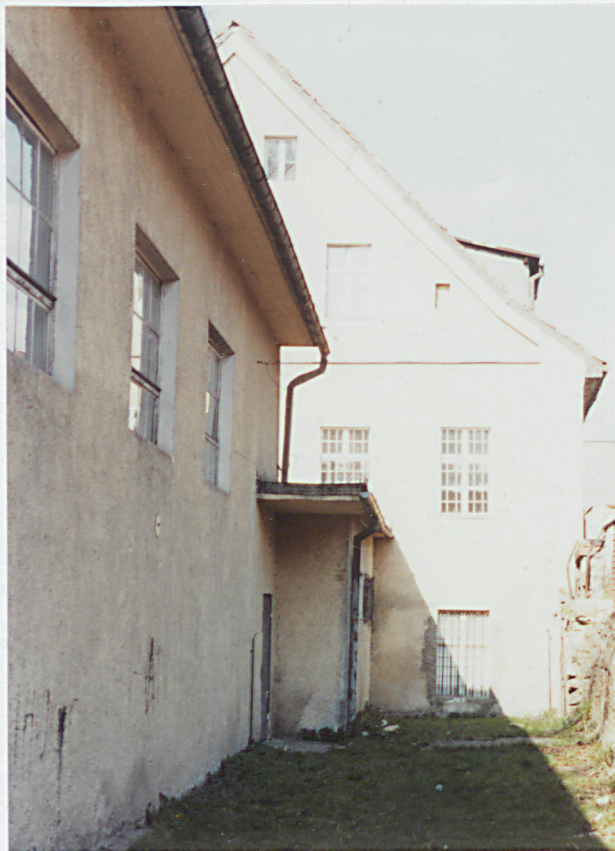
4.

Elewacja szczytowa skrzydła. 2-kond. z 2-kond. szczytem; regularny układ, ujednoliconych otworów okiennych, stanowiących jedyny element artykulacyjny; szczyt ujęty w prostą, pasową ramę; w części środkowej dobudowany współczesny łącznik.

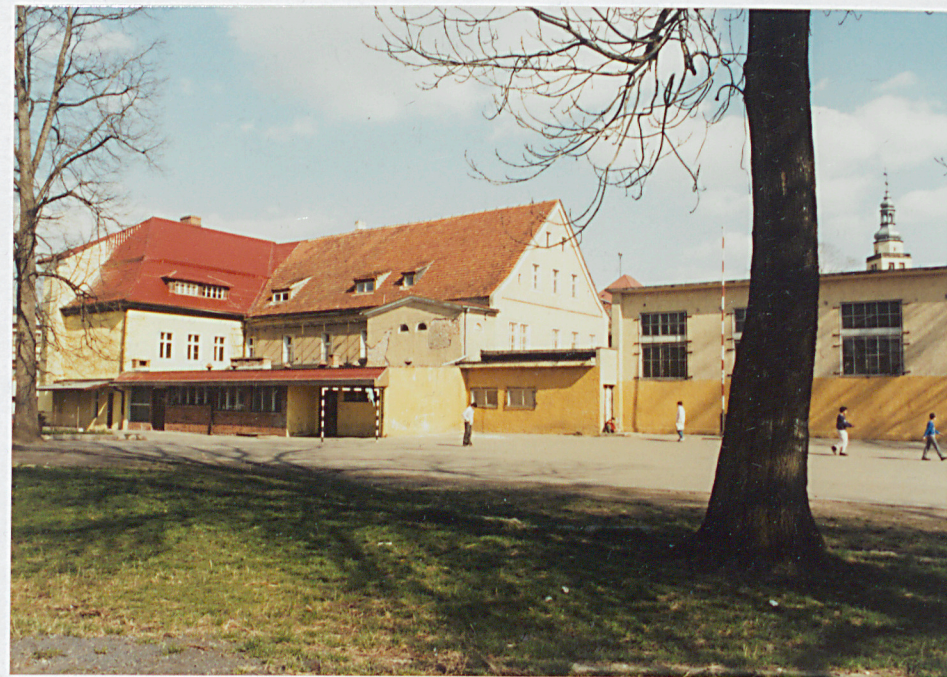
5. Widok budynku od zach.
6. Elew. pn. skrzydła i zach. korpusu, z współczesną stołówką.
7. Szczyt skrzydła.
8. Otwór wejścia głównego.
9. Balkon 2-giej kond. fasady.

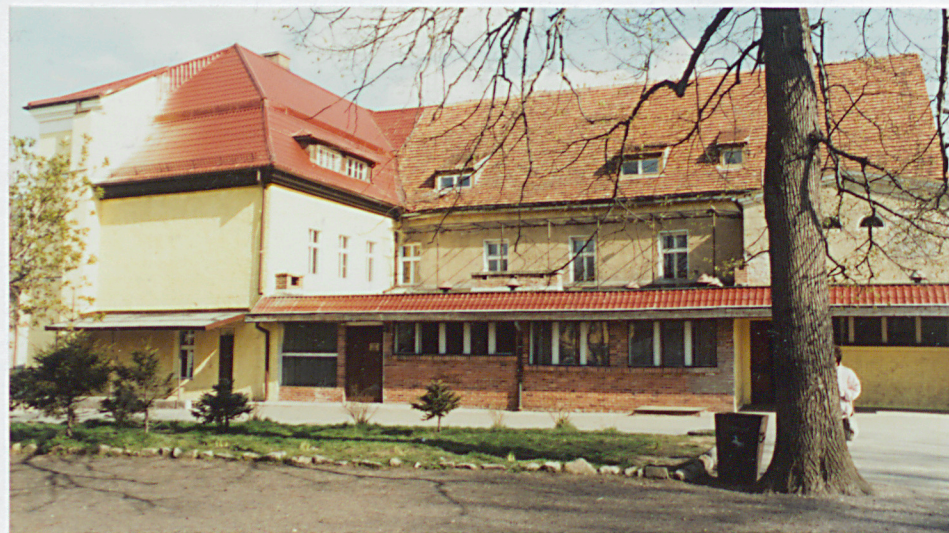
6.

Fragmenty elew. pn. skrzydła i zach. korpusu. Elewacje 2-kond., gładkie, pozbawione elementów dekoracyjnych, artykułowane regularnym układem otworów okiennych; ich 1-sze kond. przesłonięte współcześnie dobudowaną stołówką; przybudówka pn.-zach. skrzydła 2-kond., o gładkiej ścianie, przeprutej dwoma symetrycznymi półkolistymi okienkami, zwieńczona płaskim trójkątnym szczytem.

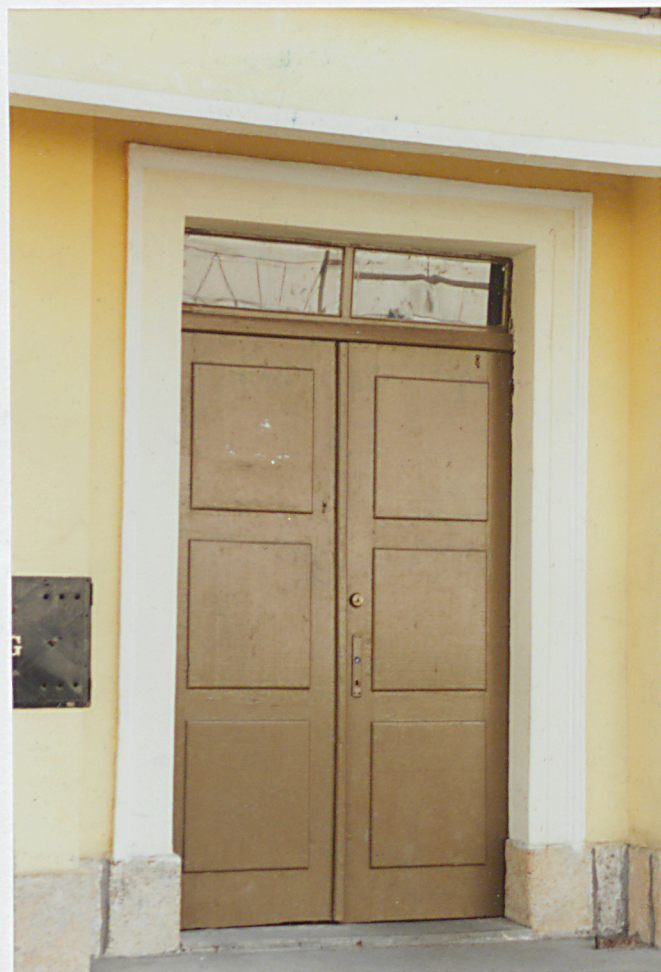
8.

Otwory drzwiowe zewnętrzne. Główny otwór wejściowy wyznacza oś symetrii fasady; kształt dużego, smukłego prostokąta, ujętego w kamienne, profilowane obramienie; drzwi współczesne ramowo-płycinowe, dwuskrzydłowe, prostokątne z wąskim nadświetlem 2-dzielnym. W korpusie głównym istnieją jeszcze dwa otwory wejściowe, oba zlokalizowane w elewacji pn. — prostokątne otwory z

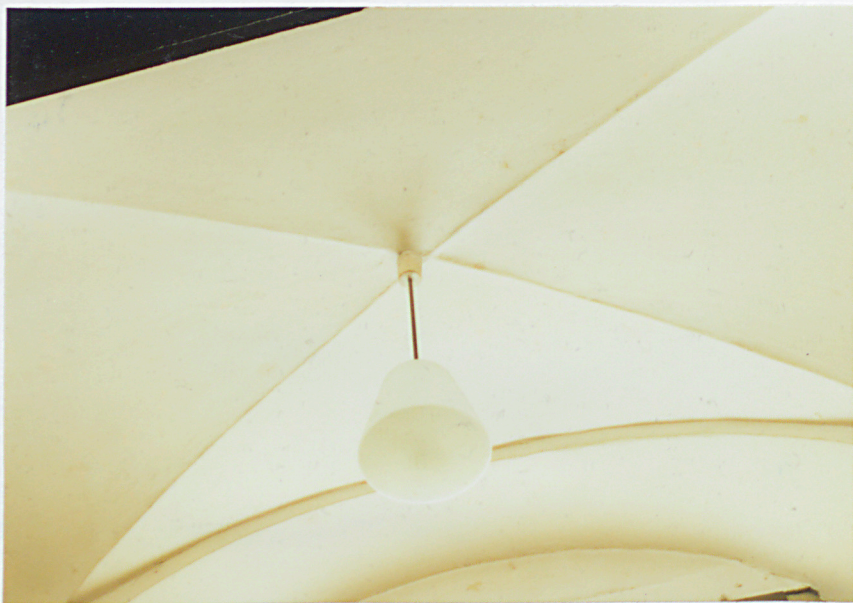
Sklepienia i stropy. Piwnice sklepione ceramicznie kolebkowo i krzyżowo. W kondygnacji przyziemia zachowane oryginalne przekrycia pomieszczeń, które częściowo sklepione ceramicznie, w większości jednak nakryte stropami drewnianymi belkowymi z podsufitkami. Sklepienie krzyżowe na gurtach, o łukach koszowych, nakrywa siedem prześel korytarza, sklepione krzyżowo są jeszcze dwa pomieszczenia korpusu, czyli pierwotnego budynku; nieliczne pomieszczenia gospodarcze dobudowanej części pd.-zach. nakrywają sklepienia kolebkowe odcinkowe; w pozostałych wnętrzach stropy, przy czym dwie największe sale frontowe ze stropami fasetowymi, o skromnie zaznaczonych ramach (w przypadku sali pd. ramy profilowane). Stropy 2-giej kond., wskutek adaptacji poddasza na cele użytkowe, zostały obniżone i wymienione na współczesne, żelbetowe (płyty WPS na belkach stalowych). W kondygnacji poddaszowej stropy drewniane belkowe z podsufitkami (w konstrukcji wykorzystano elementy dolnej kond. więźby dachowej).

10. Jedno z okien 1-szej kond. fasady.
11. Jedno z okien 2-szej kond. fasady.
12. Korytarz – widok ku zach.
13. Sklepienie korytarza.
14. Pomieszczenie gosp. w przyziemiu skrzydła.

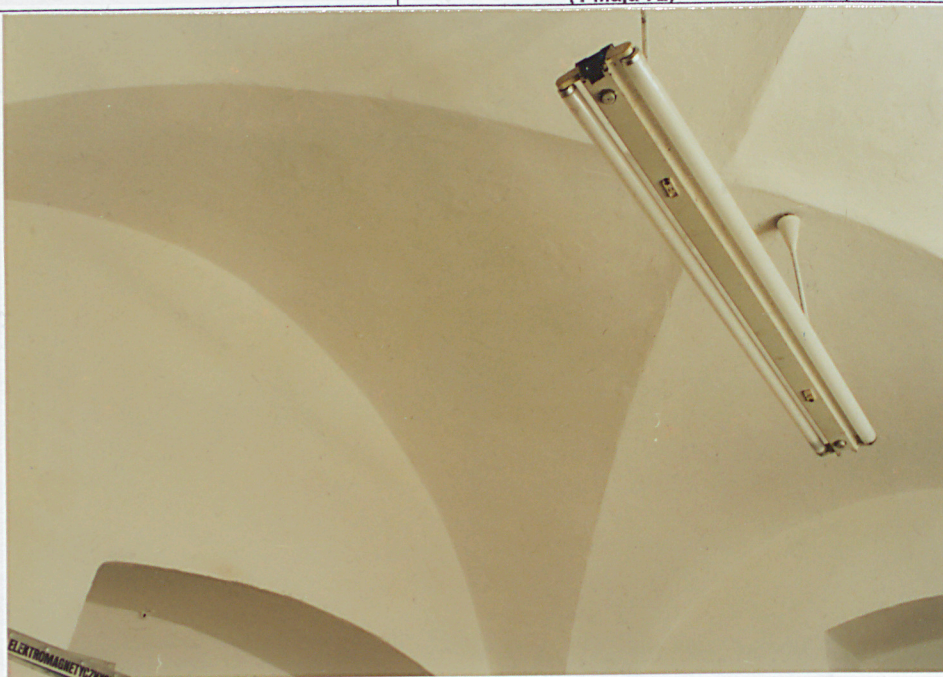
15. Sklepienie pd., narożnego pomieszczenia w przyziemiu korpusu.
16. Fragment stropu dużej sali pd.-wsch. (pracownia chem.).
17. Fragment stropu sali pn.-wsch.

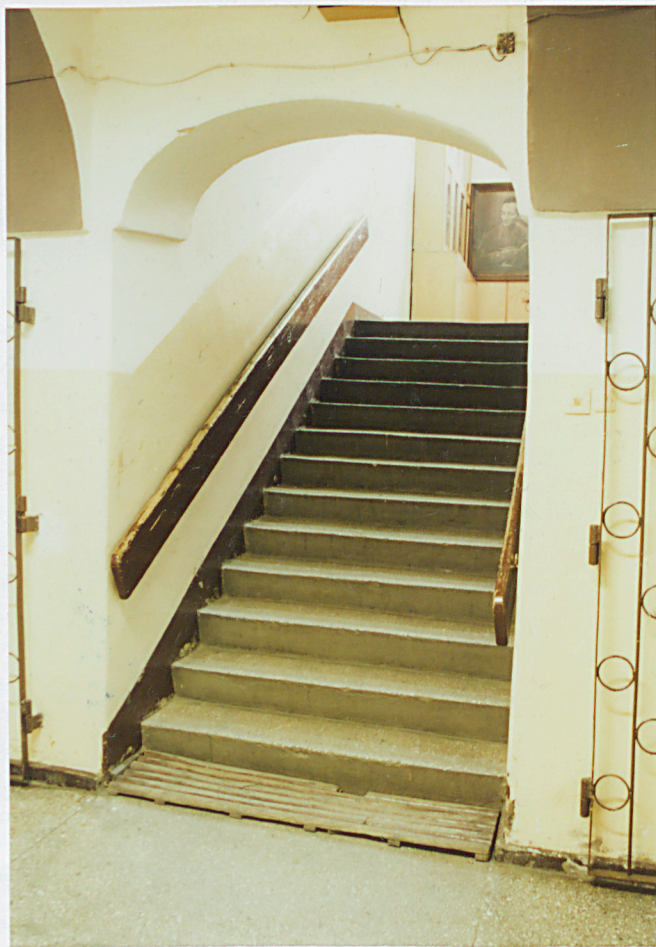
18. Wejście na klatkę schodową.
19. Fragment podestu klatki schodowej.
20. Kamienne obramienie otworu wejściowego w przyziemiu.
21. Oryginalne drzwi 2-giej kond.

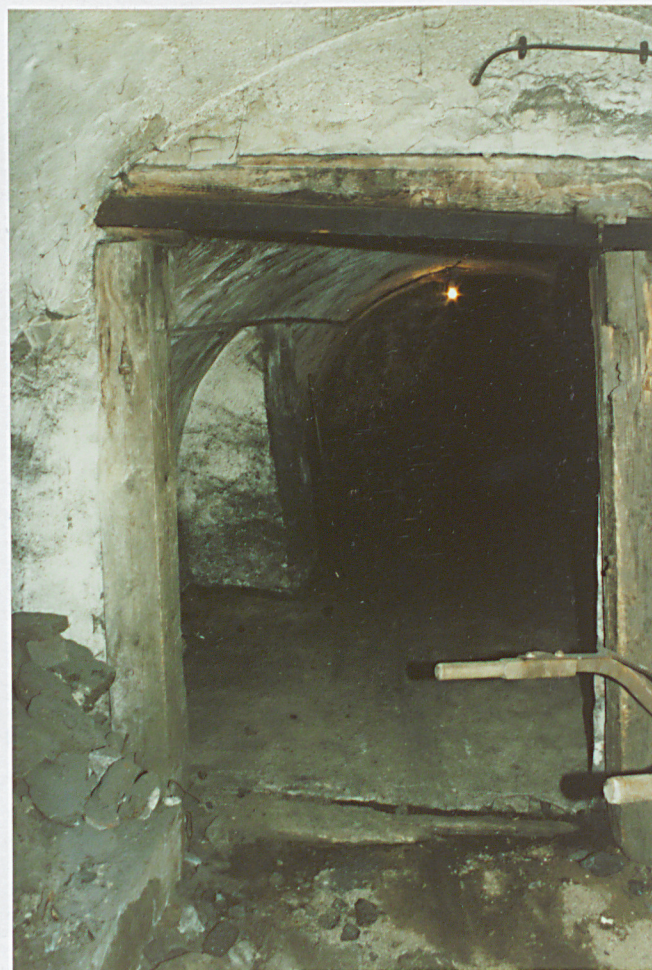
22. Fragment piwnic.
