KAMIENICA

4 ćw. XVIII w.
przeb. kon. XIX w.
i XX w.

KOWARY

1 Maja 77

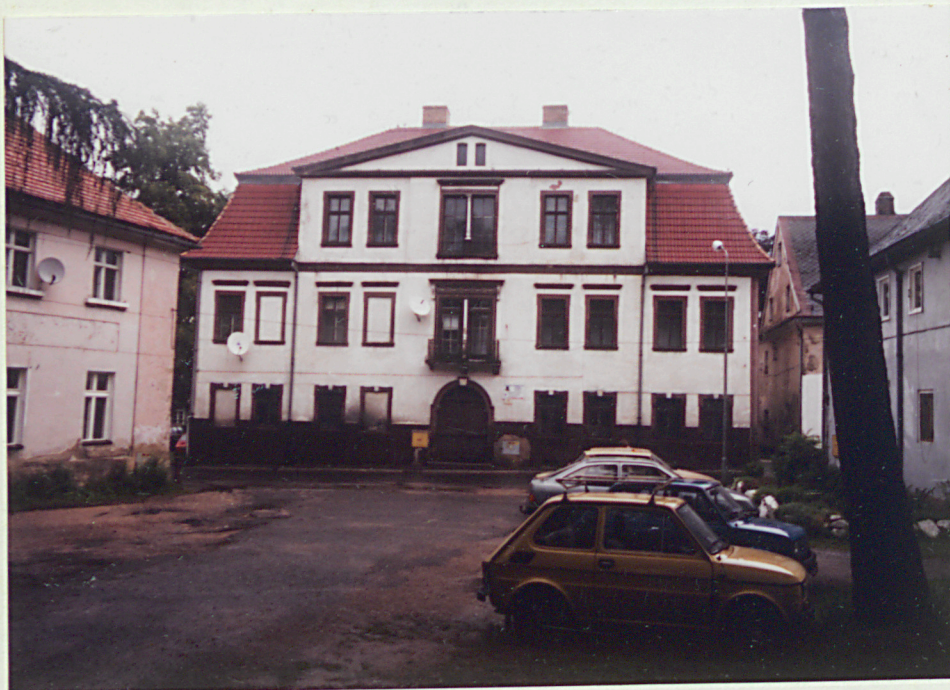
14. Kubatura 4370 m ³	15. Powierzchnia użytkowa 1520 m ²	16. Przeznaczenie pierwotne kamienica	17. Użytkowanie obecne budynek mieszkalno-usługowy
18. Prace budowlane i konserwatorskie, ich przebieg i dokumentacja Bieżące prace remontowe: w 1992 r. remont dachu, bieżące naprawy instalacji i remonty adaptacyjne w pomieszczeniach mieszkalnych.		19. Stan zachowania (fundamenty, ściany zewnętrzne, ściany wewnętrzne, sklepienia, stropy, konstrukcje dachowe, pokrycie dachu, wyposażenie i instalacje) Stan techniczny budynku średni, w 1992 r. przeprowadzono remont dachu i położenie ceramicznej okładziny cokołu od frontu. Zawilgocenie murów piwnic i parteru, spękania murów w elewacji frontowej oraz stropów w parterze /wpływ ruchu samochodowego/.

20. Najpilniejsze postulaty konserwatorskie Zachować bryłę budynku, formę dachu i rodzaj pokrycia dachowego, zachować sklepienia, portale, układ pomieszczeń. Należy ustalić przyczynę spękań murów i stropów. Zlikwidować komórki w sieni, co odsłoni pierwotny układ przestrzenny i sklepienia kolebkowe. Zlikwidować ceramiczną okładzinę cokołu w elewacji frontowej.

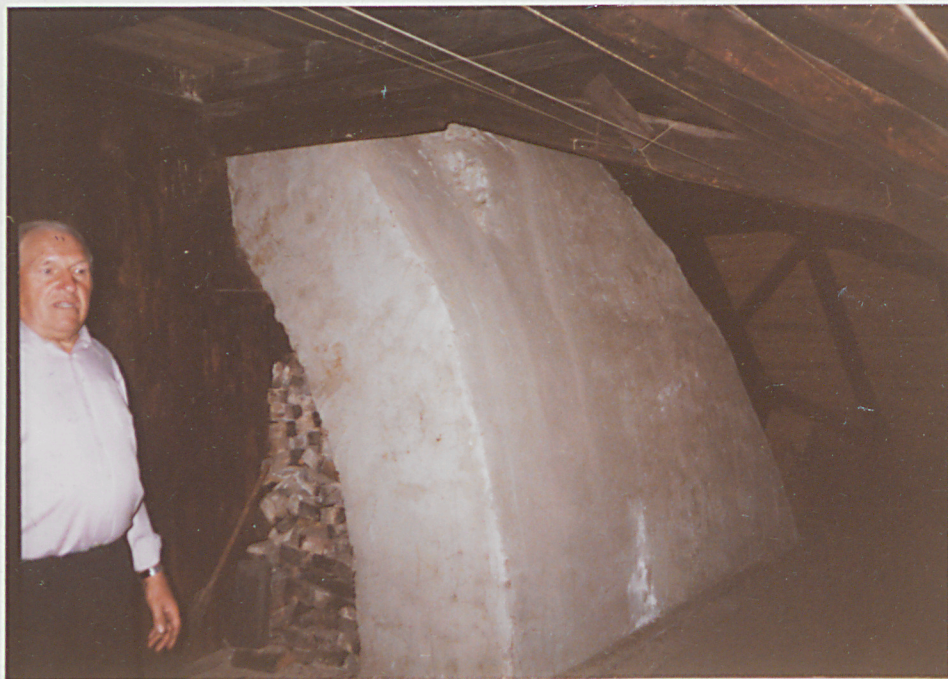
23

- 19.- fragment pomieszczenia na 2 kondygnacji
- 20.- sień na 2 kondygnacji
- 21.- dekoracja gurtu w sieni 2 kondygn.
- 22.- schody na 3 kondygnację
- 23.- trzon kominowy na strychu
