Nr 3464
DOLNOŚLĄSKIE

BUDYNEK MIESZKALNO - USŁUGOWY

K O W A R Y

ul. 1 Maja 82

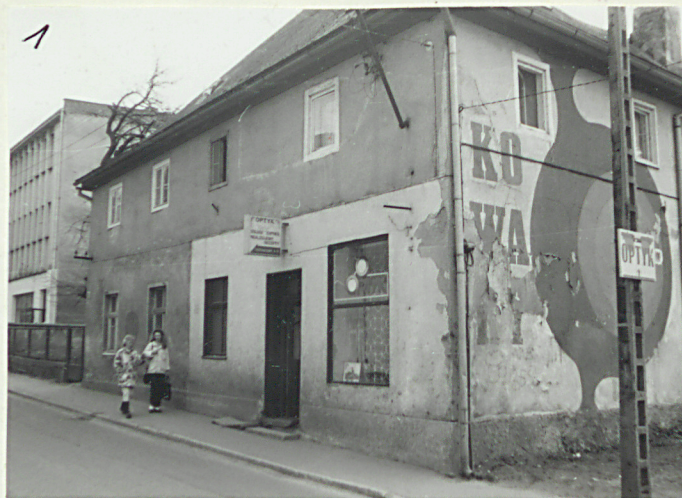
Elewacje - frontowa, 4-osiowa, niesymetryczna, prawa część parteru nieregularna, mieści witrynę i wejście do lokalu handlowego.

- 1.-elewacja frontowa
- 2.-el.boczna, pd.-zach.
- 3.-elewacja tylna
- 4.-el.boczna pd.-wsch.
- 5.-fragm.el.pn.-wsch.
- 6.-sklepienie pomieszczenia w cz.tylnej.

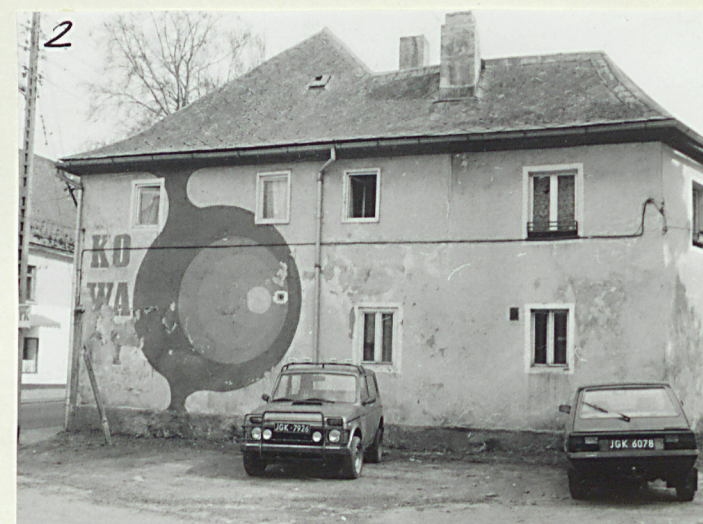
- boczna, pd.-zach. 4 - osiowa, niesymetryczna, w parterze po lewej stronie brak dwóch osi okiennych, bez wyraźnych cech stylowych.

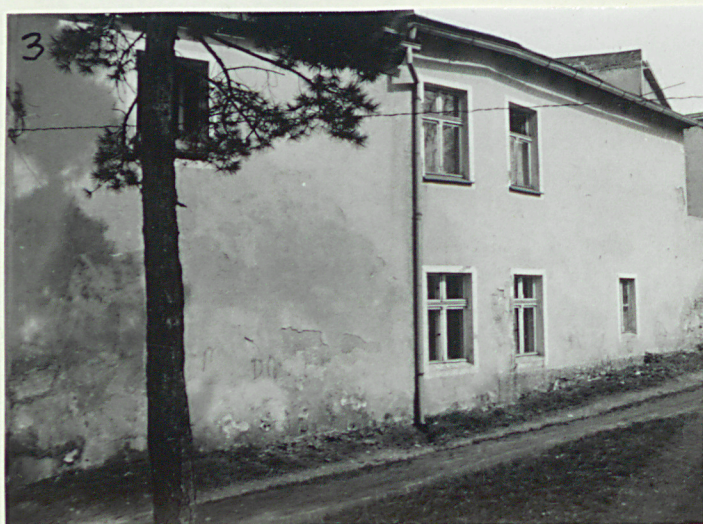
- tylna, pd.-wsch., bez cech stylowych, otwory okienne różnej wielkości rozmieszczone nieregularnie,

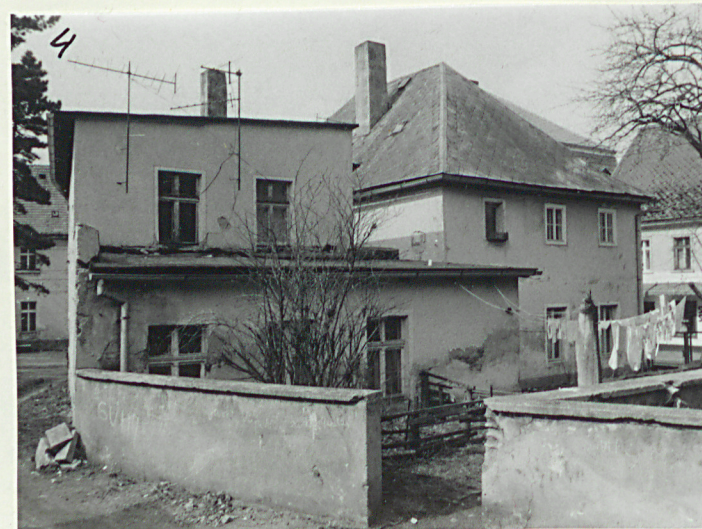
- boczna, pn.-wsch., złożona z kilku członów, nieregularna, bez cech stylowych, w poszczególnych częściach /od prawej 3-osiowa, 1-osiowa, i 3-osiowa/ otwory rozmieszczone symetrycznie, pośrodku niewielki dziedziniec na głębokości 1 osi mieszczący tylne wejście do partii frontowej budynku i wejście do części tylnej

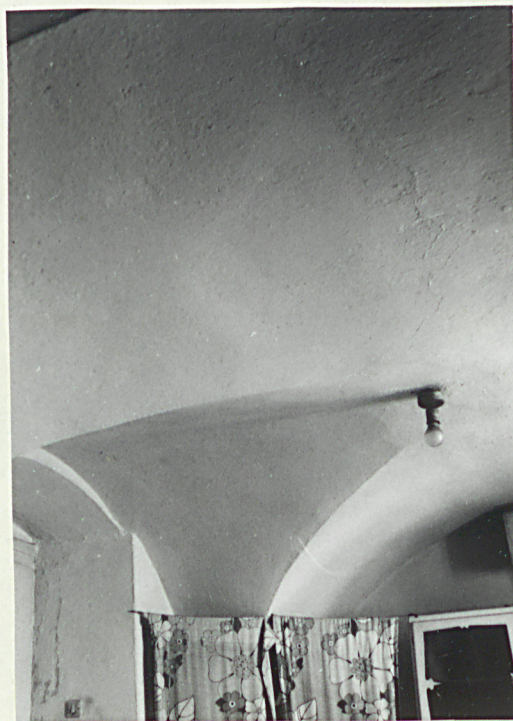
6

Sklepienia i stropy - w piwnicach sklepienia beczkowe z kamienia łamanego, w tylnym traktie parteru kolebkowe z lunetami, w sieni strop Kleina, w pozostałych pomieszczeniach stropy drewniane, belkowe, z tynkowaną podsufitką.
