BUDYNEK MIESZKALNO - USŁUGOWY

K O W A R Y

KARCZMA

ul. Wiejska 1

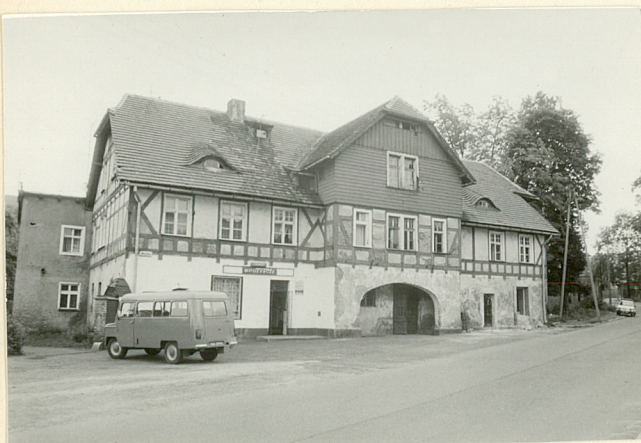
11 Zdjęcia rzut, przekrój, sytuacja, orientacja

Rzut - budynek na rzucie prostokąta z dwiema przybudówkami od strony tylnej, na osi sień przelotowa, przebudowana, w jej przedniej części klatka schodowa, układ pomieszczeń częściowo 2- traktowy i nieregularny. Od strony pd. drewniana 1-przęsłowa weranda.

Bryła - rozczołkowana, 2-kondygnacyjna, częściowo na niskim cokole, od strony tylnej dwie dobudówki 1 i 2 kondygn. Część starsza nakryta dachem dwuspadowym z naczółkami z facjatą na osi i lukarnami, krytym dachówką, na przybudówkach dachy pulpitowe kryte papą. Więźba dachowa słupowo-krokwiowo-jętkowa.

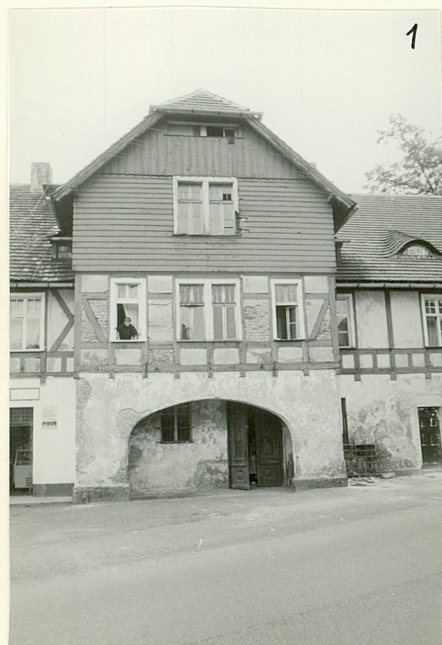
Elewacje - frontowa, zach., 9-osiova, symetryczna, pośrodku 3-osiovy ryzalit zakończony facjatą wsparty na 1-przęsłowej filarowej arkadzie, pod nią główne wejście, w partiach bocznych dwa wejścia do lokali handlowych.

- 1-ryzalit el. frontowej
- 2-drzwi główne
- 3-el. boczna, pd.
- 4-weranda w el. pd.
- 5-el. boczna, pn.,
- 6-el. tylna, wsch.
- 7-klatka schodowa
- 8-sklepienia parteru

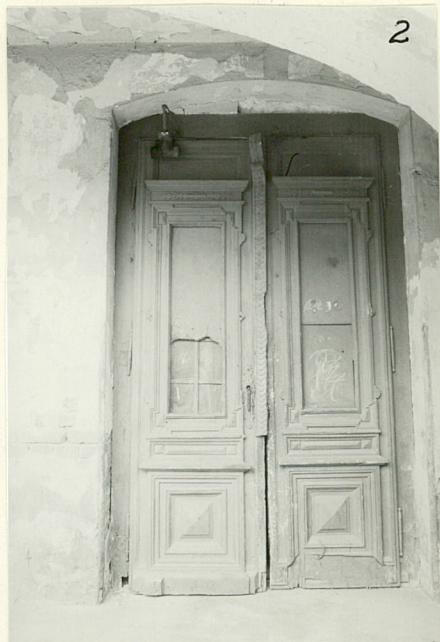
Otwory - w większości prostokątne, różnej wielkości okna krosnowe i półskrzynkowe, 2-dzielne ze ślemieniem, drzwi konstrukcji ramowo-płycinowej, 1 i 2-skrzydłowe, główne z dekoracją neobarokową, przeszklone w górnej części.

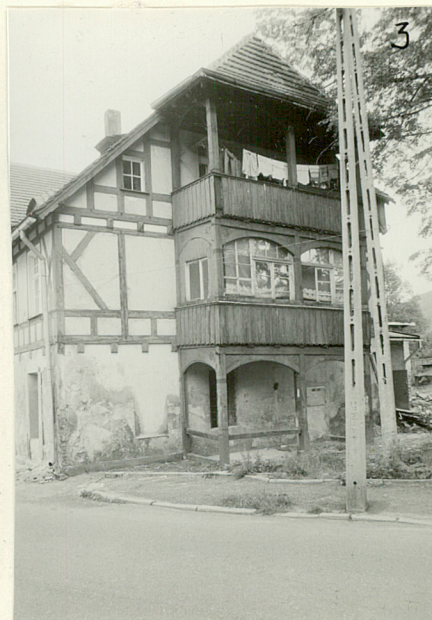
- boczna, pd., pierwotnie 4 osiova /otwory okienne w parterze zamurowane/pośrodku drewniana, dwukondygnacyjna weranda wsparta na 3 słupach zakończona naczółkiem dachu, słupy i końce desek zdobione dekoracją o motywach ludowych.

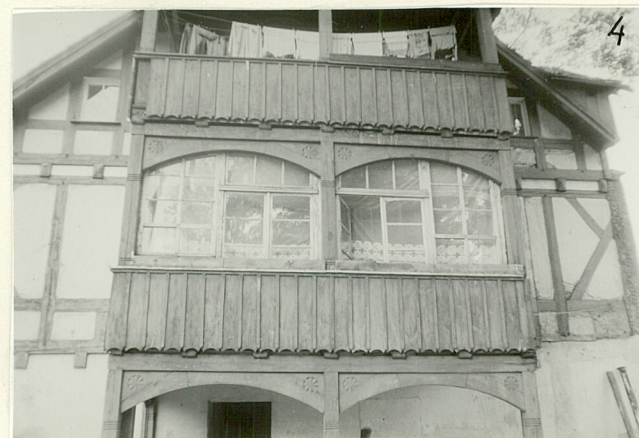
- boczna, pn., nieregularna, w parterze 2-osiova, wyżej 3 i 2 osiova, otwory rozmieszczone nieregularnie.

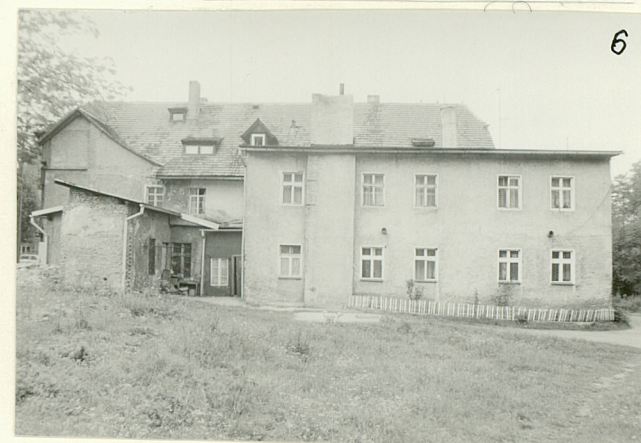
- tylna, przysłonięta przybudówkami, nieregularna bez cech stylowych.

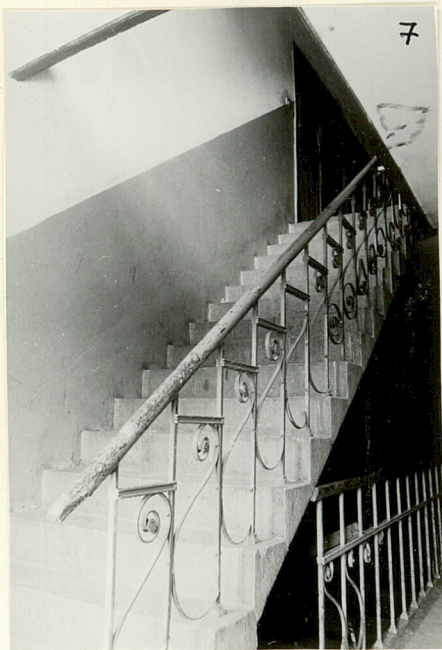
Schody - do piwnic kamienne zabiegowe, wyżej klatka schodowa 2-biegowa i 1-biegowa z metalową, kutą balustradą, na poddasze 1-biegowe, drewniane.

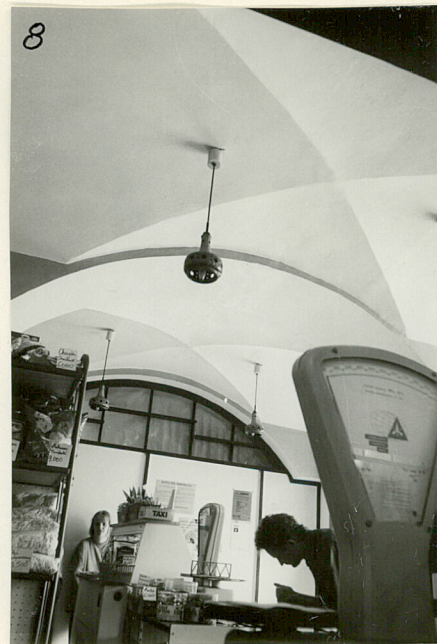
Sklepienia i stropy - w piwnicach sklepienia beczkowe z kamienia łamanego, w parterze częściowo sklepienia krzyżowe na gurtach i kolebki z lunetami oraz stropy płaskie, wyżej drewniane, belkowe z podsufitką.
