1. Obiekt

ZESPÓŁ PAŁACOWO-FOLWARCZNY DOBROMIERZ

DOBROMIERZ

1. Miejscowość	2. Obiekt (nazwa jak w karcie)	3. Zawartość wkładki (nazwa obiektu lub materiału uzupełniającego)
DOBROMIERZ	ZESOPÓŁ PAŁACOWO-FOLWARCZNY	Spis zdjęć, rycina, plany orientacyjne

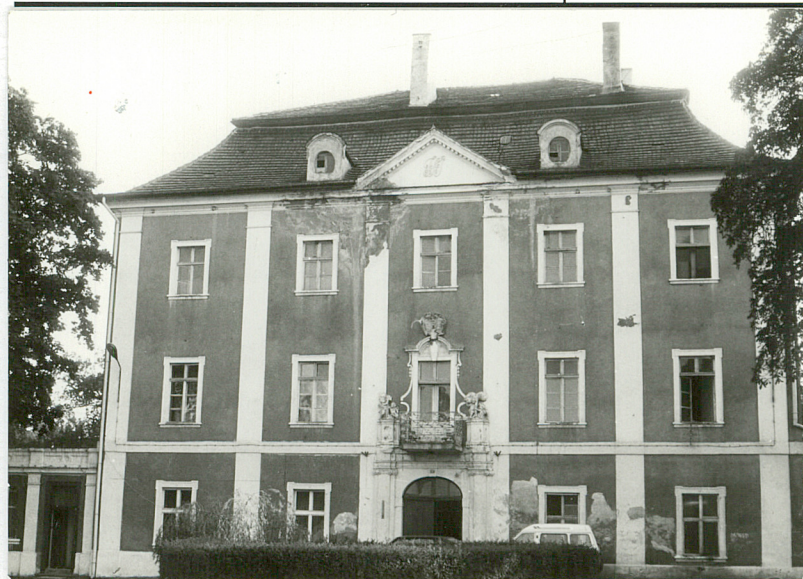
- 1/ Budynek pałacu nr 1 widok od pn.- wsch.
- 2/ Budynek pałacu nr 1 widok od pn.- zach.
- 3/ Budynek pałacu nr 1 widok od pd.- wsch.
- 4/ Budynek pałacu nr 1 widok od pd.- zach.

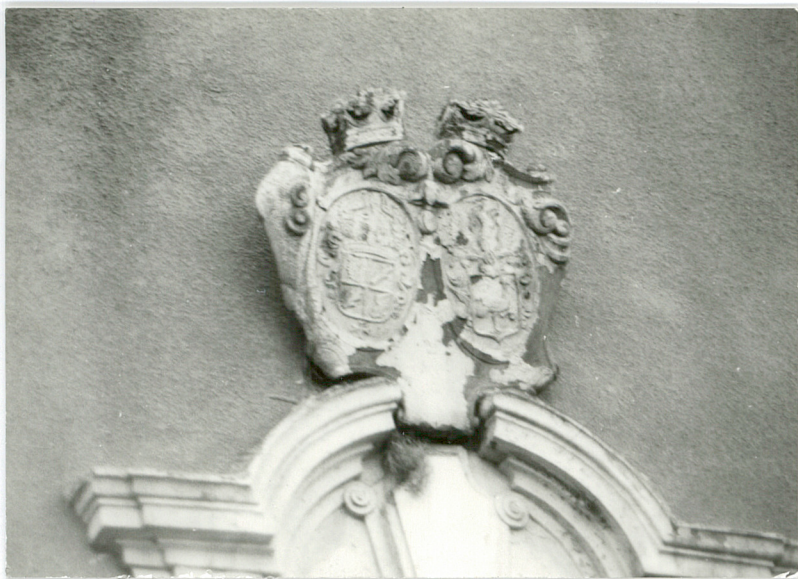
5

- 5/ Herb na elewacji frontowej pałacu
- 6/ Inicjały właścicieli w tympanonie wieńczącym elewację frontową
- 7/ Pozostałości po pawilonie ogrodowym na pd.- zach. od pałacu

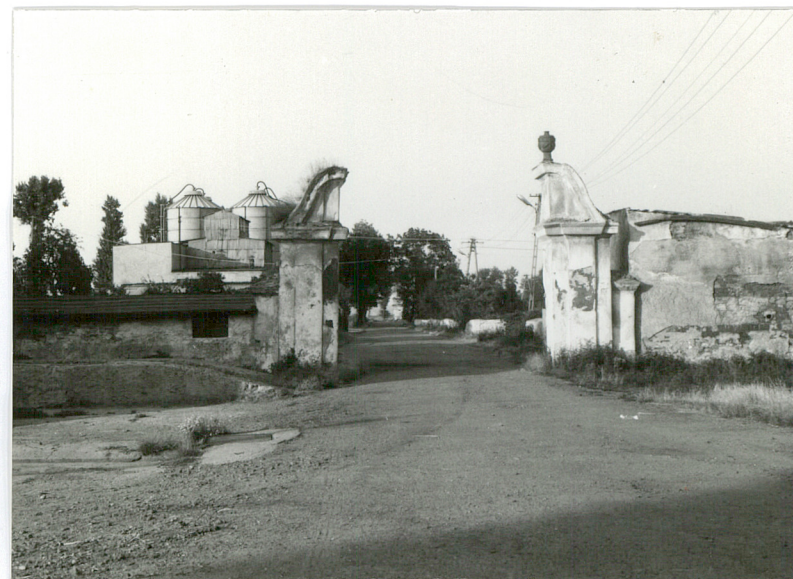
8

- 8/ Główna brama wjazdowa na dziedziniec pałacowy widok od zach.
- 9/ Widok na zespół ze wzgórza kościelnego od pd.- zach.
- 10/ Widok na zespół od zach.

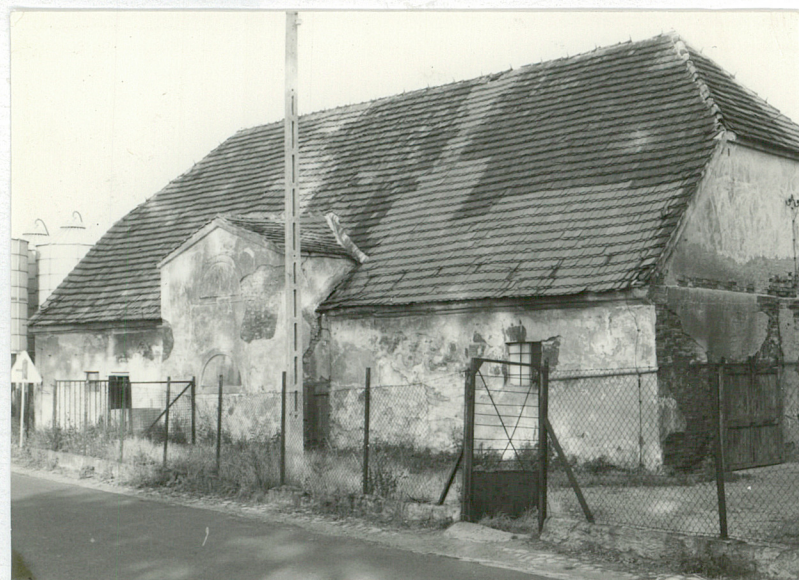
- 11/ Budynek gospodarczy nr 11 widok od pn.
- 12/ Budynek gospodarczy nr 8 widok od pn.
- 13/ Budynek oranżerii nr 12 widok od pd.
- 14/ Budynek oranżerii nr 12 widok od wsch.

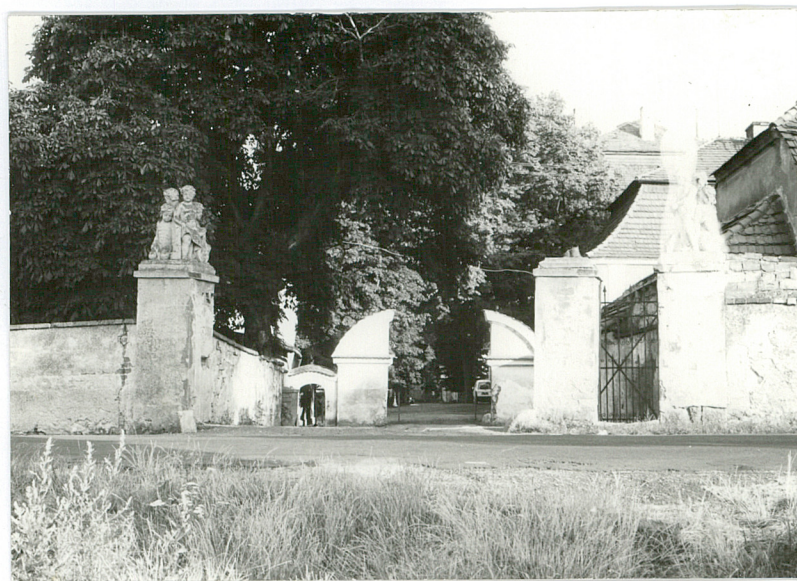
15

- 15/ Brama wjazdowa na dziedziniec pałacowy od pn.
- 16/ Figura św Jana na pn. od pn.bramy wyjazdowej
- 17/ Widok na zabudowania pn.-wsch. pierzei dziedzińca

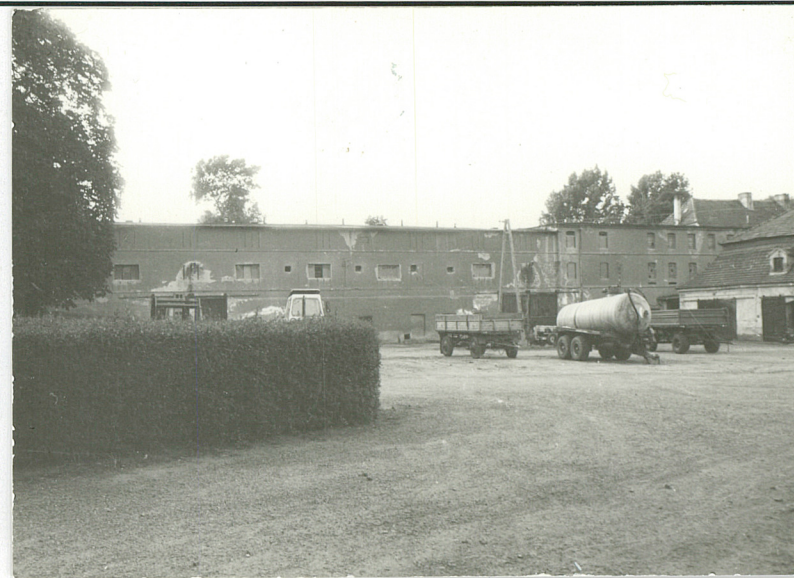
18

- 18/ Zabudowania pierzei pn.- zach. od pd.
- 19/ Zespół zabudowań gorzelni nr 9 od pn.
- 20/ Zabudowania gorzelni od pd.
- 21/ Brama wjazdowa na dziedziniec pałacowy od pd.

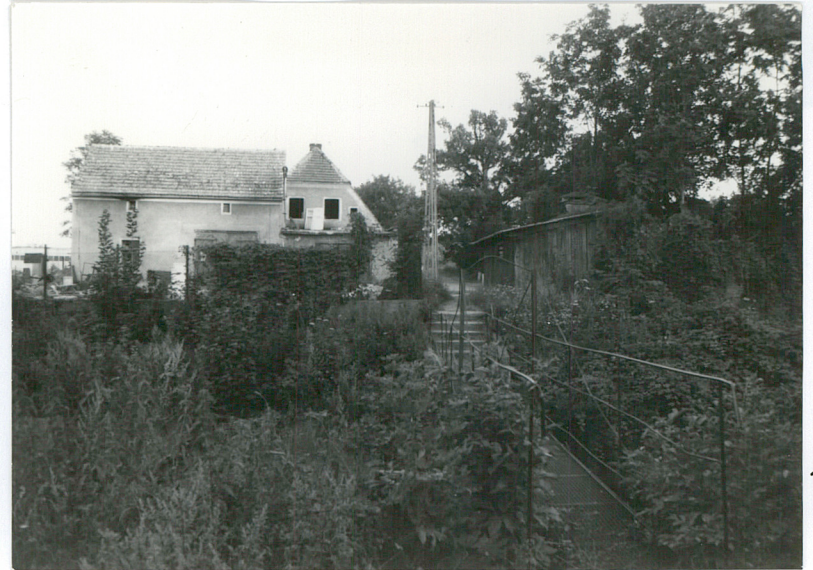
22

Na pd. od podwórza przypałacowego na drugim brzegu. Strzegomki znajduje się kompleks budynków dawnej kuźni nr 13. Budynek kuźni położony był przy drodze dojazdowej prowadzącej na dziedzińiec pałacowy przez most od pd. Do dziś po obu stronach rzeczki zachowały się fragmenty przyczółka mostowego i dawnych bram. Obecnie do zabudowań kuźni (dom mieszkalny i warsztat) prowadzi przez Strzegomkę kładka. Na pd.- zach. od murowanego ogrodzenia otaczającego ogród po drugiej stronie drogi na naturalnym stoku znajdują się pozostałości parku- ogrodzie należącym niegdyś do zespołu.

- 22/ Zabudowania dawnej kuźni nr 13 od pn.
- 23/ Przyczółki dawnego mostu prowadzącego do dziedzińca od pd.
- 24/ Budynek mieszkalny (dawn. gospoda) nr 10 widok od pd.

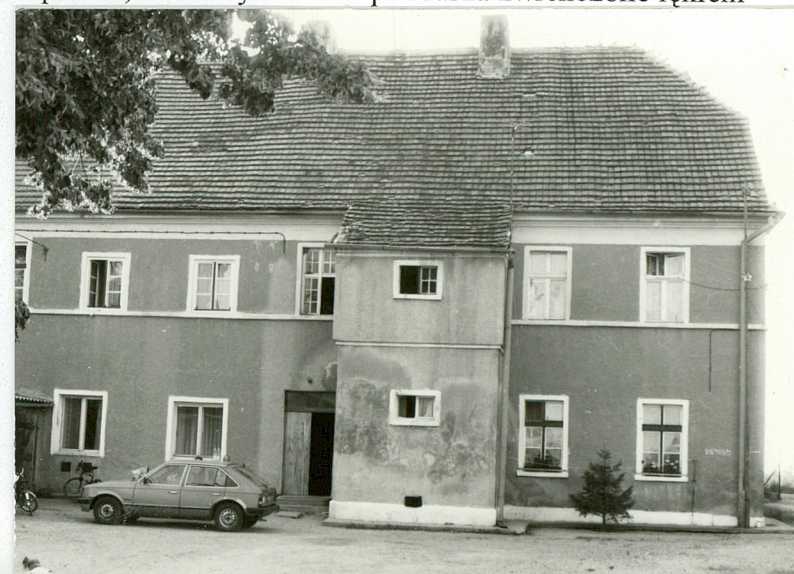
Budynek powstał prawdopodobnie w 1 poł. XIX w. Usytuowany jest na pn.- wsch. od podwórza folwarcznego i na pd. od drogi prowadzącej od szosy Wałbrzych- Jelenia Góra do Dobromierza oraz na pn. od dojazdu do wnętrza dziedzińca dworskiego. Budynek oddalony jest od pałacu około 125 m na pn.- wsch. Budynek posadowiony jest na cokole kamiennym z zewnątrz otynkowanym. Ściany zewnętrzne i wewnętrzne z kamienia i cegły pełnej palonej, łączonych zaprawą cementowo- wapienną, otynkowane i malowane. Strop drewniany z podbitką, otynkowany. Więźba dachowa drewniana o konstrukcji płatwiowo- krokwiowa z podwójną ścianką stolcową. Dach pokryty dachówką karpiówką podwójnie- koronkowo. Podłoga drewniana z desek i płyt na legarach. Posadzka cementowa i z płytek ceramicznych. Schody drewniane z dwoma zakrętami o konstrukcji polickowej ze stopniami wpuszczanymi. Okna o konstrukcji skrzynkowej, dwuskrzydłowe, dwu, cztero, sześć i wielopolowe (część z nadświetlami). Drzwi o konstrukcji ramowo- pływowej dwuskrzydłowe (jedne z nadświetlami), a także jednoskrzydłowe. Budynek na planie prostokąta z przybudówką od pd. dwutraktowy z wejściami na elewacji pn.- zach. i pd.- wsch. Budynek o bryle zwartej częściowo podpiwniczony, dwukondygnacyjny z poddaszem użytkowym, kryty dachem dwuspadowym z półszczytami dolnymi. Wnętrze podzielone na 2 kondygnacji na 6 mieszkań 2 pokojowych z kuchnią. Elewacja pd.- wsch. asymetryczna, siedmioosiowa z otworami okiennymi zwieńczony płasko na osiach 1- 3 i 5-6 na pozostałych osiach otwory drzwiowe zwieńczone płasko. Na wysokości poddasza w osiach otwory okienne. Elewacja podzielona horyzontalnie ceglany gzyms dookoła biegnącym na wysokości stropu I kondygnacji. Elewacja pn.- wsch. symetryczna, pierwotnie trójosiowa na obu kondygnacjach z płasko zwieńczonymi otworami okiennymi w układzie pasowym na osiach. Otwory okienne podkreślone ceglany nad i podokiennikami. Obecnie wszystkie okna dolnej kondygnacji i skrajne (od pd.) okno II kondygnacji zamurowane. Na wysokości poddasza elewacja pierwotnie czteroosiowa z dwoma otworami okiennymi większymi na osiach środkowych i dwoma mniejszymi na osiach skrajnych. Elewacja podzielona horyzontalnie ceglany gzymsami biegnącymi na wysokości stropów I i II kondygnacji. Elewacja pn.- zach. siedmioosiowa z centralnie umieszczonym otworem drzwiowym i otworami okiennymi na pozostałych osiach zwieńczonymi płasko. Na górnej kondygnacji otwory okienne na wszystkich osiach w układzie pasowym. Elewacja podzielona horyzontalnie biegnącym na wys. stropu I kondygnacji gzyms dookoła. Elewacja pd.- wsch. symetryczna dwuosiowa z otworami okiennymi na osiach. Otwory I i II kondygnacji zwieńczone płasko, a otwory okienne poddasza zwieńczone łukiem pełnym. Elewacja podzielona horyzontalnie analogicznie jak pozostałe.

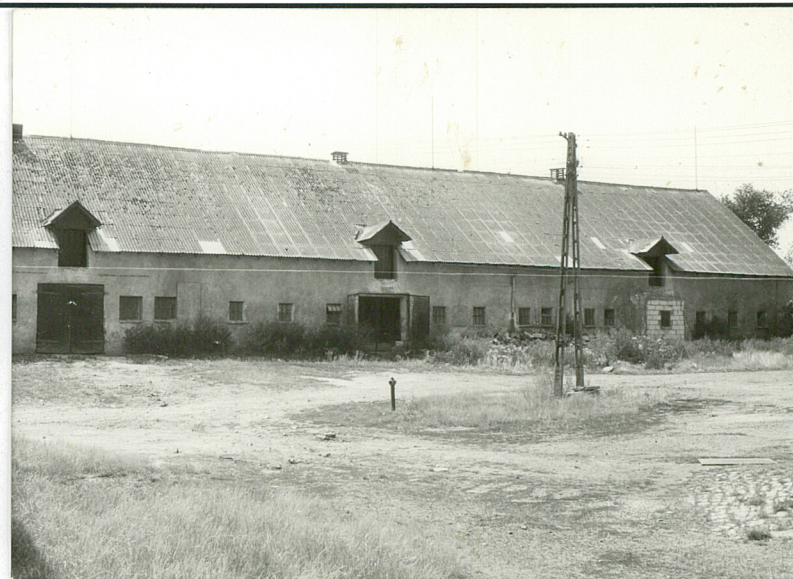
29

- 29/ Budynek obory (ob.chlewni) nr 18- widok od wsch.
- 30/ Budynki pierzei pn. podwórza folwarcznego od zach.
- 31/ Budynek obory nr 19 widok od pd.
- 32/ Brama wjazdowa na podwórze folwarczne od pn.
- 33/ Budynek mieszkalny nr 22 widok od pn.
- 34/ Budynki pierzei wsch. podwórza folwarcznego od wsch.
- 35/ Budynki pierzei wsch. podwórza folwarcznego od zach.
