**MOST DROGOWY**

ok. 1725

**KOWARY**

Kowary  
pl. Franciszkański  
(nad rzeką Jedlica)

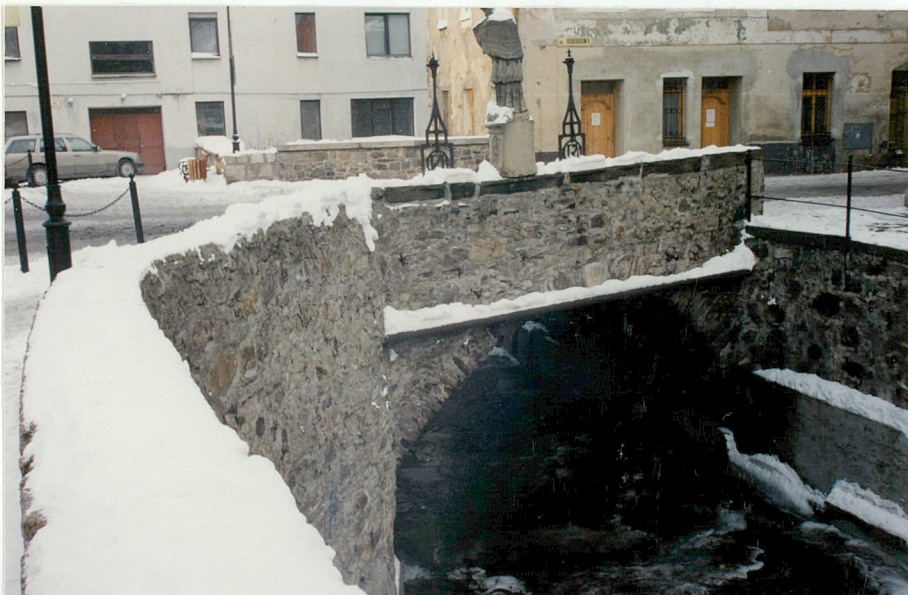
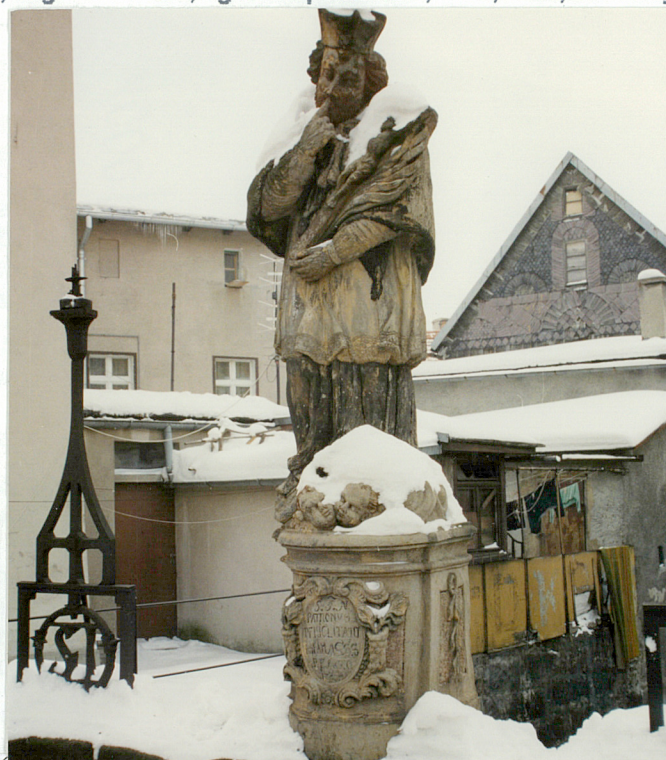
11. Widok mostu od strony górnej wody, neg. 1000/166/6, od strony dolnej wody, neg. 1000/169/4, figura Nepomucena, 1000,168/1, orientacja,

**Rzeźba.** Rzeźba przedstawiająca Św. Jana Nepomucena ustawiona jest na barierze od strony górnej wody (od południa). Rzeźba jest wykonana z piaskowca. Ustawiona na jednocześnie cokole. Na ścianie frontowej cokołu umieszczony jest napis fundacyjny, który jest obecnie słaboczytelny z datą fundacji 1725. Nad cokolem umieszczone są głowy dwóch aniołków. Święty ustawiony na postumencie frontalnie, w stroju kapłańskim z krucyfiksem.

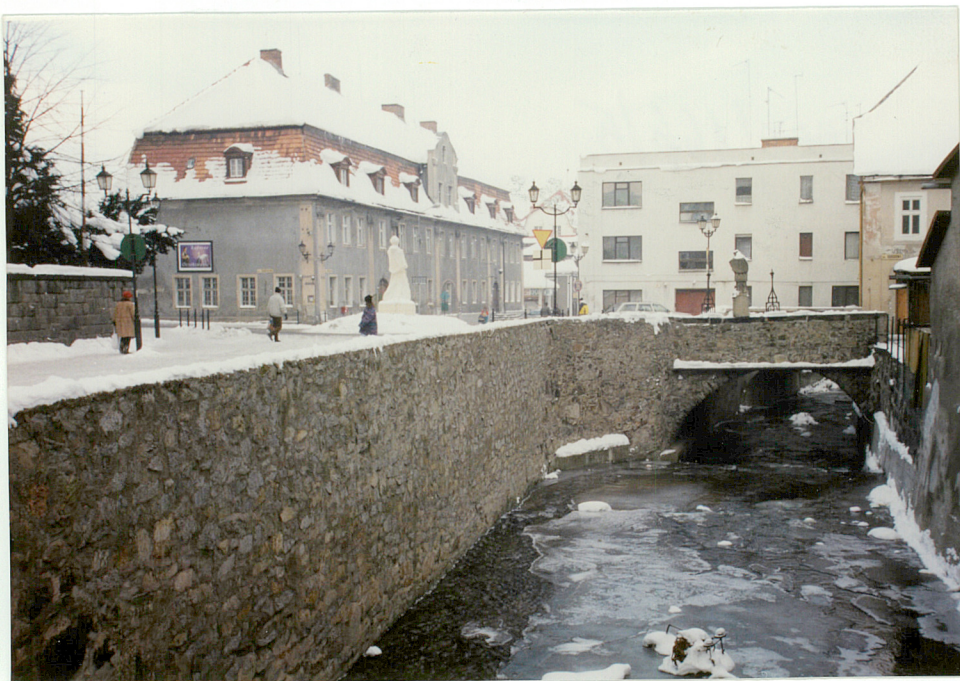
1. Koryto rzeki Jedlicy i most kamienny, neg. 1000/166/1

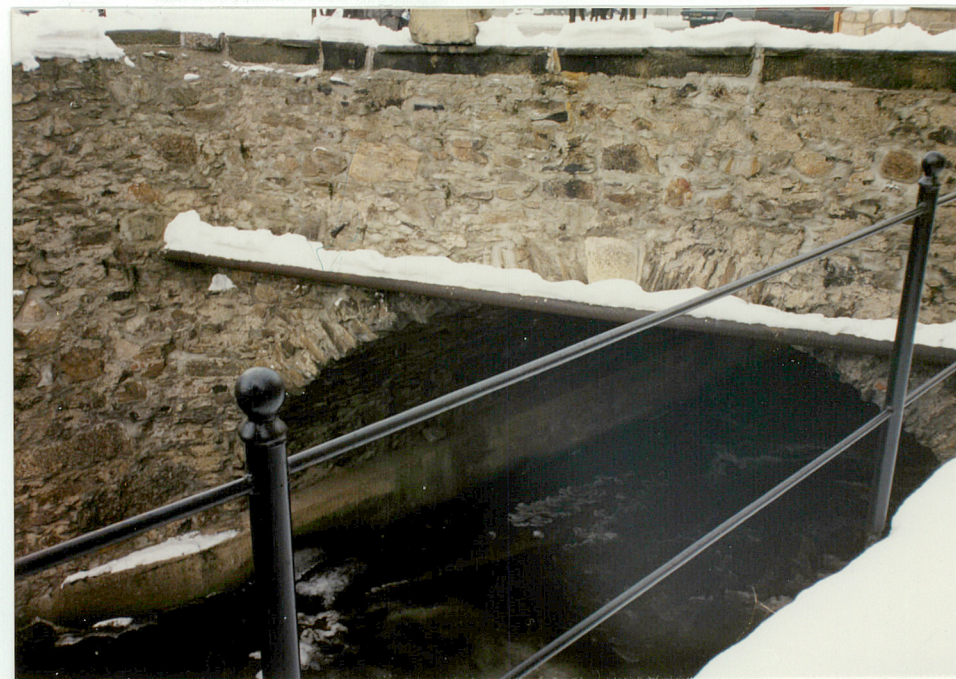
2. Tarcza czołowa mostu od strony górnej wody, neg. 1000/169/2

**Wyposażenie.** Most oświetlany jest dwoma lampami (podwójnymi) ustawionymi na chodniku przed mostem, od strony pl. Franciszkańskiego. Lampy wzorowane na historycznych, gazowych, na stylizowanych. Z urządzeń obcych, pod nawierzchnią poprowadzone są dwa przepusty rurowe a kablami energetycznymi i telekomunikacyjnymi. Jeden kabel poprowadzony jest po tarczy czołowej mostu od strony górnej wody.

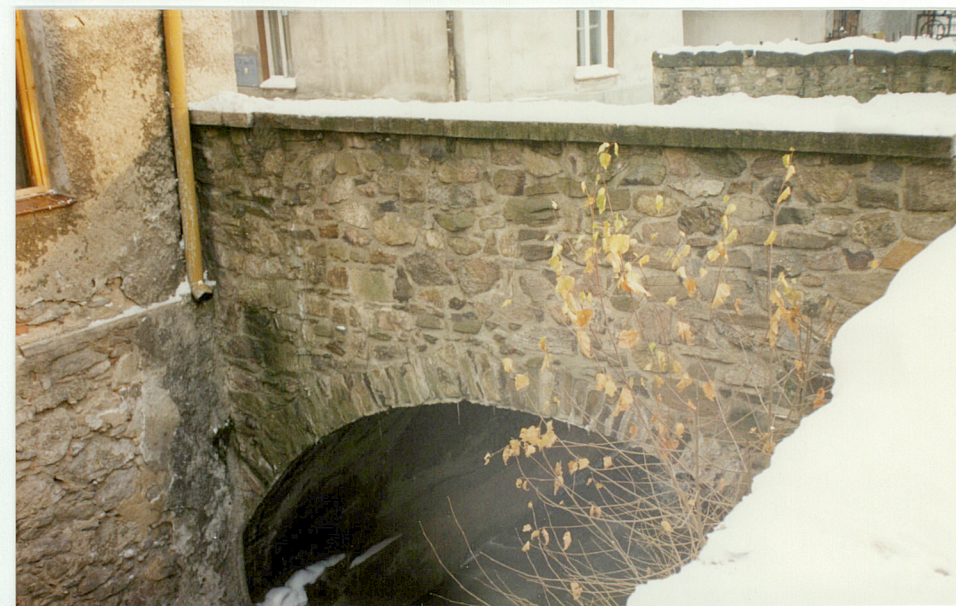
3. Tarcza czołowa mostu od strony dolnej wody, neg. 1000/168/4

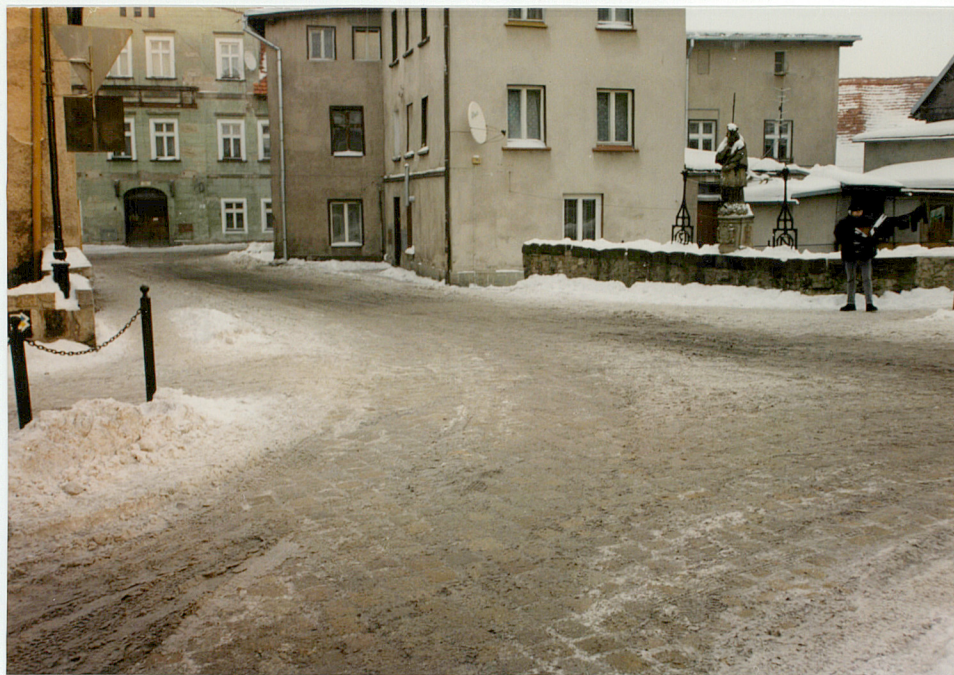
4. Widok jezdni na moście od strony pl. Franciszkańskiego, neg. 1000/167/3

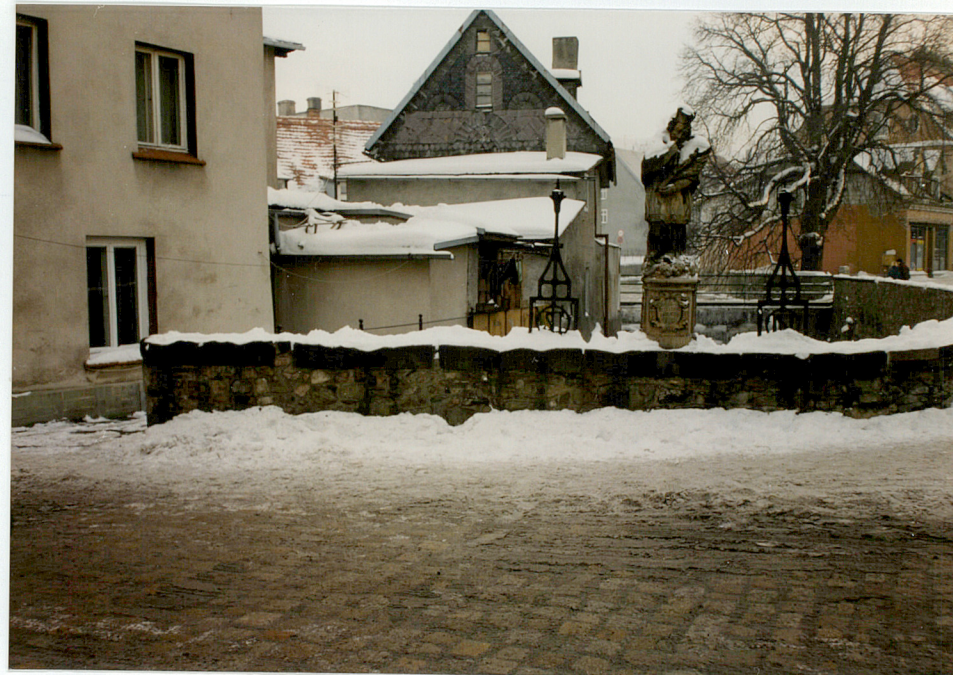
5. Bariera z figurą Nepomucena, neg. 1000/167/1

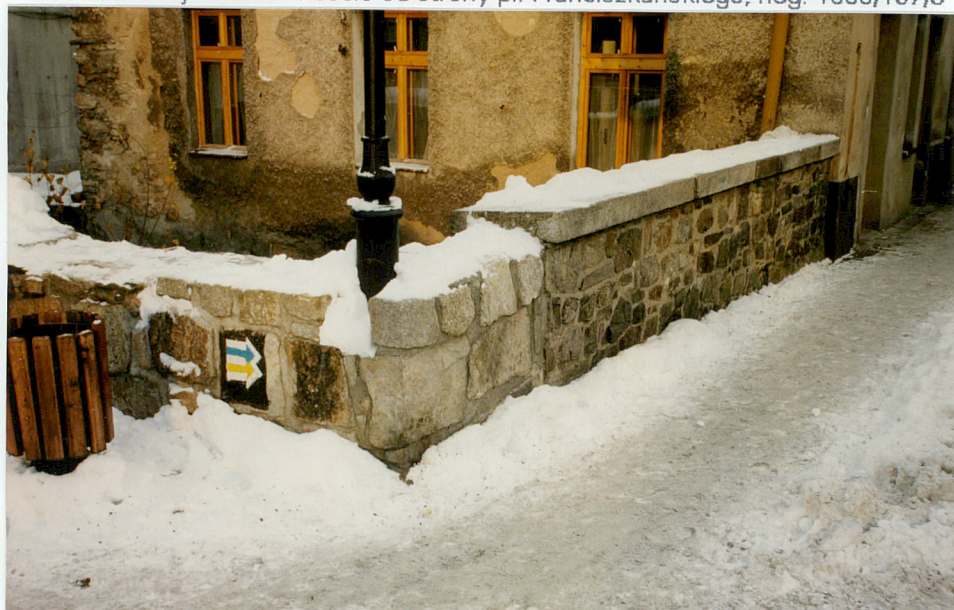
6. Bariera od strony dolnej wody, neg. 1000/168/5

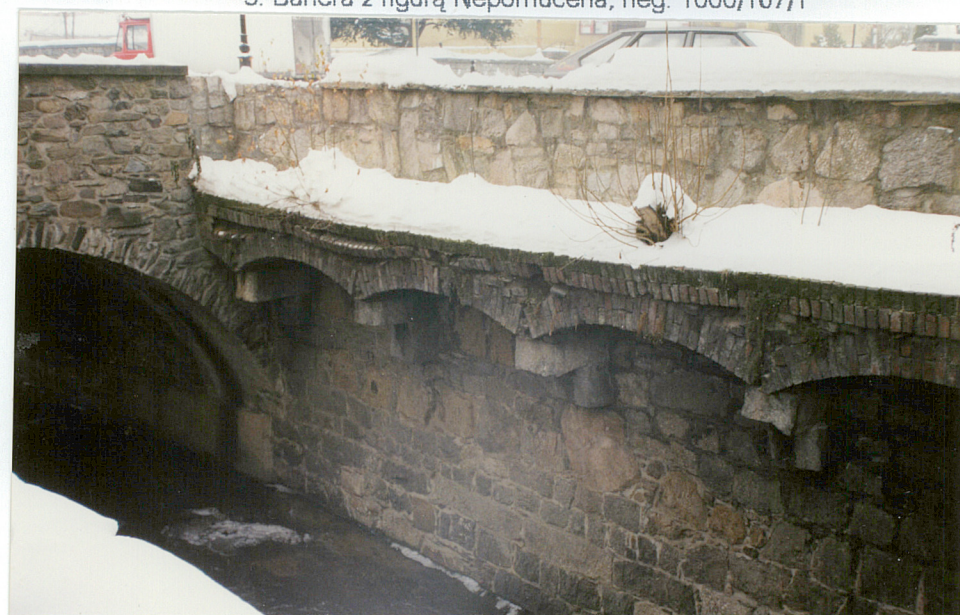
7. Łęki wsparte na konsolach w murze oporowym - element wzmocnienia muru oporowego w szczycie nieistniejącego bud., neg. 1000/169/3

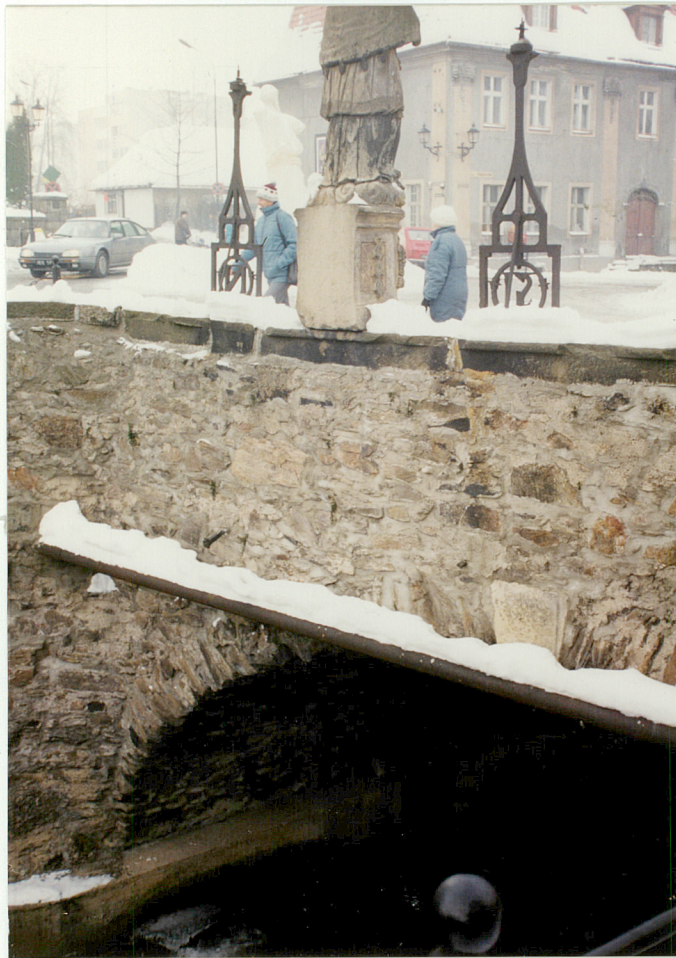
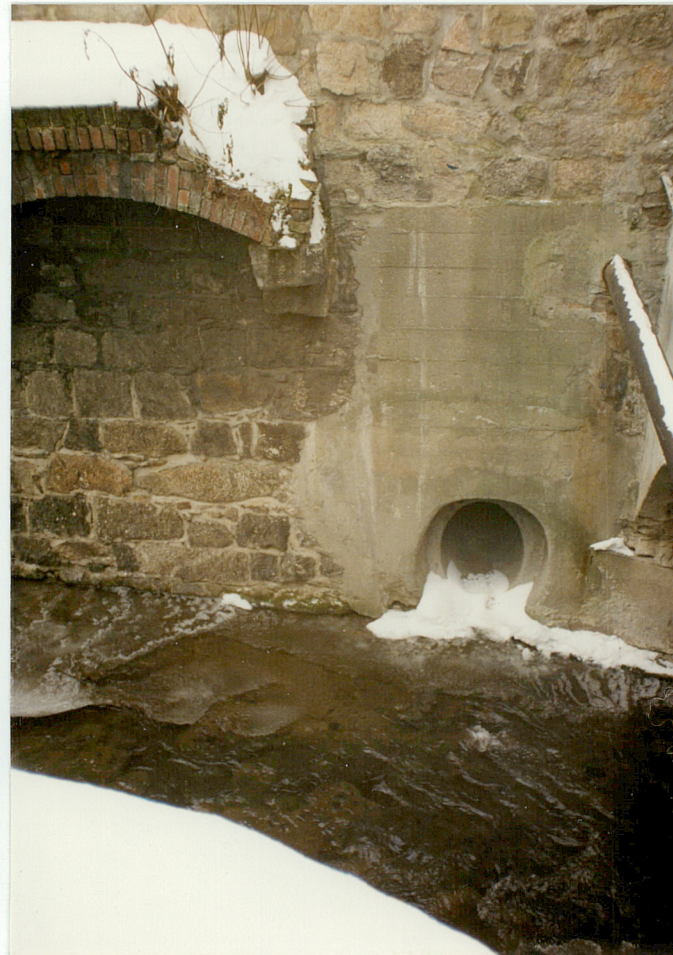
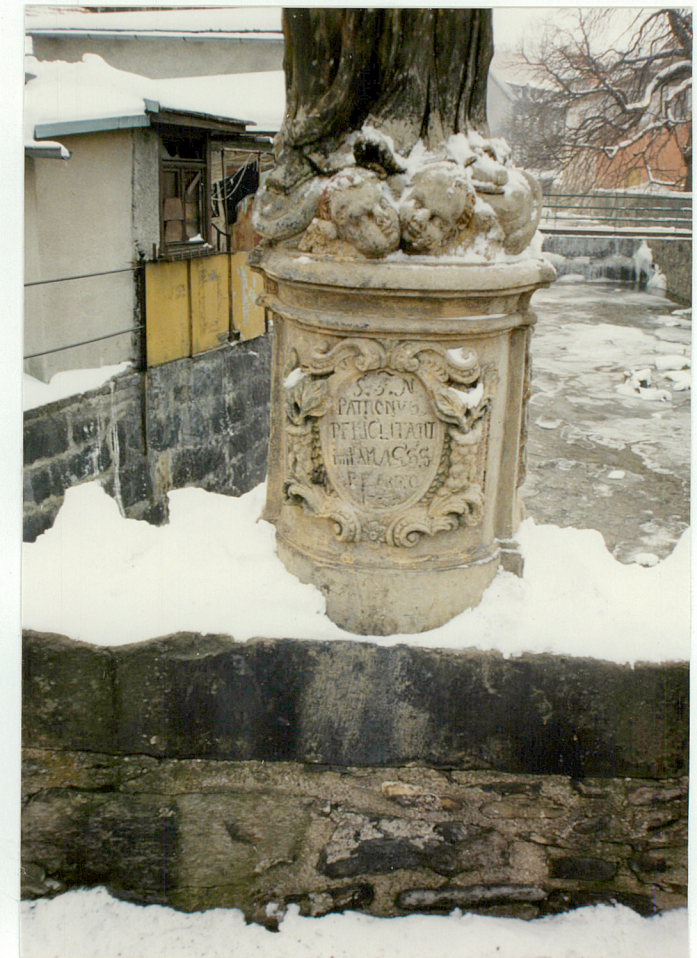
1. Tarcza czołowa z przewodem instalacji obcej, neg. 1000/169/1
2. Upust burzowy w ścianie muru oporowego, neg. 1000/169/5
3. Cokół figury Św. Jana Nepomucena, neg. 1000/168/2

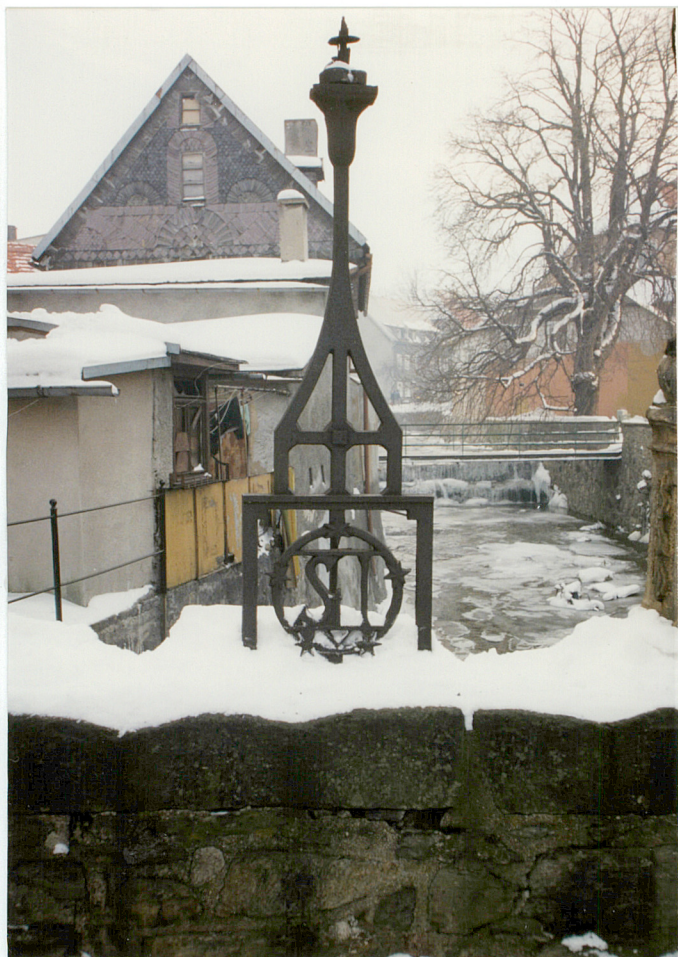
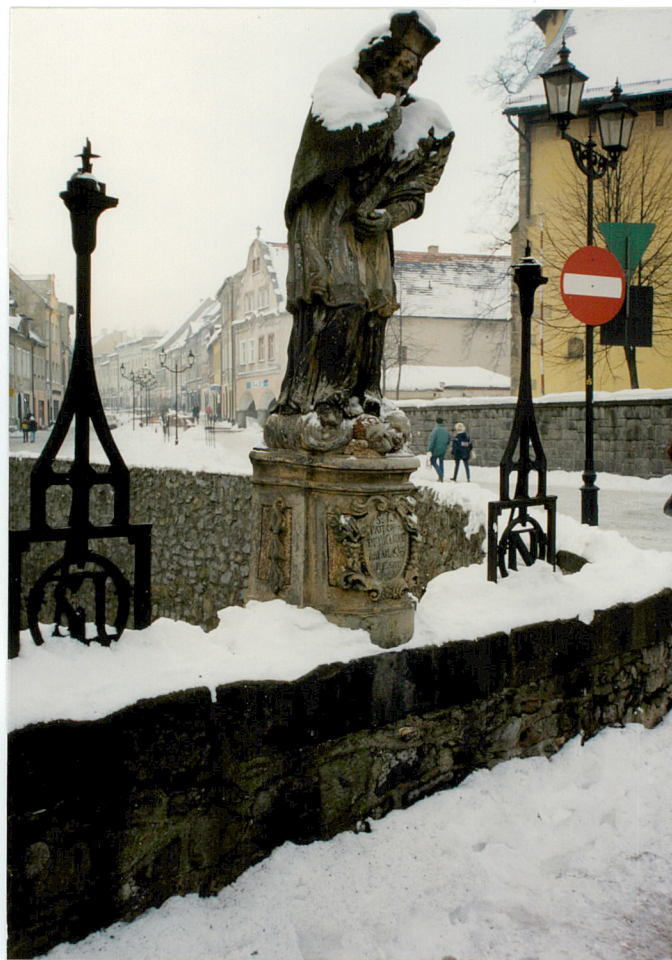
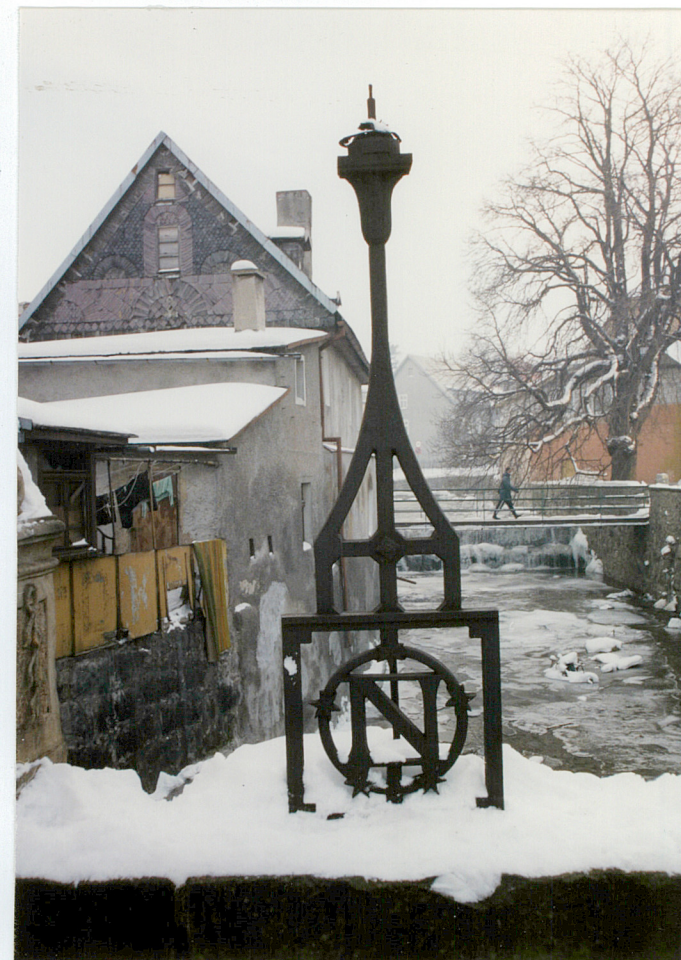
4/6. Figura Św. Jana Nepomucena i żeliwne słupy lamp gazowych, neg. 1000/167/4 i 5, 1000/168/3
