1. Obiekt

KAPLICA GROBOWA HOCHBERGÓW

WĄBNICE

11. Zdjęcia, rzut, przekrój, sytuacja, orientacja

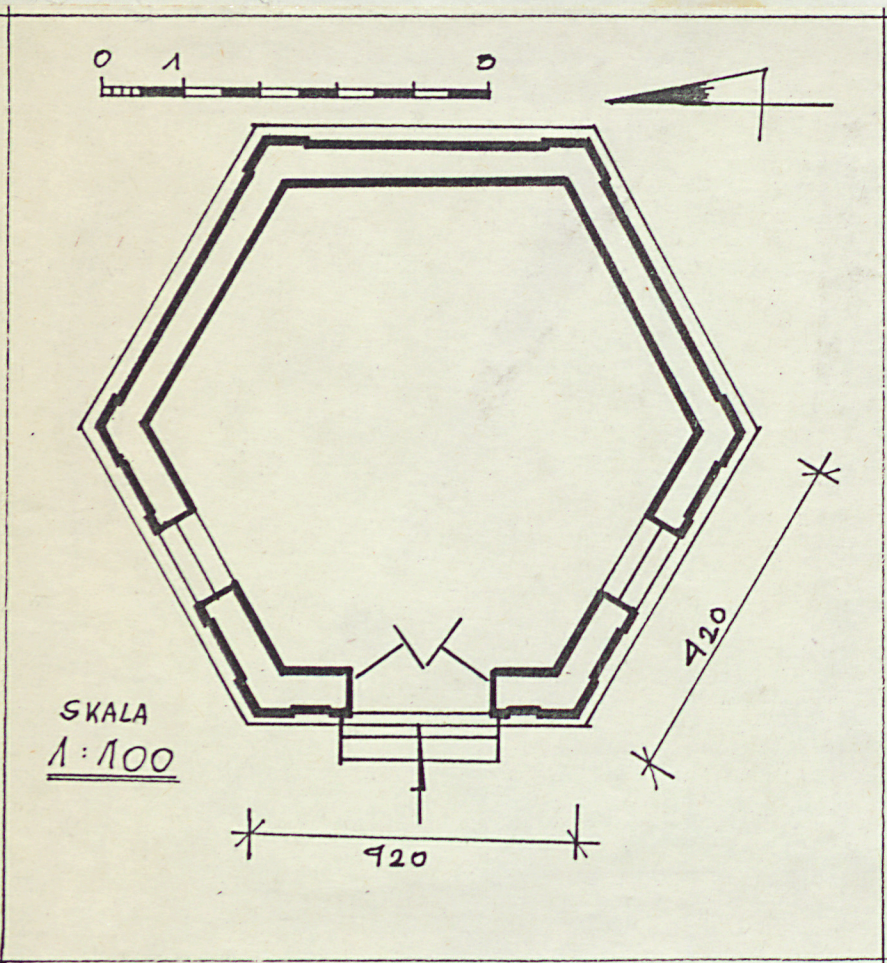
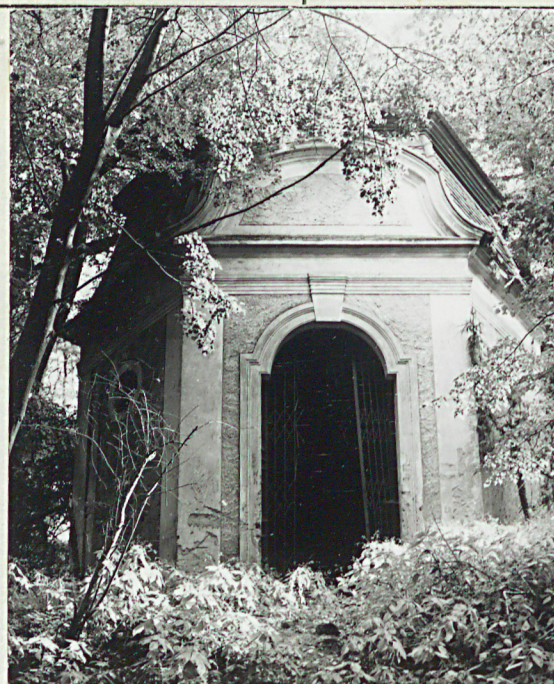
Na planie regularnego sześcioboku z wejściem pośrodku ściany zachodniej.

Bryła w kształcie regularnego sześciobocznego graniastosłupa wydłużonego w pionie. Nakryta wysokim sześciopółciowym mansardowym dachem o załamanej części okapowej i nadwieszanej górnej połaci - wspartych na profilowanych gzymsach.

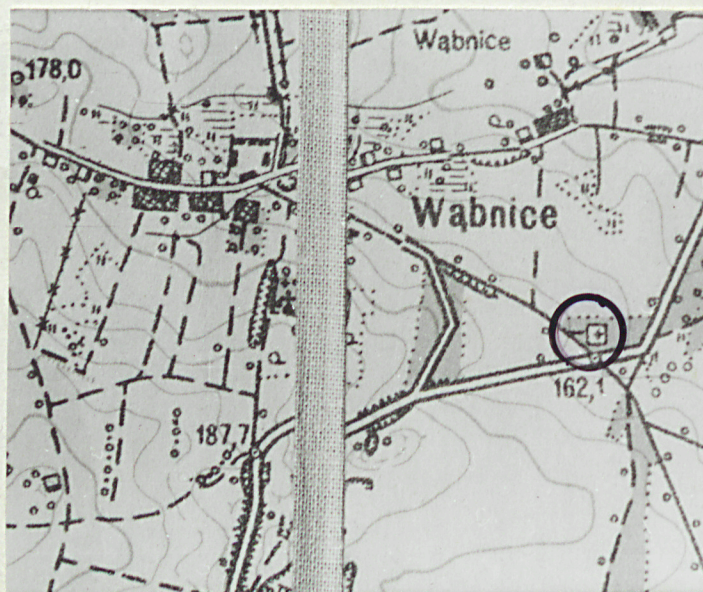
Położona w głębi niewielkiego prostokątnego parku usytuowanego na zachodnim skraju lasu, na terenie łagodnie opadającym ku zachodowi. Na zniwelowanym placu ujętym od zachodu i częściowo od pn i pd murkami oporowymi. Dostępny drogą przez park, dalej schodami w owalnie wysuniętym murku oporowym. Około 200 m na wschód od szosy i ok.400 na pn od zabudowy wsi. Bryła kaplicy słabo widoczna, w okresie letnim niemal niewidoczna.

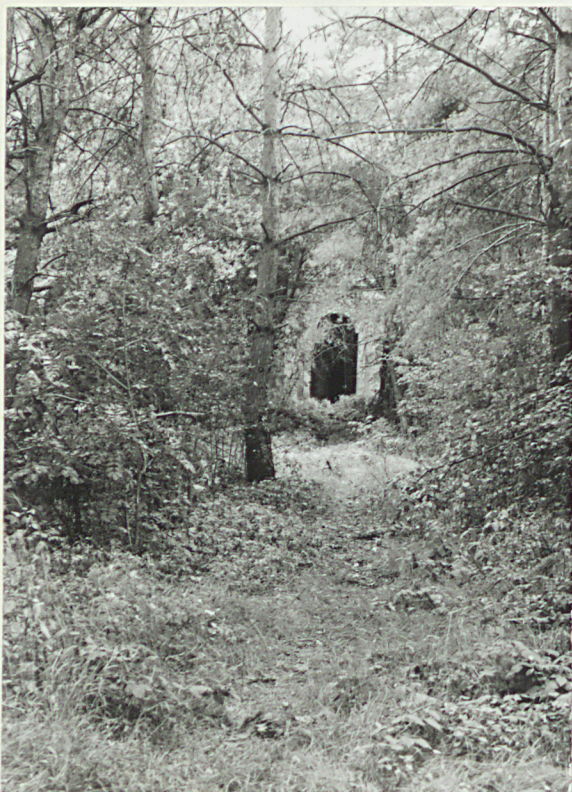
1. Orientacja 1:500.
2. Aleja prowadząca do kaplicy od wschodu - w głębi kaplica.
3. Bryła kaplicy od pn.
4. Portal.

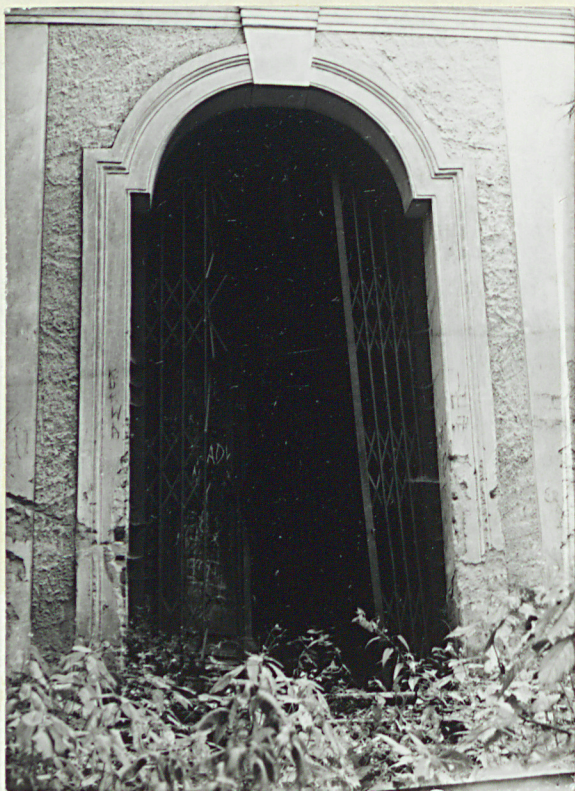
4.

Elewacje jednoprzęsłowe ujęte w nieco cofnięte w tynku gładkie lizeny zamknięte wysokim stiukowym belkowaniem z gładkim fryzem i rozczłonkowanym gzymsem. Elewacja frontowa zwieńczona wysokim naczółkiem w kształcie łuku dzwonowego obwiedzionym gzymsem. Pośrodku ściany szerokie drzwi ujęte w profilowaną opaskę, od góry ukształtowane w formie nieco nadwieszanego łuku pełnego z gładkim klinowym zwornikiem wchodzącym w belkowanie. Po przeciwnej stronie kaplicy analogiczny zablendowany otwór. W ścianach przylegających do frontowej , w górnej części małe poziomo wydłużone eliptyczne okienka z wielokwaterowymi ramami.
