**OŚRODEK DOKUMENTACJI
ZABYTKÓW W WARSZAWIE
KARTA EWIDENCYJNA ZABYTKÓW
ARCHITEKTURY I BUDOWNICTWA**

PAŁAC (1)

1882 r.

KĘBŁOWICE

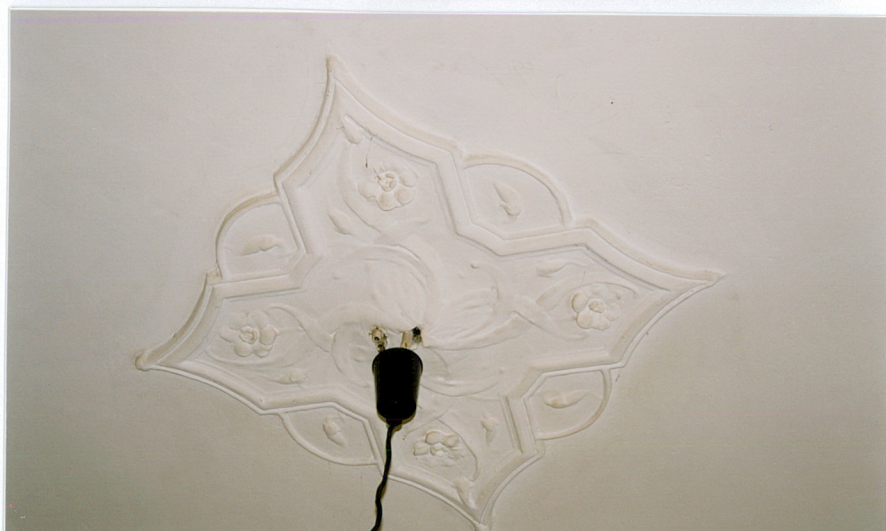
W pomieszczeniu w pn.-wsch. narożu w trakcie przednim II kondygnacji strop dekorowany fasetą pokrytą wyrobionym w stiuku ornamentem kwiatowym, ujętym gzymsami z listwowań i półwałków. Środkowa część stropu zdobiona elementem dekoracyjnym w kształcie stylizowanej rozety, pokrytej ornamentem kwiatowym.

38. strop z fasetą w pomieszczeniu w pn.-wsch. narożu w trakcie przednim II kondygnacji, detal
39. poddasze, schody
40. wieżba dachowa
41. wieżba dachowa
42. konstrukcja wieżyczki widokowej

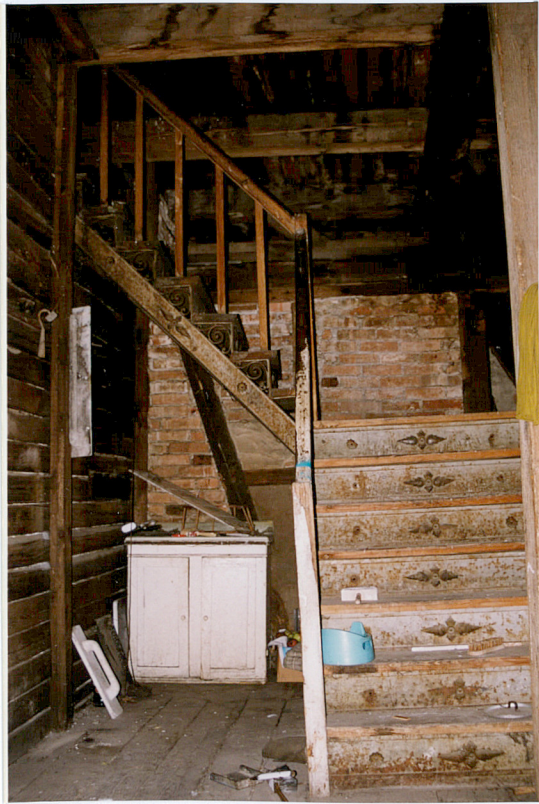
39.

Schody komunikujące I i II kondygnację poddasza jednobiegowe, łamane, o konstrukcji metalowej. Stopnie schodów drewniane, podstopnice metalowe, dekorowane rodzajem tłoczonych w blasze rozet z liści, analogicznie jak belka policzkowa. Policzki schodów ażurowe, wypełnione wolutami.

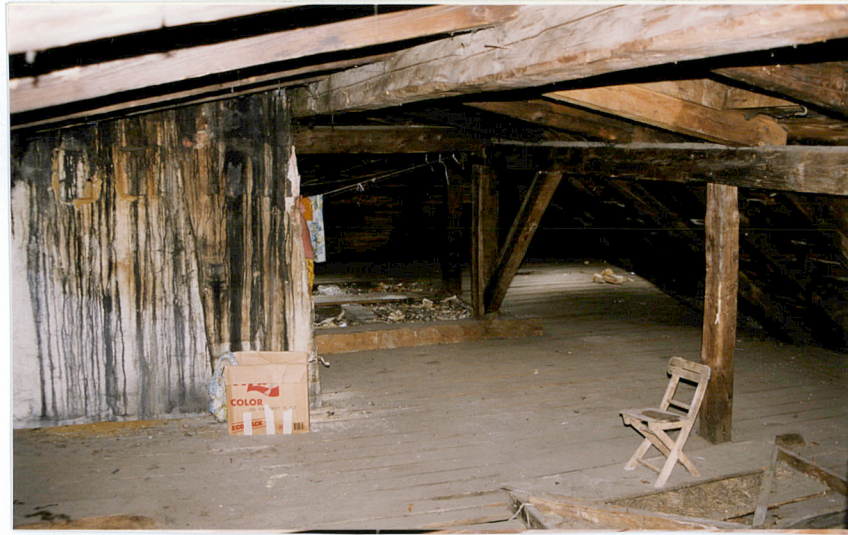
40.

Więźba dachowa drewniana, o konstrukcji mieszanej, widocznej fragmentarycznie w partiach niezaadaptowanych na pomieszczenia mieszkalne. Słupowa konstrukcja dźwigająca wieżyczkę widokową wzmocniona krzyżami św. Andrzeja.

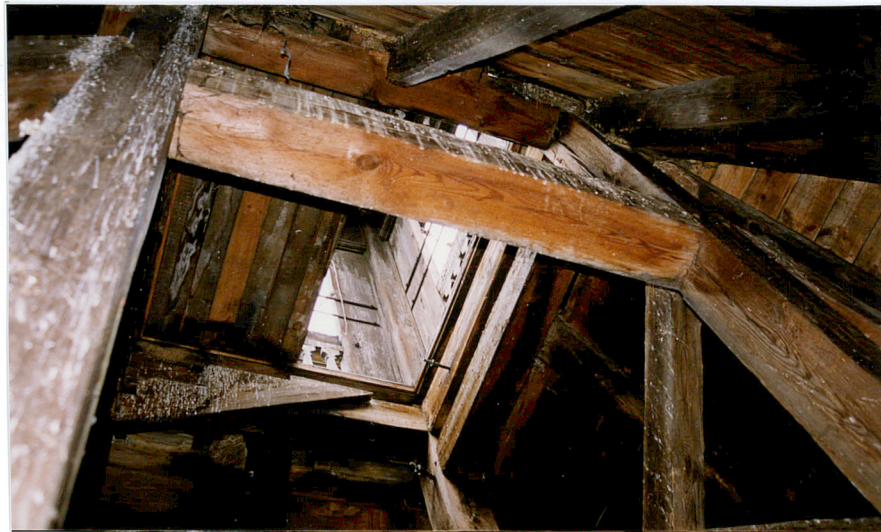
42.

Konstrukcja wieżyczki widokowej drewniana.
