SPICHLERZ

poł. XVIII

BIELANY WROCŁAWSKIE

Późny barok, typ: fryderycjański dom prowiantowy.

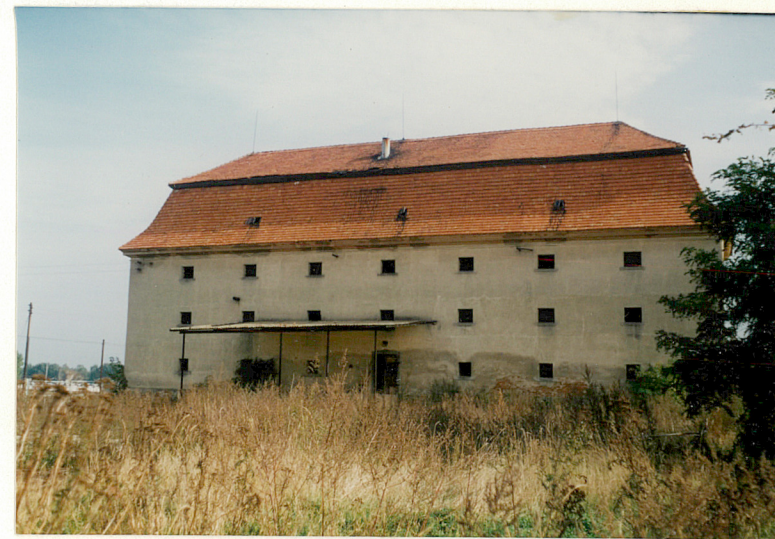
Elew. zach.

ELEW. ZACH.: 3 kondygnacyjny, 7 osiowa, o regularnym rozmieszczeniu otworów okiennych /zbliżone do kwadratu/ - po 3 w każdej osi; z otynkowaną ścianą kontrastującą kamienne podokienniki /piaskowiec/ otworów; w strefie parteru na osi centralnej znajduje się otwór wejściowy z piaskowcowym portalem o skromnej dekoracji - obiega go płaska listwa kamienna, a na wieńczącym go bardzo obniżonym łuku nadwieszonym zaakcentowano zwornik. Wewnętrzne drzwi tego wejścia do 2-skrzydłowe blaszane, zewnętrzne 2-skrzydłowe drewniane /lewe skrzydło prawie zupełnie zniszczone/. Na podwyższenie /ceglane/ przed wejściem prowadzą schody o stopniach ceglanych i kamiennych dostawione do elew. zach. z pd. strony, z pn. zaś zbudowano /też cegła/ zsyp zboża do piwnicy. Niski, nieznacznie wysunięty przed lico ściany gzyms, prawie zupełnie pozbawiony jest tynków. Elew. koronuje profilowany gzyms ceglany, ponad którym widać, też profilowany, ale drewniany gzyms śróddachowy.

Zlikwidować należy powody powstania pęknięcia ściany pd. i wzmocnić ją. W celu wyeksponowania interesującej bryły zabytku powinno się usunąć wszelkie szpecące ją dodatki - jak np. zadaszenie przy elew. zach. Uporządkować także powinno się okoliczny teren /betonowe ogrodzenie/. W miarę możliwości pokusić się można o rekonstrukcję pierwotnych stopni przed wejściem głównym.

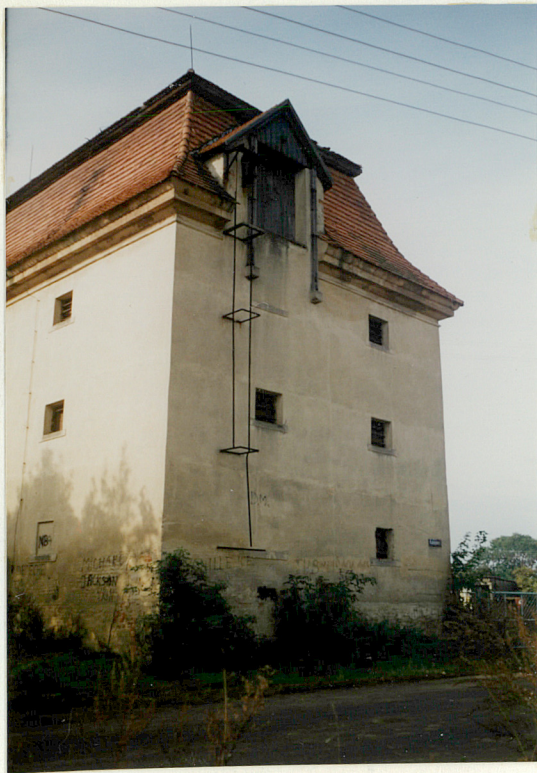
Elew. pn.

ELEW. PN.: 3-kondygnacyjny, 2 osiowa; oś wsch to 3 okna, zach 1 ^{otwór} śro- kowej kondygnacji. Pozostałe otwory tego pionu zostały zamurowane, z tynku wyłaniają się jedynie kameinne formy dawnych podokienników. Pozostałości metalowej drabinki wspinają się w górę aż do prostokątnej dużej lukarny przykrytej 2 spadowym daszkiem, zamkniętej deskowymi drzwiami, Gzymsy - koronujący i śróddachowy jak w elew. zach. W strefie cokołu widoczne 2 wąskie otwory piwniczne w kamiennych obramowaniach.

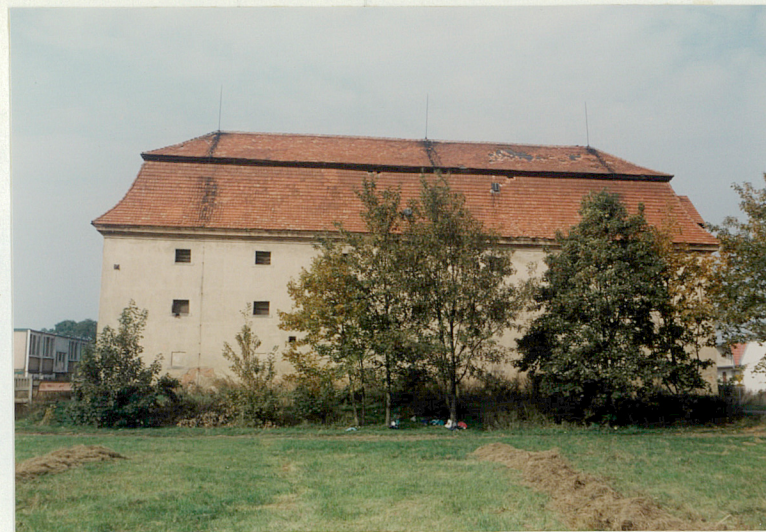
Elew. wsch.

ELEW. WSCH.: 3-kondygnacyjny, 7-osiowa. Po 3 okna wchodziły w skład każdego pionu, obecnie otwory parteru są zamurowane, śladem po nich są prostokątne nisze i kamienne podokienniki. Przy pn.-wsch. narożniku w cokole ceglany znajdują się 2 wąskie okienka piwniczne w kamiennych obramowaniach, pozostała część cokołu, także gzymsy jak w elew. zach.

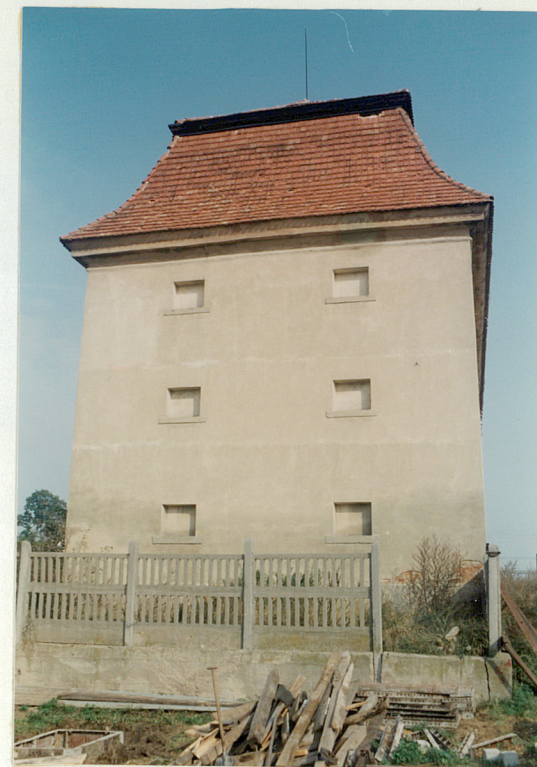
Elew. pd.

ELEW. PD.: 3-kondygnacyjny, 2-osiowa. Wszystkie okna zamurowano, pozostały nisze, kamienne podokienniki otynkowano, gzymsy i cokół jak w elew. zach.

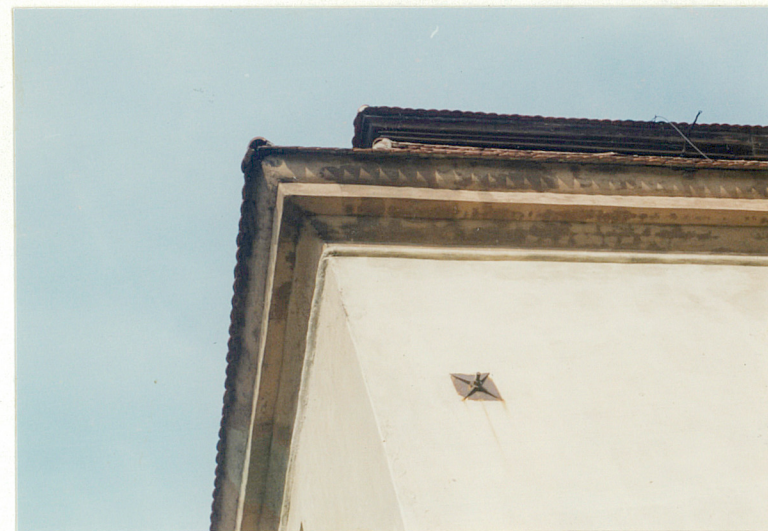
Gzymsy: koronujący i śróddachowy

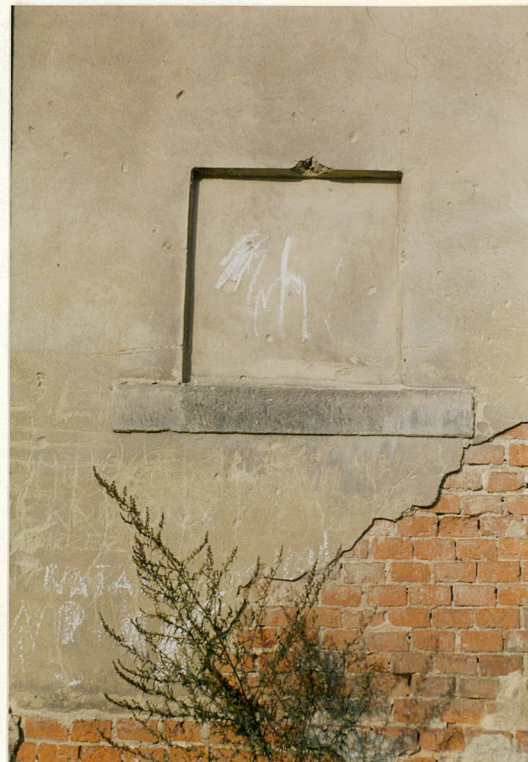
Nisza okienna elew. wsch.

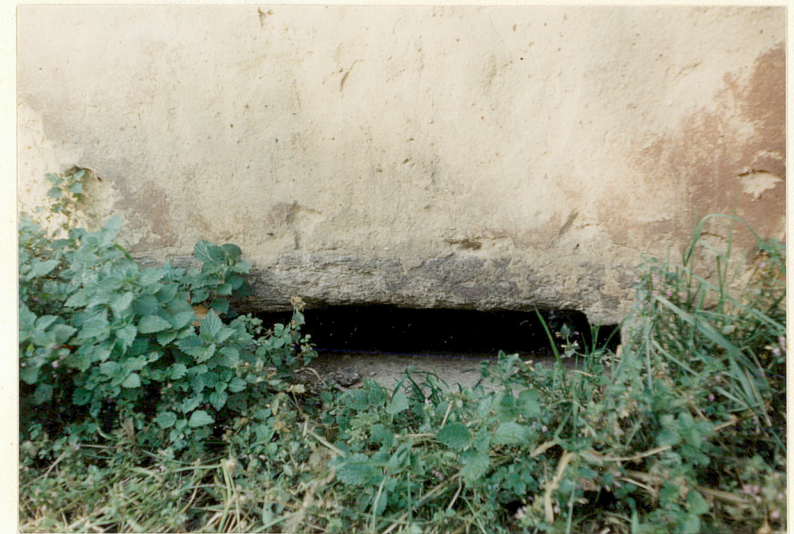
Okno piwniczne elew. wsch.

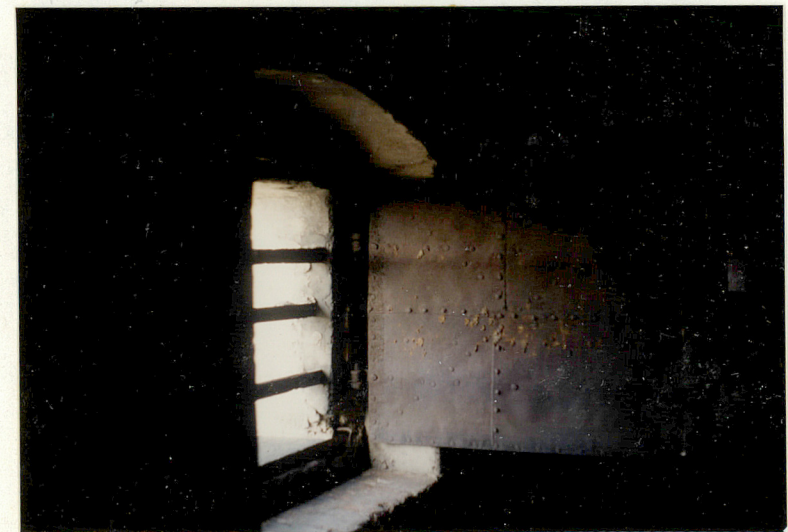
WNETRZE: wydłużony prostokąt każdej kondygnacji przedzielony jest wzdłuż 8 drewnianymi słupami, wspierającymi drewniany, nagi strop. Okna, od wewnątrz zwieńczone łukami odcinkowymi, rozglifione z blaszanymi klapami, oddzielone są wewnętrznymi szerokimi lizenami, wzmacniającymi mur, schody drewniane, 1-biegowe, 2-policzkowe usytuowane przy ścianie zach., na pd. od wejścia gł. wiodą do piwnic i na inne kondygnacje. W piwnicy istniejącej tylko w pn. części budynku - klepiski, w wyższych kondygnacjach podłogi deskowe. We wnętrzach pozostawiono część maszynierii obsługującej spichlerz.

Widok od wnętrza na okno

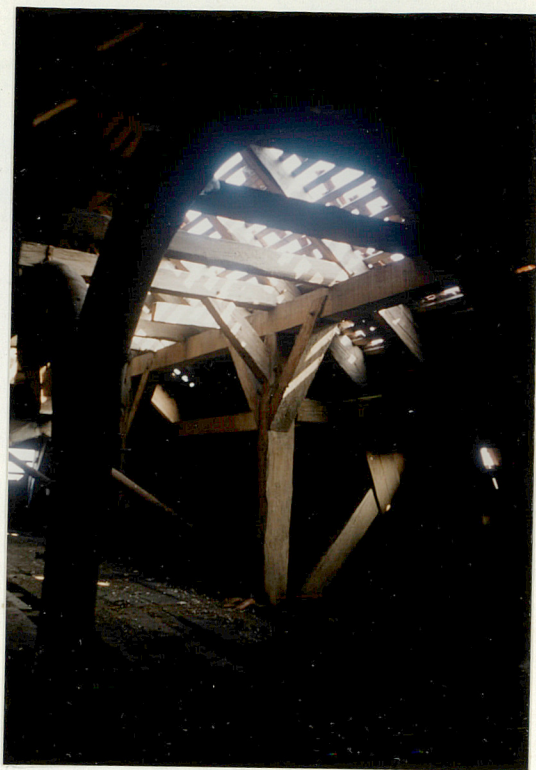
Konstrukcja dachowa

<p>14. Kubatura</p> <p>3173 m³</p>	<p>15. Powierzchnia użytkowa</p> <p>246 m²</p>	<p>16. Przeznaczenie pierwotne</p> <p>Spichlerz</p>	<p>17. Użytkowanie obecne</p> <p>Nieużytkowany od 1985 r.</p>
<p>18. Prace budowlane i konserwatorskie, ich przebieg i dokumentacja</p> <p>1975 - wymiana części więźby dachowej, montaż odgromników, prostokątny majdan przed budynkiem wyłożono płytami cementowymi, otoczono betonowym ogrodzeniem; zamontowano też wtedy 2 zbiorniki paliwa i 2 dystrybutory paliwa w zach. części majdanu.</p> <p>Koniec lat 70. - montaż metalowej konstrukcji dachu przed elew. zach.</p> <p>Początek lat 80. - przekładanie dachu</p>		<p>19. Stan zachowania (fundamenty, ściany zewnętrzne, ściany wewnętrzne, sklepienia, stropy, konstrukcje dachowe, pokrycie dachu, wyposażenie i instalacje)</p> <p>Fundamenty oraz ściany do wysokości 1 kondygnacji noszą ślady zawilgocień; właśnie w tej strefie mają miejsce liczne ubytki tynków, a co za tym idzie także częste zniszczenie cegieł jak i wypłukanie spoin między nimi. W elew. pn. widoczne jest pęknięcie muru na całej jej długości. Pokrycie dachu w niewielkiej części zniszczone, szczególnie od strony wsch., w bardzo złym stanie prezentuje się konstrukcja odgromników. Drewniane i metalowe drzwi wejścia gł. nadają się całkowicie do wymiany, jak i duża część klap metalowych zamykających okna od wewnątrz. Tynki wewnętrzne także w kiepskim stanie - liczne ubytki, wypłukane spoiny. Część podłóg wymaga naprawy - połamane lub brakujące deski, belki drewniane podtrzymujące stropy i konstrukcja dachowa nosi ślady działalności kołatków.</p> <p>Ogrodzenie majdanu w wielu miejscach zniszczone. Otoczenie zaniedbane.</p> <p>Ochronie podlega bryła budynku.</p> <p>20. Najpilniejsze postulaty konserwatorskie</p> <p>Należy zabezpieczyć obiekt przed zniszczeniem - konieczny jest więc remont pokrycia dachowego, osuszenie fundamentów i ścian, oraz założenie izolacji chroniącej dolne partie murów przed wpływem wilgoci. Uzupełnić należy zniszczone metalowe klapy okien oraz oczyścić metalowe drzwi.</p> <p>Wymieniona powinna zostać zniszczona więźba dachowa oraz fragmenty podłóg. Belki tworzące wewnętrzną konstrukcję spichlerza muszą otrzymać zabezpieczenie przed działalnością owadów /kołatki/.</p>
