STAJNIA - OFICYNA I (2)

MAŁKOWICE

WKŁADKA DO KARTY EWIDENCYJNEJ ZABYTKÓW ARCHITEKTURY I BUDOWNICTWA  
ZAŁĄCZNIK NR 1

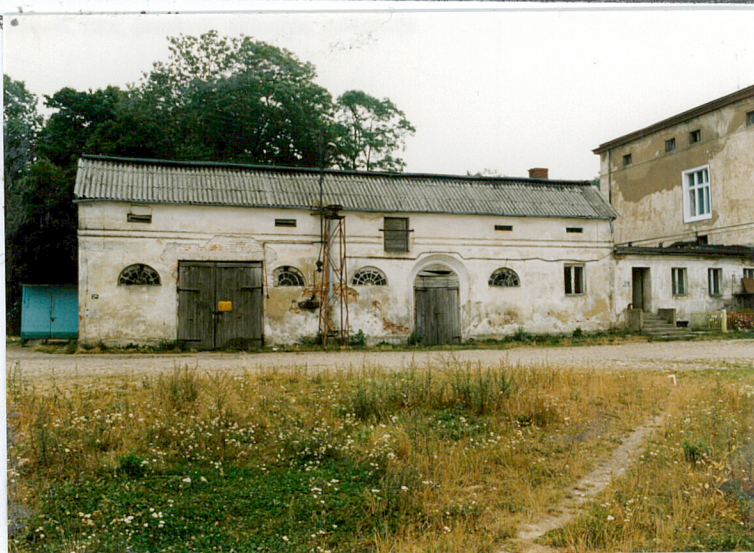
11. Zdjęcie

**ELEWACJE:** fasada - elewacja zach.: złożona z dwóch części: wyższej po lewej stronie oraz niższej i węższej po prawej. Część po lewej -1- kond. z wydzieloną pasowym gzymssem partią poddasza, nakryta niską połacią dachu. Otwory okienne i drzwiowe rozmieszczone niesymetrycznie: przy lewym narożniku półkolisty otwór okienny, za nim szeroki czworokątny otwór wejściowy (wrota 2- skrzydłowe, deskowo-listwowo-zastrzałowe), dalej 2 okna j.w., półkoliście zamknięty otwór drzwiowy (drzwi 2- skrzydłowe, deskowo-listwowo-zastrzałowe z półkolistym nadświetłem odeskowanym), za którym otwór okienny półkolisty oraz - przy prawym narożniku - prostokątny. W partii poddasza nad 1- , 2- , 4- i 5 oknem - poziome wąskie wywietrzniki, między 3 oknem 1- kondygnacji i sąsiadującym z nim otworem drzwio - (c.d. na wkladce nr 1 )

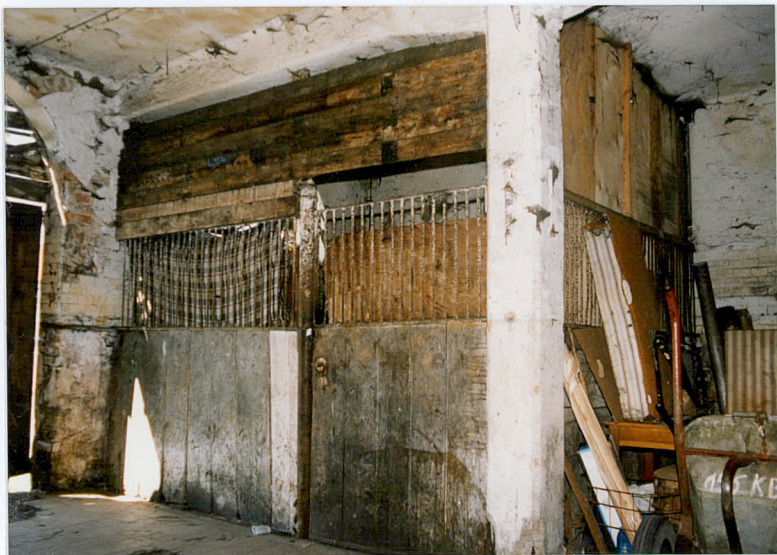
8

1. Lata 70 - te : <ul style="list-style-type: none"> <li>- zmiana funkcji części gospodarczej na garażową</li> <li>- wymiana pokrycia dachu stajni na eternit falisty</li> <li>- wzniesienie przybudówki przy elewacji wsch.</li> <li>- wymiana części stolarki okiennej w części mieszkalnej</li> </ul> 2. lata 80 -te : <ul style="list-style-type: none"> <li>- remont wnętrza części mieszkalnej</li> </ul>		Fundamenty - zawilgocone na całej długości  Ściany zewnętrzne -zawilgocone w dolnych partiach, ubytki tynku i materiału  Ściany wewnętrzne -zawilgocone w dolnych partiach,                      ubytki tynku i materiału  Sklepienia i stropy - ubytki tynku, zawilgocenia  Wieżba dachu - silnie zawilgocona i zagrzybiona  Pokrycie dachu - nieszczelne  Wyposażenie - uszkodzenia mechaniczne i korozja boksów

**WYPOSAŻENIE:** boksy i żłoby w części pd., Ok.1920 r.

20. Najpilniejsze postulaty konserwatorskie	
		1. Zalecany remont kapitalny 2. Wymiana pokrycia dachu na ceramiczne, dachowkowe. 3. Wpis do rejestru zabytków

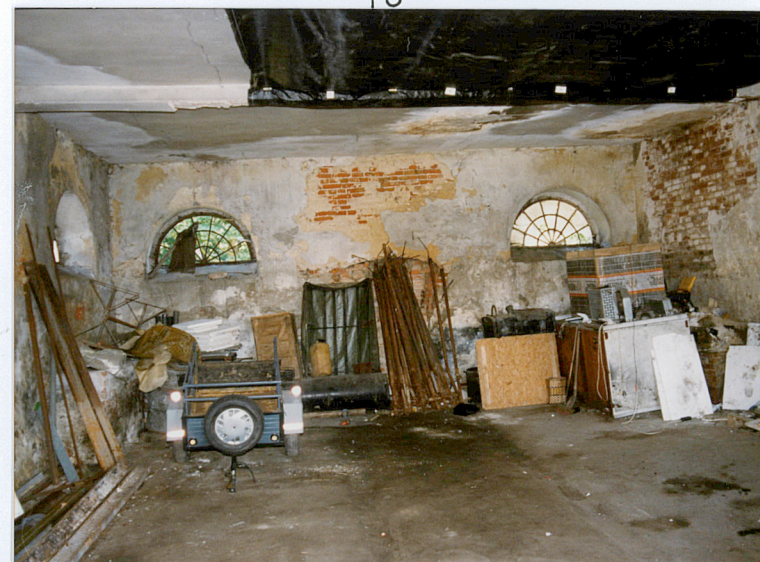
10

**WNĘTRZE:** w układzie 1- traktowym, złożone z części gospodarczej i mieszkalnej. **Część gospodarcza:** w pn. części budynku, złożona z 2 dużych pomieszczeń nakrytych stropami (w pomieszczeniu pd. wspartymi na 2 słupach) dostępnych od str. fasady. Posadzki betonowe (pomieszczenie pn.) oraz ceramiczne kafłowe i betonowe (pomieszczenie pd.), żłoby w układzie poprzecznym, wzdłuż ścian bocznych pomieszczeń, komunikacja pozioma w układzie poprzecznym. Pomieszczenie pd. wtórnie podzielone drewnianymi ściankami. **Część mieszkalna:** zajmuje skrajny (pd.) fragment budynku wyższego oraz budynek niższy. Podpiwniczona; dostęp do piwnicy schodami 1- biegowymi - wej-
