OŚRODEK DOKUMENTACJI
ZABYTKÓW W WARSZAWIE
KARTA EWIDENCYJNA ZABYTKÓW
ARCHITEKTURY I BUDOWNICTWA

KOŚCIÓŁ FILIALNY P.W. ŚW. MIKOŁAJA

k. XV, 1748-1750

PEŁCZNICA

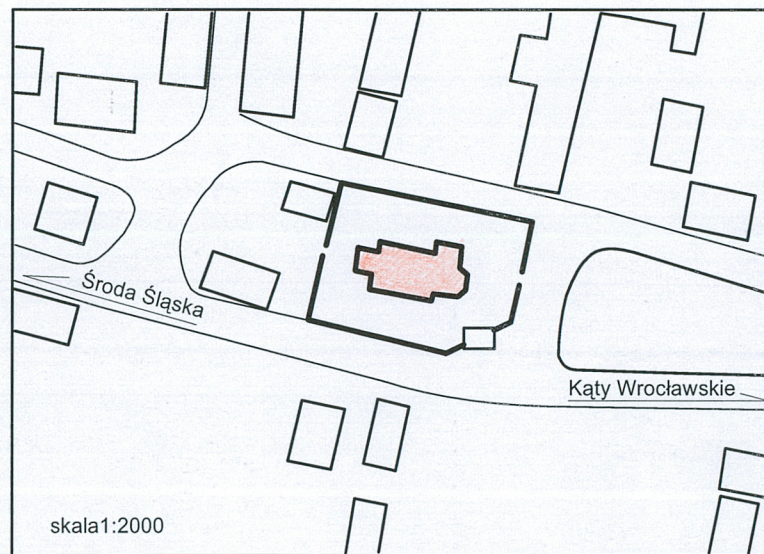
IV. Plan w skali 1:200

Kościół orientowany, założony na planie wydłużonego prostokąta nawy z przylegającym doń dwuprzęsłowym, nieco węższym, poligonalnie zamkniętym prezbiterium. Od zachodu dostawiona czworoboczna wieża. Wąska zakrystia przylega do północnej ściany prezbiterium.

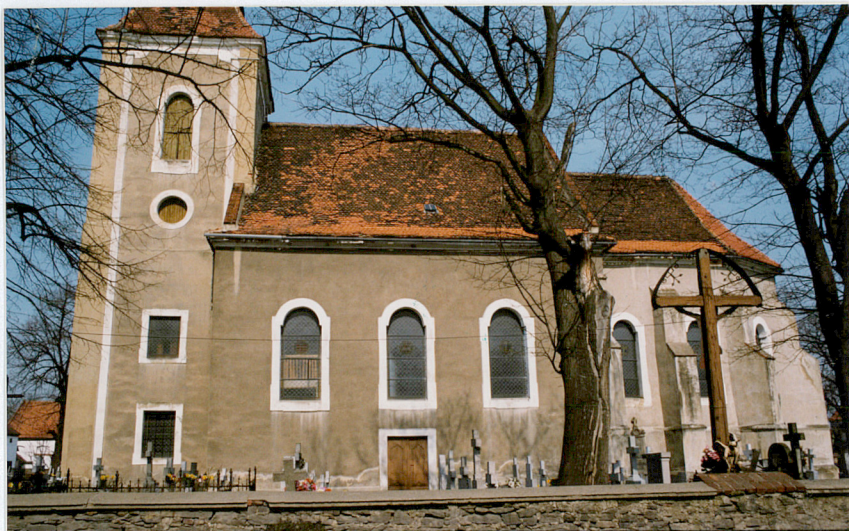
2

Elewacja południowa - skomponowana z trzech modułów o różnej wysokości. Elewację tworzą: Czerokondygnacyjna, jednoosiowa wieża, jednokondygnacyjny, trzyosiowy korpus nawy i prezbiterium. Wieża flankowana pilastrami jak w elewacji zachodniej, wewnętrzne pilastry i odcinek gzymsu pomiędzy nimi tynkowane na biało, tworzące ramę dla ściany. W I i II kondygnacji prostokątne okna w tynkowych opaskach, w III kondygnacji okulus, w IV kondygnacji okno jak w elewacji zachodniej. Na drugiej osi korpusu nawy prostokątny portal w prostej, białej opasce. Otwory okienne z podcięciem w podłuczcu, w opaskach z uszakami. Prezbiterium flankowane od zachodu ustawioną pod kątem prostym, trójskokową skarpą, od wschodu skarpą narożną. Pomiędzy skarpami okna jak w korpusie nawy.

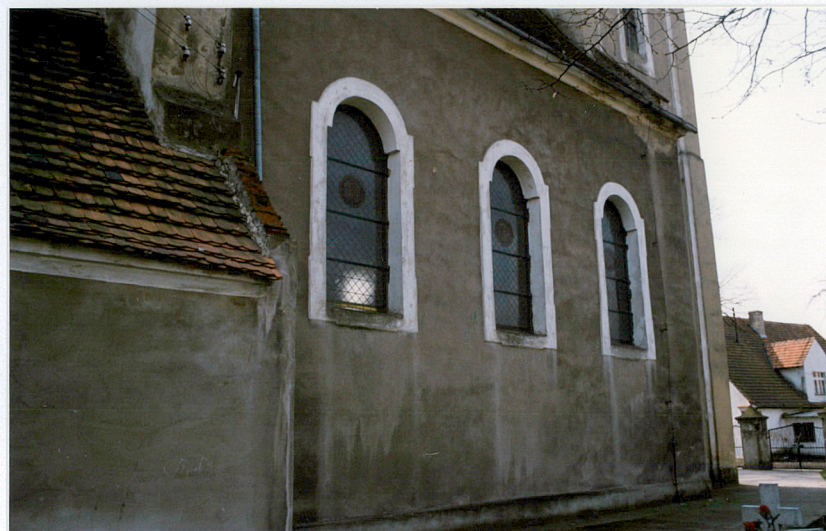
4

Elewacja północna - składa się z trzech modułów. Tworzą ją: jednokondygnacyjna, ślepa zakrystia wmurowana bocznymi ścianami w narożną skarpę prezbiterium od wschodu, a od zachodu w skarpę nawy dostawioną pod kątem prostym. Korpus nawy jednokondygnacyjny, trójosiowy, otwory okienne jak w elewacji południowej. Wieża jak w elewacji południowej.

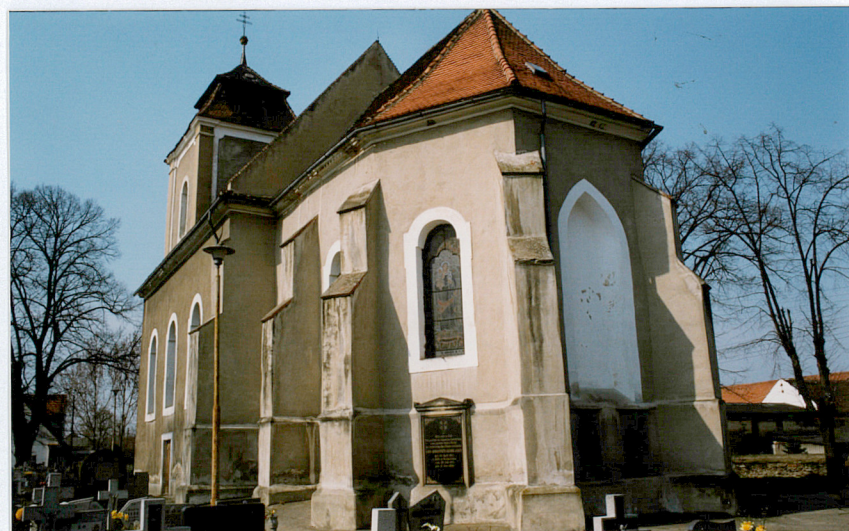
3

Elewacja wschodnia - jednokondygnacyjna, jednoosiowa, opięta narożnymi skarpami. Na osi wysoki, ostrołukowy, zamurowany otwór okienny chóru. W kulisie od północy dwuosiowa ściana zakrystii z lekko przesłaniającą skrajne okno narożną skarpą. W tle ślepa ściana szczytowa nawy i ślepa wschodnia IV kondygnacja wieży z dachem.

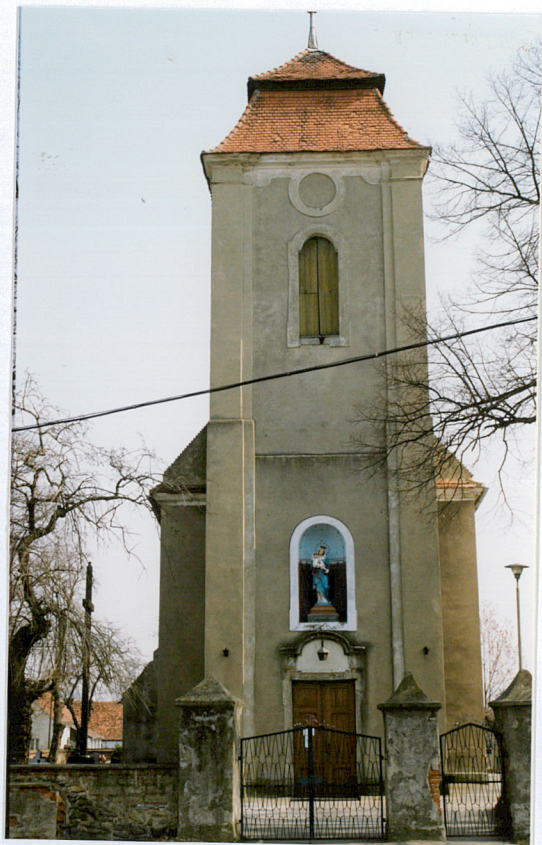
6

Elewacja zachodnia - jednokondygnacyjna, jednoosiowa, flankowana na całej wysokości zdwojonymi, gładkimi pilastrami z prostymi, profilowanymi głowicami. Na osi I kondygnacji portal otoczony profilowaną

opaską z uszakami. Segmentowy naczółek wsparty na żłobkowanych wolutach w formie zwierzęcych łap. Ponad portalem okrągłoluczna nisza z figurą Matki Boskiej z Dzieciątkiem. W II kondygnacji okrągłoluczny otwór okienny w tynkowej opasce z uszakami. Ponad nim dekoracyjny motyw w formie okulusa w tynkowej opasce. Mur zamyka profilowany, krępowany gzyms. W kulisie od północy i południa widoczne ślepe ściany korpusu nawy i zakrystii.

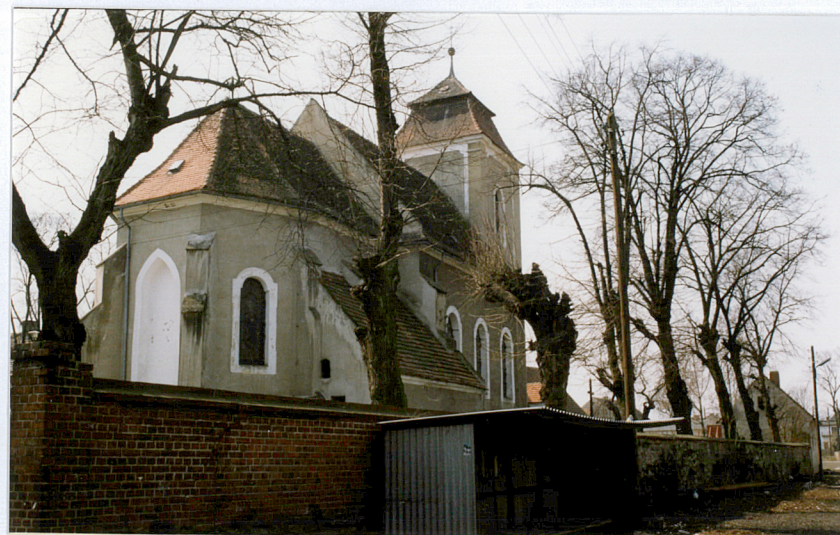
9

1. Widok kościoła z południowego wschodu
2. Elewacja południowa
3. Elewacja wschodnia
4. Elewacja północna - widok od wschodu
5. Elewacja północna - widok od zachodu
6. Elewacja zachodnia
7. Elewacja południowa wieży
8. Prezbiterium - widok od północy
9. Widok z północnego wschodu
10. Wnętrze kościoła - widok na wschód
11. Sklepienie prezbiterium
12. Fragment łuku tęczowego
13. Wnętrze nawy - widok na zachód
14. Wieżba dachowa nad nawą
15. Wieżba dachowa nad prezbiterium
16. Portal zachodni
17. Okno i wejście w elewacji południowej
18. Uszkodzenia tynku w partii cokołu

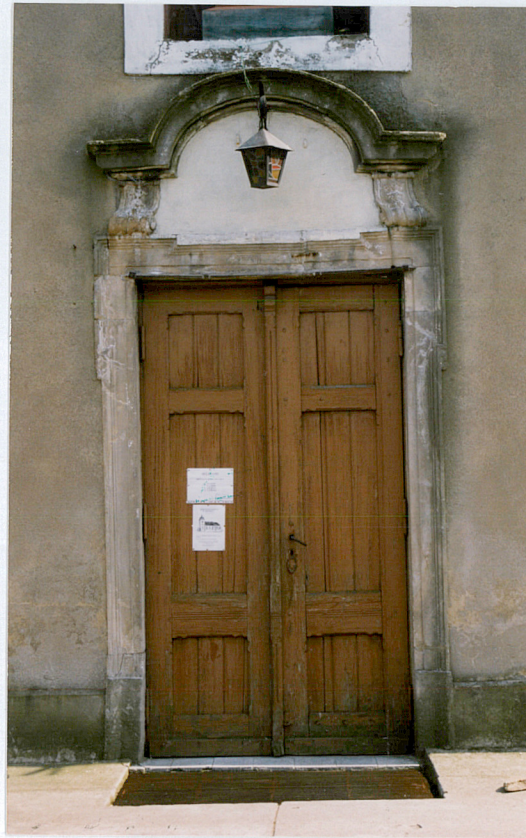
16

Otwory wejściowe - portal zachodni zwieńczony półkolistym, segmentowym naczółkiem. Portal południowy w prostej, tynkowej opasce.

stolarka drzwiowa - portal zachodni: drzwi drewniane, dwuskrzydłowe, płycinowe, z listwą przyrytą w formie kolumnienki. Portal południowy: drzwi drewniane, dwuskrzydłowe, płycinowe (rauty), z profilowaną listwą przyrytą.

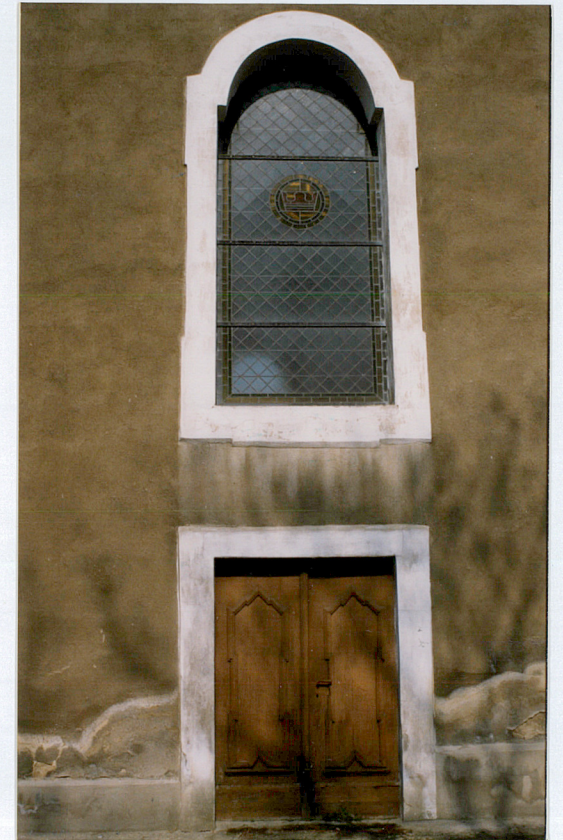
17

Otwór okienny poligonu zamknięty łukiem ostrym, rozglifiony, zamurowany. Otwory okienne prezbiterium, nawy od północy i południa oraz czwartej kondygnacji wieży wysokie, zamknięte łukiem pełnym, z podcięciem w podłuczcu. Otwory okienne pierwszej i drugiej kondygnacji wieży: prostokątne, w trzeciej kondygnacji okulus. W zakrystii prostokątny otwór okienny i zamknięty łukiem dwuramiennym.
