1. Obiekt

KOŚCIÓŁ PARAFIALNY Rz.-Kat. Św. JACKA

1905-1908

LEGNICA

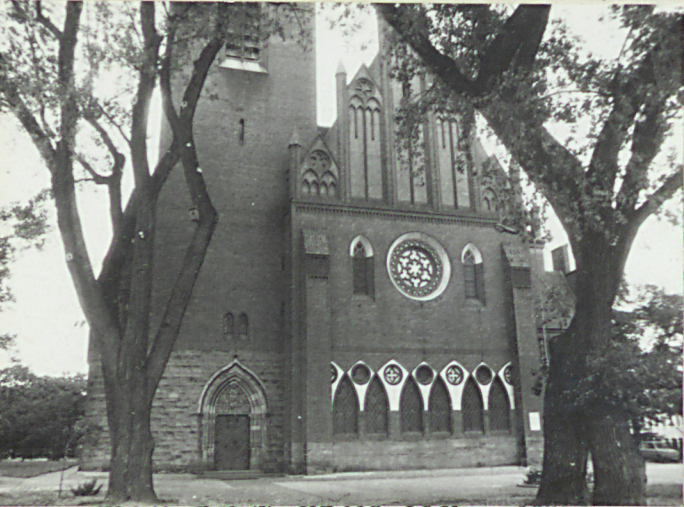
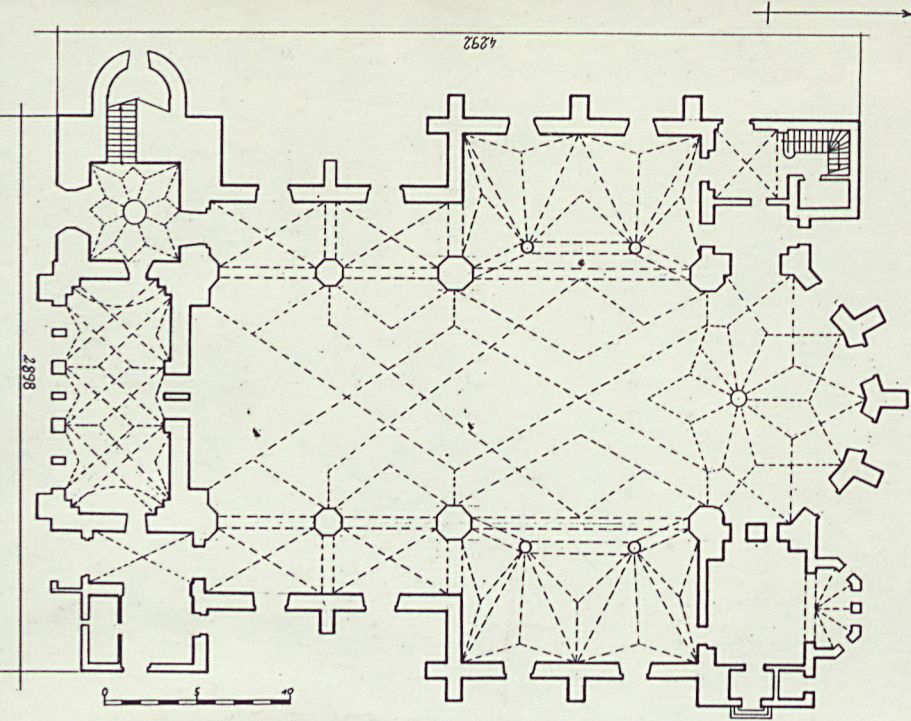
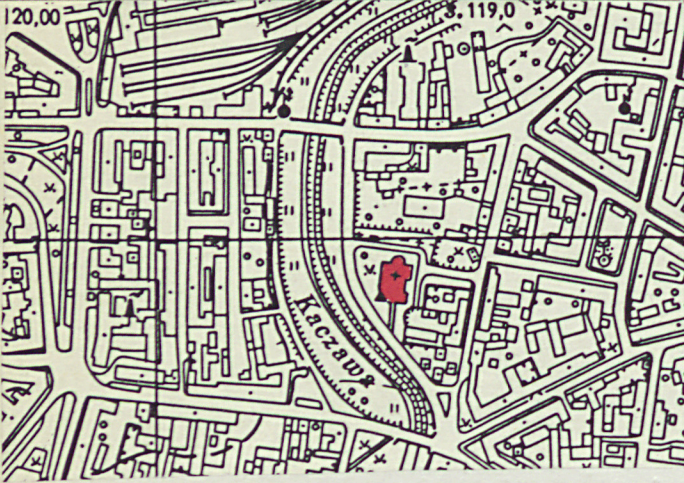
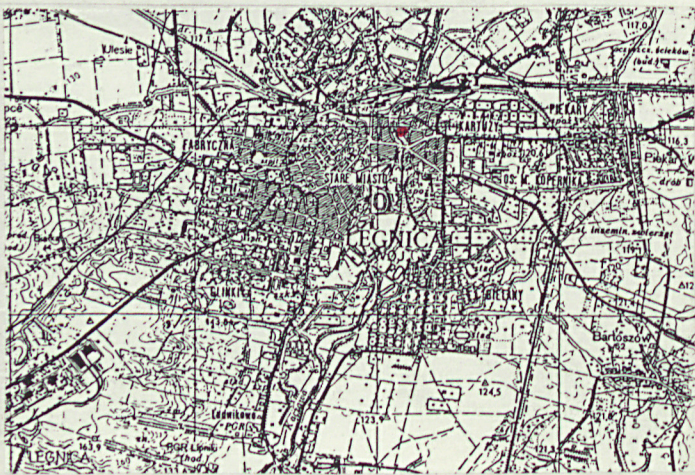
11. Zdjęcia, plan sytuacyjny, rzuty

autor zdjęć L. Dobrzyniecki  
data wykonania X.1991  
miejsce przechowywania negatywów PSOZ Legnica

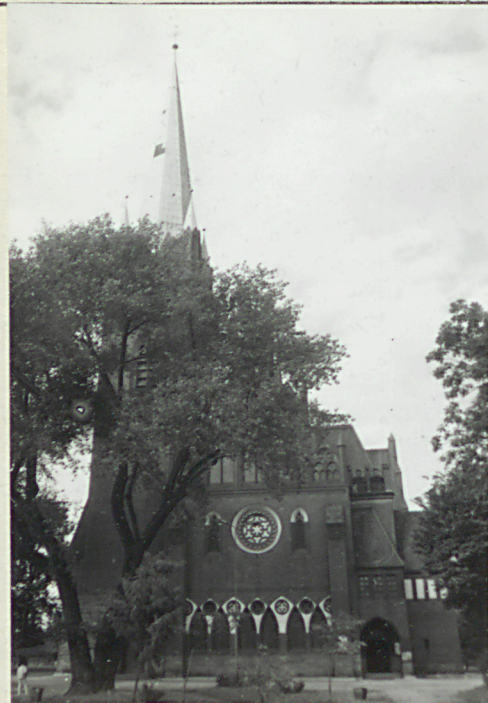
Elewacja południowa: od zachodu wieża o dekoracji j.w. mieszcząca w przyziemiu w partii cokołu kamienny portal o profilu uskokowym z przenikającym się laskowaniem w partii szczytowej i z tympanonem wspartym na wolutowych konsolkach z figuralną dekoracją reliefową przedstawiającą scenę Ukrzyżowania. Szczyt zamknięty górą profilowanym obrymieniem w kształcie oślego grzbietu wspartego dołem na 2 konsolkach. Nad portalem 2 małe ostrołuczne okienka. Ściana korpusu głównego wsparta na cokole, podparta w narożach przyporami dekorowanymi w górze rolką: z trójkątnym szczytem, który powtarza dekorację szczytów ścian transeptu. W przyziemiu rząd arkadowych okienek o wykroju ostrołucznym. Między nimi okrągłe okienka w szczytach o zróżnicowanej dekoracji maswerkowej. Nad rzędem arkadek płaski, reliefowy fryz z dekoracją winnej latorośli. W II kondygnacji okrągłe rozglifione okno z rozetą flankowane po bokach wąskimi, ostrołuczными oknami. Między ścianą korpusu głównego, a dobudówką klatki schodowej od wschodu pokryty 2-spadowym daszkiem ganek z 2 arkadami, wspartymi na słupie. W górnej kondygnacji ganku w obu ścianach po 3 prostokątne przeźroczka o 8 polach, przedzielone profilowanymi węgarkami. W bocznej blendy. Z ganku wejście do przedsionka kościoła, zamknięte łukiem ostrym.

1. Elewacja południowa
2. Elewacja północna od wschodu
3. Elewacja północna od zachodu
4. Elewacja zachodnia
5. Elewacja wschodnia

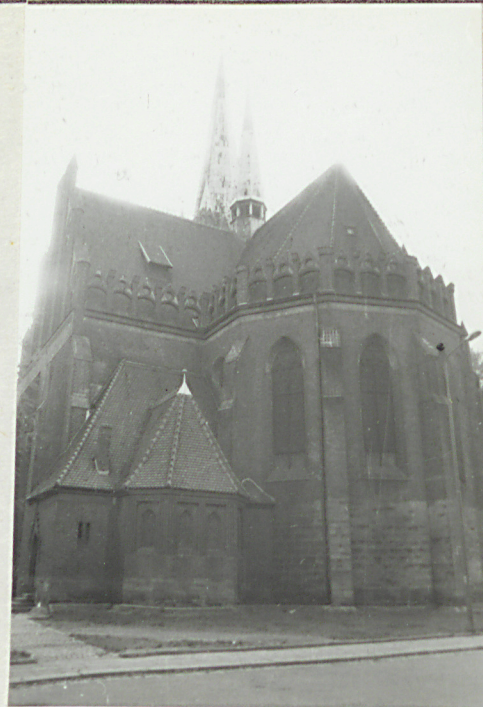
Elewacja północna: flankowana od wschodu 1-kondygnacyjną zakrystią zamkniętą 5-bocznie z 4 osiami małych, ostrołucznych okienek w prostokątnych blendach i 2 szczelinowymi okienkami w prostej ścianie zakrystii.

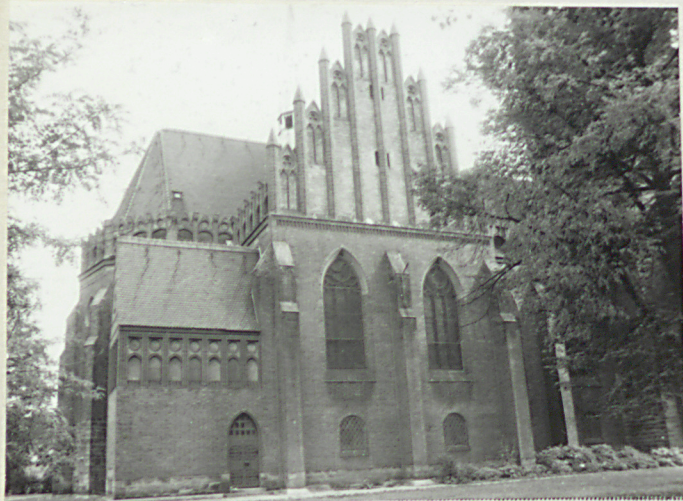
Elewacja zachodnia: od północy ściana kaplicy z otworem drzwiowym w przyziemiu dostępnym po granitowych schodkach, zamkniętym ostrołucznie. Wyżej szereg blend z okienkami jak w ścianie północnej. Ściana transeptu j.w. od strony wschodniej, ściana nawy j.w. lecz z 2 3-spadowymi daszkami. Od południa do elewacji dostawiona 4-boczna wieża na bardzo wysokim kamiennym cokole z półkolistą, niską dobudówką klatki schodowej, zamkniętą 7-spadowym daszkiem łupkowym z miedzianą sterczyną zakończoną kulą. W partii cokołu dobudówki 2 rozglifione prostokątne otwory okienne. W partii ściany przybierającej kształt 7-boku 5 ostrołucznych okienek, dekorowanych trójkątnym szczytem z trójlisciem w prostokątnych blendach. Okienka przedzielają profilowane węgarki. Wieża posiada w górnej partii 4 ostrołuczne okna /po 1 w każdej ze ścian/. Nad każdym oknem prostokątna tarcza zegarowa. Pod gzymsem wieńczącym wieżę w fryzie szereg rozetek w ceglanych obramieniach. Pod fryzem rolka. Wieżę flankują w narożach 4 wieloboczne wieżyczki z blendami o dekoracji maswerkowej zakończone wielobocznymi miedzianymi hełmami. Między wieżyczkami po 2 trójkątne szczyty z 4 arkadkami o wykroju trójlolistnym, w których małe okienka zamknięte odcinkowo. W wyższej partii szczytów rozety wpisane w koło. Wieża kryta miedzianym hełmem w kształcie ostrosłupa z puszką i chorągiewką. W południowej połaci transeptu okienko strychowe nakryte 1-spadowym daszkiem.

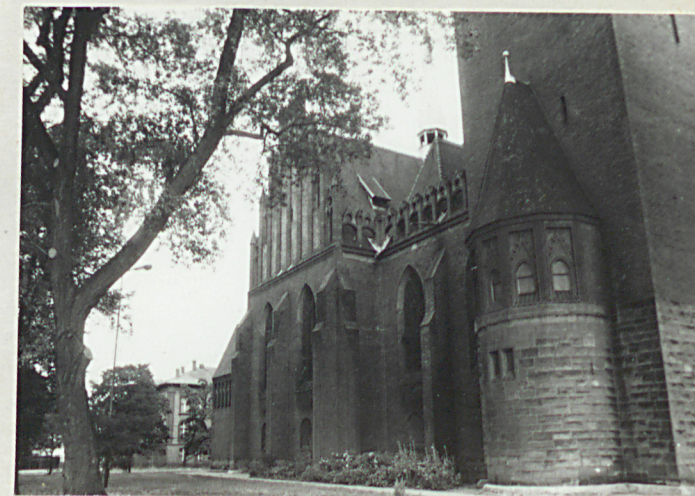
Elewacja wschodnia: na wysokim kamiennym cokole z przybudówką klatki schodowej od południa, ścianą nawy i 2 oknami zamkniętymi łukiem odcinkowym w I kondygnacji z 2 ostrołucznymi oknami w II kondygnacji, wsparta 2 2-uskokowymi przyporami. Ściana transeptu wsparta w narożach i pośrodku przyporami j.w. z oknami j.w. Od północy 1-kondygnacyjna dobudówka zakrystii z ostrołucznym otworem wejściowym z dekoracją w kształcie trójkątnego szczytu ze stylizowanymi czołgankami. Przybudówka klatki schodowej z dekoracyjnym ceglanym szczytem schodkowym. W wysokich tynkowanych blendach /ilość blend odpowiada ilości schodków/ w 3 osiach środkowych w części dolnej małe, ostrołuczne okienka, nad nimi parzyste trójlistne arkadki, nad nimi trójkątny szczyt z trójliściem. W szczycie wpisana obręcz. Pod okienkami fryz z winnej latorośli. Blendy boczne bez dekoracji. W przyziemiu ostrołuczny otwór wejściowy z zamurowaną górną częścią. W północnej ścianie bocznej przybudówki ostrołuczne okno w przyziemiu, w południowej otwór szczelinowy.

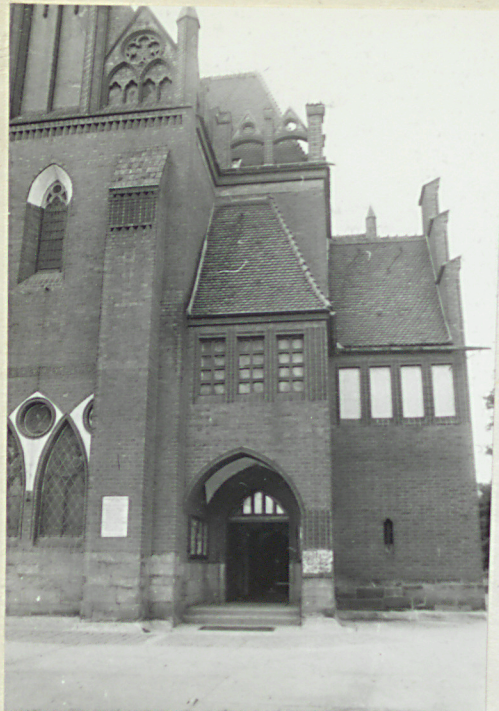
6. Wejście główne w narożu pd.-wsch.  
 7. Fryz nad oknami elewacji połudn.  
 8. Szczyt schodkowy od wschodu.  
 9. Dekoracja szczytu od str. zach.  
 10. Dekoracja szczytu wieży

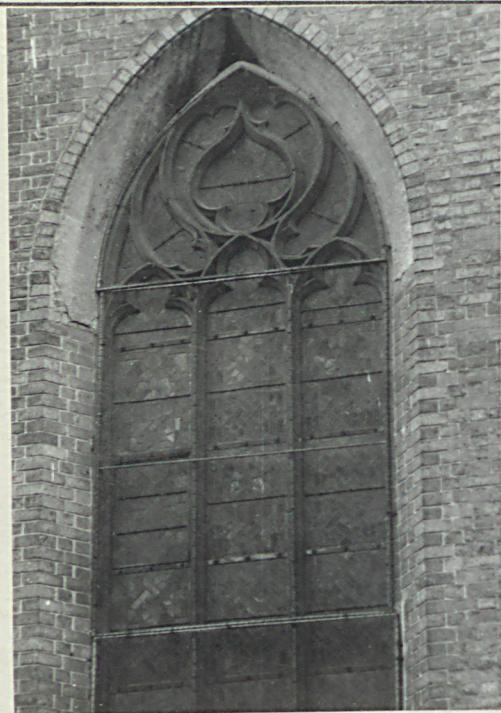
Otwory: okienne w przyziemiu jednostronnie rozglifione zbliżone do kwadratu zamknięte łukiem odcinkowym, w kamiennym obramieniu z oszkleniem w ołoiu /witrażowe/. Okna wyższej kondygnacji nawy i prezbiterium ostrołukowe obustronnie rozglifione z maswerkami i laskowaniem, wypełnione witrażami. Okna kaplicy zamknięte ostrołucznie, wypełnione maswerkami i laskowaniem.

11. Jedno z okien nawy
12. Widok wnętrza w kierunku prezbiterium
13. Widok wnętrza w kierunku chóru
14. Sklepienie nawy głównej
15. Sklepienie pod emporą organową

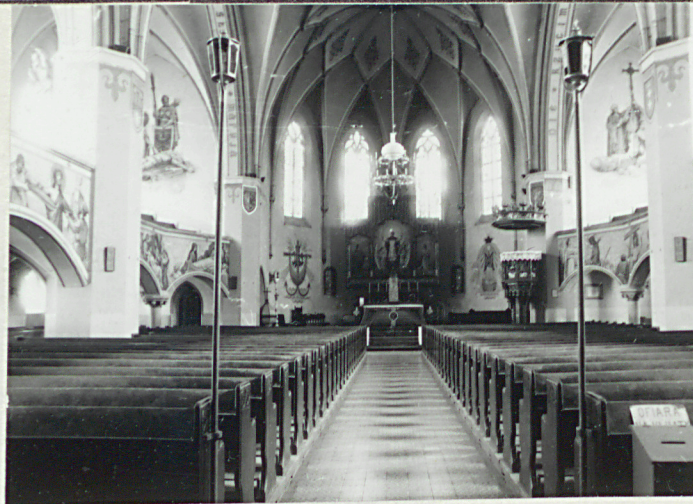
Wnętrze: halowe, 3-nawowe, nawa główna oddzielona od bocznych 8-bocznymi filarami /po 4 z każdej strony/ zakończonymi pseudokapitelem, na który spływają wiązki żeber sklepiennych. Nawy boczne wypełnione 1 kondygnacją empor, wspartych w nawie głównej na filarach, w transepcie zaś na 2 kolumnach, lekko cofnięte w kierunku ścian bocznych i o załamanej nad kolumnami linii. Kolumny na wysokim, 8-bocznym cokole przechodzącym w formy krystaliczne przy bazie kolumny, o niskim trzonie i rozłożystym liściastym kapitelu. Łuki empor, otwory drzwiowe i łuki arkad ostrołucznych pod emporą muzyczną dekorowane wałkiem, wykonanych z kształtek ceglanych. Arkady oddzielające nawę główną od bocznych i arkada chóru muzycznego - ostrołuczne. Żebra sklepienne spływają na ściany i podtrzymywane są przez kamienne słuźki o dekoracji roślinnej. Słuźki sklepienne z liśćmi dębu w prezbiterium przechodzą w półwałkowy trzon dekorowany od dołu konsolką z motywem liściastym. W ścianach bocznych prezbiterium 2 otwory ostrołuczne: jeden prowadzący do pomieszczeń kapliczki: drugi - do zakrystii: o profilowanych uskokowo ościeżach w formie półwałków. Z nawy głównej nad chórem w środkowej arkadzie, podwójne wejście do kaplicy Dobrego Pasterza, w formie 2-drzwiowego portalu kamiennego o otworach zamkniętych łukami 2-ramiennymi i dekorowanych przenikającym się laskowaniem. Drzwi od strony nawy głównej 15-płycinowe. 2 kolumny podtrzymujące arkady chóru muzycznego kamienne, na wysokich, 8-bocznych cokołach, 8-bocznej bazie, trzonie i kapitelu.

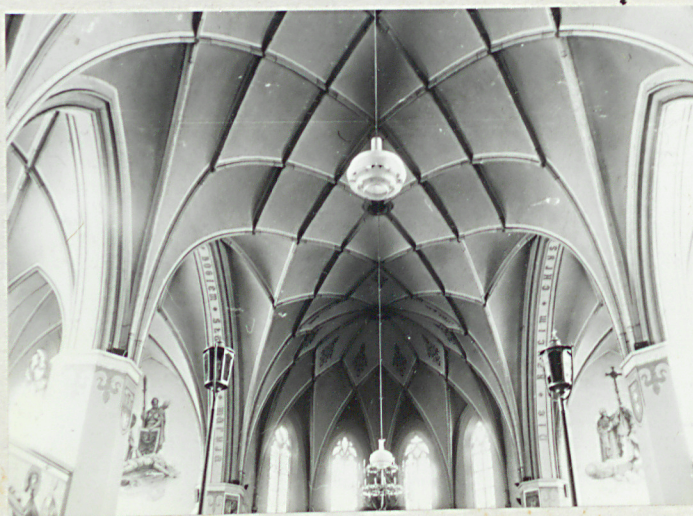
Sklepienia i stropy: w nawie głównej sieciowe, bocznych - sieciowe pod emporami krzyżowe i krzyżowe z żebrami pośrednimi, w prezbiterium i pomieszczeniu przy prezbiterium - sieciowe, w pomieszczeniu przyziemia wieży - żagielkowe z dekoracją gwiazdzystą.

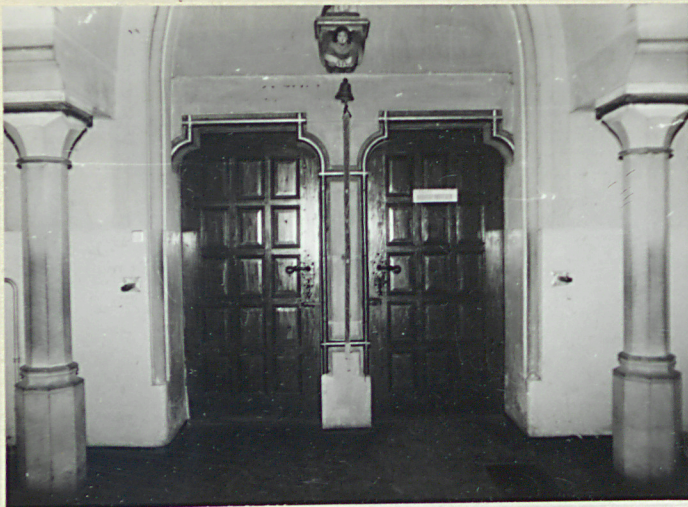
16. Wejście do kaplicy Dobrego Pasterza  
 17. Wnętrze kaplicy j.w.  
 18. Okno w kaplicy j.w.  
 19. Drzwi kaplicy od wewnątrz  
 20. Balustrada schodów kruchty  
 21.-22. Fragmenty słupek sklepiennych  
 nawy

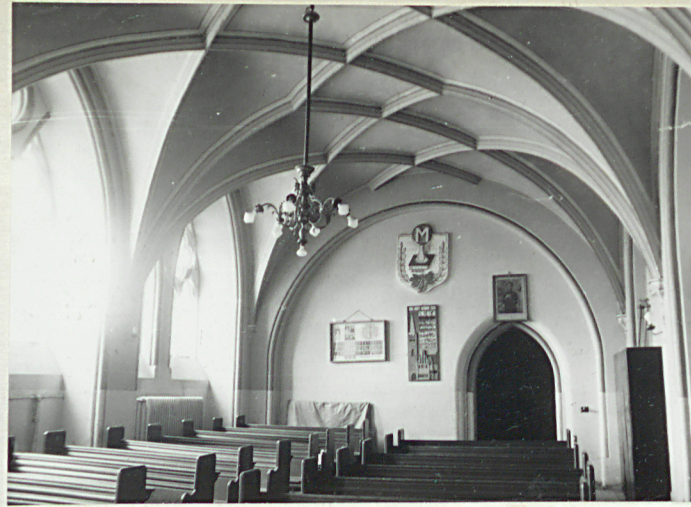
Kaplica Dobrego Pasterza: ściany wschodnia i zachodnia przedzielone 3 arkadami. W ścianie zachodniej arkady wypełniają parzyste, ostrołuczne okienka, z okrągłym okienkiem między nimi. Wypełnione dekoracją maswerkową. Ściana wschodnia w części centralnej mieści portal przedzielony między otworami smukłą, 8-boczną kolumnką. Ściany północna i południowa zamknięte łukiem półkolistym, mieszczą ostrołuczne, profilowane portale. Kaplica przykryta kolebką z lunetami, na której naniesiona sieciowa dekoracja sklepienna. Wiazki żeber spływają na filary ścian, zakończone są słuźkami dekorowanymi różnorodną dekoracją w formie: rybich pęcherzy, czteroliścia, "zygzaków", maswerku.

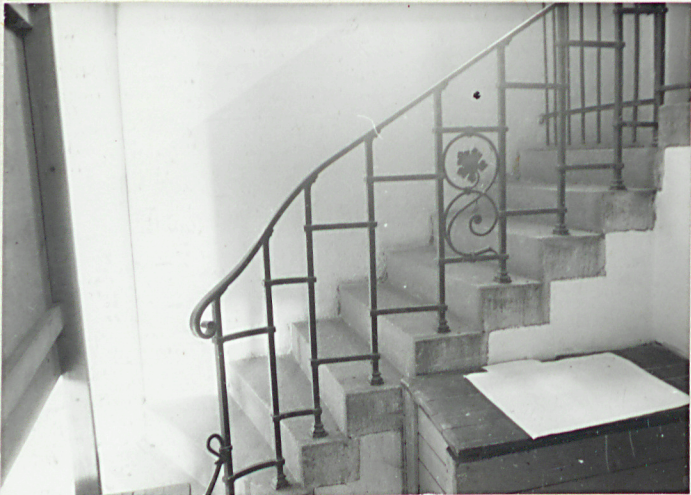
Schody: zewnętrzne z granitu; wewnętrzne z kruchty na empory 3-biegowe, granitowe z żelazną kutą balustradą, na ambone z zakrystii kamienne, zabiegowe.

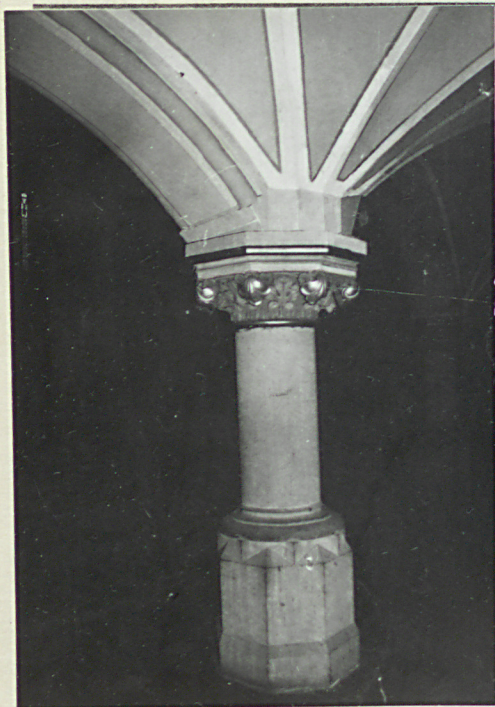
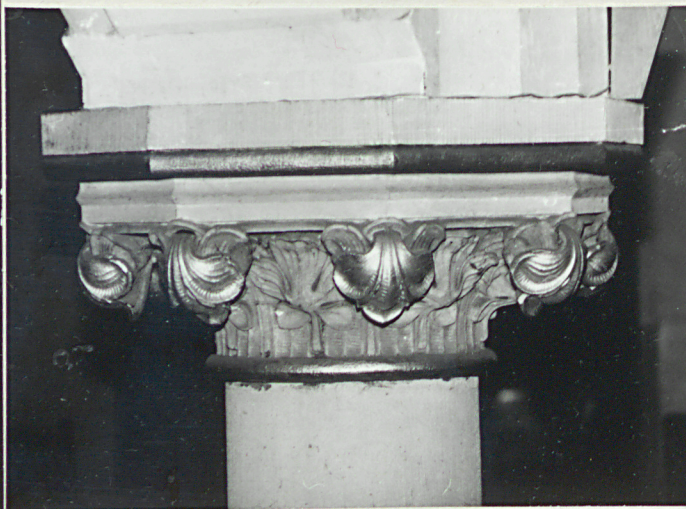
23.-24. Kolumna podtrzymująca emporę  
25. Portal wejściowy do wieży od pd.

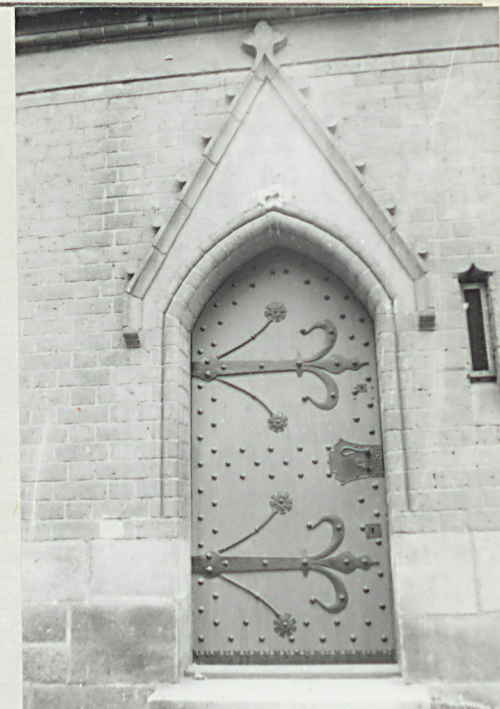
26. Drzwi do zakrystii od wschodu  
27. Drzwi do dobudówki od wschodu  
28. Drzwi wejściowe, główne  
29. Drzwi wejściowe od zachodu

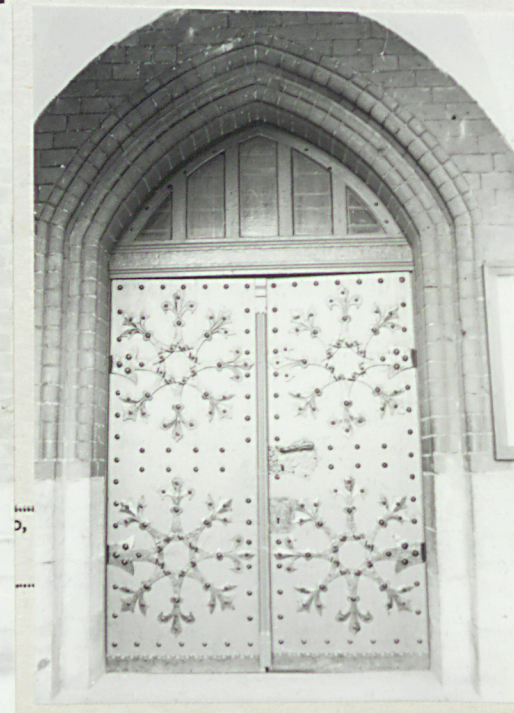
Drzwi: drewniane 1 i 2-skrzydłowe z zawiasami pasowymi i stylizowanej dekoracji roślinnej, zamknięte ostrołucznie lub łukiem dwuramiennym. Drzwi do zakrystii zamknięte łukiem odcinkowym.

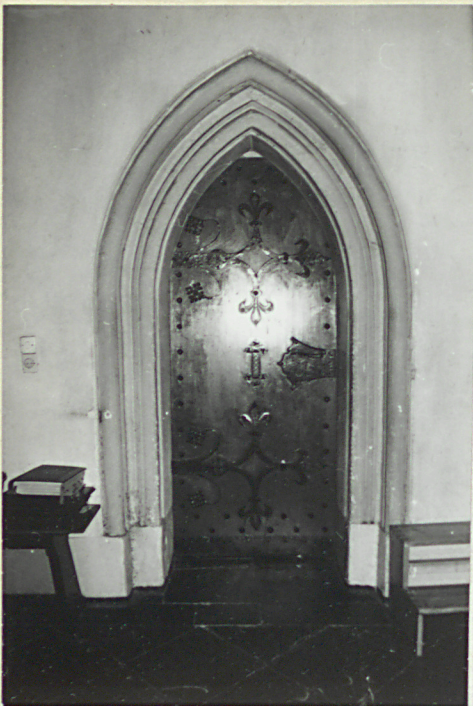
- 30. Drzwi z prezbit. do zakrystii
- 31. Drzwi z kruchty do nawy
- 32. Drzwi wewn. dobudówki od pd.-wsch.
- 33. Drzwi z kruchty do kaplicy  
Dobrego Pasterza
- 34. Drzwi w zakrystii
