1. Obiekt 347/1  
DWÓR OB. RUINA

3. Miejscowość  
SMOLEC

1. Miejscowość SMOLEC	2. Obiekt (nazwa jak w karcie) dwór ob. ruina	3. Zawartość wkładki (nazwa obiektu lub materiału uzupełniającego) c.d. historii i opisu
--------------------------	--	---

zdjęcia

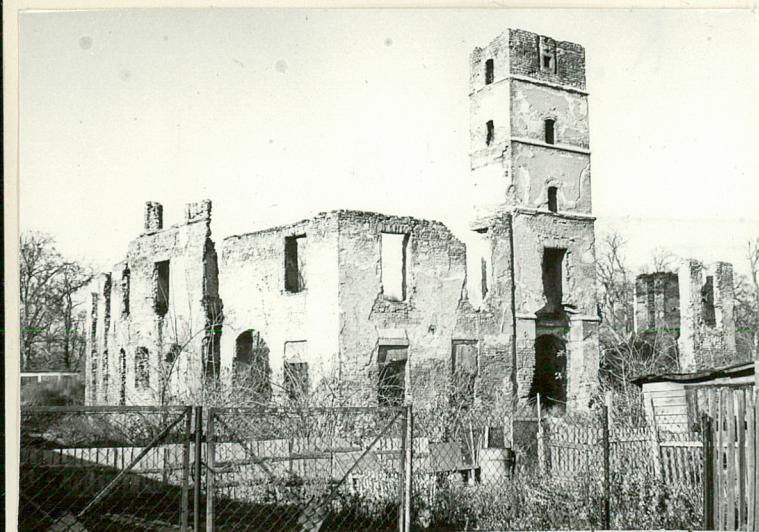
SMOLEC - PLAN SYTUACYJNY

Ruiny renesansowego zamku znajdują się w północno-wschodniej części wsi, w odległości ok. 500 m od drogi do Wrocławia. Obiekt na niewielkim wzniesieniu otoczony pierwotnie fosą (ob. - prosośnięte fragmenty), z resztką zachowanego mostku kamiennego od wschodu.

Od wschodu też znajdują się zabudowania gospodarcze. Obiekt nieużytkowany, w stanie ruiny.

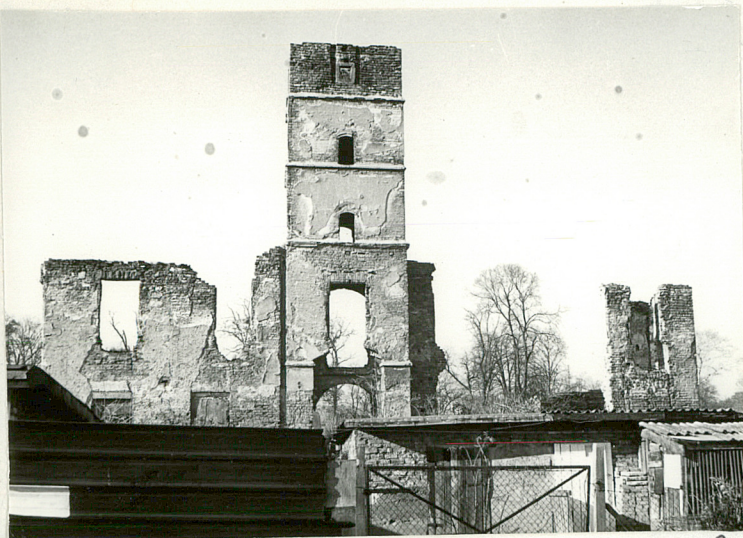
1. Widok ogólny.
2. Fasada - widok od str. wschodniej.
3. Widok od str. południowej.
4. Widok od str. zachodniej,
5. Fragment wieży od str. wschodniej.
6. Wieża - widok od "Wnętrza".
7. Wnętrze - naroże pñd-wsch.
8. Wnętrze - naroże pñn-wsch.
9. Wnętrze - ściana wschodnia - fragm. ciągu grzewczego na I i II kondygnacji.
10. Fragment naroża pñn-zach.
11. Otwór okienny w wieży - obramienia z piaskowca.
12. Belka nadproża okiennego - piaskowiec, fragm. elewacji północnej.
- 13.-14. Zachowany fragm. dekoracji - ślepy otwór okienny - elew. pñn.

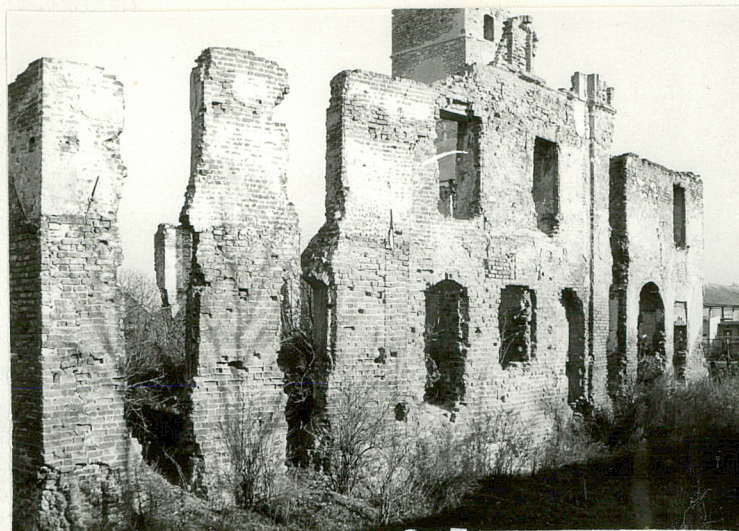
3.

Widok fasady - (elew. wschodnia) zachowana część południowa; centralnie umieszczona 5-kondyg. wieża, podzielona gzymsami kordonowymi; 1-osiowa z centralnie umieszczonym na I kondyg. otworem bramnym zamkniętym łukiem pełnym. Otwory okienne umieszczone na II kondyg. pokrywają się w osi lecz różnią się kształtem i wymiarami (II kondyg. duży prostokątny otwór - porte-fenetre) na III i IV kondyg. - niewielkie, prostokątne otwory zamknięte łukami odcinkowymi; na V kondyg. - mały kwadratowy otwór okienny o węgarach i nadprożu wykonanym z piaskowca.

Część pñd. fasady - ob. 2-kondyg., 2-osiowa, o prostokątnych otworach okiennych, częściowo zamurowanych na I kondyg.

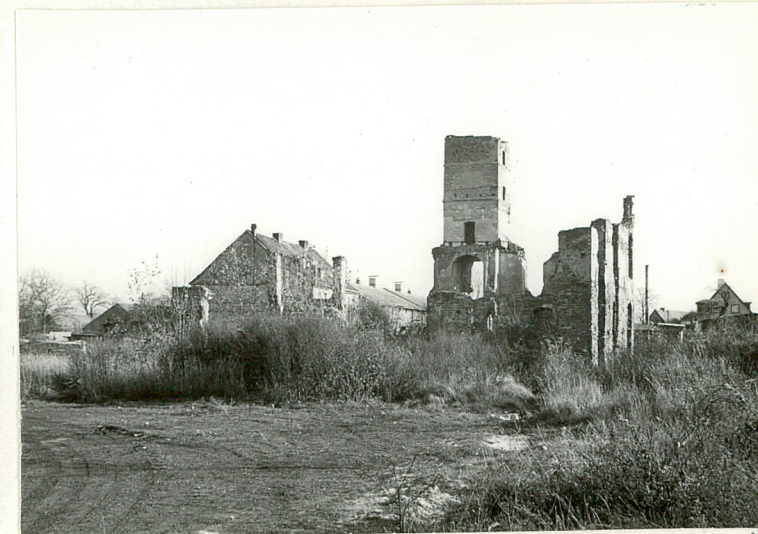
4.

Widok od południa - zachowana część 2-kondyg. ( w części środkowej widoczne resztki pozostałej III kondyg.), 7-osiowa, o osiach nie pokrywających się na I i II kondyg.; niesymetryczna (?), o otworach różnicowanych kształtem i wielkością (otwory okienne, otwór wejściowy); brak dekoracji, w większej części brak tynków.

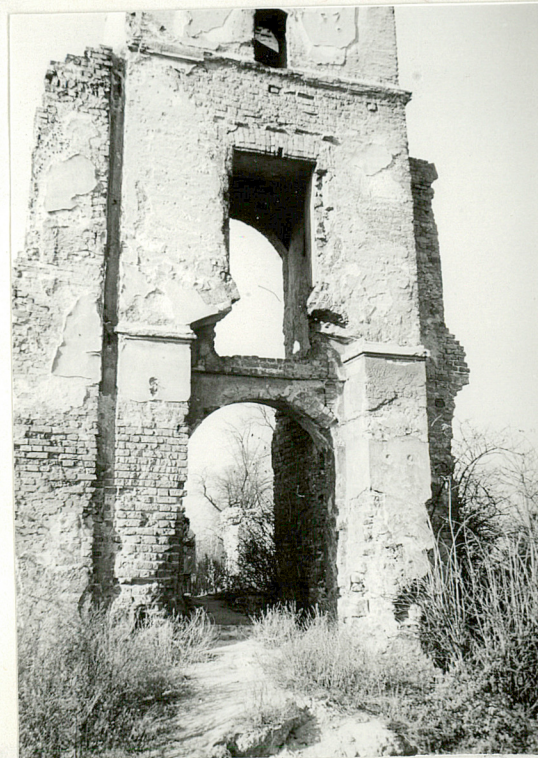
5.

Zachowana część skrzydła zachodniego - krótsza od wschodniego, co pokrywa się z przekazami historycznymi, iż została dobudowana później (XVIII w.)

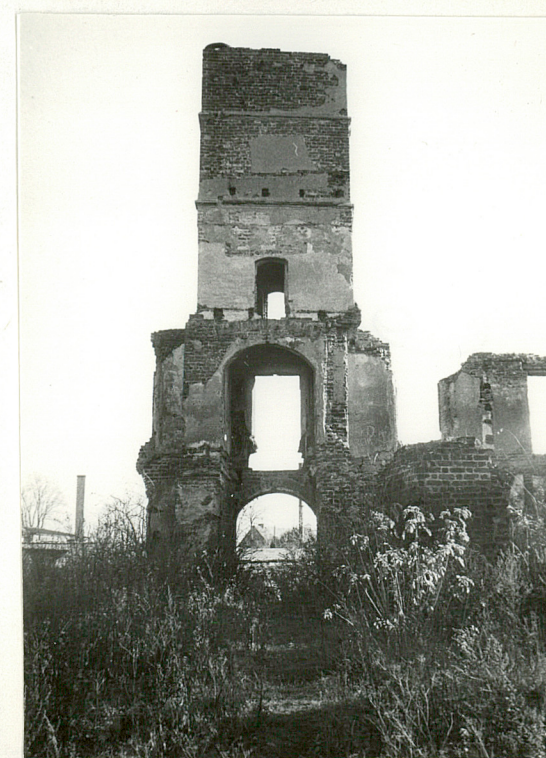
6.

- otwór wejściowy w wieży (bramny) - umieszczony w szerokiej wnęcie cofnięty lekko w głąb; pierwotnie zamknięty łukiem odcinkowym(?) na wysokości gzymsu kordonowego I kondyg., wewnątrz otwór zaakcentowany nadprożem wykonanym z cegły w kształcie łuku pełnego.

Od strony wschodniej, na osi - czworoboczna wieża, z boki wysuniętym przed północną część elewacji wschodniej, 5-kondyg., dzielona gzymsami kordonowymi, z otworem bramnym na I kondyg.

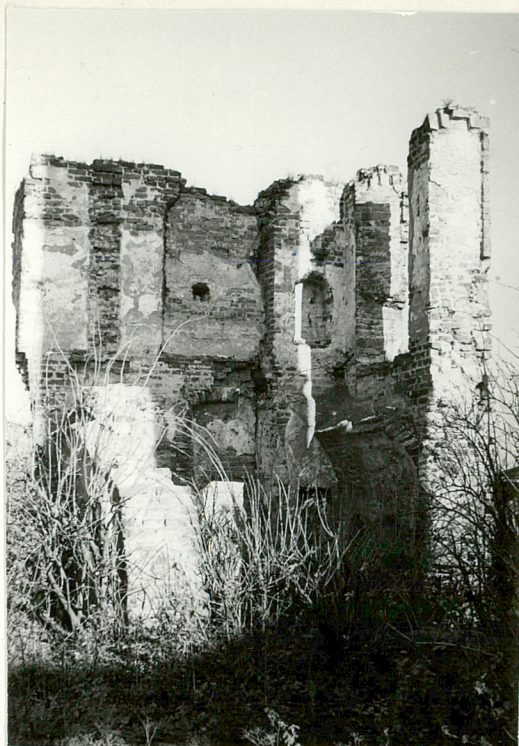
8.

- w narożu pld-wsch. na parterze - resztki sklepienia kolebowego z lunetami; również w narożu pñn-wsch. - fragmenty koleby przykrywającej pierwotnie sień(?)
- otwór okienny na V kondyg. wieży, niewielki kwadratowy otwór o węgarach i nadprożu z prostych bloków kamiennych - piaskowiec.

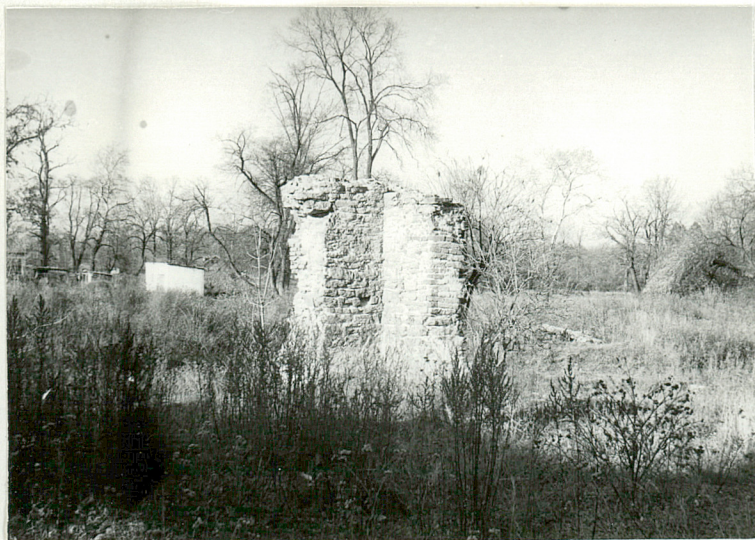
10.

- widoczne w ścianie wsch. fragmenty pionu grzewczego
- budynek ruina - brak jakichkolwiek instalacji
- zachowana belka nadproża otworu okiennego w elew. pñn., z inskrypcją - ob. nieczytelna

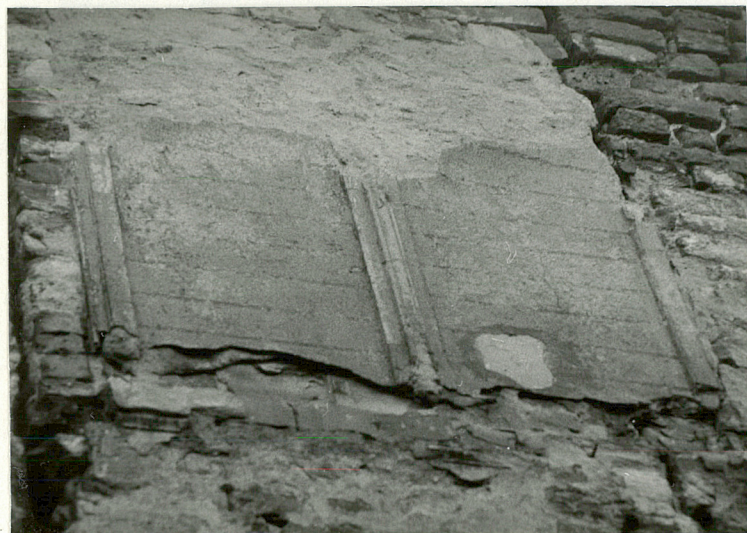
13.

- w ścianie pñn. widoczna dekoracja ślepego otworu okiennego, wykonana w tynku, z zachowaną kolorystyką (zielona)
- zachowane w narożach pñn-wsch. i pld-wsch. fragmenty sklepień, odpowiednio: kolebowego i kolebowego z lunetami.
- piwnice - zasypane, niedostępne; widoczne wewnątrz ruiny zejścia do piwnic
