1. Obiekt

Oficyna I (skrytka chroni)

WIERZCHOWICE

Wierzychowice 118

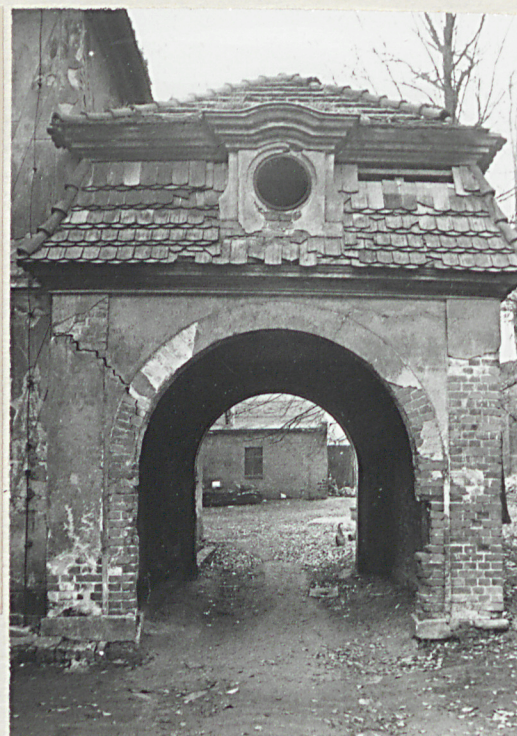
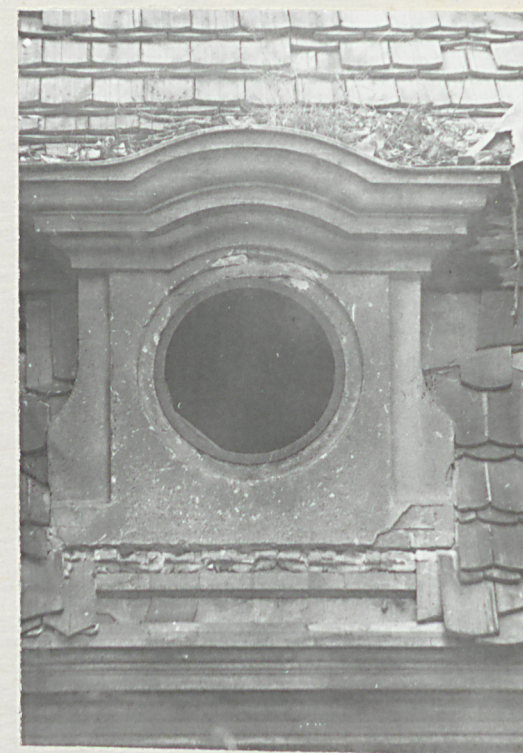
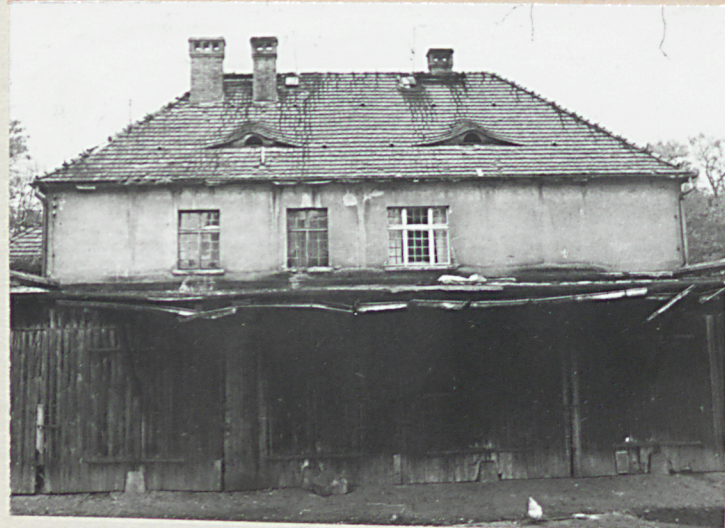
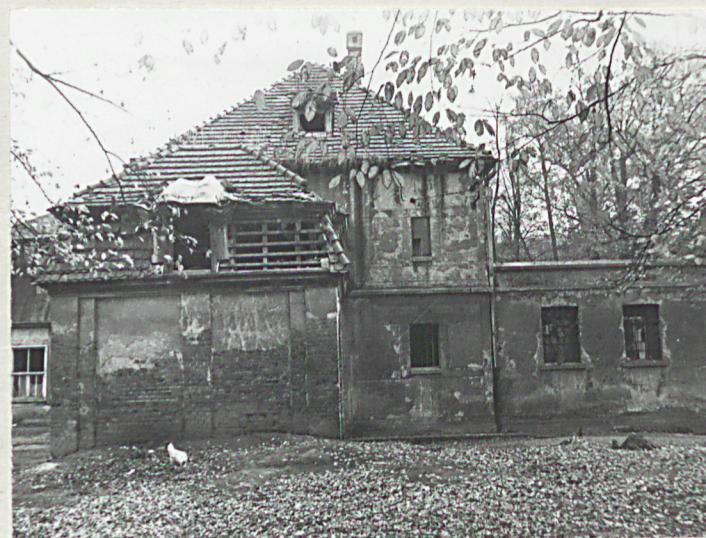
Zdjęcia, plan

Budynek na rzucie prostokąta, z przylegającą od W bramą przejazdową, usytuowany prostopadle do korpusu dworu. Od frontu wysunięty na 3 osie do przodu. Pozostała część zabudowana przelotowym łącznikiem. Od ogrodu na jednej linii z korpusem dworu. Wejście poprzez łącznik. Korytarz ~~maxxxx~~ w kształtce litery L - z klatką schodową zabiegową w narożniku S. Pomieszczenia mieszkalne po obu stronach korytarza. Od W budynek bramy z przejazdem, na rzucie prostokąta.

14. Kubatura	15. Powierzchnia użytkowa	16. Przeznaczenie pierwotne	17. Użytkowanie obecne
2.445m ³	183,22m ²	mieszkalne	mieszkania
18. Prace budowlane i konserwatorskie, ich przebieg i dokumentacja		19. Stan zachowania (fundamenty, ściany zewnętrzne, ściany wewnętrzne, sklepienia, stropy, konstrukcje dachowe, pokrycie dachu, wyposażenie i instalacje)	
Remont bieżący po 1975 r.		<p>Ściany zewnętrzne- stan dobry, drobne ubytki tynku. Zniszczony system odwadniający dachu. Pozostałe elementy - stan dobry.</p> <p>Budynek bramny - ściany zewn.- tynki zniszczone w 70 % , nad bramą ukośne pęknięcia murów. Strop - przegniłe deski podsufitki, ubytki w pokryciu dachu, dach porośnięty trawą.</p>	
20. Najpilniejsze postulaty konserwatorskie			
Brama. Naprawa pokrycia dachu, sprawdzić stabilność fundamentów.
