1. Obiekt

OBORA I

2. Czas powstania  
1865 r.

3. Miejscowość  
WIERZCHOWICE

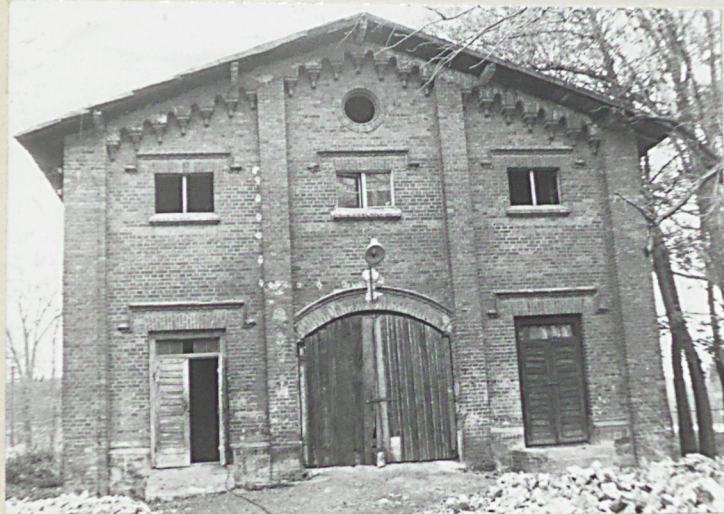
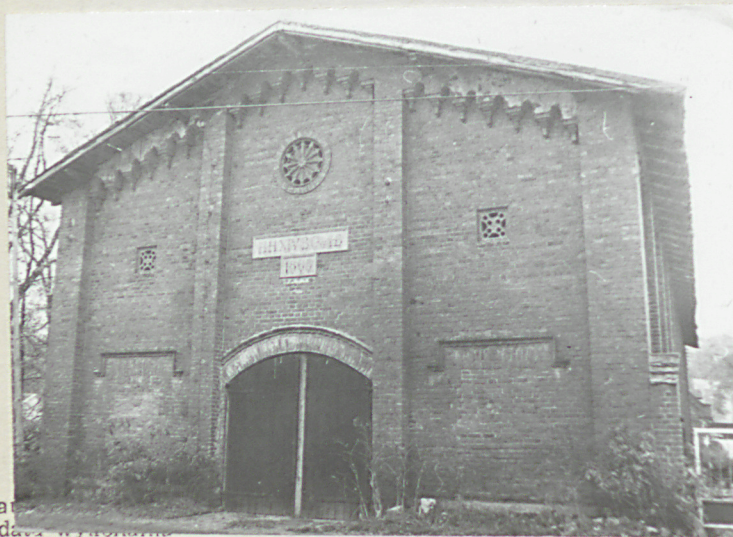
11. Zdjęcia, plan sytuacyjny, rzuty

Wzniesiona w zespole budynków gospodarczych, na S od dworu. Usytuowana na N - W narożu działki gospodarczej, zwrócona ku niemu elewacją krótszą.

Zbudowana z cegły, niepodpiwniczona, sklepienia ceglane, wsparte na żeliwnych słupach. Wieżba dachowa drewniana kleszczowo-płatwiowa, dach dwuspadowy, kryty papą. Schody drewniane, drzwi drewniane z desek, posadzki cementowe, okna - stalowe ramiaki.

Zbudowana na rzucie prostokąta, osią podłużną skierowaną na O-W. Bryła zwarta, symetryczna z dachem dwuspadowym o małym spadku. Jednokondygnacyjowa z użytkowym poddaszem. Trójtraktowa, trójnawowa. Nawy wydzielone żeliwnymi słupami wspierającymi sklepienia kolebkowo-krzyżowe. Wejścia przelotowe usytuowane na środkowej osi podłużnej i szóstej osi poprzecznej /północne zabudowane obecnie wialnią/. Pierwsze przęsła naw bocznych N i S wydzielone ścianami pełnymi, mieszczą klatki schodowe na kondygnację strychową. Schody drewniane zabiegowe. Nawa środkowa - ciąg komunikacyjny, w nawach bocznych stanowiska dla krów. Poddasze użytkowe - magazyn pasz ~~impor~~ transportowanych przez wialnię, umieszczoną w 6 przęsle nawy północnej. Wnętrza tynkowane.

Wszystkie elewacje wykonane w cegle licówce. Elewacja szczytowa - O - symetryczna, trzyosiowa. Z szeroką bramą wjazdową na osi środkowej i dwoma węższymi wejściami bocznymi. Partia środkowa akcentowana lizenami, podobne lizeny na narożach budynku. Wjazd środkowy zamknięty łukiem odcinkowym z profilowanym gzymsem powyżej klinów. Wejścia boczne zamknięte prosto. Nadproża akcentują profilowane gzymsy płaskie. W drugiej kondygnacji /strychowej/ trzy prostokątne okienka o ceglanych parapetach, z płaskim gzymsem u góry. Pod okapem fryz arkadkowy, o arkadkach na małych schodkowych konsolkach. Elewacja - W - szczytowa, o analogicznych podziałach do elewacji -O-. Wszystkie otwory okienne pierwotnie identyczne, boczne obecnie zamurowane. Nad głównym wejściem kamienna tablica z inskrypcją: HXIV BG v. HB 1865. Powyżej rozeta z cegły kształtowej, ujęta w ceglane klince. W partiach bocznych małe kwadratowe otwory wypełnione cegłą kształtową /kolanka i rurki/ tworzącą ażur. Elewacja - S - podłużna, 10-osiowa. Osie wydzielone lizenami. W parterze okna prostokątne zaakcentowane płaskim gzymsem. W oknach stalowe ramiaki wypełnione szkłem. Ramy dwudzielne w poziomie, uchylne do środka. W 5 osi zamurowany otwór bramny o łuku odcinkowym. W drugiej kondygnacji w 1, 3 i 4 osi kwadratowe otwory wypełnione cegłą kształtową tworzącą ażur. Pozostałe otwory wybite współcześnie. Pod okapem fryz arkadkowy. Elewacja - N - podłużna, ukształtowana jak elewacja S. W 5 osi wmontowana wialnia.
