LEŚPÓŁ DWORKO-FOLWARCZNY  
F O L W A R K

III ćw. XIX w.

B I E L O W I C E

1. Zdjęcia, plan sytuacyjny, rzuty

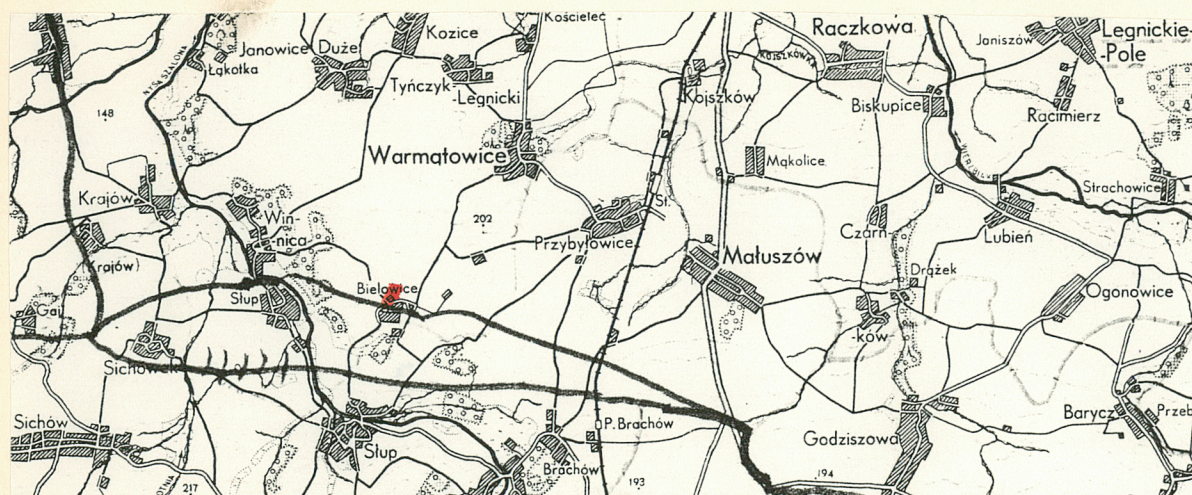
BIELOWICE  
PLAN SYTUACYJNY

Sytuacja: - przy skrzyżowaniu dróg Warmatowice-Słup i Winnica-Słup, w zagłębieniu terenu, otoczony parkiem od południa i wschodu. Budynki rozrzucone, bez kompozycji. Teren pierwotnie otoczony murem z kamienia łamanego, który zachował się w większej części.

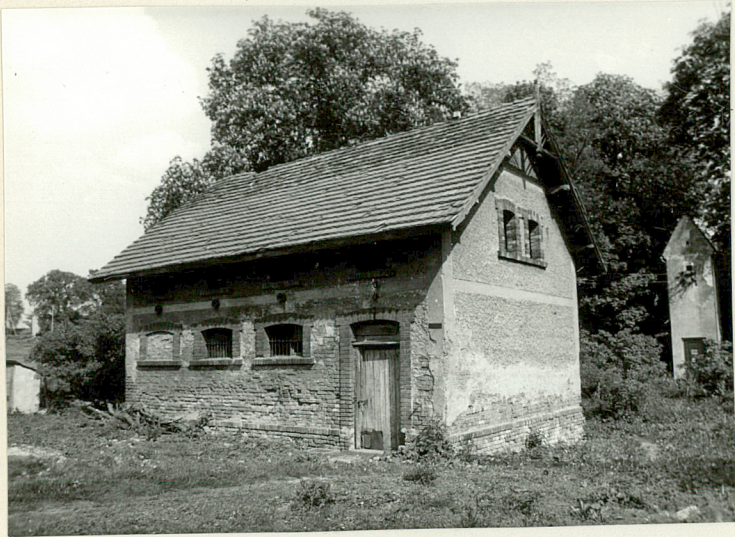
1. Miejscowość	2. Obiekt ( nazwa jak w karcie )	3. Zawartość wkładki ( nazwa obiektu lub materiału uzupełniającego )	pow. 60,8m <sup>2</sup> kub. 145,9m <sup>3</sup>
B I E L O W I C E	budynek gospodarczy	opis, rzut, fotografie

1,5 kond., 4-osiovy, nakryty d a c h e m 2-spadowym, dachówką-karpiówką podwójnie w koronkę. Połacie dachu tworzą okap, wsparty na ozdobnie zaciosanych końcach krokwi. W kalenicy 3 otwory wentylacyjne.

Ś c i a n y ceglane, na niskim cokole, otynkowane zaprawą piaskowo-wapienną, fakturalną. Sklepienia Kleina. Dekoracja ramowa ścian gładkimi, tynkowymi pasami.

W i e ź b a płatwiowo-krokwiowa z 2 rzędami stolców. Otwory okienne w prostokącie leżącym i drzwiowy, zamknięte odcinkowo w obramieniach ceglanych z uszakami i parapetem ceglany. Okna z resztkami stolarki krosnowej, 2-skrzydłowe, zabezpieczone prostą kratą.

Stolarka drzwi wtórna. W ścianie szczytu 2 otwory j.w. w prostokącie stojącym ze wspólnym parapetem. Górna część szczytu z resztką fachuwerku.

Stan techniczny zły, ściany spękane, cegła zlasowana, tynk zniszczony, dach nieszczelny.

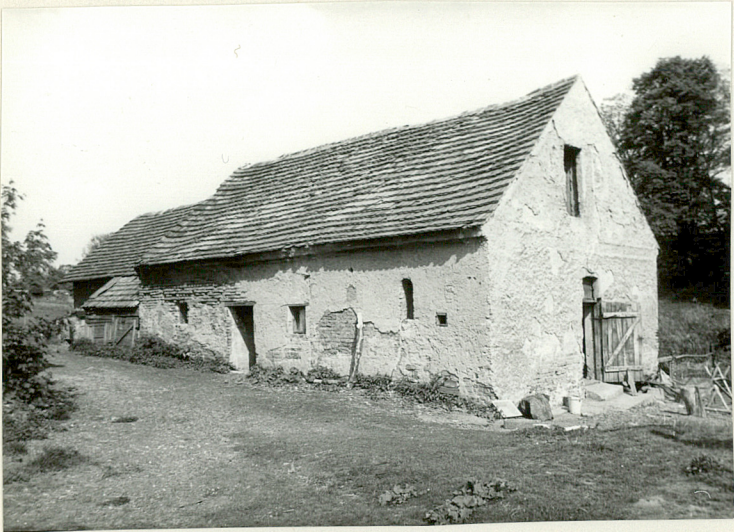
1. Miejscowość	2. Obiekt (nazwa jak w karcie)	3. Zawartość wkładki (nazwa obiektu lub materiału uzupełniającego)	pow. 125,1 m <sup>2</sup> hub. 312,7 m <sup>3</sup>
B I E L O W I C E	budynek gospod.ob.komórki d. na mały inwentarz	opis, rzut, fotografie

1-kond., 4-osiowy, nakryty d a c h e m 2-spadowym, dachówką-karpiówką podwójnie w koronkę. Ś c i a n y ceglane, na fundamentach z kamienia łamanego, otynkowane zaprawą cementowo-wapienną. Otwór drzwiowy prostokątny, okienne o różnych kształtach, bez stolarki. W ścianie szczytowej 1 otwór drzwiowy i 1 zsypowy. Od północy dostawiony węższy i niższy budynek 1-kond. z 2-spadowym, okapowym dachem, pokrytym dachówką j.w. Ściany ceglane na fundamentach j.w., otynkowane j.w., ze śladami dekoracji ramowej. 1 otwór drzwiowy prostokątny. W ścianie szczytowej 1 otwór okienny w przyziemiu i 1 zsypowy wyżej. Instalacji brak, oba budynki w stanie technicznym złym.

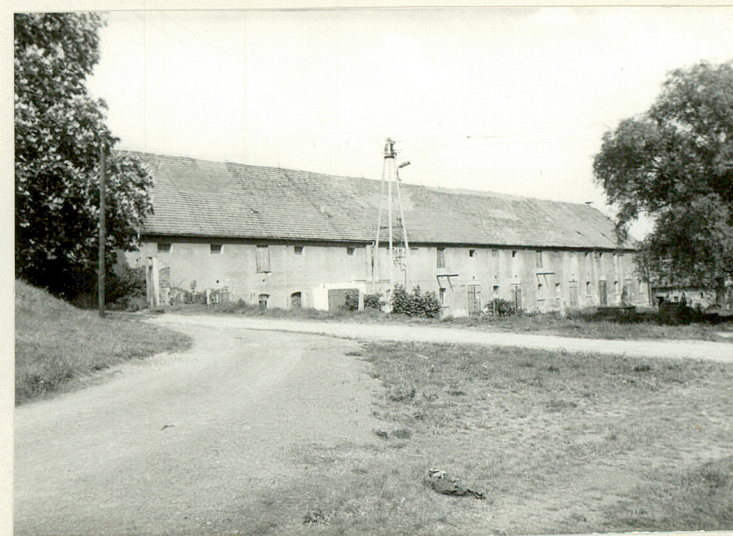
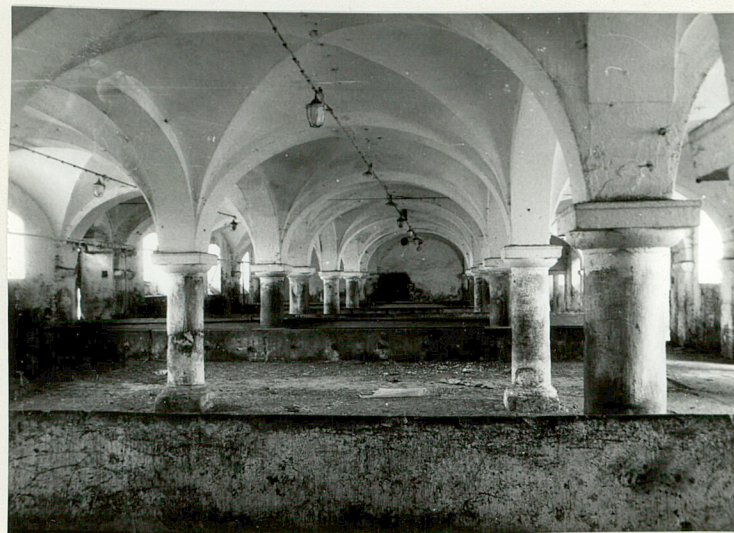
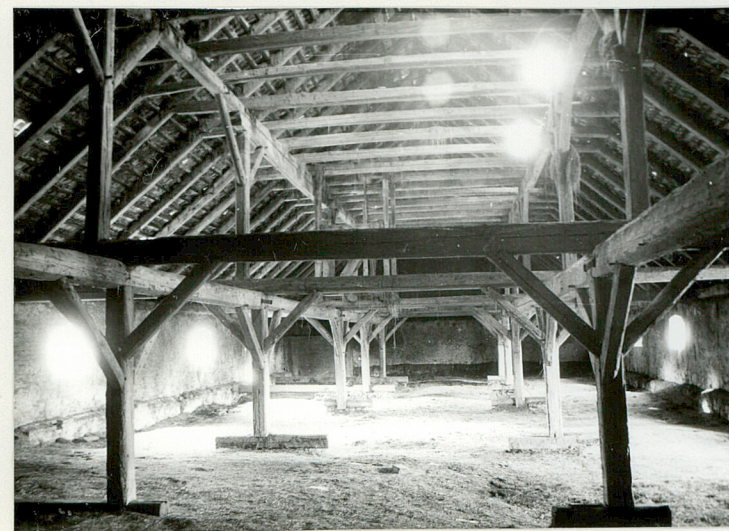
1. Miejscowość B I E L O W I C E	2. Obiekt (nazwa jak w karcie) obora I	3. Zawartość wkładki (nazwa obiektu lub materiału uzupełniającego) opis, rzut, fotografie	pow. 987,8 m <sup>2</sup> kub. 3951,4 m <sup>3</sup>
-------------------------------------	---	--	---

Ujęta w narożach pilastrami, na zdwojonym cokole, 2-kond., prostokątna, murowana z kamienia łamanego i cegły, otynkowana tynkiem fakturalnym, nakryta d a c h e m 2-spadowym /dachówka-karpiówka podwójnie w łuskę/.

S k l e p i e n i a krzyżowe, 3-przęskowe, z wyciągniętymi drutami i gurtami o wykroju eliptycznym, wsparte na piaskowcowych kolumnach o formach doryckich /2 rzędy kolumn i 2 rzędy pilastrów przyściennych, murowanych bez bazy z kostkowym kapitelem/.

Stan zachowania - dach nieszczelny, więźba zawilgocona, tynki zmurszałe, zasolone, stolarka okien i drzwi w stanie złym, sklepienia w stanie dobrym, schody w stanie złym.

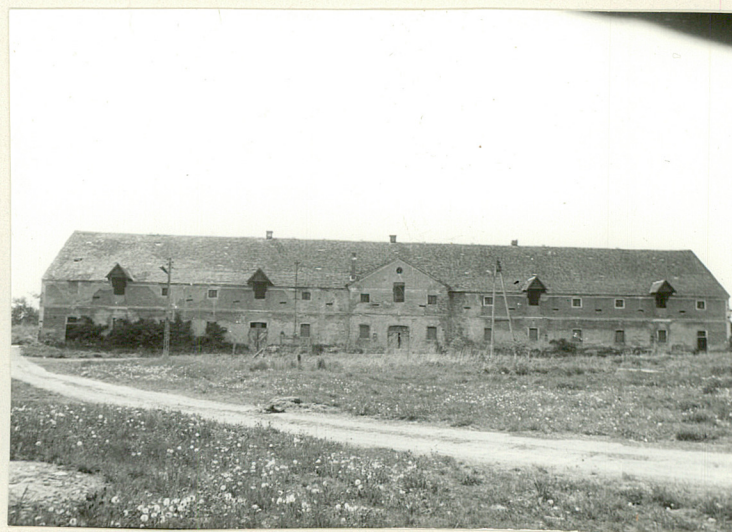
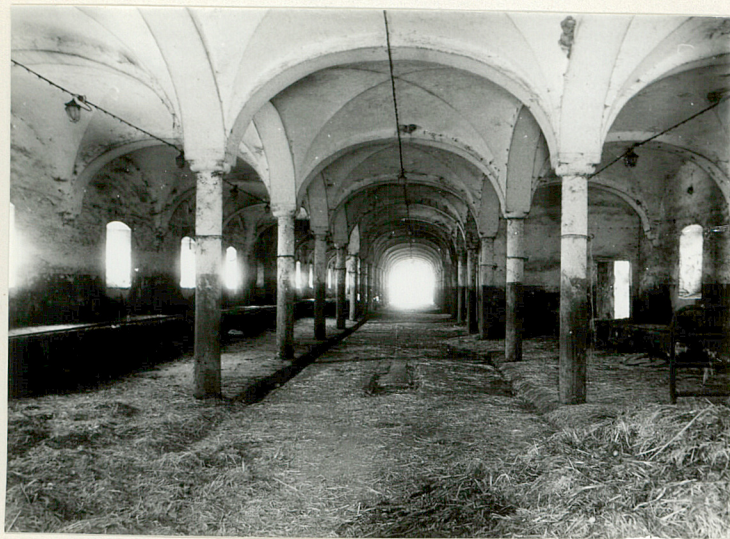
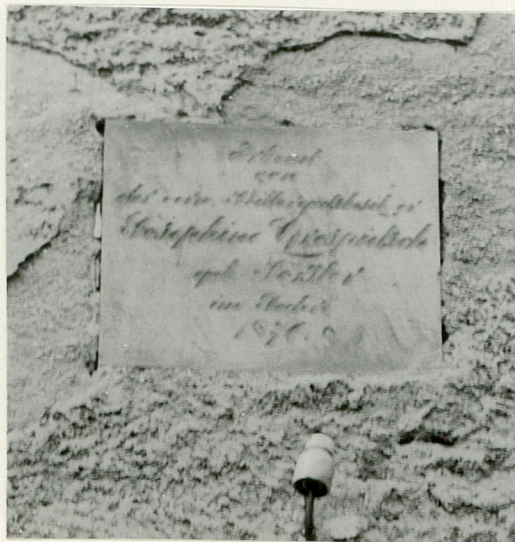
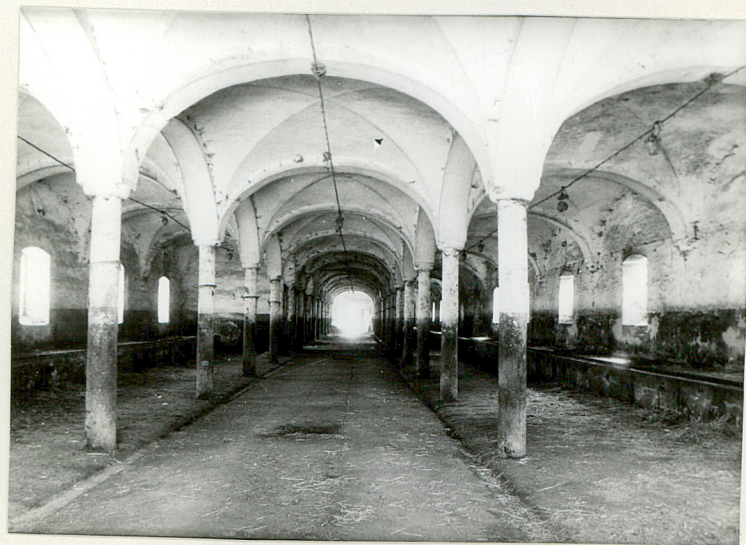
1. Miejscowość B I E L O W I C E	2. Obiekt (nazwa jak w karcie) obora II - 1868 r.	3. Zawartość wkładki (nazwa obiektu lub materiału uzupełniającego) opis, rzut, fotografie	pod. 1018,4 m <sup>2</sup> kub. 4073,6 m <sup>3</sup>
-------------------------------------	--	--	--

- fundamenty i cokół z łamanego bazaltu,
- ściany ceglane, otynkowane tynkiem wapienno-piaskowym, z dekoracyjnym podziałem ramowym i gzymsem między-kond; ściana frontowa z ryzalitem 3-osowym, nakrytym trójkątnym naczółkiem z oculusem,

- dach 2-spadowy kryty dachówką-karpiówką podwójnie w łuskę; w połaci od strony folwarku cztery 2-spadowe daszki na konstrukcji drewnianej, zabezpieczające otwory zsypowe,

- więźba dachowa j.w.
- sklepienia krzyżowe na gurtach o wykroju eliptycznym, wsparte na granitowych kolumnach bez baz z doryckimi kapitelami i na murowanych pilastrach,

- posadzka betonowa,
- koryta murowane, ustawione wzdłuż ścian,
- rynsztoki odprowadzające ścieki usytuowane wzdłuż obory; studzie-nki kanaliz.,
- otwory okienne prostokątne, od wewn. rozglifione, zamknięte odcinkowo, oszklone wtórnie luksferami; obramienia okien przyziemia i drzwi proste, granitowe, schody wyrównawcze ceglane,

- otwory drzwiowe - wrota, umieszczone w ścianach szczytowych o wykroju koszowym; pierwotnie rozsuwane, obecnie zamykane, 2-skrzydłowe.

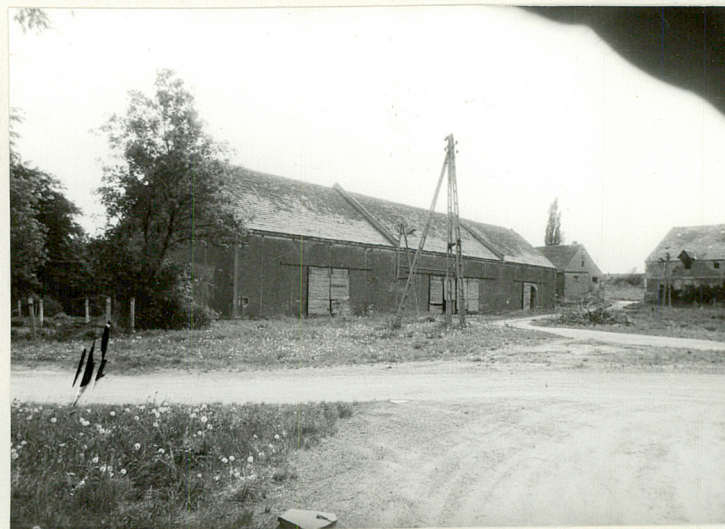
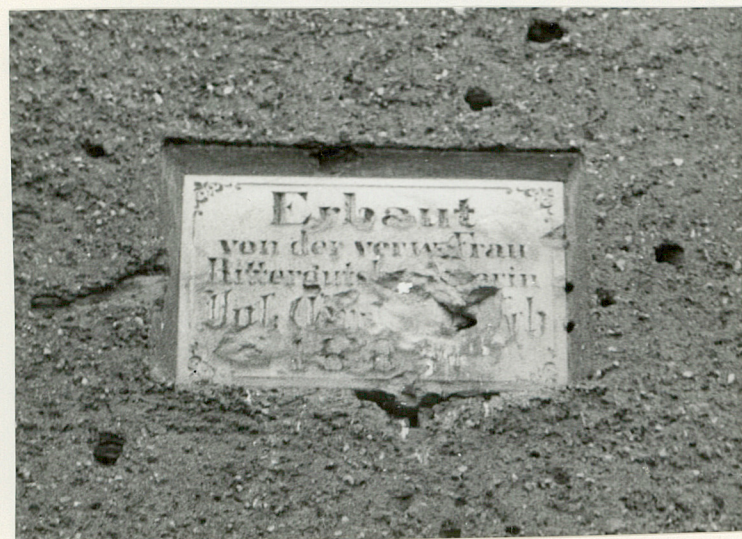
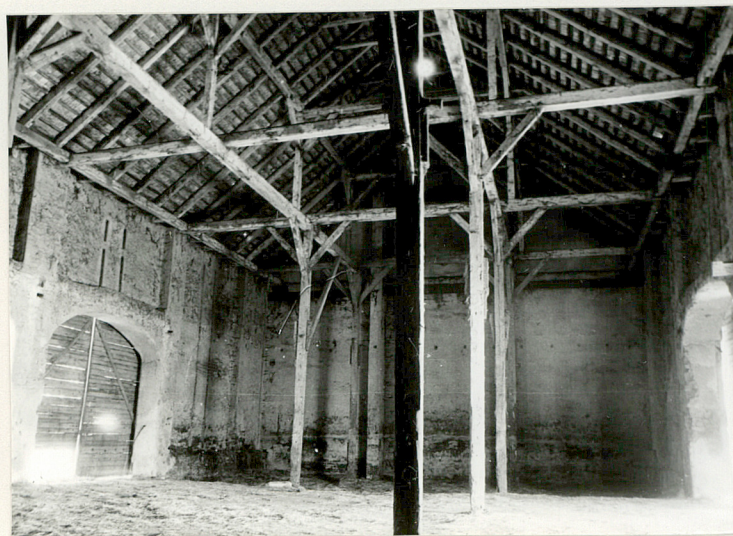
1. Miejscowość B I E L O W I C E	2. Obiekt (nazwa jak w karcie) stożoła I	3. Zawartość wkładki (nazwa obiektu lub materiału uzupełniającego) opis, rzut, fotografie	pow. 838,2 m <sup>2</sup> kub. 3352,8 m <sup>3</sup>
-------------------------------------	---	--	---

Na granitowym cokole, ściany ceglane, otynkowane tynkiem fakturalnym z dekoracją ramową, gładką.

Dach 2-spadowy, kryty dachówką-karpiówką podwójnie w łuskę, podzielony 2 murkami ogniowymi.

4 pary szerokich wrót rozsuwanych o wykroju łuku eliptycznego w każdej dłuższej ścianie.

Wnętrze 3-przestrzenne, ściany wzmocnione żebrami przypór, ułożonych ramowo.

Więźba 2-kondygnacyjna, płatwiowo-jętkowa z 2 rzędami stolców. Dolne stolce na granitowych kostkach.

Stan zachowania - dach nieszczelny z ubytkami, więźba dachowa zmurszała, brak wielu elementów /m.in. stolców/.

Stolarka wrót zniszczona.

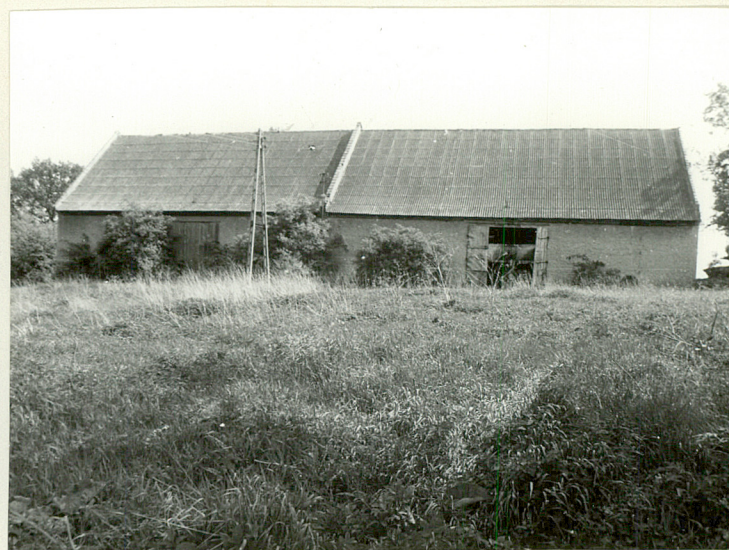
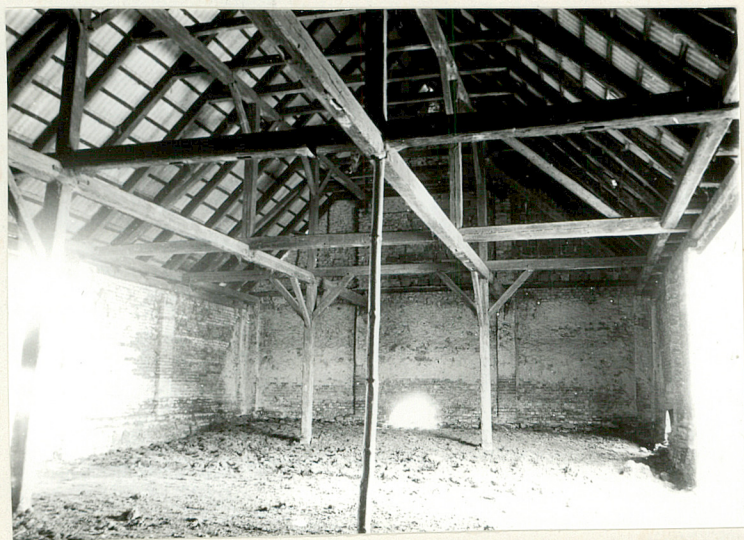
1. Miejscowość B I E L O W I C E	2. Obiekt (nazwa jak w karcie) stodoła II	3. Zawartość wkładki (nazwa obiektu lub materiału uzupełniającego) opis, rzut, fotografie	pow. 484,9 m <sup>2</sup> kub. 1842,9 m <sup>3</sup>
-------------------------------------	--	--	---

- na cokole granitowym, ściany ceglane, otynkowane tynkiem fakturalnym,
- więźba jak w stodole I, brak wielu elementów,
- dach - 2-spadowy, kryty blachą falistą, podzielony murkiem ogniowym,
- posadzka - beton i klepisko,
- 2 pary wrót prostokątnych, otwieranych, stolarka wtórna,
- instalacja odgromowa,
- stan zachowania - zły.

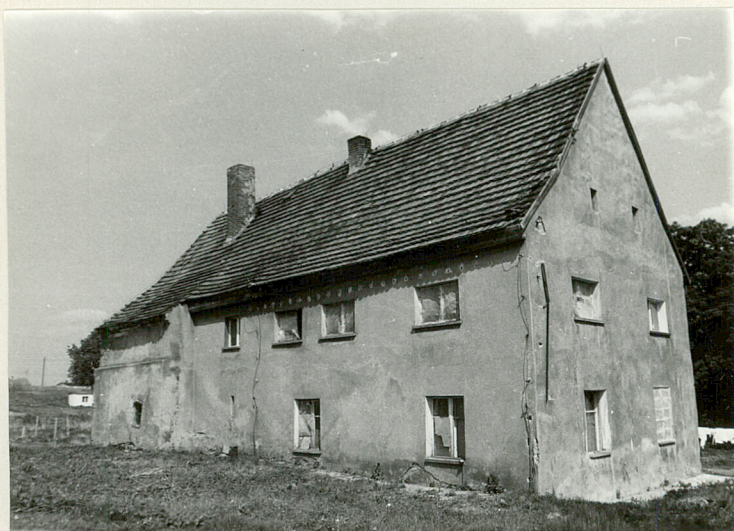
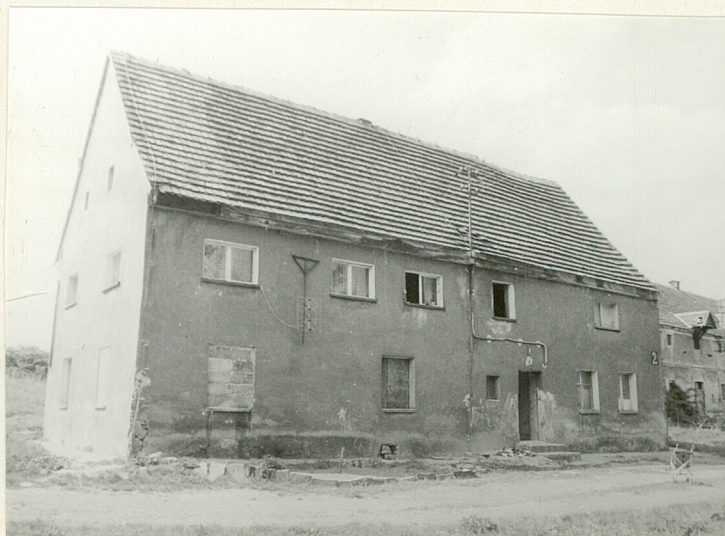
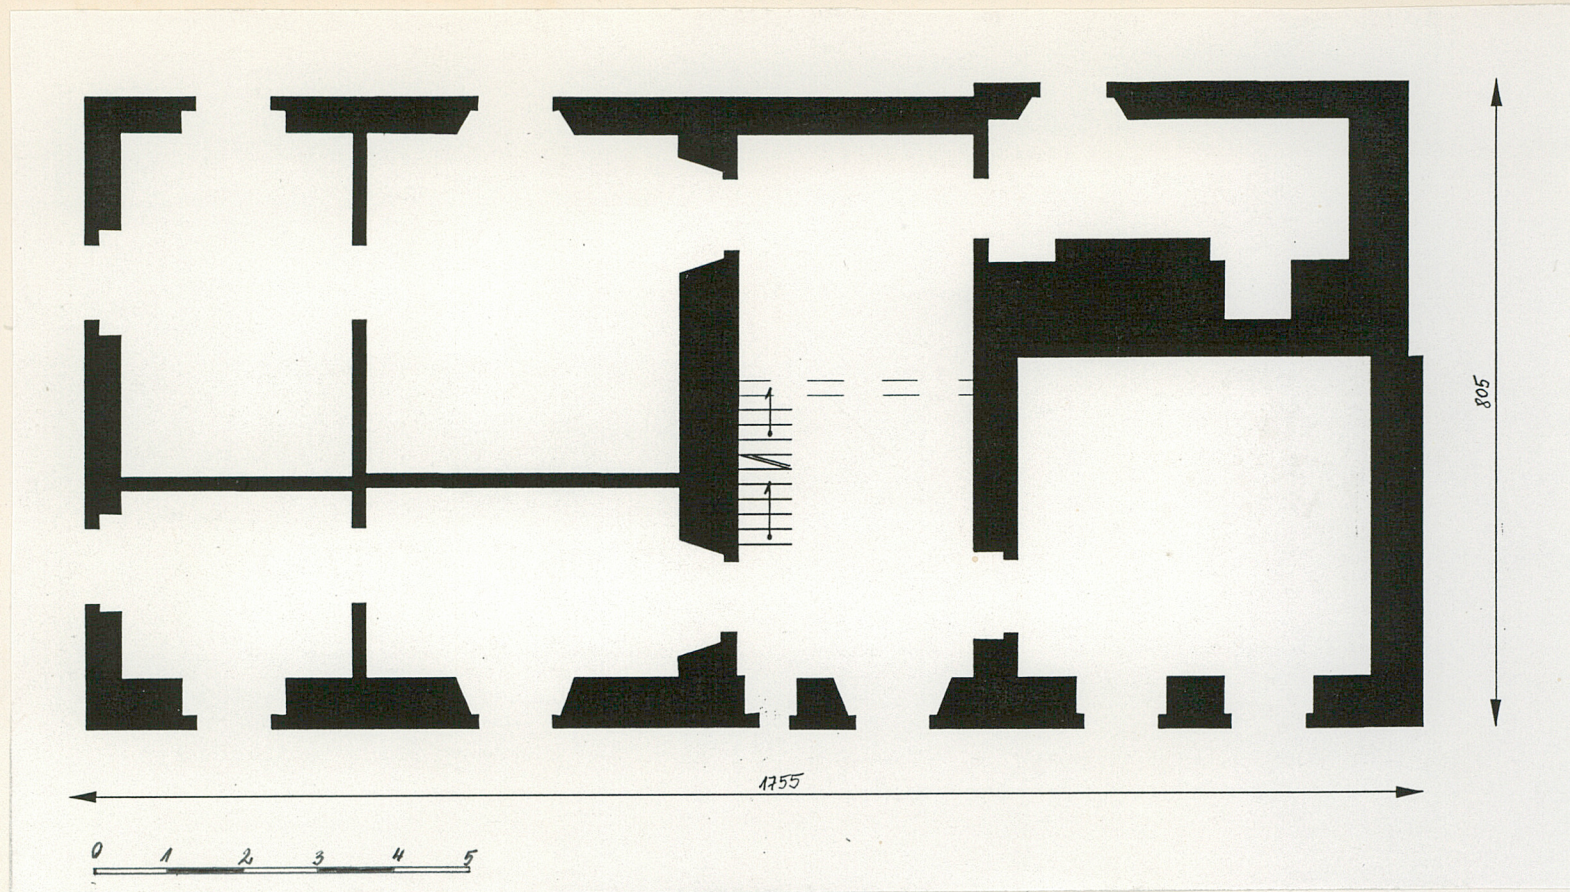
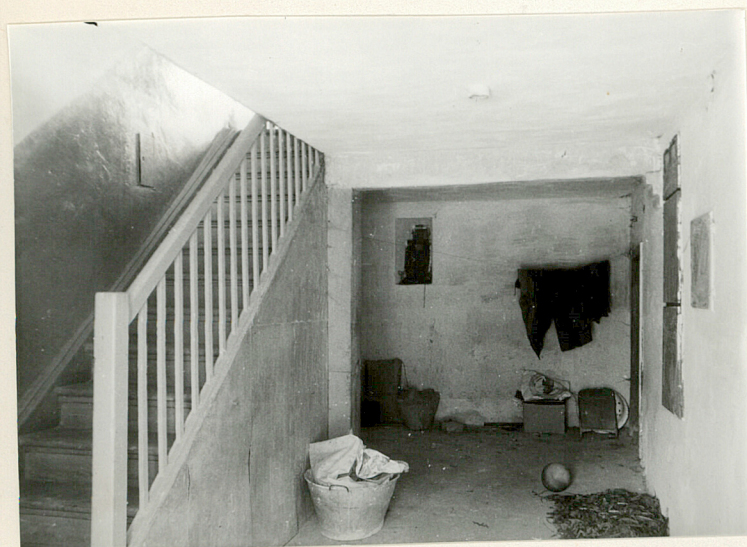
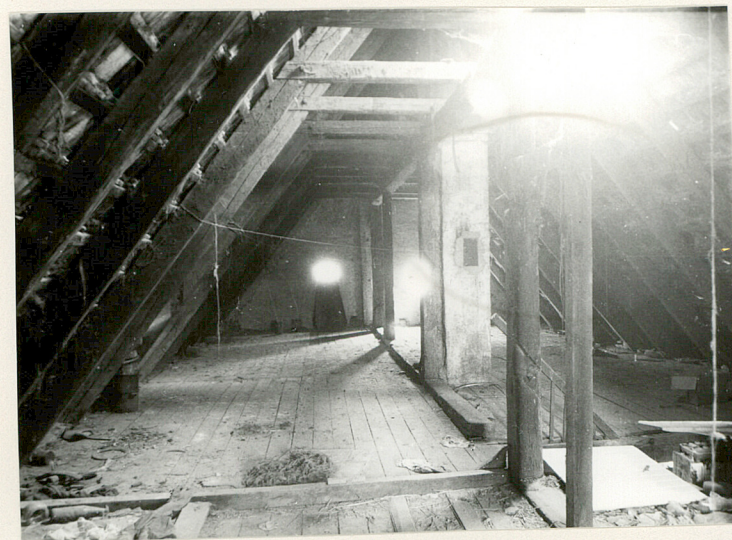
1. Miejscowość	2. Obiekt (nazwa jak w karcie)	3. Zawartość wkładki (nazwa obiektu lub materiału uzupełniającego)	pow. 219,2 m <sup>2</sup> kub. 509,6 m <sup>3</sup>
B I E L O W I C E	budynek mieszkalny	opis, rzut, fotografie

Na kamiennych fundamentach i cokole /łamany bazalt i piaskowiec/, ściany ceglane, otynkowane, na zaprawie wapienno-piaskowej. Gzyms wieńczący drewniany.

Dach 2-spadowy, dachówka-karpiówka podwójna w łuskę, 2 przewody kominowe.

Sklepienia i stropy: w piwniczce kamienne, kolebka z lunetą, w sieni płaski sufit z podciągami na uskokowym wsporniku i słupie, w pomieszczeniach płaskie stropy z podsufitką.

Stan zachowania: z ł y - dach nieszczelny, więźba zawilgocona, brak wielu elementów, tynk odpadający, stolarka zniszczona.
