KRAJOWY OŚRODEK BADAŃ I
DOKUMENTACJI
ZABYTKÓW W WARSZAWIE
KARTA EWIDENCYJNA ZABYTKÓW
ARCHITEKTURY I BUDOWNICTWA

KOŚCIÓŁ EWANGELICKI OB. KATOLICKI FILIALNY P.W. NARODZENIA NMP

ok. 1302, 1677,
1718, XIX w.

CZERWONY KOŚCIÓŁ

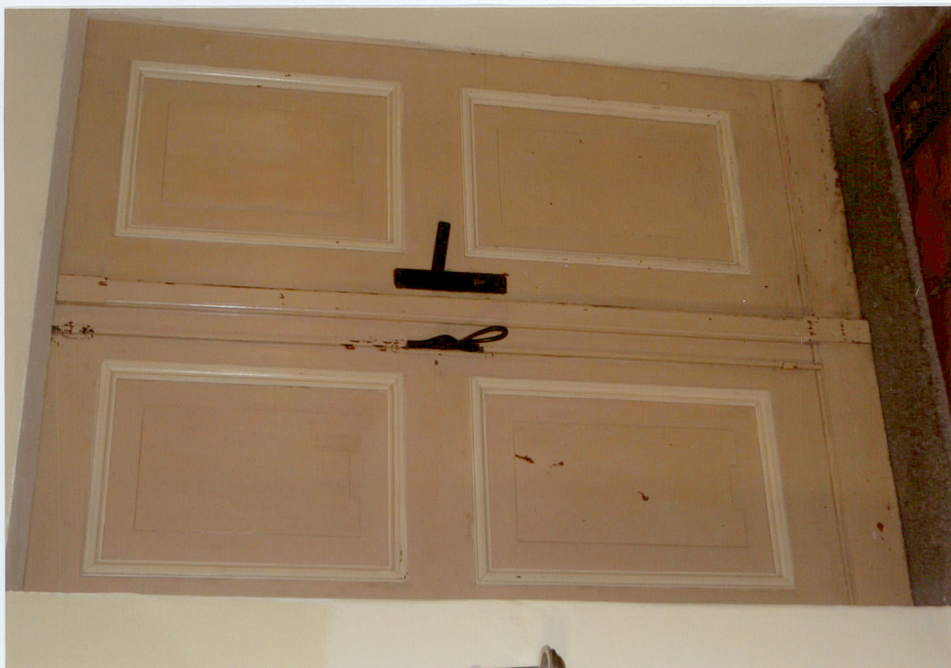
21

21. Te same drzwi od środka
22. Sakramentarium w ścianie prezbiterium
23. Kapitel kolumnki prezbiterium
24. Drzwi do zakrystii
25. Drzwi na emporę organową
26. Drzwi na emporę organową- widok od środka
27. Szczegół ww. drzwi
28. Drzwi wejściowe, główne
29. Szczegół ww. drzwi
30. Strop dobudówki zachodniej
31. Pozorne sklepienie nawy
32. Schody w dobudówce pn. do łoża
33. Pomieszczenie łoża
34. Pomieszczenie łoża
35. Wnętrze schowka w aneksie pn.
36. Drzwi w pomieszczeniu łoża
37. Szczegół ww. drzwi
38. Okienko absydy
39. Wieżba w kierunku prezbiterium
40. Wieżba wieżyczki

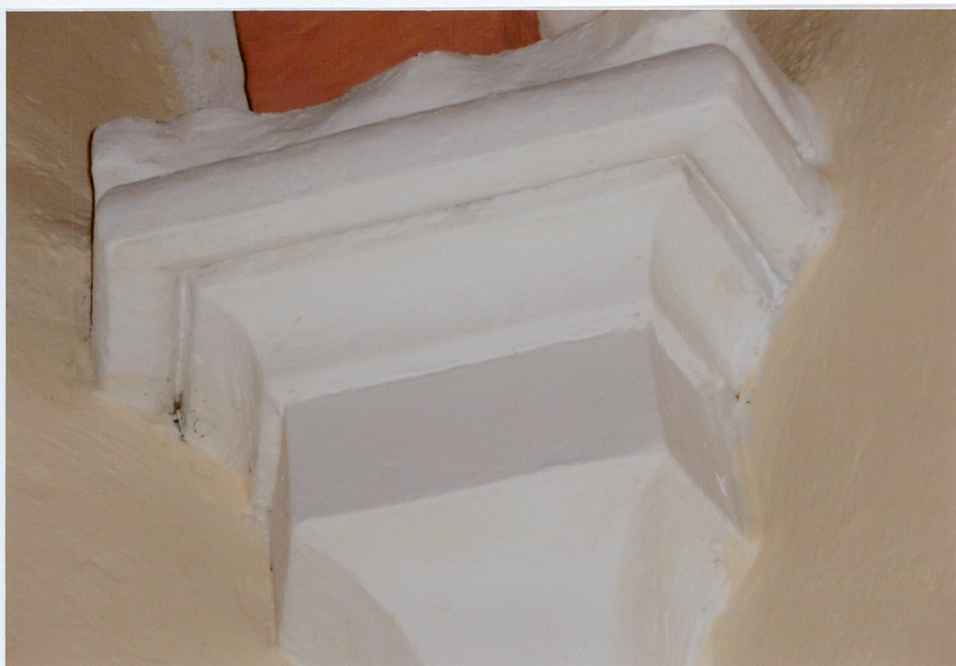
23

W roku 1677 i 1718 kościół był przebudowywany. Z pierwotnego, średniowiecznego, zachowało się sklepienie prezbiterium, wsparte na kolumnach o kielichowych kapitelach i talerzowych bazach oraz – prawdopodobnie- fragmenty ścian nawy. Z 1677 r. może pochodzić zakrystia. Prawdopodobnie podczas przebudowy w 1718 r. lub później, pod k. XVIII w. zlikwidowano sklepienie nawy i zastąpiono je wyżej umieszczonym sklepieniem pozornym, umożliwiającym wprowadzenie empor. Zmieniono też wtedy okna, przekształcono łuk tęczy, dobudowano kruchtę zachodnią oraz apsydę i – być może- sygnaturkę. Na rysunku Wernera występuje jeszcze niewysoka wieża od zachodu, którą rozebrano podczas którejś z przebudów po 1750 r.

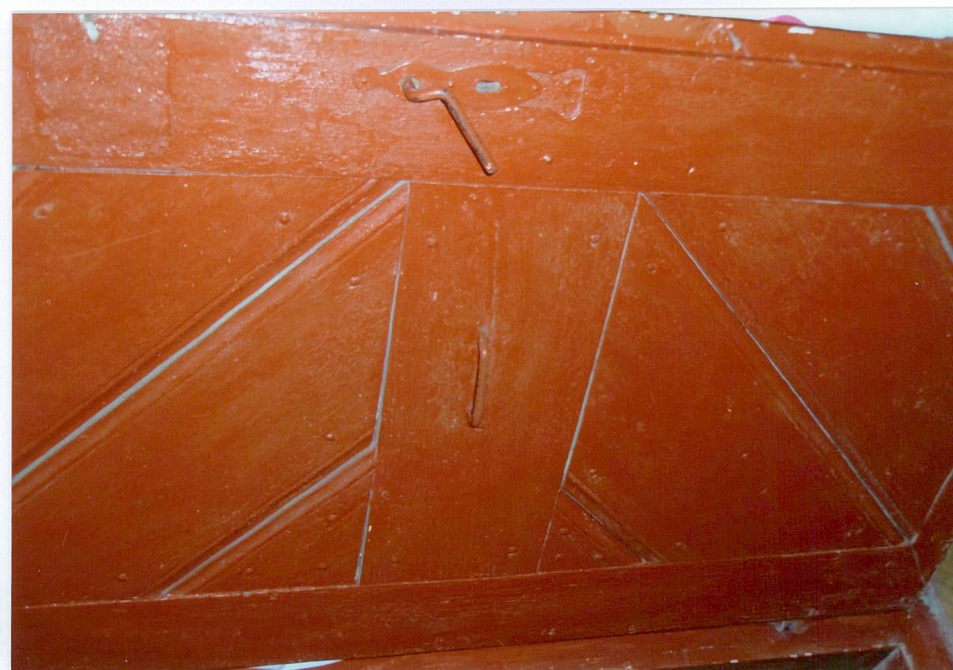
24

Drzwi **z prezbiterium do zakrystii:** jednoskrzydłowe, ramowo-deskowe, deski ułożone ukośnie, oryginalna klamka i zamek nakładkowy.

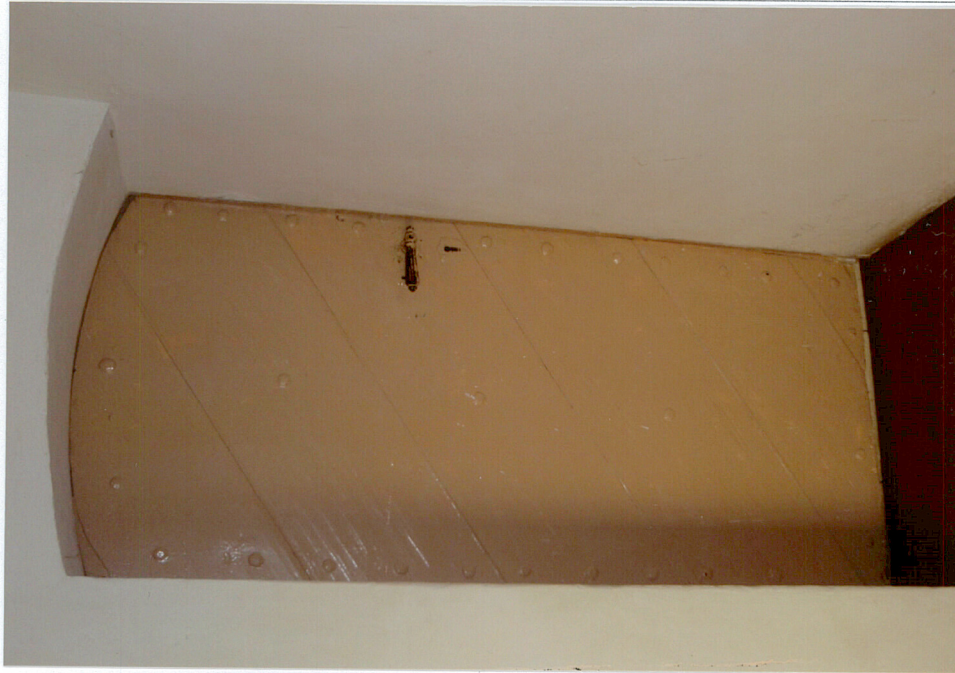
25

Drzwi wewnętrzne: **z kruchty do nawy** dwuskrzydłowe, zamknięte prosto, płycinowe; oryginalne klamka, szyld, zawiasy jw. Drzwi **na emporę** jednoskrzydłowe, deskowo-listwowe, od zewnątrz obite deskami na ukos, nitowane, na trzech zawiasach pasowych, oryginalne: klamka i szyld.

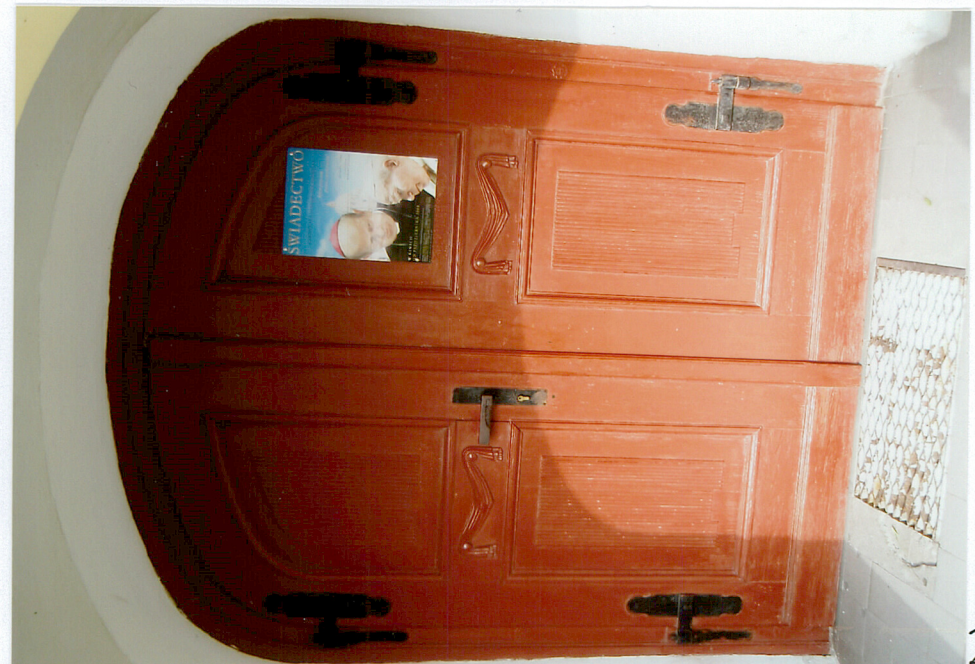
28

Stolarka drzwiowa: *drzwi zewnętrzne*, główne: dwuskrzydłowe, zamknięte łukiem koszowym, płycinowe; listwa przymykowa sfazowana, płyciny żłobkowane, między nimi draperia; zawiasy pionowe, klamka i szyld oryginalne;

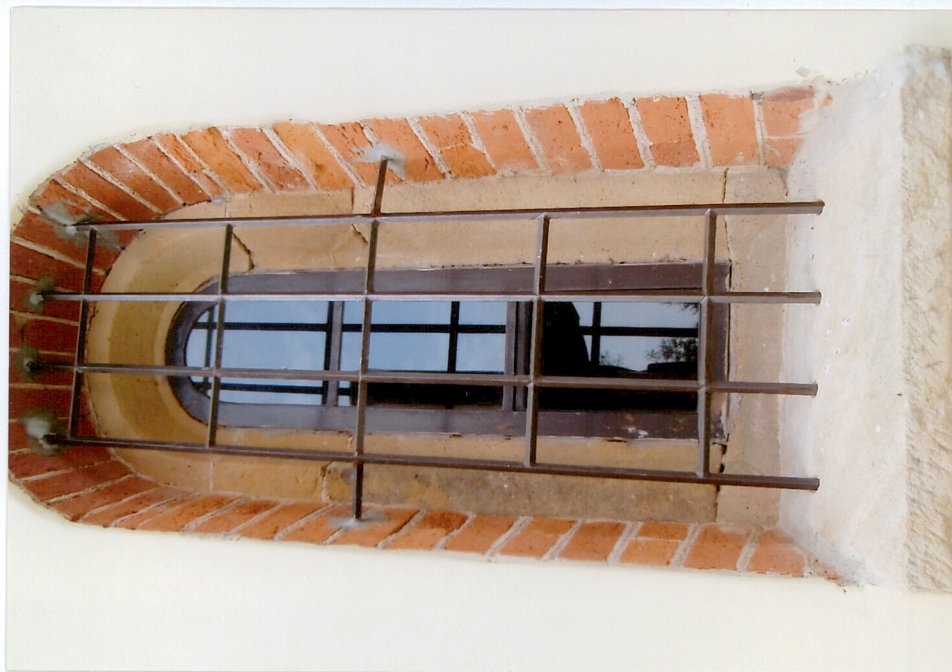
38

Elewacja wschodnia: złożona z wielobocznej, jednoosiowej absydy i jednoosiowej ściany zakrystii. W środkowej ścianie absydy półkoliście zamknięte okienko ujęte obramieniem z piaskowca. W ścianie zakrystii trzy prostokątne okna różnych rozmiarów. Szczyt tej elewacji odeskowany pod wieżyczką.

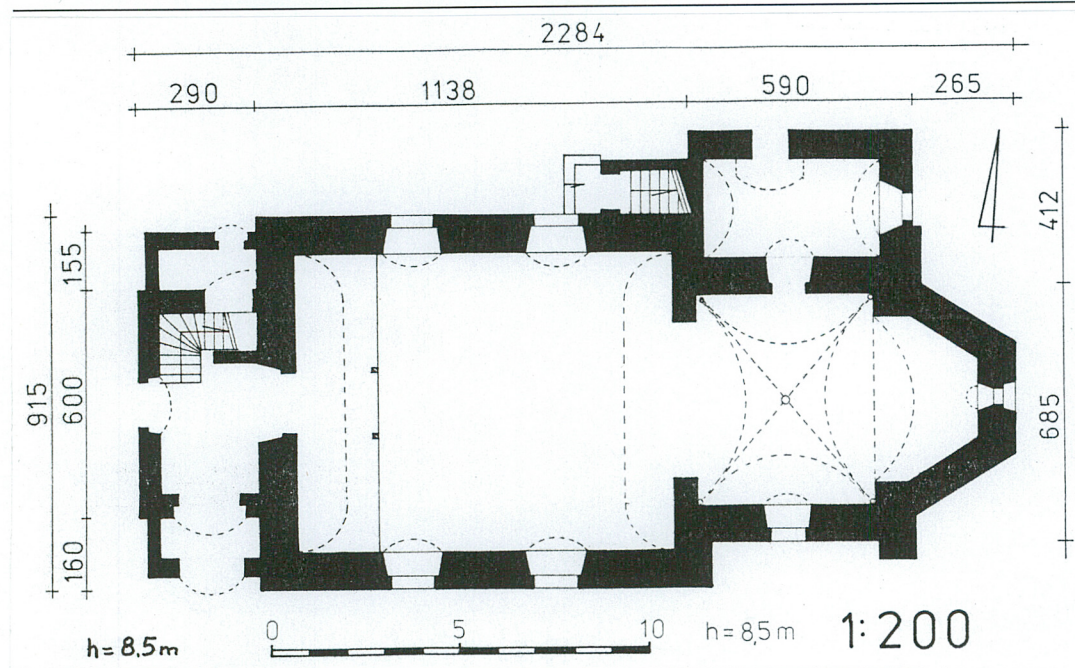
Rzut, ikonografia

regularny, na planie prostokąta z węższym od nawy prostokątnym prezbiterium i wielobocznie zamkniętą absydą. Wejście główne od strony zachodniej, poprzez prostokątną kruchtę obudowaną aneksami. Od północy zakrystia na planie prostokąta, do niej od zachodu dobudowana klatka schodowa, prowadząca wcześniej do łoży kolatorskiej, umiejscowionej nad zakrystią.
