ZESPÓŁ DWORSKI

pocz. XVIII, II p. XIX,
XX.

JASZKOWA DOLNA

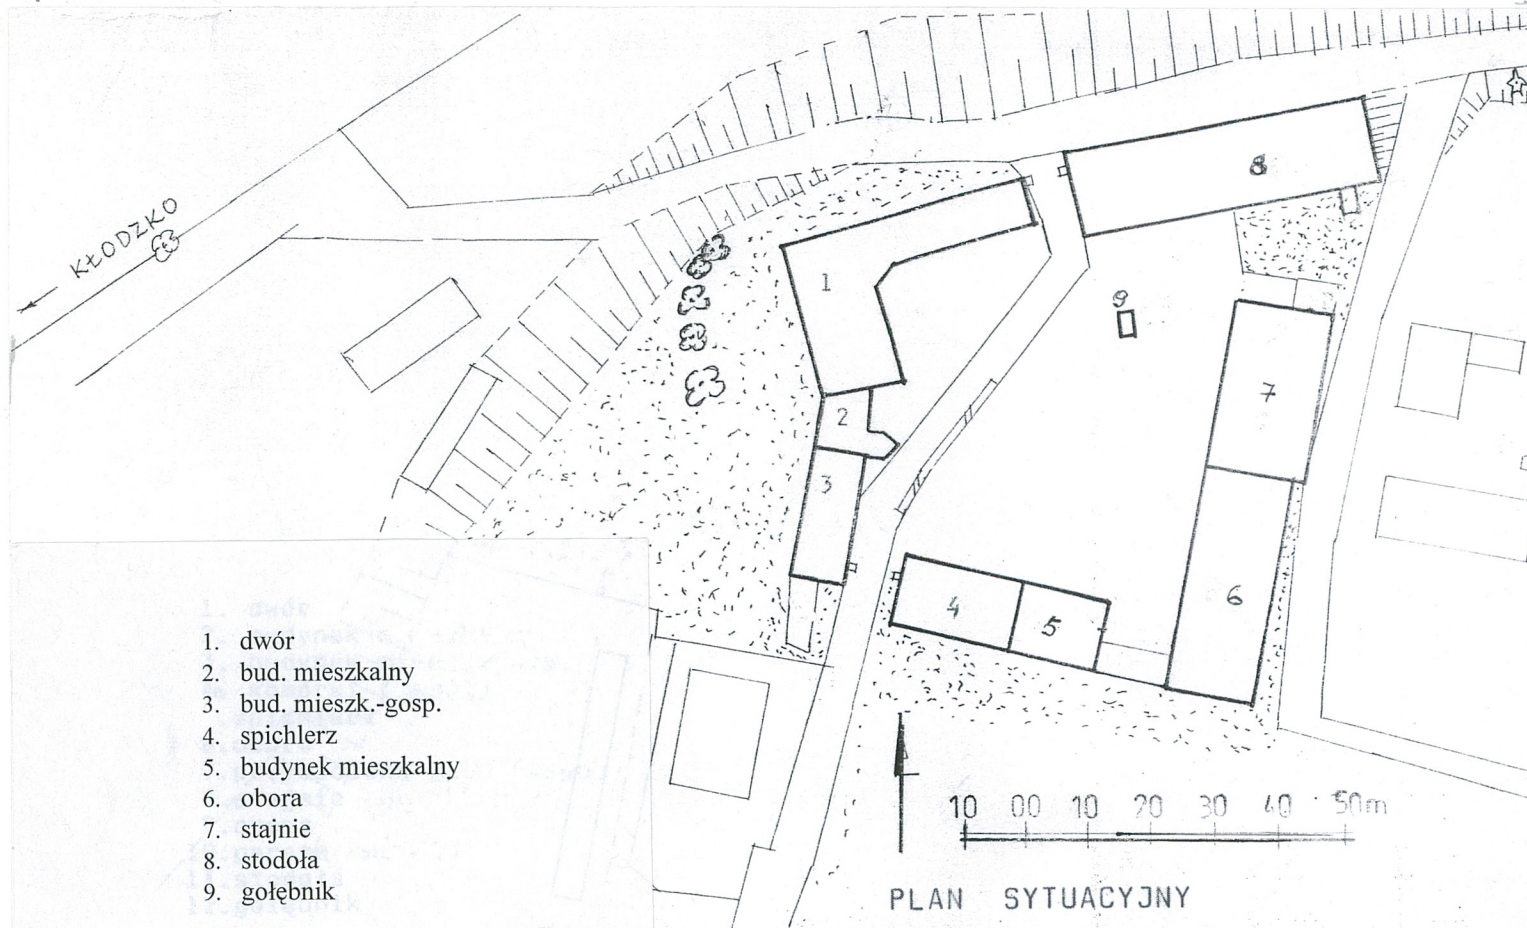
11. Zdjęcia, rzut, przekrój, sytuacja, orientacja

1. dwór
2. bud. mieszkalny
3. bud. mieszk.-gosp.
4. spichlerz
5. budynek mieszkalny
6. obora
7. stajnie
8. stodoła
9. gołębnik

Budynki zgrupowane wokół dziedzińca, tworzą nieregularny czworobok, w zabudowie zwartej, z wyjątkiem wolnostojącej stodoły, od strony płn. i gołębnika. Dwuskrzydłowy budynek dworu, na planie litery "L" tworzy narożnik płn. -zach.; budynki inwentarskie i gospodarcze zamykają folwark od strony płd. i wsch.

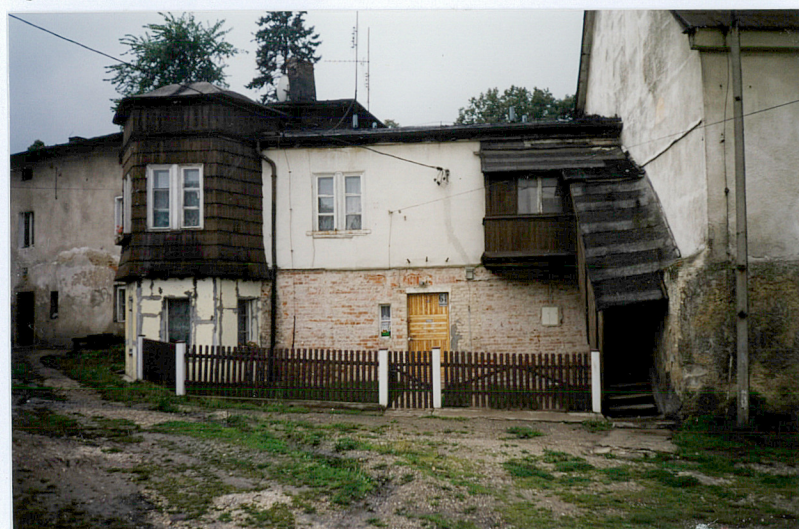
Rzut - budynek na planie nieregularnego czworoboku, z narożnym czterobocznym ryzalitem płd.- zach. Wejście w osi środkowej parteru oraz zewnętrznymi schodami na piętro.

Bryła - dwukondygnacyjna z nieco wyższym narożnym czterobocznym ryzalitem, w ścianie frontowej i schodami zewnętrznymi; od tyłu wysunięte wsparte na krokwistynach, piętro. Część parteru przy budynku mieszkalno- gospodarczym zlicowana z piętrem.

Elewacje - tynkowane z wysuniętym drewnianym okapem, otwory prostokątne; w elewacji frontowej ryzalit odeskowany, górna część obita gontem. W tylnej elewacji pas drewnianych, wycinanych dekoracyjnie desek tworzących rodzaj fryzu.

Stan techniczny - zniszczone pokrycie dachu, ubytki tynków elewacji (tylnej), w trakcie remontu elewacja frontowa, zniszczone schody zewnętrzne.

5. Dwór – fasada skrzydło ptd.
6. Budynek mieszkalny – elewacja frontowa
7. Budynek mieszkalny – elewacja tylna
8. Budynek mieszkalno – gospodarczy – elewacja frontowa

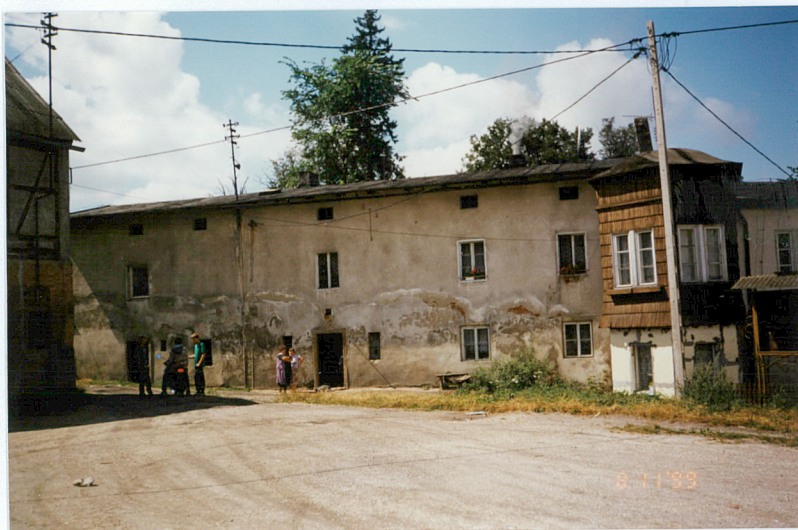
8.

Bryła - dwukondygnacyjna, zwarta, z płaskim, dwuspadowym dachem.

Elewacje - tynkowane, gładkie, otwory prostokątne, okna strychowe - w formie leżącego prostokąta.

Stan techniczny - zawilgocony parter, ubytki tynków, zniszczona posadzka oraz stolarka, brak rynien i rur spustowych.

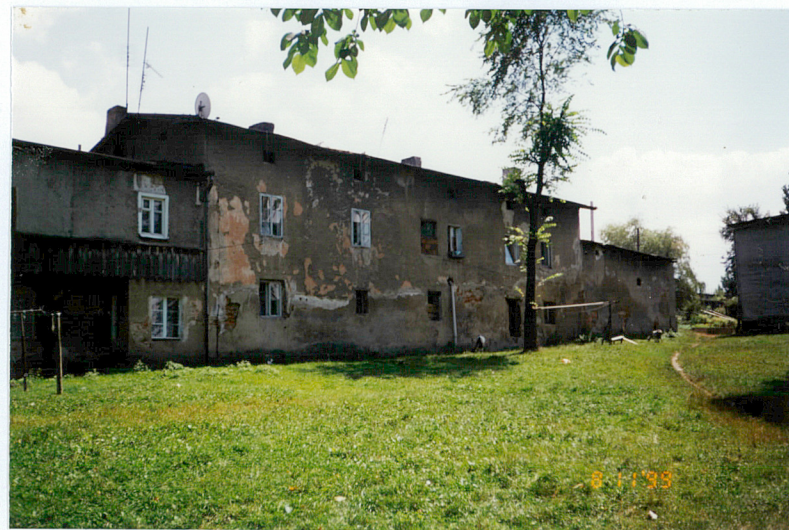
9. Budynek mieszkalno – gospodarczy– elewacja tylna
10. Spichlerz – elewacja frontowa od podwórza
11. Spichlerz– elewacja tylna
12. Budynek mieszkalny – elewacja frontowa

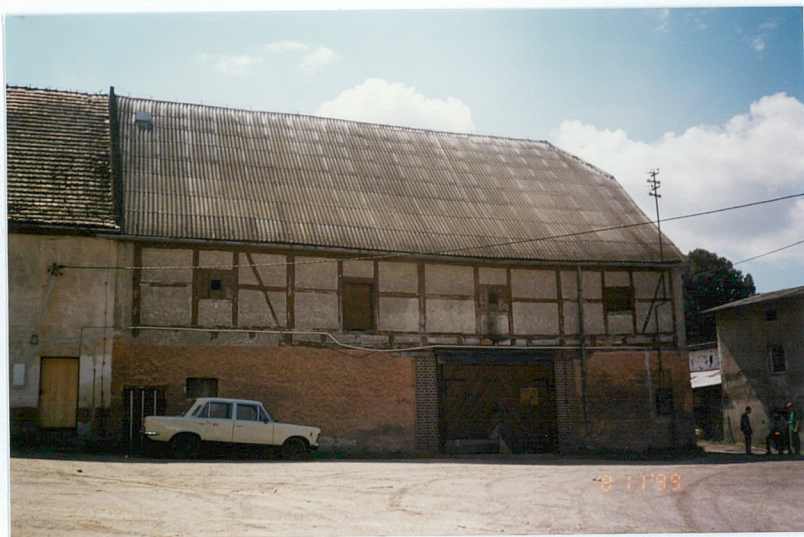
10.

Wrota - drewniane, pełne, dwudzielne, rozsuwane, odeskowane "w jodełkę" od strony majdanu, wzmocnione kutymi, metalowymi listwami i zawiasami.

Elewacje - otynkowane tynkiem typu "baranek", na piętrze widoczne drewniane rygle. Frontowa i tylna- symetryczna, w parterze- otwory bramne, zbliżone do kwadratu, na piętrze otwory w formie leżącego prostokąta, rozmieszczone w czterech osiach.

Stan techniczny - dość dobry, ubytki tynków w elewacjach.

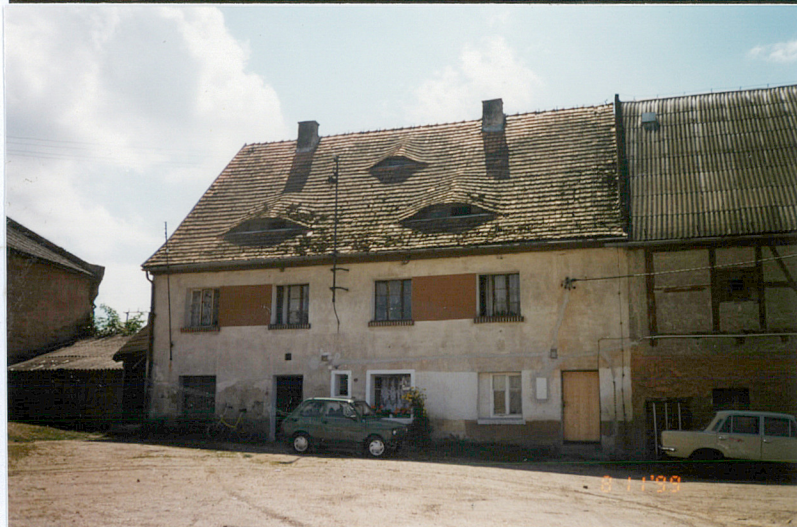
12.

Bryła - zwarta, dwukondygnacyjna, nakryta stromym, dwuspadowym dachem, z wysuniętym, drewnianym okapem.

Elewacje - tynkowane; cokół kamienny, otynkowany; parapety podokienne, zewnętrzne- ceglane. Otwory drzwiowe prostokątne, (jeden wtórny), okienne zbliżone do kwadratu. Elewacja frontowa: parter (pięć osi), piętro (cztery osie); elewacja tylna trzyosiowa.

Stan techniczny - zniszczone, nieszczelne pokrycie dachu, zniszczone rynny i rury spustowe, zawilgocenia.

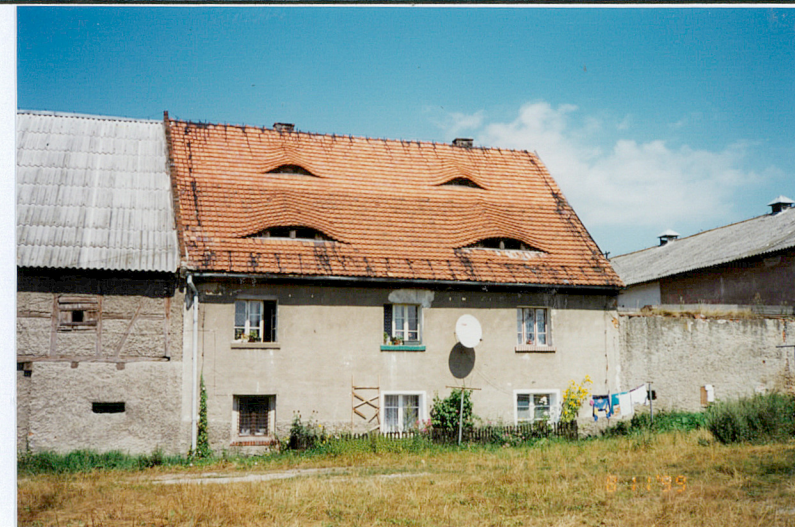
13. Budynek mieszkalny – elewacja tylna
14. Obora– elewacja frontowa
15. Obora– elewacja tylna
16. Obora– elewacja boczna szczytowa
17. Stajnie ob. chlewnia – elewacja frontowa

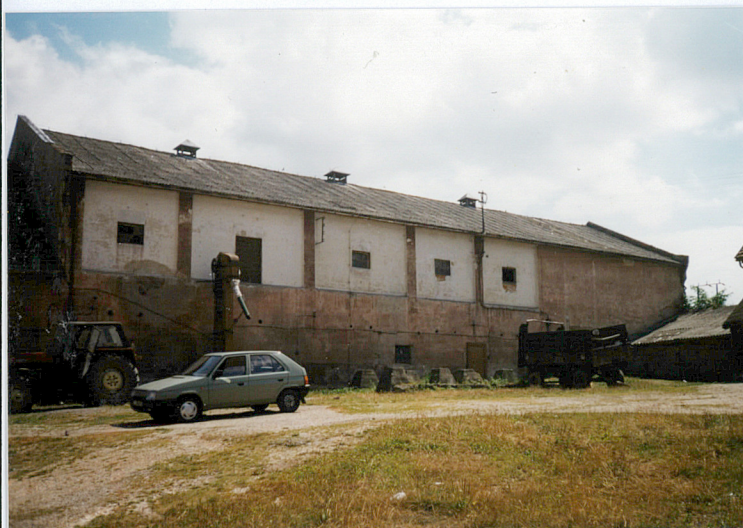
14.

Elewacje - tynkowane. Frontowa i tylna rozczłonkowane na piętrze lizenami, pomiędzy którymi prostokątne otwory okienne. W parterze otwory w kształcie leżącego prostokąta oraz wrota kształtem zbliżone do kwadratu. W elewacji frontowej trzy osie skrajne zamurowane, elewacja tylna- ośmioosiowa. Ściana szczytowa zach: w parterze 5 okien, wyżej 3 łukowe płyciny z małymi otworami wentylacyjnymi i jednym szczelinowym pośrodku.

Stan techniczny - zniszczona konstrukcja sklepień (niektóre zawalone, w cz. podparte), ubytki tynków wewnątrz i na elewacjach, brak obróbek blacharskich.

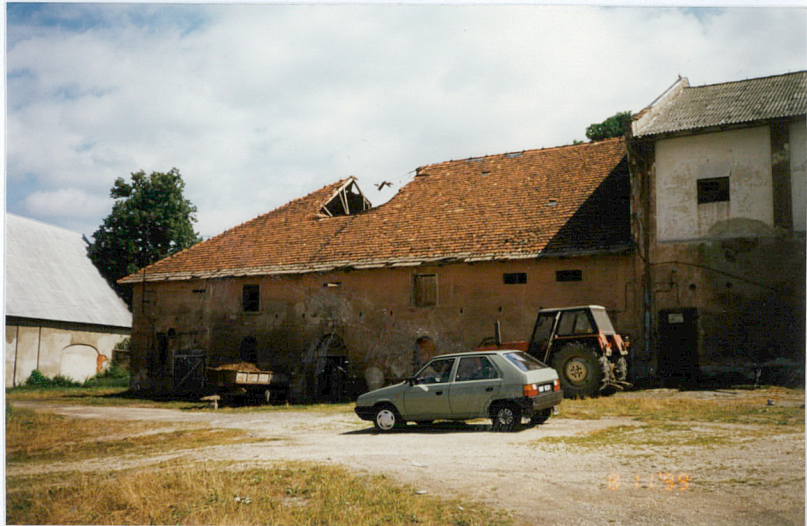
17.

Elewacje - tynkowane, z prostokątnymi otworami okiennymi i drzwiowymi, różnej wielkości nieregularnie rozmieszczonymi.

Stan techniczny - zawalona środkowa część konstrukcji dachu, ubytki pokrycia, brak obróbek blacharskich, zniszczone mury zewnętrzne i tynki elewacji, zawilgocenia, brak stolarki okiennej.

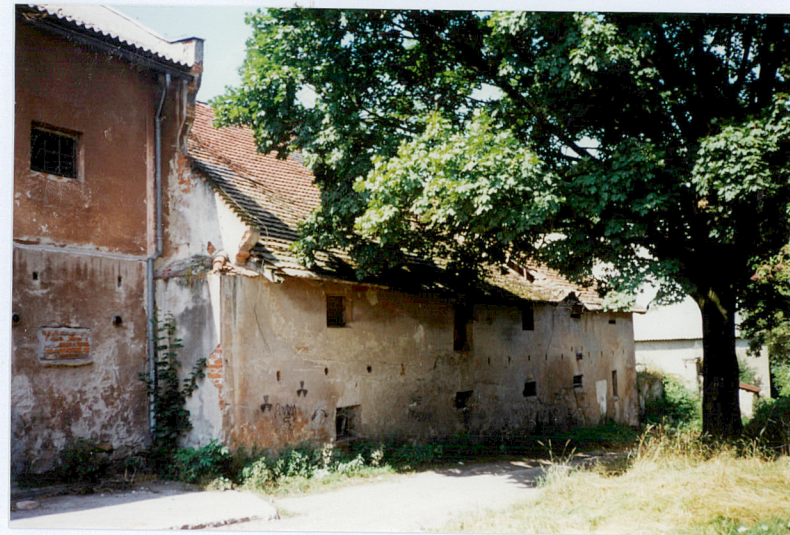
18. Stajnie ob. chlewnia – elewacja tylna
19. Stodoła– elewacja frontowa
20. Gołębnik – ściana boczna
21. Wjazd na dziedziniec od strony ptd.
22. Brama gł. folwarku ptn.

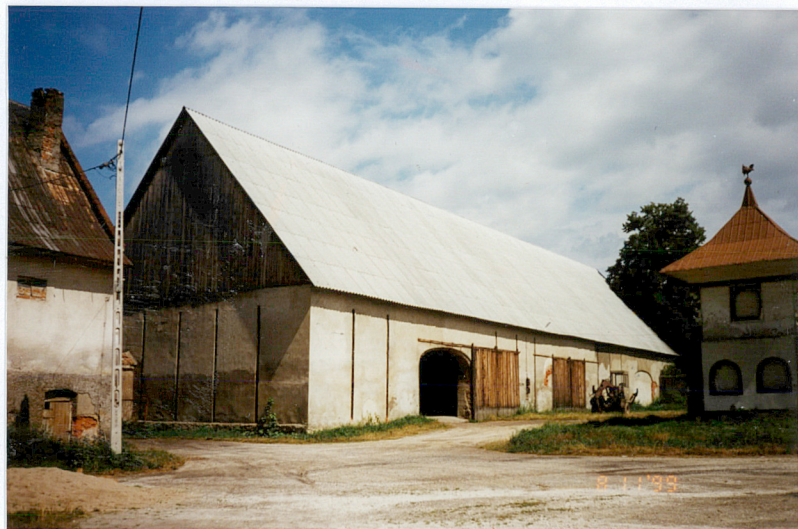
19.

Odbudowana po pożarze w 1987 r., z powtórzeniem bryły. Zachowały się fragmenty kamienno-ceglanych murów obwodowych.

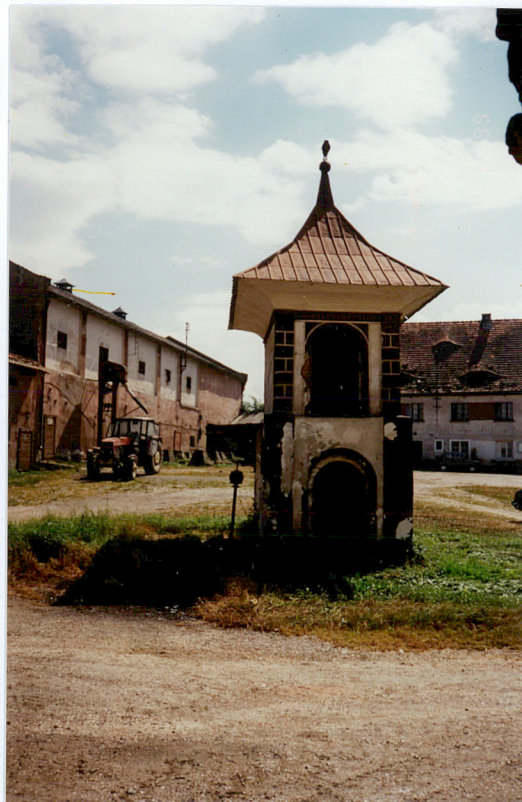
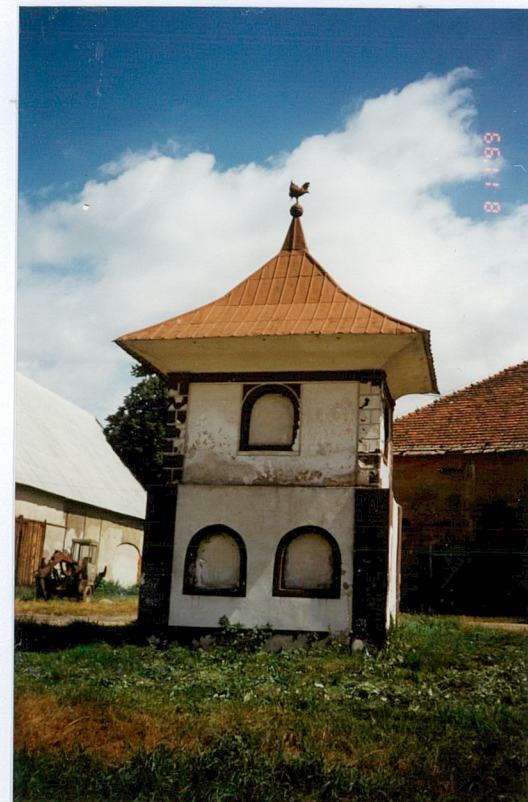
20.

Elewacje - tynkowane, z wysuniętym cokołem, naroża boniowane. W węższej ścianie, na wprost bramy wjazdowej otwory drzwiowe, zamknięte łukiem pełnym w 2 kondygnacjach. W pozostałych ścianach - otwory półokrągłe zabblendowane.

Stan techniczny - ubytki tynków w elewacjach.

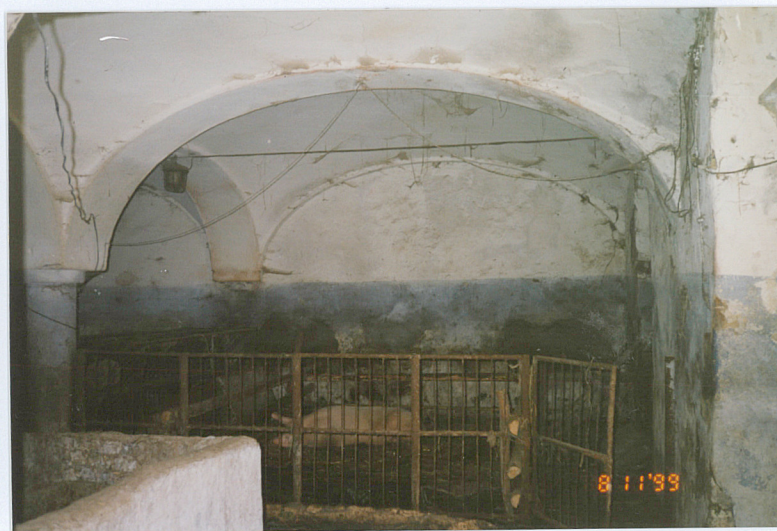
Stropy - sklepienia ceglane, żaglaste z łękami, wsparte na granitowych kolumnach, ustawionych w dwóch rzędach, w osi podłużnej. Bazy kolumn - prosto-

Wnętrze - w parterze trzy pomieszczenia; piętro - jednoprzestrzenne, z widoczną wieżbą dachową.

23. Brama gospodarcza wsch.
24. Chlew – wnętrze
25. Obora - wnętrze

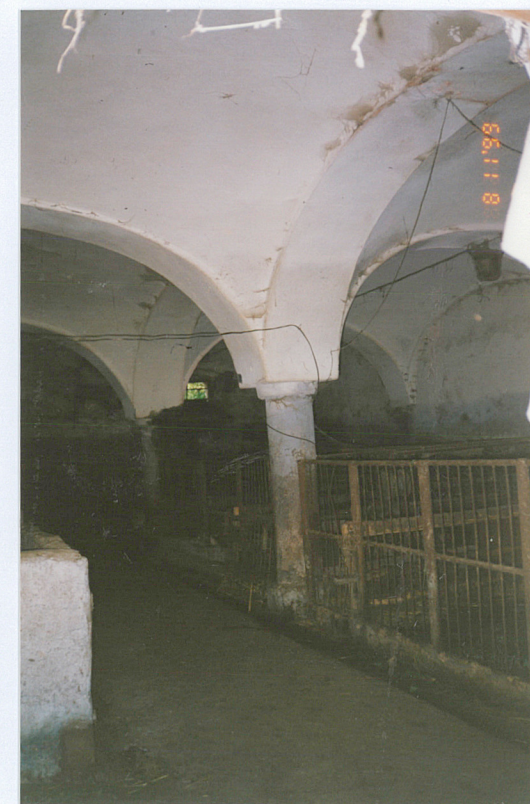
25.

Stropy - parter: sklepienia ceglane, żaglaste, wsparte na kolumnach betonowych. W części paszowej- strop masywny Kleina, wzmocniony podciągami żelbetowym, podpartym ceglanym słupem.
