DOM MIESZKALNY /KAMIENICA/

ok.1898

LEGNICA

ul.W.ANDERSA 8

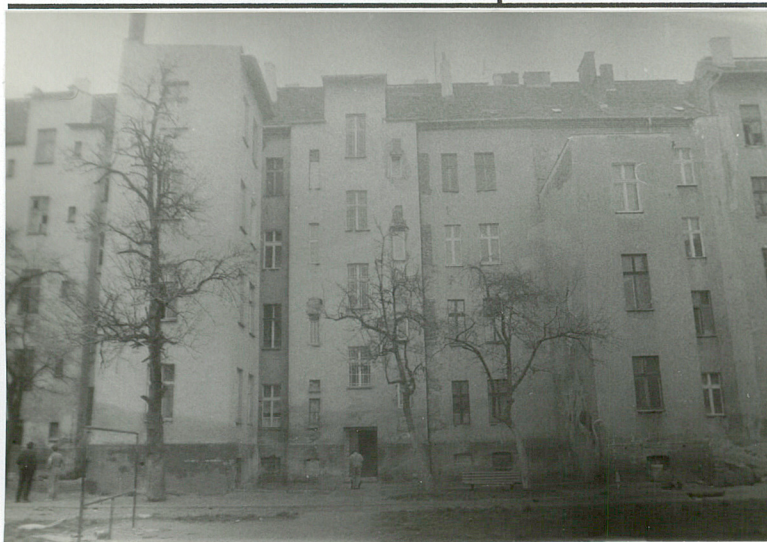
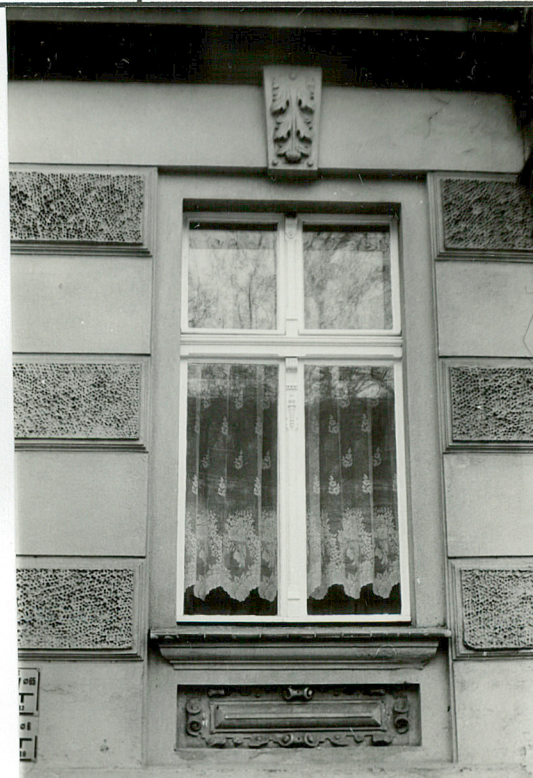
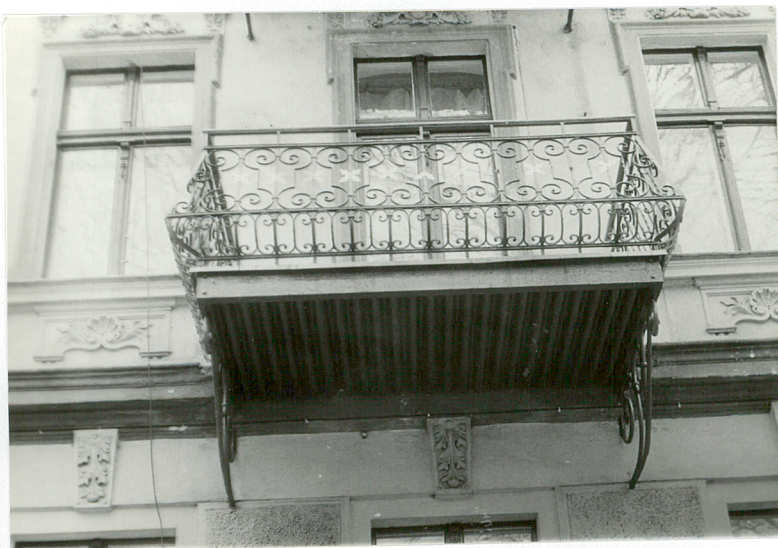
2. Okno parteru od pn.  
3. Dekoracyjna płycina pod oknem parteru  
4. Balkon I piętra  
5. Okno I piętra  
6. Fragment elewacji gł.  
7. Fragm. dekoracji szczytu  
8. Drzwi główne  
9. Przedsionek  
10.-12. Dekoracja sufitu i ścian przedsiionka

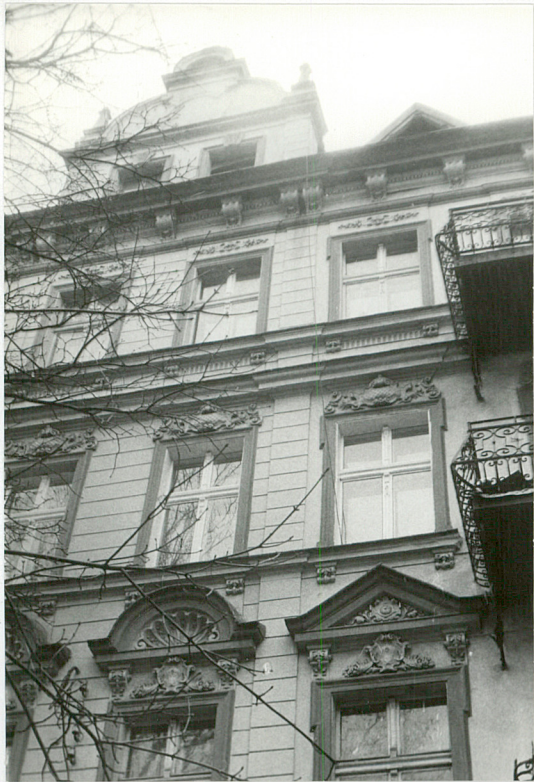
6

ELEWACJA GŁÓWNA, PÓŁNOCNA: 7-osiowa, 4-kondygn. zakomponowana regularnie i symetrycznie, na niewysokim cokole, obłożonym cegłą, w którym regularnie rozmieszczone okienka piwniczne, zamknięte odcinkowo. Podzielona w poziomie: gzymsem, oddzielającym parter od I p. i gzymsem podwójnym, oddzielającym II p. od III. Zamknięta szerokim gzymsem wieńczącym, spoczywającym na wolutowych krokostynach zdobionych cekinami; między krokostynami gzyms kostkowy. Podział pionowy boniowanymi pilastrami/od II p. i w narożach/. Parter z boniami rustykalnymi o fakturze groszkowanej.

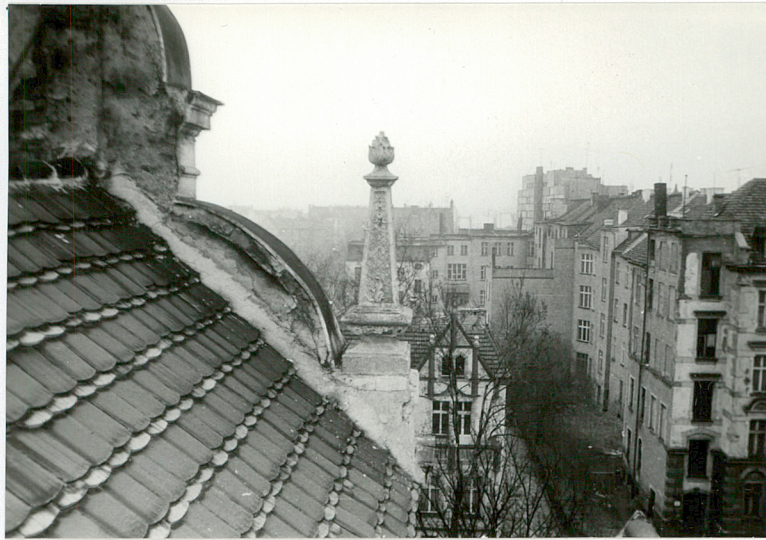
7

W połaci dachu 2 drewniane facjatki, nakryte okapowymi daszkami/papa/, wspartymi na ozdobnej konstrukcji ciesielskiej. W środku połaci 2-osiowa, murowana facjatka, ujęta w archit. obramienie/boniowane pilastry narożne/, zakończona szczytem, flankowanym 2 obeliskami, zakończonymi płomieniem. Okna prostok. w profil. opaskach od 1/3 wysok. ozdobionych zdwojonym klinem. Szczyt trójlistny ze ster-

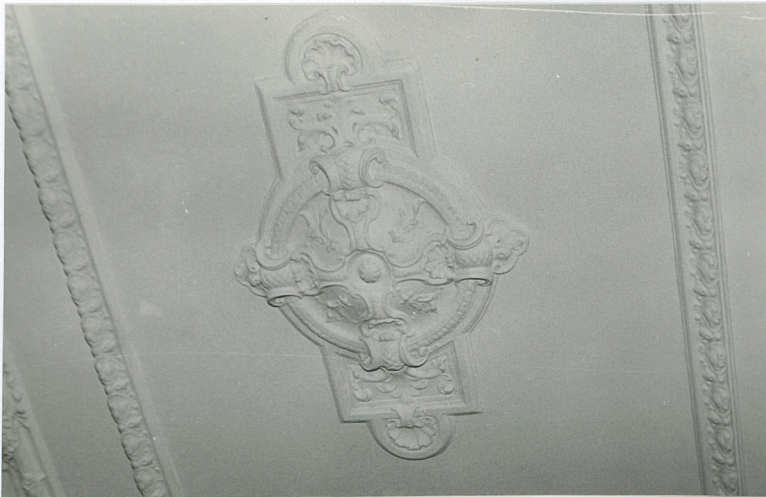
Sień główna parteru: sufit z fasetą ujętą 2 ramami w formie roślinnej plecionki; w niej motyw rokokowych kartuszy herbowych na przemian z wazami róż. Wewn. rama z ornamentem lesbijskim, w narożach muszle. Ściany sieni pierwotnie z 3 stiukowymi ramami, po których zostały tylko wyższe partie: z bocznych formy łuków 2-ramiennych, środkowa szeroka, plastyczna; jej poziomy, górny odcinek z motywem muszli i kratki regencyjnej; boczne odcinki wyp. rokokowym motywem kwietnym. Środek sufitu dek. prostokątna nakładka, na którą nałożona okrągła rozeta, ujęta 4 wolutami z motywem łuski, wyp. 4 muszlami i kwietnymi sterczynami. W centrum rozety zwisająca kwietna sterczyna.

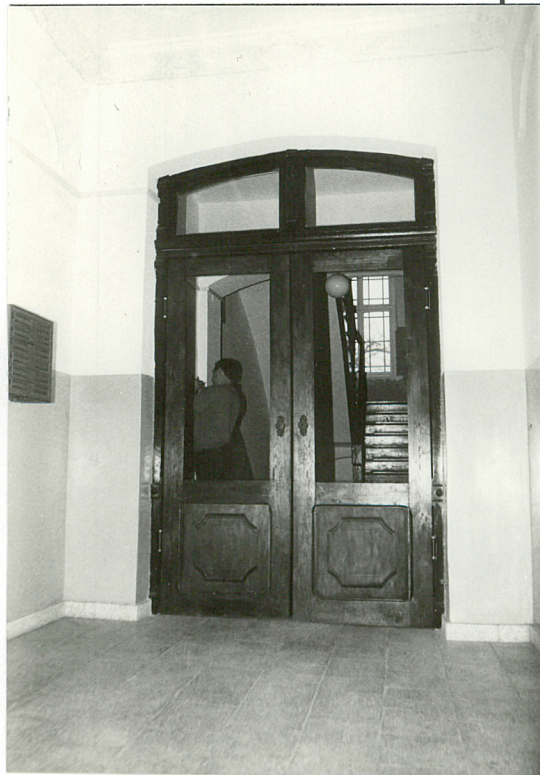
13

13. Drzwi z przedsionka do sieni  
mieszczącej klatkę schodową  
 14.-15. Schody główne  
 16. Drzwi w mieszkaniu parteru  
 17. Drzwi w mieszkaniu zach. I p.  
 18. Naczółek w mieszkaniu wsch. I p.  
 19. Rozeta w mieszkaniu wsch. I p.  
 /pokój środkowy /  
 20. Faseta w mieszkaniu wsch.  
 /pokój środkowy/  
 21.-22. Sztukaterie w mieszkaniu wsch.  
 /pokój zachodni/

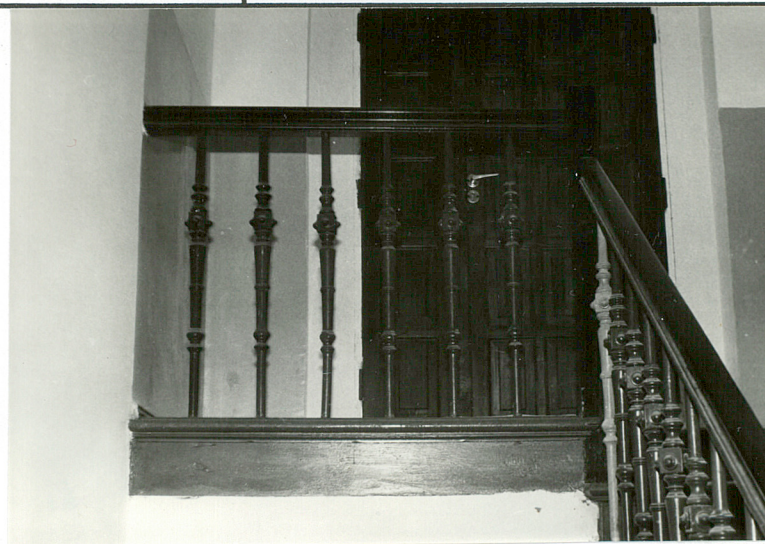
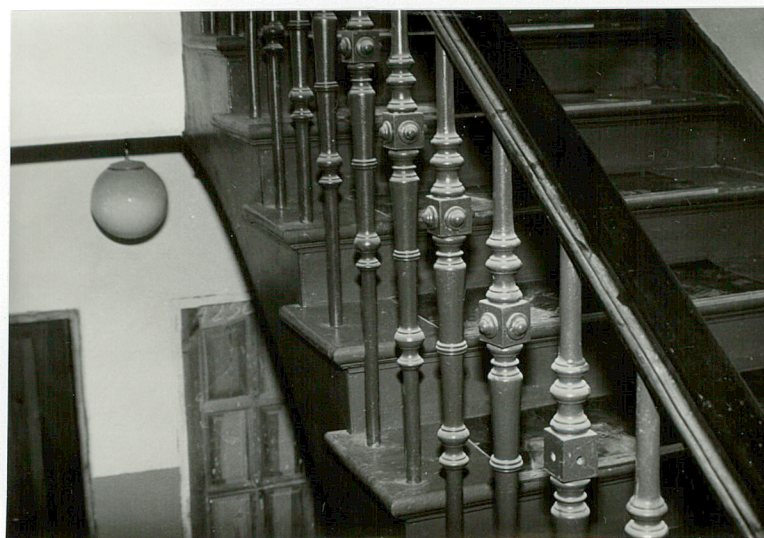
**SCHODY:** do piwnicy 2-biegowe, betonowe, obłożone współcześnie płytkami lastrykowymi; w przedsionku 1-biegowe z lastryka /wymienione - oryginalne były z drewna/; na wyższe kondygn. 2 - biegowe, drewniane, z balustradą tralkową i profilowaną poręczą. Oryginalne tralki o motywach manierystycznych zachowały się od II piętra. Słupek dolny oryg., prostopadłościenny, na cekole, z lekko wyodrębnioną głowicą, zaciosaną w 4 łukowate pola; naroża sfazowane.

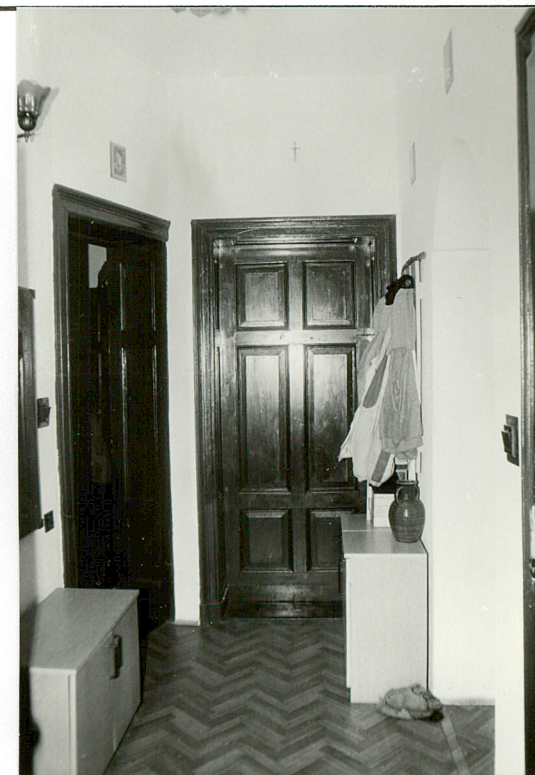
16

**STOLARKA DRZWIOWA:** drzwi pełne, 1 - i 2-skrzydłowe, 4-i 6 -płycinowe w płycinowych ościeżach i profil.futrynach; drzwi balkonowe typu porte - fenetre ; drzwi wiatrołapu 2-skrzydłowe /skrzydła wtórne/, zamknięte nadświetlem 2-dzielnym o wykroju odcinkowym ; skrzydła ujęte pilastrami o motywie manierystycznym ; drzwi wejściowe, główne : 2-skrzydłowe, zamknięte półkoliście, z wyodrębnionym, 2-dzielnym nadświetlem, oddzielonym profil.szerokim ślemieniem. Skrzydła z dek.architektoniczną o motywach manierystycznych, złożoną z: dolnej, prostok.płyciny w profil.ramach ,wypełnionej podłużnym rautem; podłużne, wąskie przeszklenie ujęte w ramy z uszakami, flankowane spływami wolutowymi, przechodzącymi w zwężający się ku dołowi trójkąt wyp.ornamentem cekinowym. Nad ramami naczółki 3-kątne, wypełnione stylizowanym motywem kwietnym. Ślemię z gzymsem kostkowym, pod którym woluty i rauty z łezkami. Listwa przylgowa nieoryg. Słupek dzielący nadświetle w formie manierystycznego pilastra.

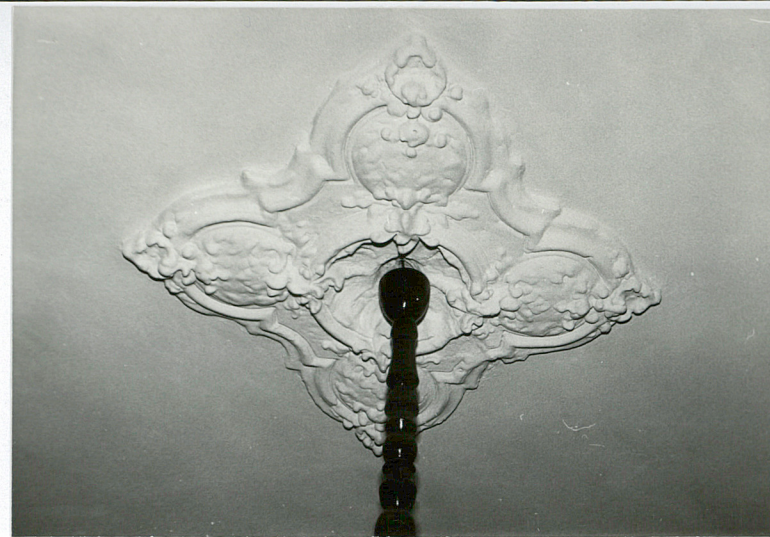
19

I piętro, mieszkanie wsch.: pokój I traktu od zach.: w fasecie motyw muszli w wolutowo układających się gałązkach; wewnętrzna rama z liściastej plecionki, w narożnikach muszle. Rozeta okrągła, z motywem 4 muszli, między którymi wici roślinna i kratka regencyjna. Pokój I traktu środkowy: w fasecie motyw rokokowego kartusza herbowego na przemian z kwietną sterczyną. Wewn. rama z roślinnej plecionki, w wyłamanych narożach tarcze w obramieniu z wici roślinnej. Rozeta 4-listna z wypełnieniem kwietnym i liściastym, centralnie umieszczona półkulista muszla.

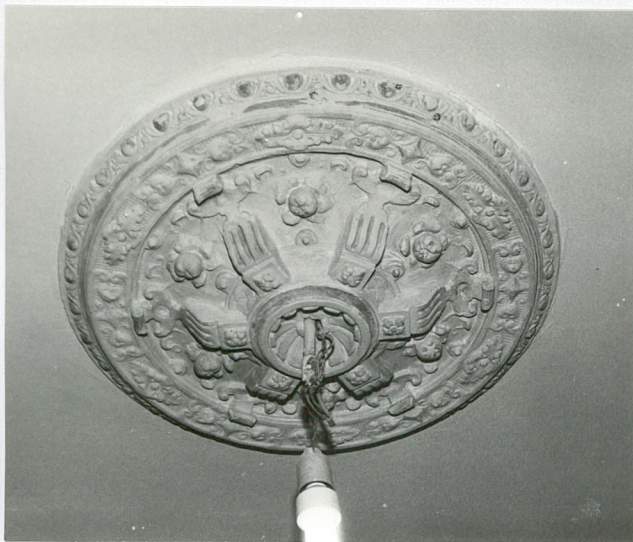
28

III piętro: w mieszkaniu od zachodu zachowane sztukaterie w 2 pokojach I traktu: w fasecie kratka regen-cyjna i powtarzający się motyw muszki w obramieniu roccaille; wewnętrzna rama z roślinnej plecionki; w jej narożach głowa delfina/?/ pokryta łuską. W gładkich, owalnych polach fasety wcześniej znajdowały się malowidła. Pokój środkowy - w fasecie ,podzielonej wolutowymi kroksztynami, zdobionymi gałązką i kratką, powtarzająca się owalna tarcza, ujęta rokokowym kartuszem, od którego odchodzą 2 płożące się gałązki akantu; między kroksztynami pas kostkowego gzymsu. Wewnętrzna rama z ornamentem kimationu les-bijskiego, w narożach rozety. W centralnej części sufitu rozeta z motywami jak w fasecie. Nad 2otworami drzwiowymi wtórnie przymocowane stiukowe naczółki drzwiowe , ujęte po bokach wolutami, zwieńczone prosty-tym odcinkiem gzymsu; wewnątrz główka uskrzydłonego putta, spod niej odchodzą na boki 2 rogi ,wypełnione kwiatami, wyżej od główki odchodzą wolutowo zawinięte taśmy.

- 23.-25. Piec w mieszkaniu zach. I p.  
 26. Naczódek w mieszkaniu zach. I p.  
 27. Nadproże w mieszkaniu zach. III p.  
     /pokój wschodni/  
 28. Sztukaterie w mieszkaniu zach. III p.  
     /pokój środkowy/  
 30.-34. Sztukaterie w mieszkaniu zach. III p.  
     /pokój zachodni/

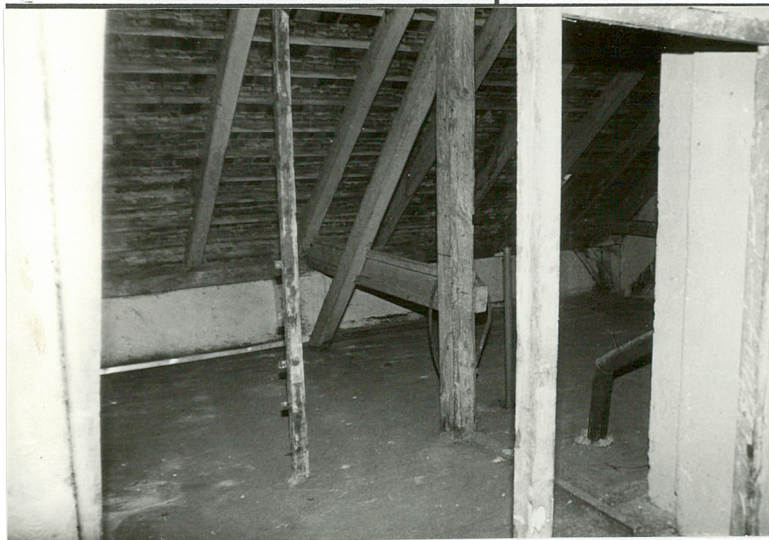
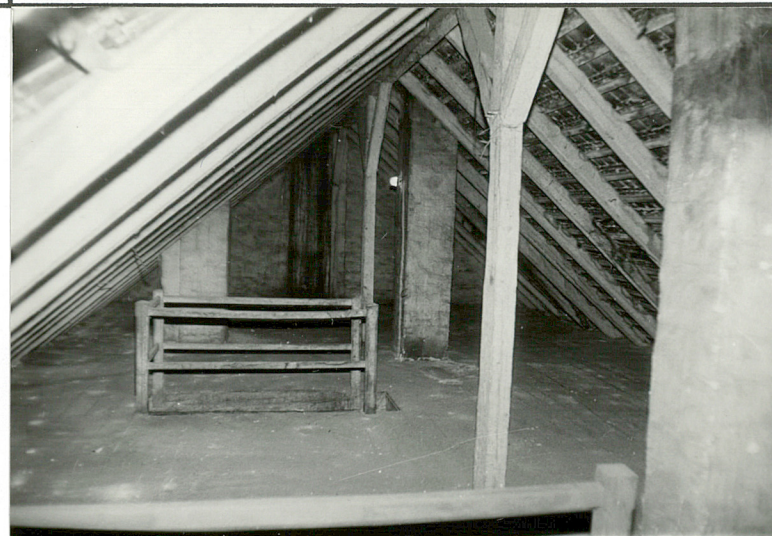
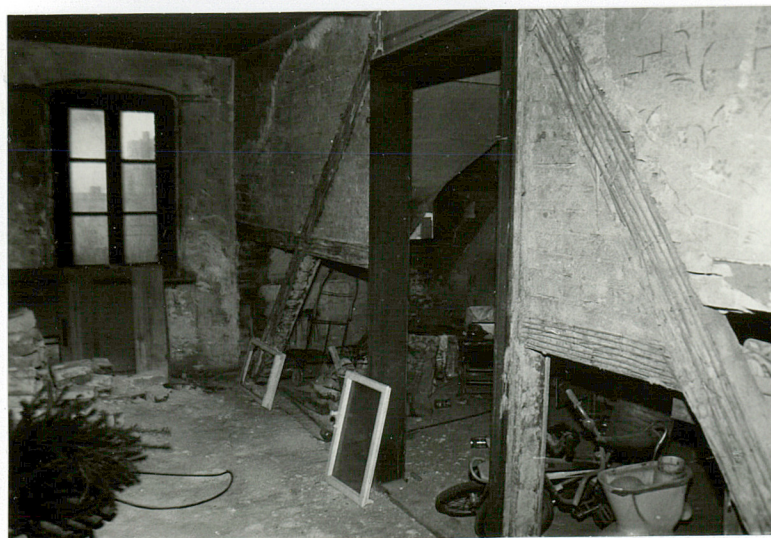
**WIĘŻBA DACHOWA:** 2- kondygnacyjna, w części dolnej płatwiowo - stolcowa z 3 rzędami stolców; boczne stolce z rozporami, opartymi na ścianach kolankowej. Wyżej płatwiowo-stolcowa z 1 rzędem stolców.

32.-34. Wieżba dachowa  
 35.-37. Pomieszczenia piwniczne

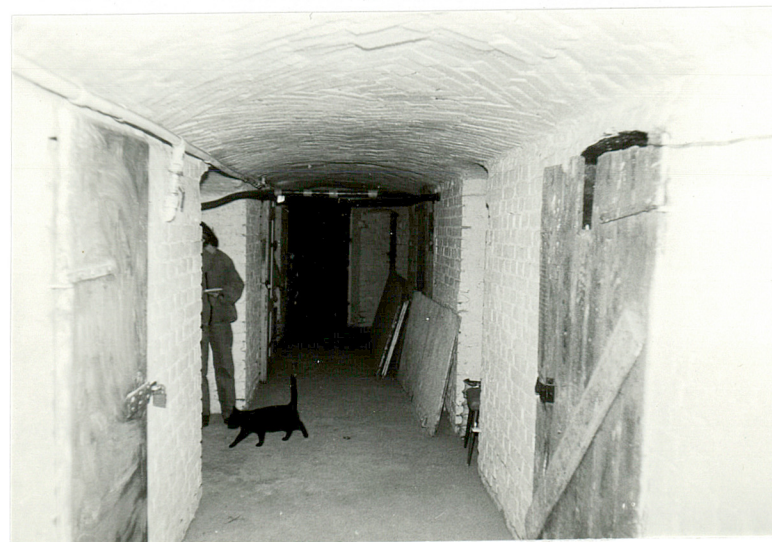
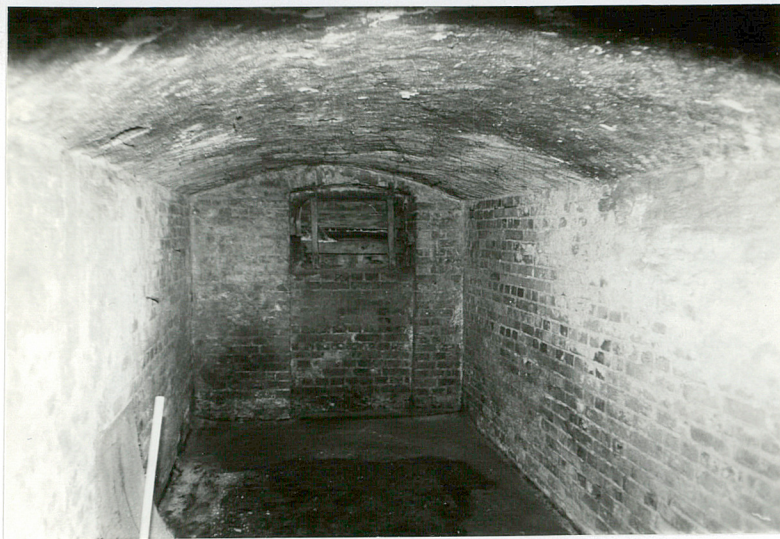
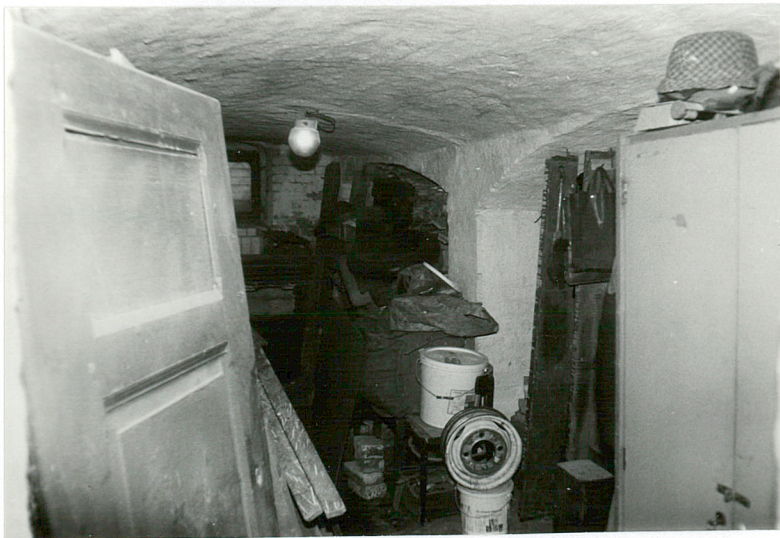
**SKLEPIENIA I STROPY :** w piwnicach odcinkowa kolebka na gurtach o wykroju odcinkowym. Nad klatką schodową odcinkowe sklepienie Kleina. W mieszkaniach stropy drewniane, płaskie z podsufitką /niektóre z dekoracją sztukatorską/. w pomieszczeniach sanitarnych stropy wymienione na masywne.
