OŚRODEK DOKUMENTACJI  
ZABYTEKÓW w WARSZAWIE  
KARTA EWIDENCYJNA ZABYTEKÓW  
ARCHITEKTURY I BUDOWNICTWA

DWOR

J A S Z K O W A  
G Ó R N A

Jaszkowa Górna nr 57

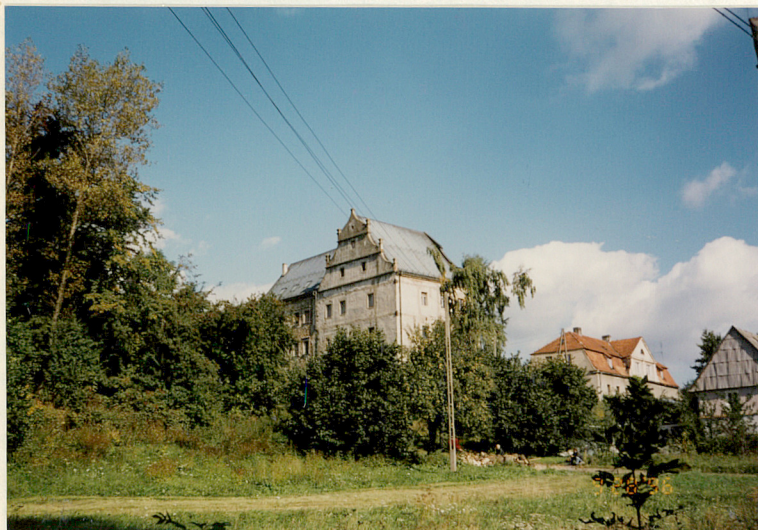
1. Widok ogólny

Dwór położony jest w centralnej części wsi. Stoi na wzniesieniu, frontem skierowany jest na wsch. Około 100 m od budynku, w dolinie przebiega droga asfaltowa do Kłodzka, wzdłuż drogi płynie strumień. Dojście do budynku prowadzi od wsch. drogą polną między budynkami folwarcznymi. Dwór połączony jest zadaszonym łącznikiem z budynkiem gospodarczym od pn. Przy ścianie zach. znajduje się taras/fundament dawnego budynku gospodarczego/. Przy ścianie wsch. w skarpie piwnica dostępna od pd. Od strony pd. dziedziniec zamknięty jest oficyną mieszkalną. Teren nie jest ogrodzony. Od wsch. i pn. przylegają użytki rolne i sad.

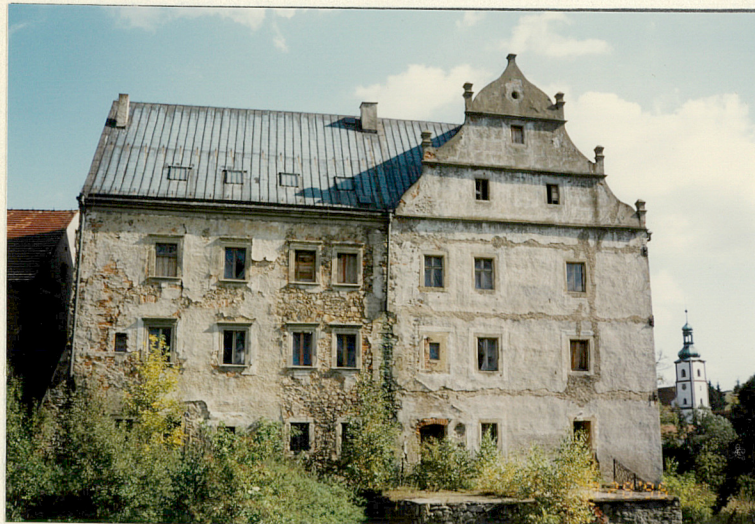
2

Elewacja tylna / zach. / 7-osiowa / 3 osie w części szczytowej. W szczycie dwa wtórne otwory wejściowe.

Większość okien w fascjowych i sfazowanych opaskach kamiennych. Szczyt podzielony gzymsami, zwieńczony na każdej kondygnacji sterczynami w formie cokoliów. Ślady dekoracji sgraffitowej: wokół okien pasy "liści" ułożonych w jodełkę, w tle ściany motyw geometryczny.

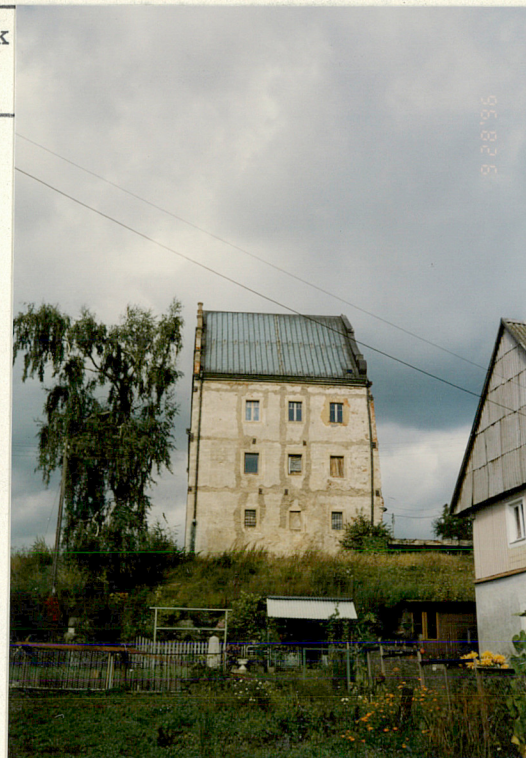
Elewacja boczna /pd./ 3 osiowa, okna w obramieniach fascjowych i sfazowanych.

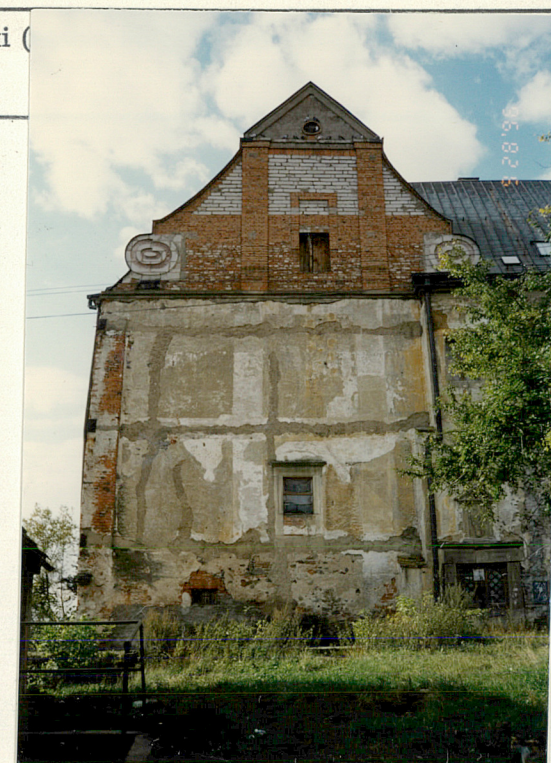
4

Frontowa o niejednorodnej kompozycji. Część szczytowa posiada 3 osie zaakcentowane dekoracją ramowo-fakturalną w tynku. Po środku parteru okno w obramieniu fascjowym. W narożu przypory ze strzępami - ślad po nieistniejącym skrzydle pd.wsch. Szczyt nieotynkowany, ślimacznice wolut i fragment szczytu z bloków betonowych; rozczłonkowany lizenami. Pozostała część 5-osiowa z portalem w osi skrajnej; okna II kondygnacji w kamiennych opaskach fascjowych i sfazowanych, III kondygnacji w opaskach tynkowych, okna w parterze bez opasek, w skrajnej osi jedno okno trójdzielne.

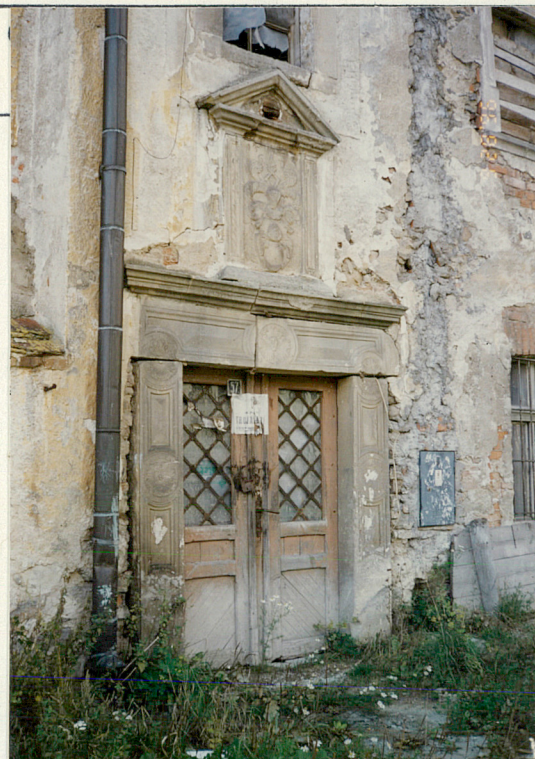
8

Portał prostokątny. Węgry i nadproże rzeźbione. Motyw jubilerskiego rautu i medalionów z liściastymi rozetami, a w nadprożu z maską ludzką. Ponad portalem aedicula z herbem rodu Hannigdorf, datą 1570, literami G.D./ Georg Daniel/, zwieńczony trójkątnym tympanonem.

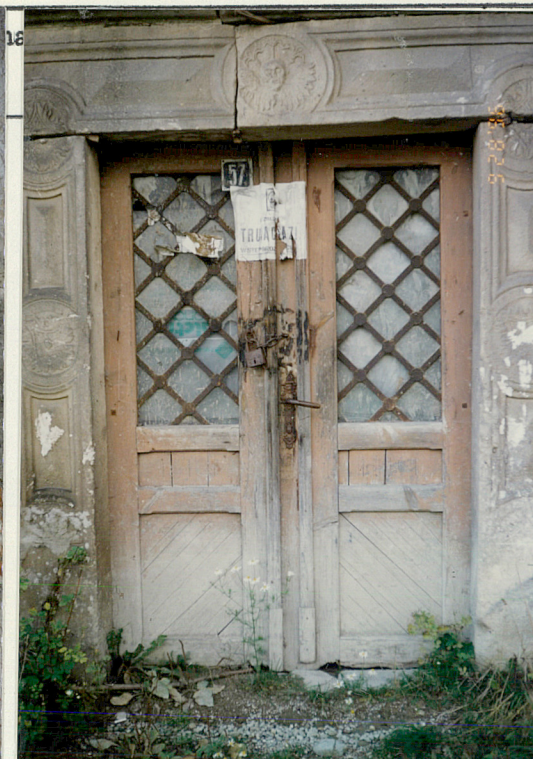
10

Drzwi zewnętrzne płycinowe z naswietlaniem zamkniętym skośną kratą z rozetkami.

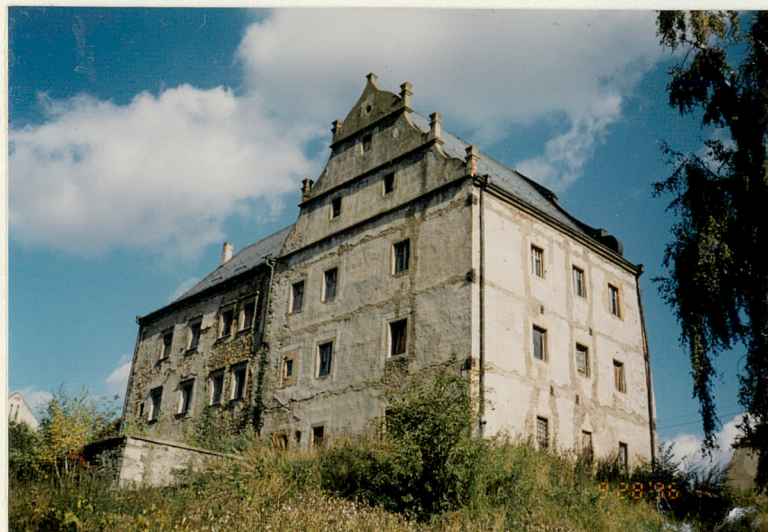
11

1. Widok ogólny od strony drogi lokalnej
2. Elewacja zachodnia
3. Elewacja pd.
4. Szczyt wsch.
5. Elewacja wsch.
6. Elewacja zach- fragment dekoracji
7. Okno sfazowane - elewacja zach.
8. Portal
9. Strzępia w narożu pd.wsch.
10. Drzwi zewnętrzne-główne
11. Sciana pd.i zach.
12. Balustrada schodów zewnętrznych
13. Sklepienie Ip.naroże pn.wsch.
14. Portal IIp.wejście do skrzydła pn.
15. Portal II p.-hall
16. Kolumna między oknami w pom.Ip. trakt tylny
17. Kolumny międzyoknami Ip. trakt frontowy
18. Balustrada schodów-hall IIp.
19. Schody w sieni na parterze
20. Portal-hall na Ip.przy schodach
21. Portal hall Ip.
22. Portal-hall Ip.
23. Portal-hall IIp
24. Kominiek w hallu na Ip.

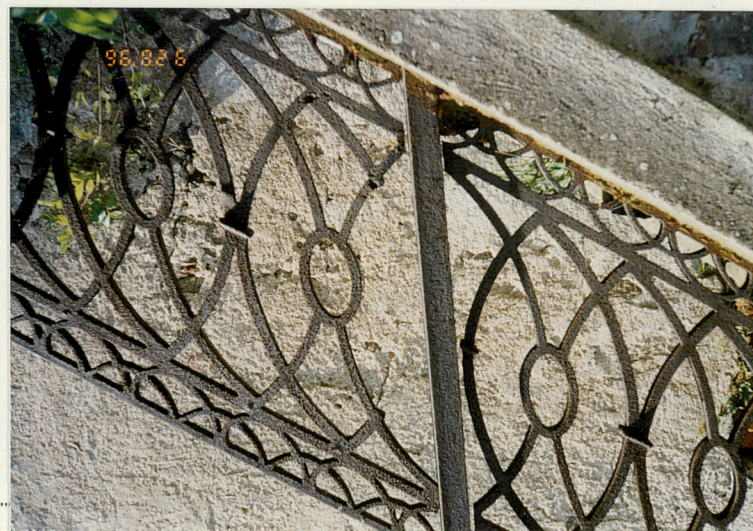
12

Schody przy ścianie zaopatrzone w metalową balustradę o motywie przecinających się elips.

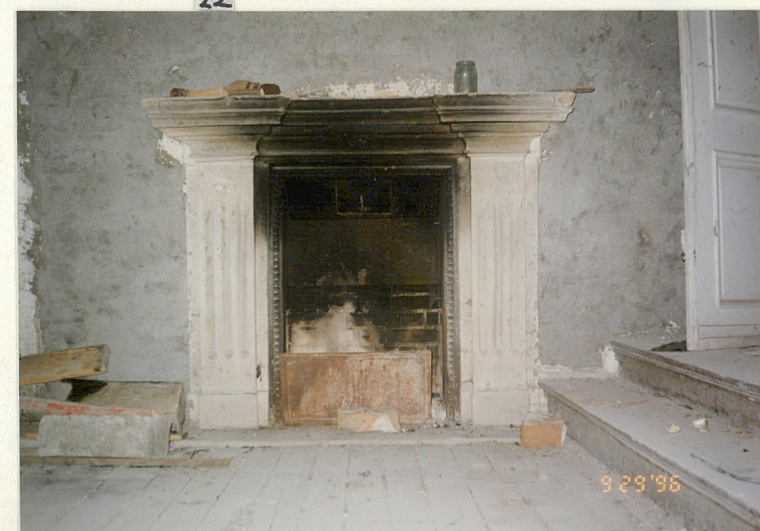
24

Pomieszczenia sklepiione za wyjątkiem 3 izb / w trakcie tylnym i frontowym /, w których założono WPS. Sienią sklepiioną kolebką o stykających się lunetach, pokrytą krzyżującymi się szwami drutowymi. Znajdują się tu 4 wejścia do pomieszczeń, dwa ujęte są w obramienia fascjowe. W ścianie pn. kominek w kamiennym obramieniu. W ścianie wsch. sieni ślad zamurowanego portalu, niegdyś otworu do pomieszczeń rozebranego skrzydła; takiż portal w ścianie wsch. izby przylegającej do sieni.
