**KOŚCIÓŁ EWANGELICKI OB. KATOLICKI FILIALNY P.W. NAJŚWIĘTSZEGO
SERCA PANA JEZUSA**

I poł. XIV w., 1695,
XIX w., pocz. XX w.

KOŚCIELEC

WKŁADKA DO KARTY EWIDENCYJNEJ ZABYTKÓW ARCHITEKTURY I BUDOWNICTWA

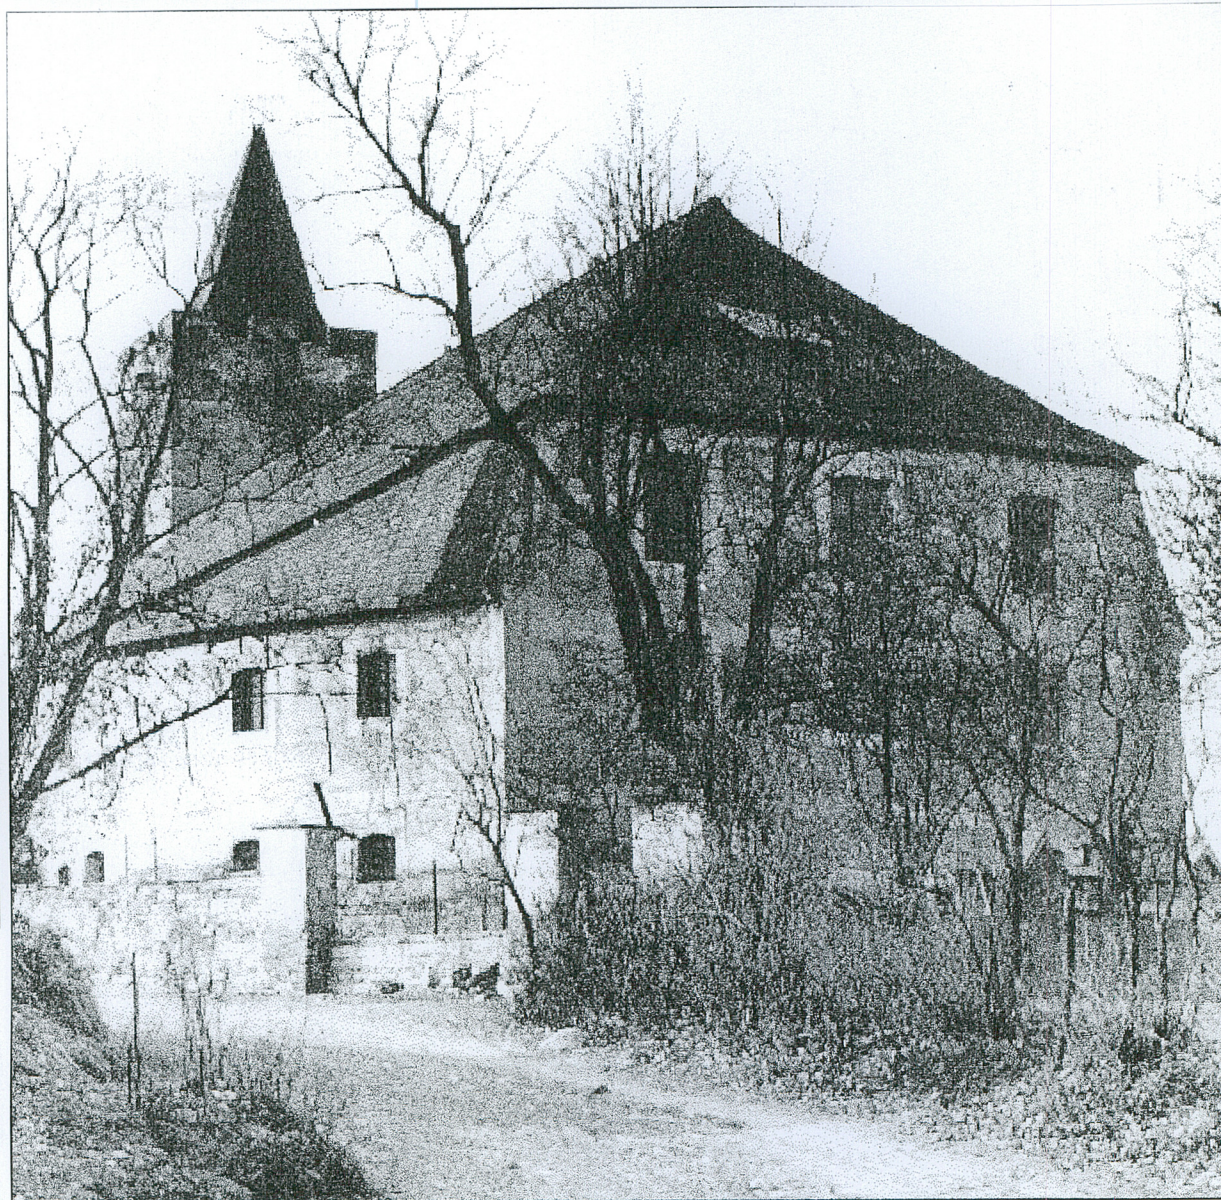
Kopie zdjęć z tzw. karty zielonej kościoła z 1963 r.
Widoczna ramowe podziały elewacji i zegar słoneczny
w elewacji południowej

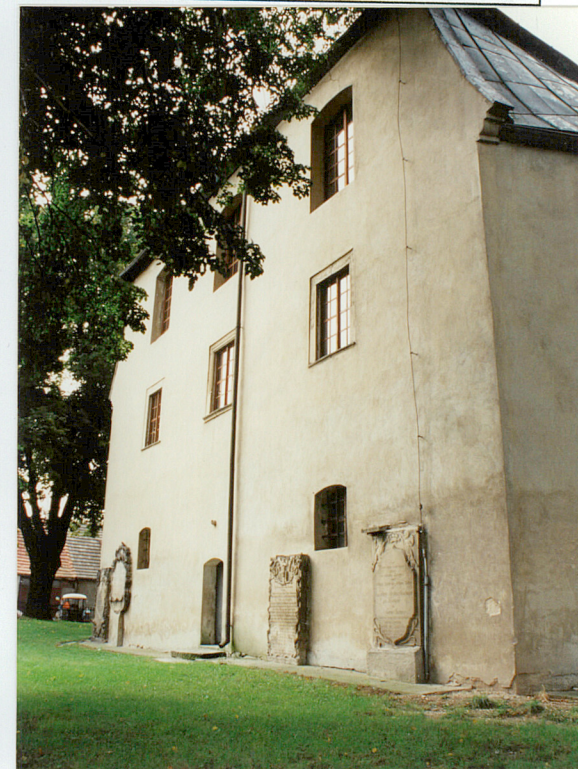
3

1. Widok od północnego wschodu
2. Widok od południowego wschodu
3. Elewacja wschodnia
4. Plakietka z datą przebudowy w elewacji wschodniej
5. Otwór wentylacyjny strychu w elewacji wschodniej
6. Portal wejścia do kaplicy
7. Gotycki portal w południowej ścianie nawy
8. Drzwi wejściowe do wieży
9. Drzwi wejściowe do pomieszczeń wschodnich
10. – 11. Obrazowania okien II kond. elewacji wschodniej
12. Okno przyziemia nawy od południa
13. Okno kaplicy
14. Widok wnętrza w kierunku wschodnim
15. Widok wnętrza w kierunku zachodnim
16. Główny słup podpierający podciąg od wschodu
17. Malowana dekoracja stropu i jego wsporników
18. Widok dolnej empory w kierunku wschodnim
19. Wnętrze kruchty wieżowej
20. Wnętrze pomieszczenia pd.- wsch. (d. zakrystii)

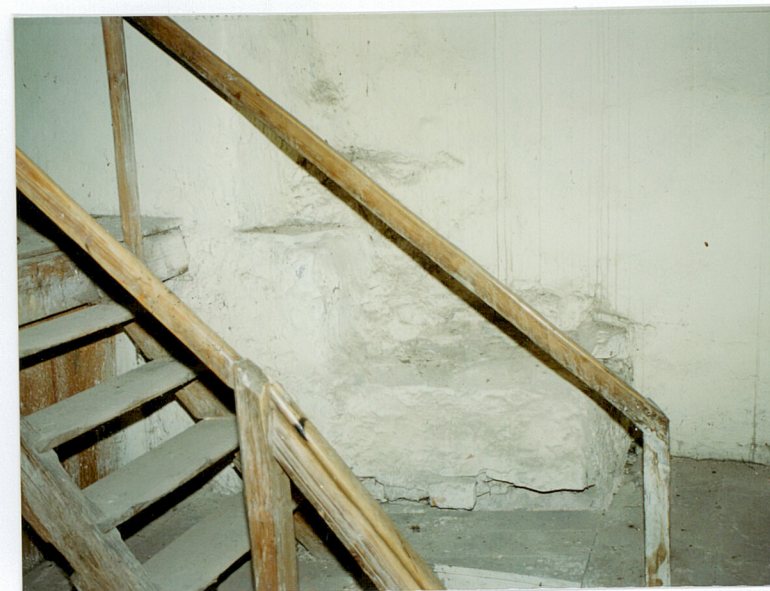
24

21. Sakramentarium w ścianie zachodniej d. zakrystii
22. Wnętrze pomieszczenia pn.- wsch.
23. Wnętrze d. kaplicy, ob. salki przedpogrzebowej
24. Schody na II kond. empor- widoczny fragment strzępi pierwotnego kościoła
25. Pomieszczenie wieży na wysokości empor organowej
26. Ścian zachodnia nawy- widok od strony wnętrza wieży
27. Okienko wieży
28. Drzwi wejściowe do dawnej zakrystii
29. Szczegół ww. drzwi
30. Wieżba dachowa – widok w kierunku wschodnim
31. Szczegół wiązania
32. Aneks boczny konstrukcji – poziom górnej empory
33. Fragment konstrukcji wieży
