Nr 31

BUDYNEK ADMINISTRACYJNY (SIEDZIBA POLICJI)

ok. 1910 r

LEGNICA

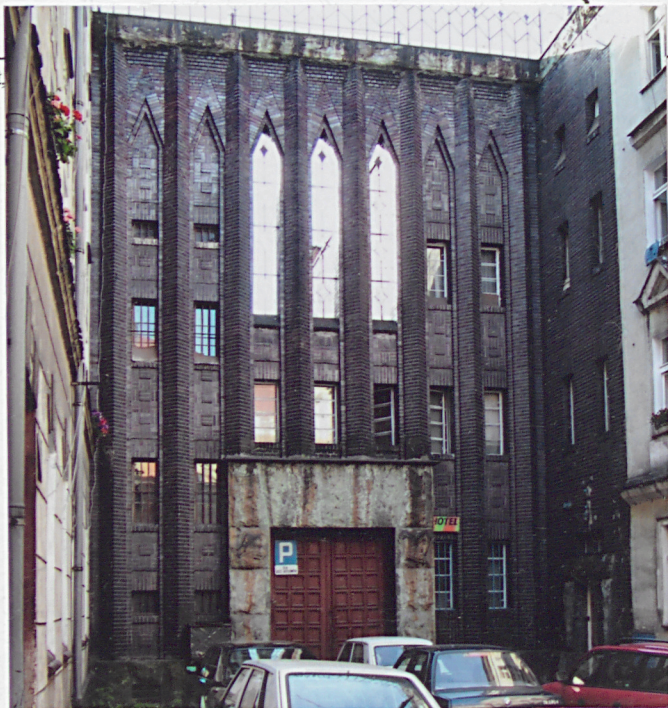
1.

ELEWACJE. *Elewacja wsch. – fasada* – na cokole z kamiennych bloków nie wygładzonych w licach; 3-częściowa, o zmiennej ilości kondygnacji (3 i 4), podpiwniczona; 5- i 7-osiowa; licowana klinkierem, o dekoracyjnym

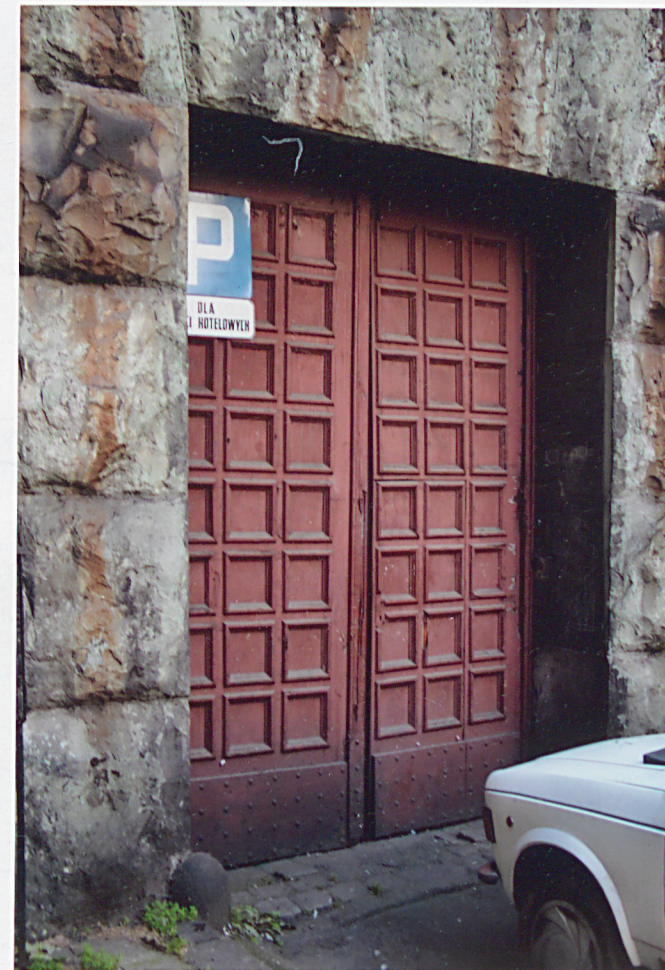
Otworki drzwiowe zewnętrzne. Główny otwór wjazdowy stanowi osiowa prostokątna brama przejazdu, ujęta w obramienie z potężnych kamiennych bloków; otwór przesłaniają dwuskrzydłowe prostokątne wrota ramowo-płycinowe; w elewacji tylnej wrota metalowe, w górnej części skrzydeł ażurowe. W przejeździe otworki drzwiowe, wiodące do obu części – prostokątne, z jednoskrzydłowymi drzwiami ramowo-płycinowymi z nadświetłem, opierzanymi przecinającymi się listwami, tworzącymi rombowa pola. Wejście frontowe budynku zlokalizowane w skrzydle; prostokątny otwór w kamiennym obramieniu; drzwi jednoskrzydłowe, ramowo-płycinowe, przeszkłone w płycinach. W elewacjach tylnych dwa otworki wejść piwnicznych – prostokątne z

1. Fasada.
2. Fasada skrzydła frontowego.
3. Elementy wystroju fasady.
4. Brama przejazdu od frontu.
5. Balustrada wieńcząca fasadę.
6. Widok budynku od pn.-zach.
7. Część pn. z przejazdem od zach.
8. Część pd. z przejazdem od pn.-zach.
9. Elewacja pn.
10. Fragment elewacji pd.
11. Wnętrze przejazdu.
12. Strop przejazdu.
13. Korytarz części pn.
14. Fragment korytarza części pd.
15. Klatka schodowa pn.
16. Klatka schodowa pd.
17. Drzwi wejścia z przejazdu.
18. Fragment wieży dachowej.
19. Pancerne drzwi w piwnicy.

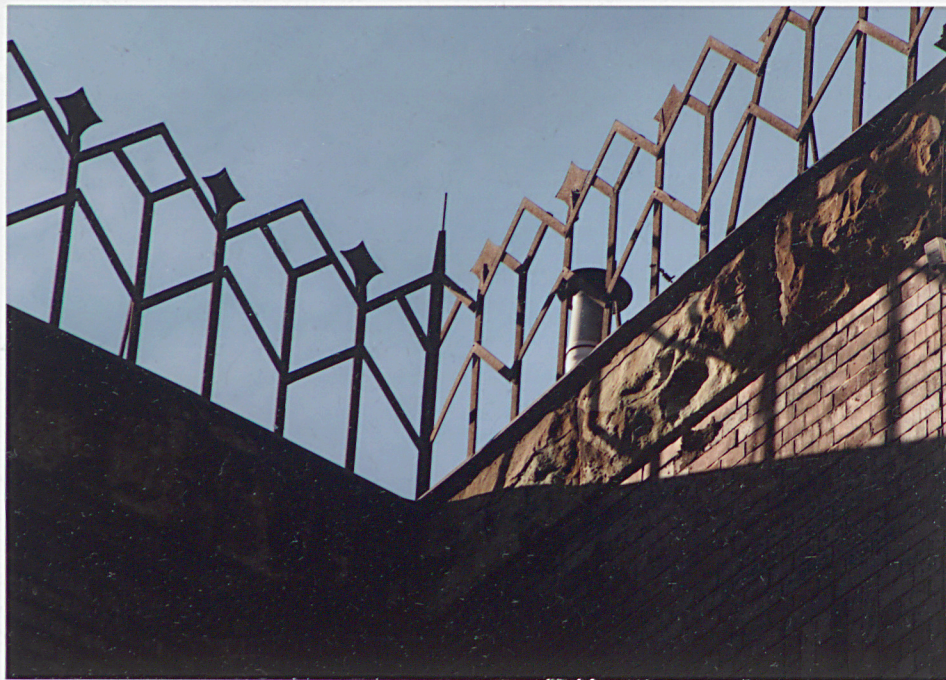
5.

układzie cegieł; silnie akcentowany wertykalizm fasady, poprzez umieszczenie smukłych otworów okiennych w strzelistych blendach, zamkniętych trójkątnie; osie okienne rozdzielone trójkątnymi lizenami, biegnącymi nieprzerwanie od cokołu, po kamienny gzyms z bloków piaskowca; otwory okienne zróżnicowane w poszczególnych częściach elewacji; osiowa brama wjazdowa ujęta w monumentalne kamienne obramienie z bloków, obejmuje trzy osie okienne wyższych kondygnacji; ściana kurtynowa fasady ażurowa, przepłuta trzema smukłymi, zamkniętymi trójkątnie otworami, wypełnionymi ozdobnymi kratami kowalskimi; nad gzymsem wieńczącym metalowa balustrada o formach modernistycznych.

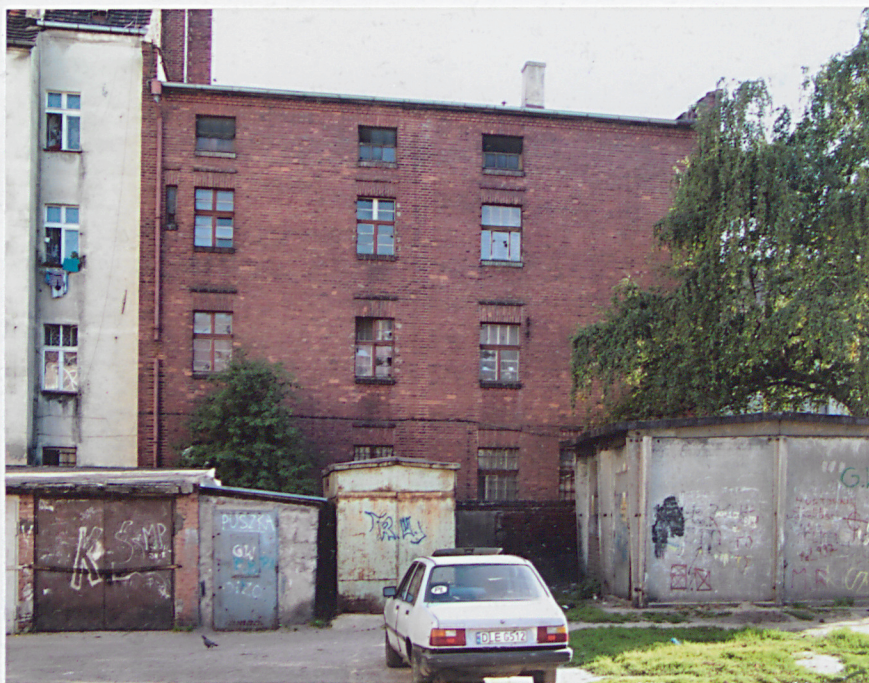
9.

Elewacje boczne i tylne skrzydeł – licowane cegłą, gładkie, pozbawione elementów dekoracji i artykulacji ścian, poza gęstym rytmem ujednoliconych w kondygnacjach otworów okiennych, zwieńczonych prostymi odcinkami gzymsów nadokiennych; skrzydło pn. 6-osiowe, z dodatkowym otworem okiennym w środkowej kondygnacji mieszkalnej, w elewacji bocznej 3- i 4-osiowe; skrzydło pd. 2- i 4-osiowe; kondygnacje mieszkalne z prostokątnymi otworami okiennymi, identycznymi w obu skrzydłach; elewacje skrzydła pn. podwyższone o kondygnację strychową z dużymi oknami kwadratowymi; podobne w kształcie i wymiarach okna piwniczne skrzydła pd.; w elewacji pn. skrzydła pn. rytmem otworów nieregularny, z dodatkowym oknem w przyziemiu; oba skrzydła połączone jednokond. przejazdem z prostokątną bramą, w której 2-skrzydłowe metalowe wrota, ażurowe w górnych częściach skrzydeł.

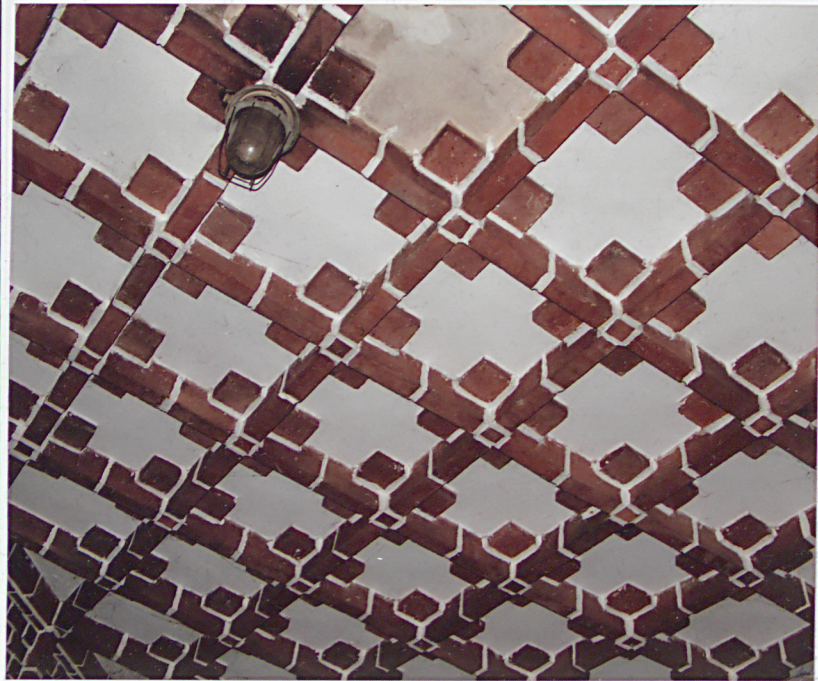
12.

Sklepienia i stropy. Pomieszczenia piwnic i wszystkich kondygnacji naziemnych nakryte ceramicznymi, tynkowanymi stropami Kleina. Strop przejazdu ozdobiony ceramiczną dekoracją z przecinających się pod kątem prostym żeber ceglanych tworzących kwadratowe pola, na kwadratowych podkładkach w punktach przecięć; pola tynkowane.

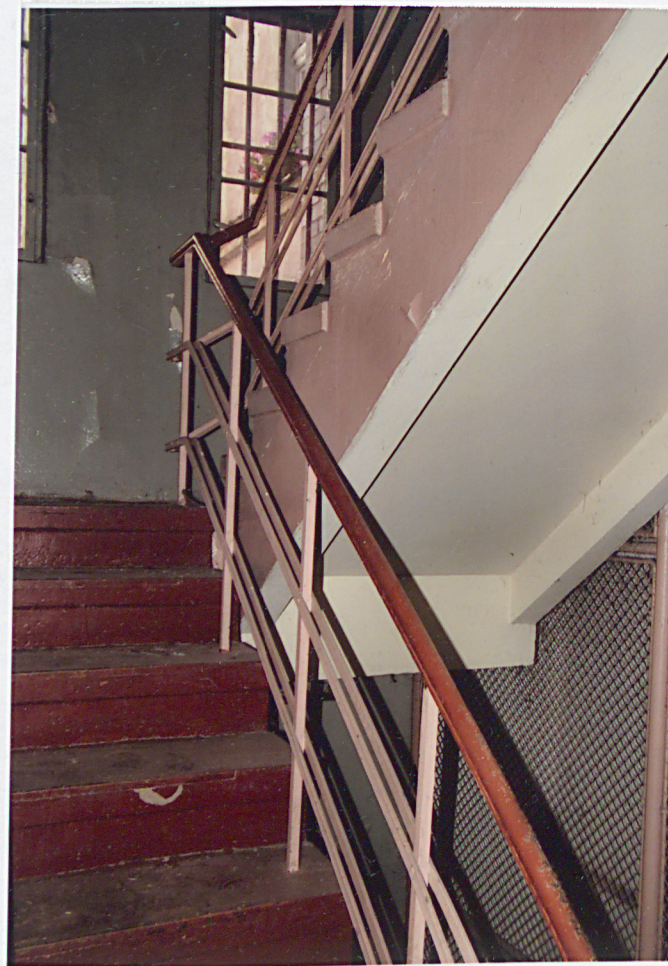
16.

Schody wewnętrzne. W każdej z części budynku po jednej klatce schodowej; schody dwubiegowe powrotne ze spocznikami, betonowe, ograniczone prostą metalową ażurową balustradą; prosty bieg schodów piwnicznych z metalową poręczą przy ścianie. Korytarze obu części z krótkimi biegami schodowymi, prowadzącymi na niższy poziom łączącego je przejazdu; schody jednobiegowe proste, szerokie, wykończone płytkami ceramicznymi; podobne schodki z holu na poziom korytarza skrzydła pn. wyłożone współczesnymi ceramicznymi płytkami podłogowymi.

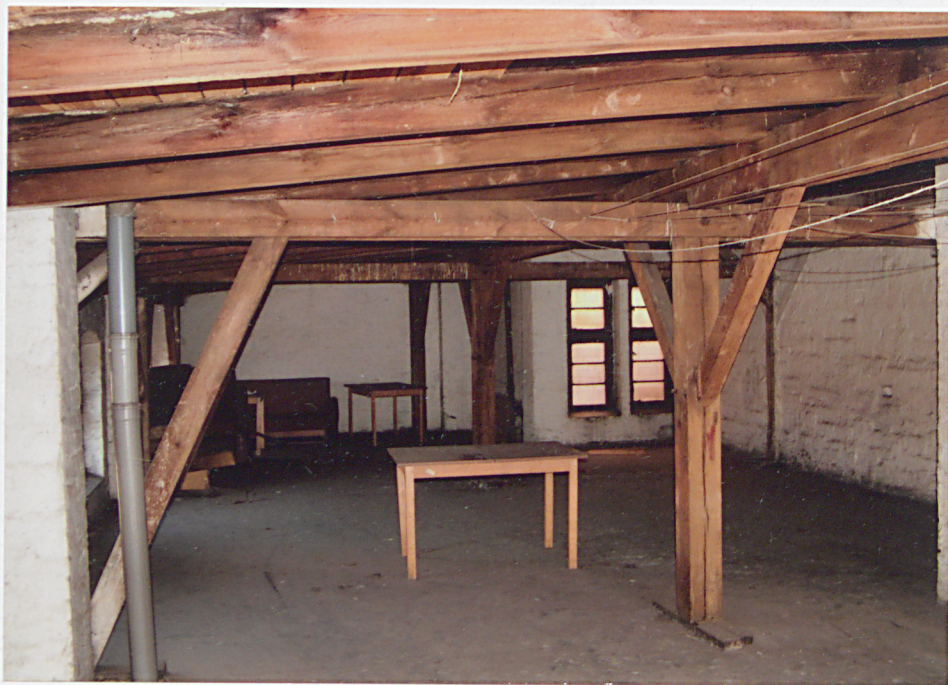
18.

Wieżba dachowa. Konstrukcja dachu drewniana, na wysokiej ścianie kolankowej; wieżba kleszczowo-płatwiowa, wsparta na sześciu rzędach słupów, wzmocniona mieczami we wszystkich kierunkach i zastrzelona w płaszczyźnie więźarów. Stolce środkowe wykorzystane w konstrukcji ścian klatki schodowej.

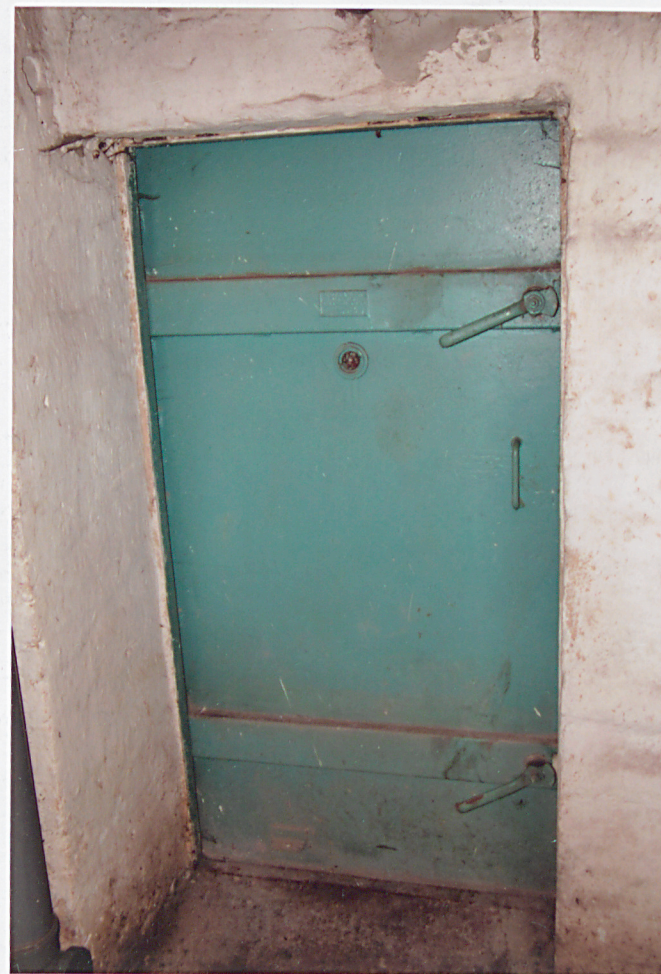
19.

Otworki drzwiowe wewnętrzne prostokątne w typowych wymiarach, większe w pokojach, mniejsze w pomieszczeniach sanitarnych i gospodarczych; w znacznym stopniu zachowana drewniana stolarka ramowo-płycinowa (skrzydło pd.); drzwi jednoskrzydłowe w ościeżinach gładkich lub płycinowych. W skrzydle pn. drzwi ramowo-płycinowe częściowo zastąpione współczesnymi, płytowymi. Wejście na korytarz piwnic w skrzydle pd. oddzielone masywną metalową jednoskrzydłową kratą (prawdopodobnie pomieszczenia aresztu). W części pomieszczeń piwnicznych skrzydła pn. urządzono schron, który dostępny przez stalowe oryginalne drzwi pancerne firmy Kautz & Sohn z Legnicy.
