PAŁAC

1729-1730, przebud.  
ok. 1829,

KROSNOWICE  
(GÓRNE)

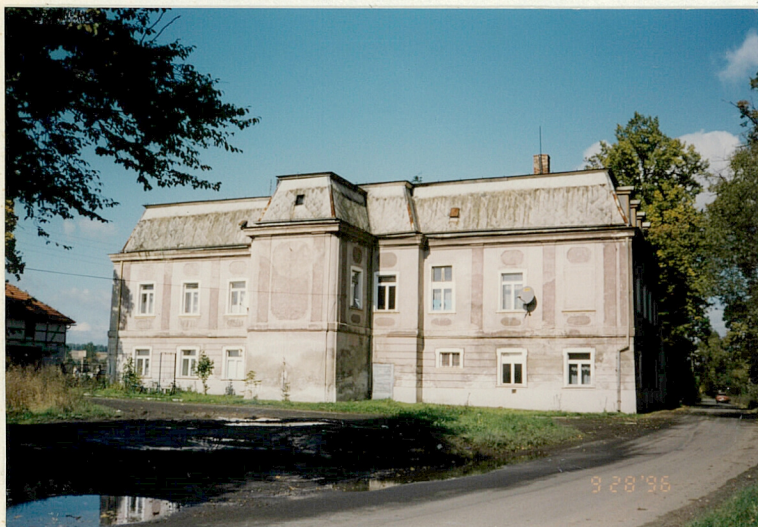
1. Elewacja tylna

Elewacja frontowa 9-osiova z portalem balkonowym na osi środkowej i drzwiami balkonowymi na I p. Elewacja tylna 9-osiova. Sciana pd. ryzalitu ślepy zdobiona wydłużoną płyciną flankowaną lizenami, boczne ściany jednoosiowe. W ryzalicie pozornym wtórny otwór wejściowy.

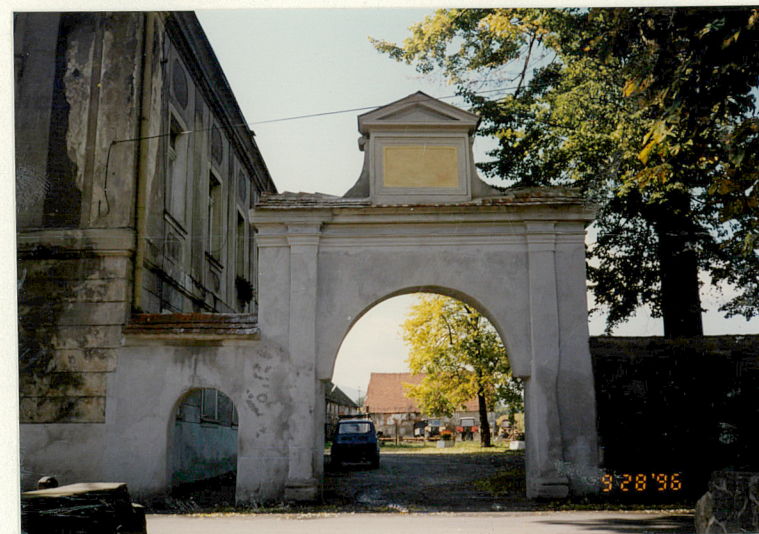
3. Brama wjazdowa w murze od strony wsch.

Założenie pałacowe położone jest w pd. krańcu wsi, przy drodze do Bystrzycy Kłodzkiej. Ogrodzone ceglano - kamiennym, otynkowanym murem, za wyjątkiem części pd. i fragmentu zach. Pałac zajmuje pd. wsch. naroże założenia, frontem zwrócony jest na północ. Po jego zach. stronie znajdują się zabudowania folwarku ogrodzone siatką, na pn. rozciąga się niewielki, splantowany teren /dawny ogród ozdobny/, dalej ogródki działkowe i skupiny drzew. Na teren dziedzina prowadzi wjazd przez bramę w murze wschodnim, oraz od pd. między pałacem a budynkiem gospodarczym.

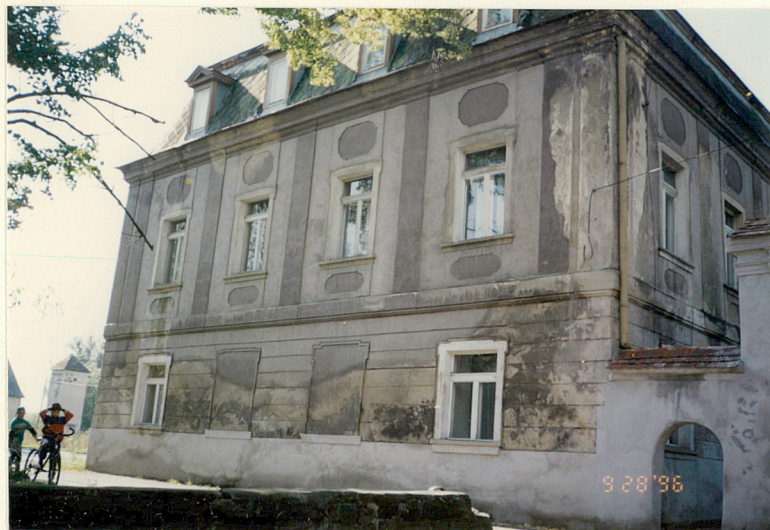
4. Elewacja wschodnia

od elewacji. Elewacja b o c z n a /zach./ 4-osiowa, /wsch/ 4-osiowa, tu zamurowany otwór wejściowy /pozostawiono prostokątne naswietle/. Lukarny prostokątne, zwieńczone trójkątnymi szczycikami. Portal półkolisty, flankowany ukośnymi filarami wspierającymi imposty i półkolistą płytę balkonu. Pod balkonem masywny, trapezowy klucz z płaskorzeźbionym kluczem i datą "1829". Nadłucza arkady pokryte płaskorzeźbioną wicią suchego akantu. Na archiwolcie "No 22". Balustrada balkonu ażurowy, tralki w kształcie połączonych esownic. W zwieńczeniu słupków wazony. Drzwi klepkowe z nadświetlem wtórnie zabitym deskami, wzdłuż półkola zachowane resztki kampanulli.

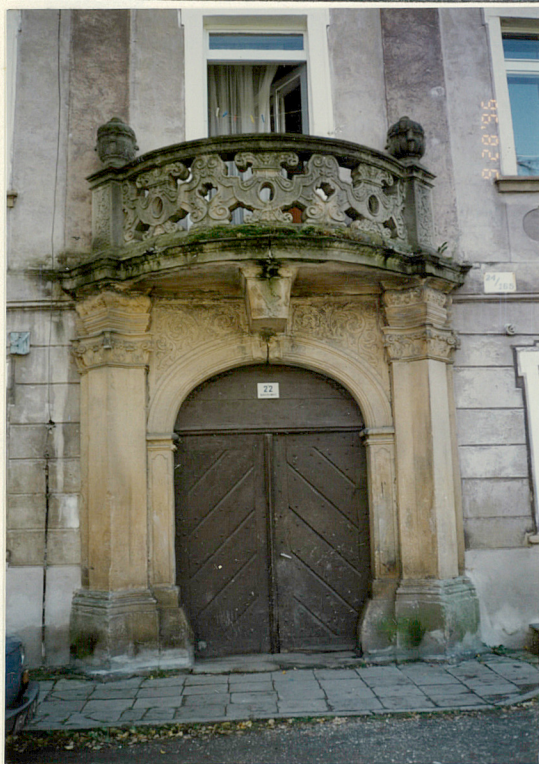
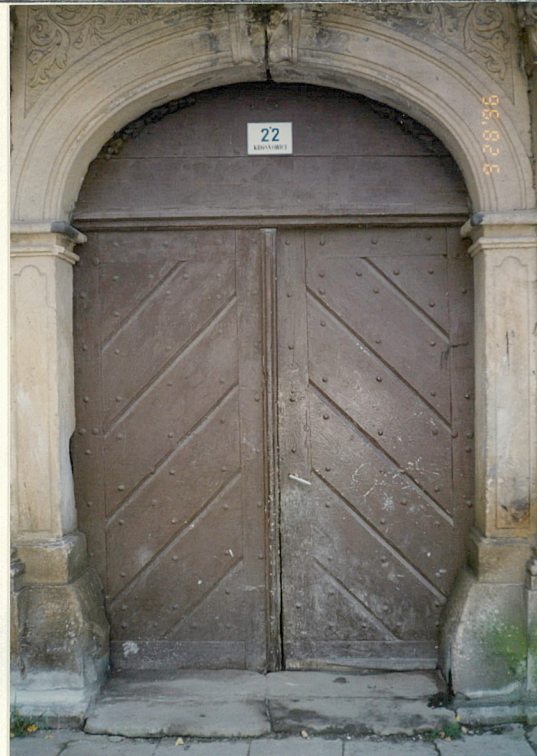
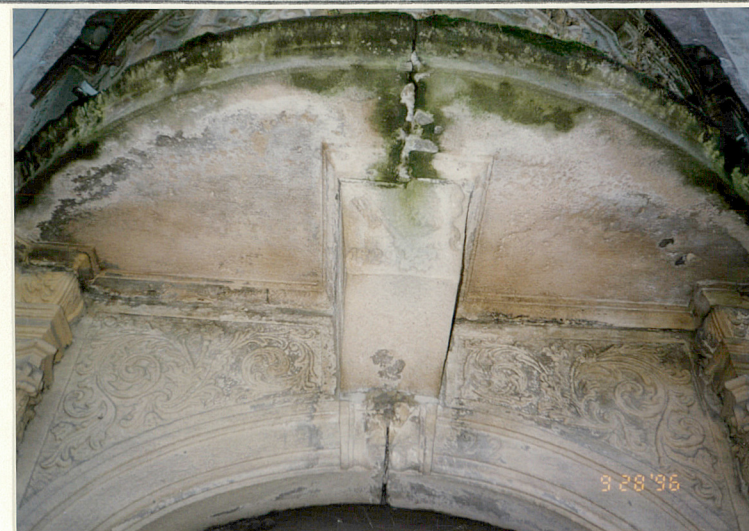
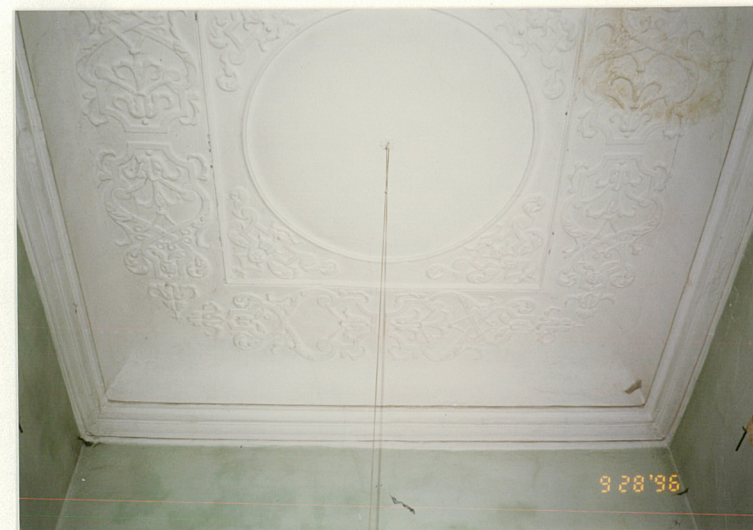
Na półpiętrze wejście do dawnej kaplicy w ryzalicie, obecnie użytkowanej jako łazienka. Na suficie kolisty plafon z płaską sztukatorską ornamentyką o motywie wstęgowo-cegowym.

- 8. Portal - elewacja frontowa
- 9. Drzwi frontowe
- 10. Portal - nadłucza i płyta balkonowa
- 11. Sufit w dawnej kaplicy

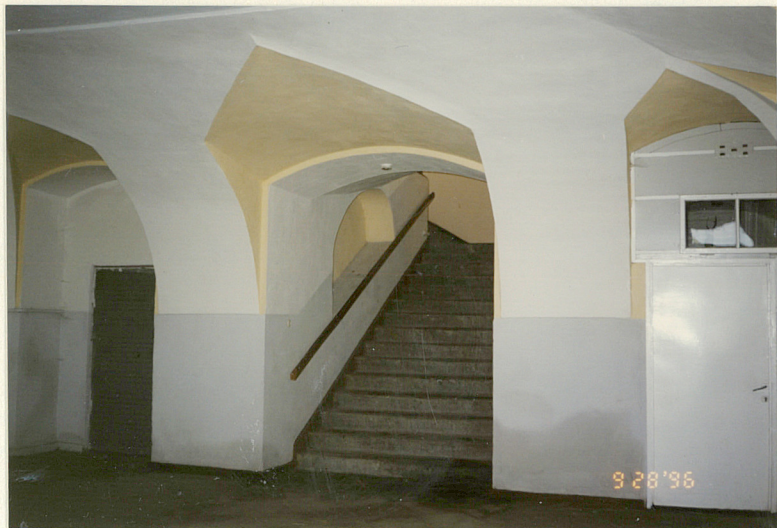
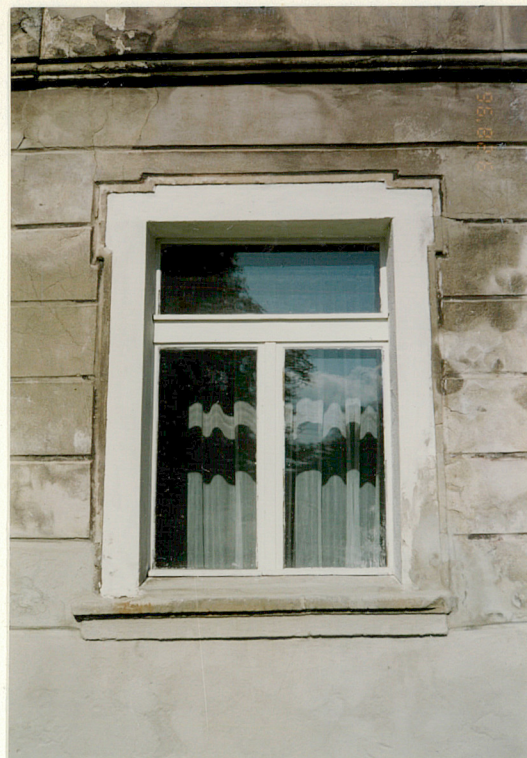
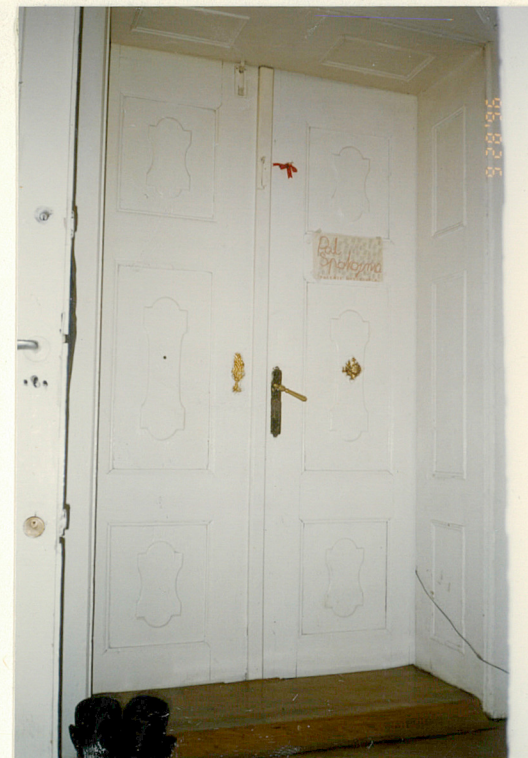
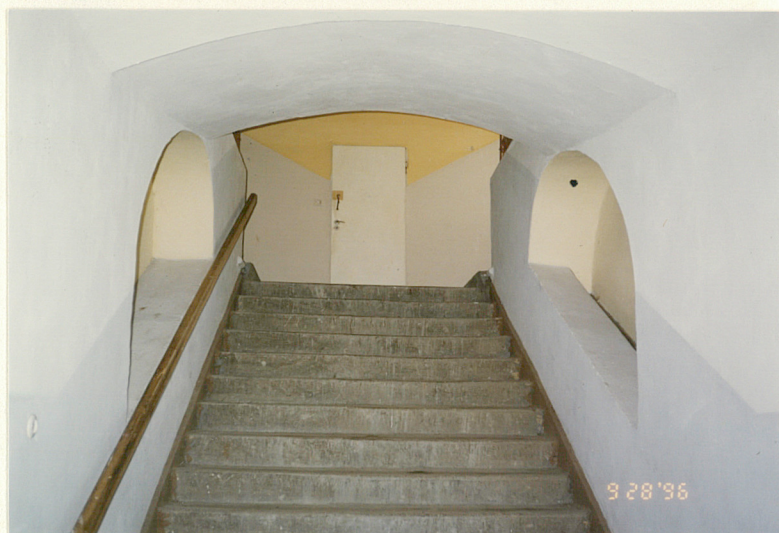
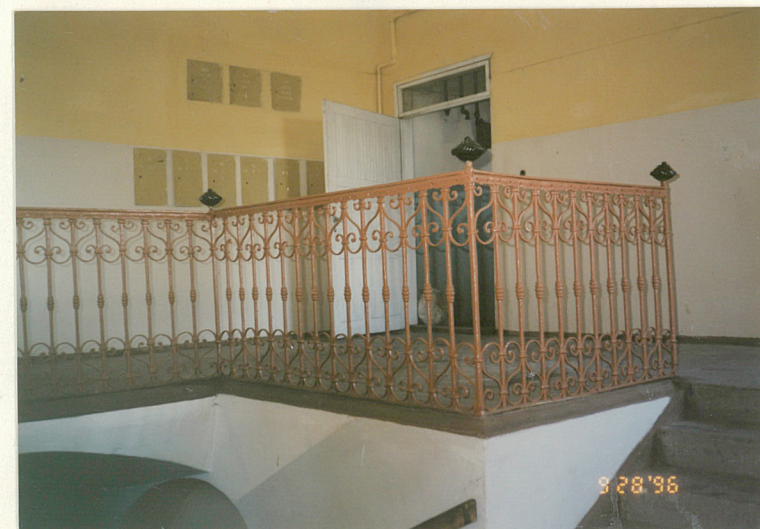
Wejście do obszernej sieni przez drewniany, przeszklony wiatrołap, na osi klatka schodowa, po bokach symetryczne wejścia do mieszkania w trakcie zach. i na zaplecze gospodarcze. Mieszkanie posiada wąski, sklepiony korytarz, po bokach 2 izby. W pokojach traktu frontowego sufity z fasetą, traktu tylnego sklepienia kolebkowe z wielobocznymi fasetami. Mieszkanie posiadało pierwotnie wejście z zewnątrz, ob. zamurowane. W sieni wykonano ściankę z dykty, a w ryzalicie ścianę działową wydzielając pomieszczenie na łazienkę. W pozostałej części traktu tylnego znajduje się małe pom. archiwum, hydrofornia i kotłownia, pod schodami zejście do piwnicy. W trakcie frontowym, wsch. pomieszczenia biurowe.

Klatka schodowa sklepiona płytką kolebką, w ścianach półkoliste wnęki - wtórnie zablendowane otwory.

W hallu na piętrze ażurowa, metalowa balustrada / 2 poł. XIX w. /. Pokoje niegdyś w układzie amfiladowym, obecnie przebudowane na 3 samodzielne mieszkania. Sala balowa znajdująca się w trakcie frontowym została przedzielona ścianą działową, a wejście doń z hallu zamurowano. W mieszkaniach w trakcie wsch. i zach. zachowane po trzy barokowe drzwi.

- 12. Sień na parterze
- 13. Klatka schodowa
- 14. Obrazienie okna
- 15. Barokowe drzwi wewnętrzne
- 16. Balustrada hallu na I p.
