KOŚCIÓŁ EWANGELICKI OB. KATOLICKI PARAFIALNY
P.W. WNIĘBOWZIĘCIA NMP

ok. 1305, 1626,
1777, 1874

KROTOSZYCE

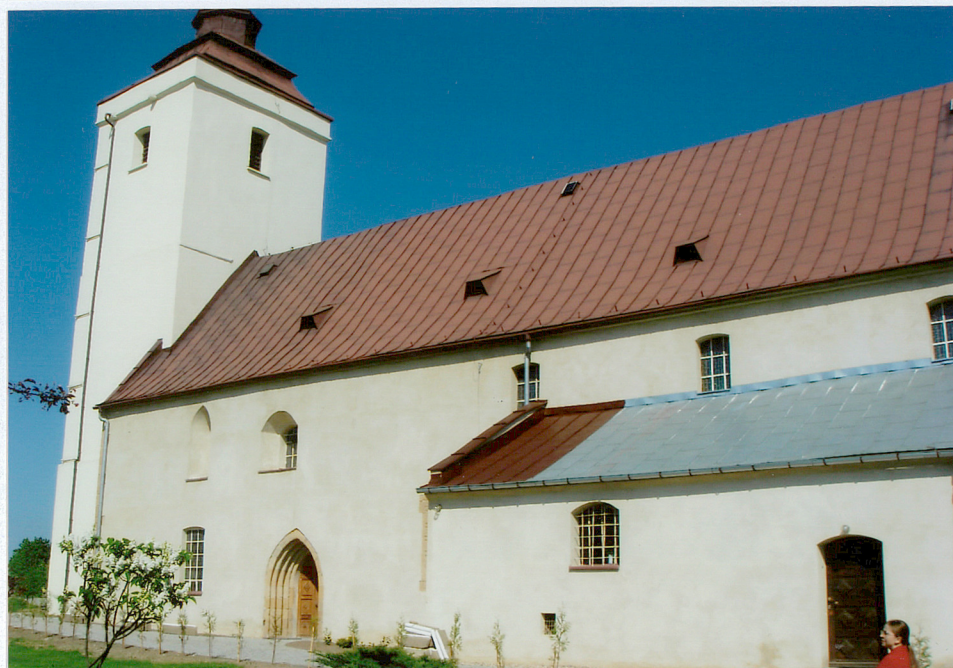
1

1. Fragment elewacji południowej
2. Fragment elewacji południowej
3. Widok od południowego wschodu
4. Widok od zachodu
5. Fragment elewacji północnej
6. Fragment elewacji północnej

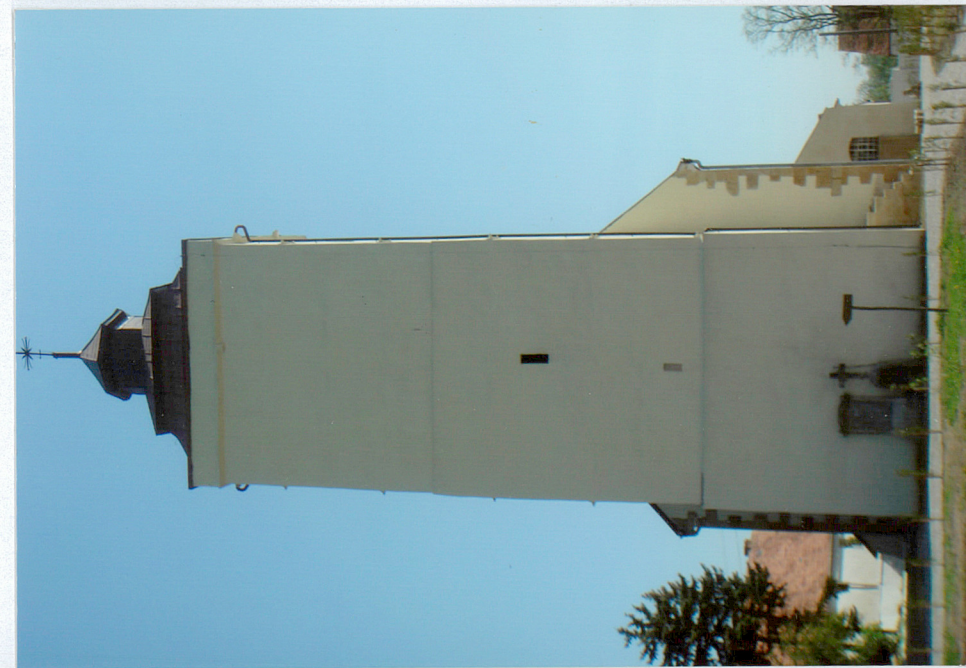
4

Elewacja zachodnia: złożona z wieży i ślepej ściany nawy, ujętej kamiennymi boniami w narożach. **Wieża** złożona z trzech członów, wyróżnionych niewielkimi odsadzkami. Skotwiona. Od zachodu jedno szczelinowe okno. Pod nim płytka z piaskowca z dwiema datami: **1777** i **1874** (zapewne daty przebudów).

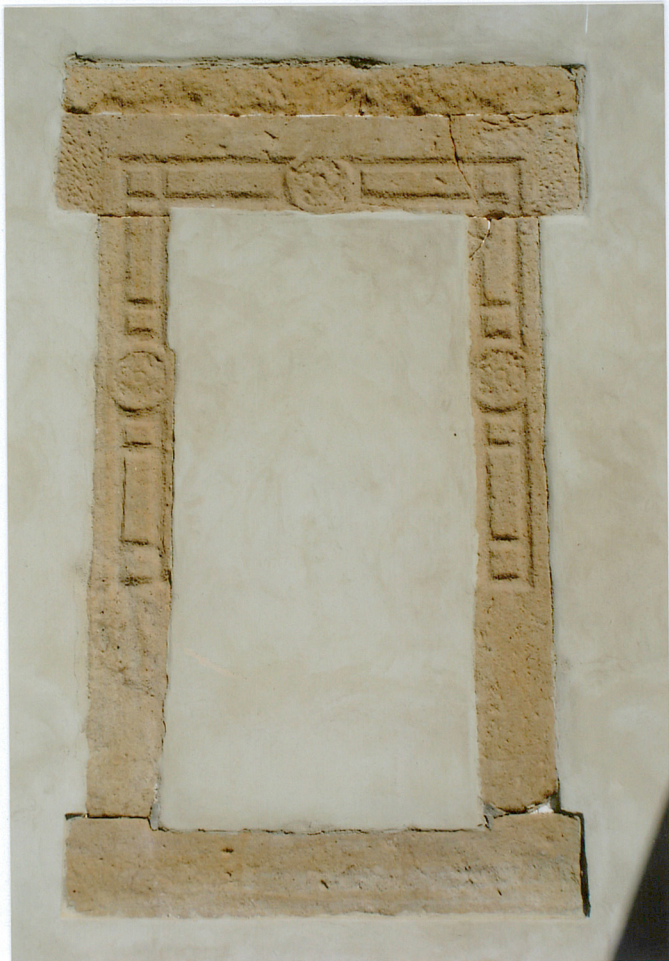
7

Elewacja południowa: pięcioosiowa, dwukondygnacyjna, w tym z dwuosiową dobudówką, której ściana wschodnia jest ukośna. W pierwszej osi od zachodu ostrołucznie sklepione okno II kondygnacji, w drugiej osi od zachodu uskokowy, ostrołuczny portal, obwiedziony wałkami. Między osiami okiennymi znajduje się kamienne, renesansowe obramienie, dekorowane rozetami. Jak wynika z porównania zdjęć był to otwór wejściowy na empory, do którego prowadziły kamienne schody.

7. Obrazienie d. wejścia na emporę w elewacji pd., podobne do portalu z datą 1626
8. Gotycki portal w elewacji południowej
9. Wnętrze- widok w kierunku wschodnim

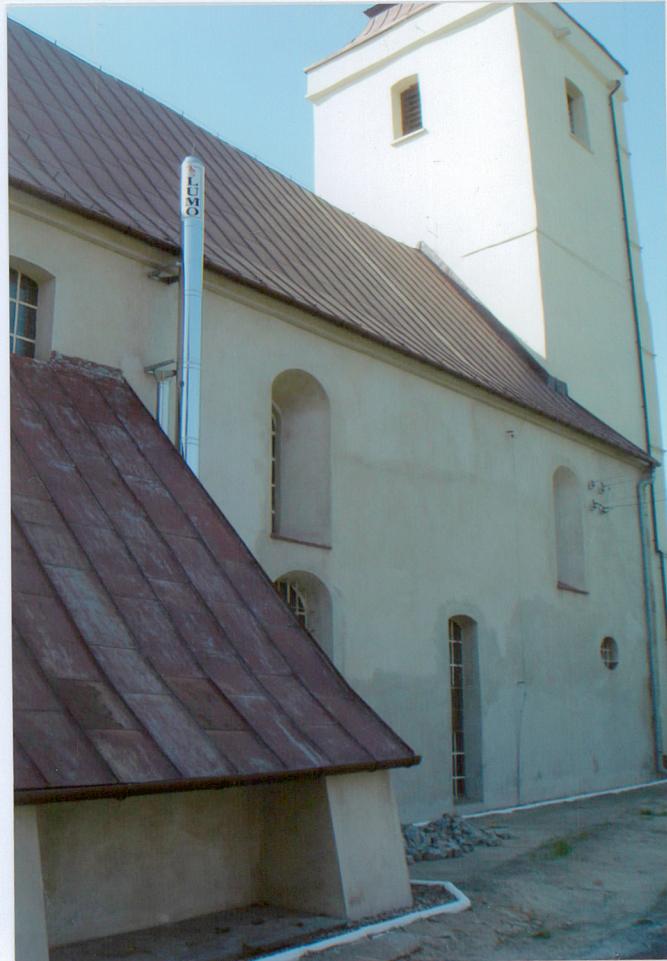
5

Elewacja północna: dwukondygnacyjna, siedmioosiowa, jeśli liczyć małe, owalne okienko w pierwszej osi od zachodu. Okna zamknięte odcinkowo i koszowo, różnych rozmiarów, na różnych wysokościach. Do ściany nawy przylega niska zakrystia (ob. kotłownia), z małym, okratowanym oknem od wschodu, wsparta trzema przyporami. Dach zakrystii schodzi na przypory. Niegdyś zakrystia miała otwór wejściowy od strony zachodniej.

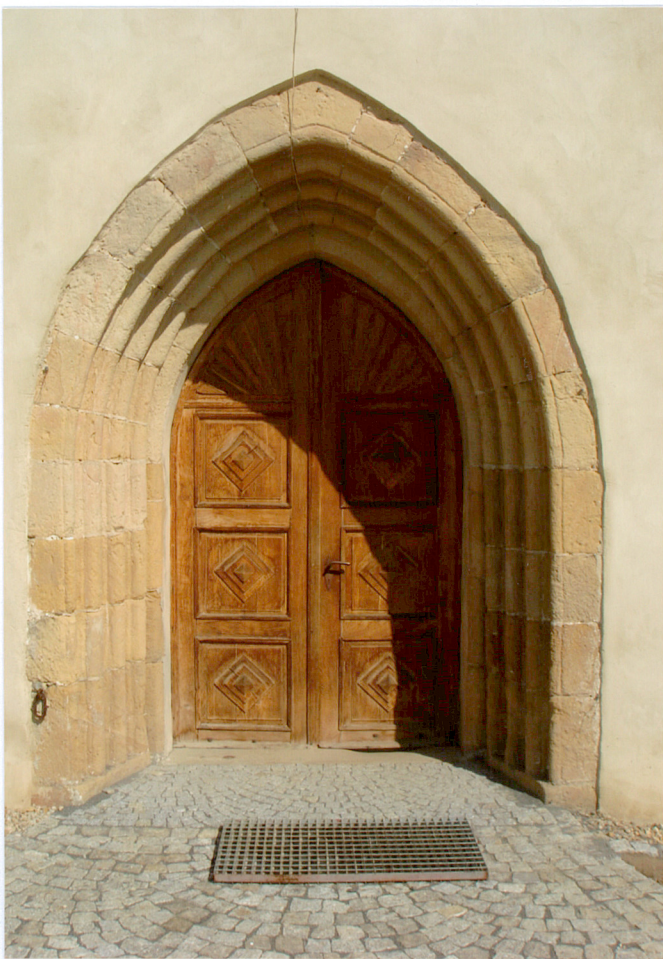
8

regularny, na planie wydłużonego prostokąta z wielobocznie zamkniętym niewyodrębnionym z nawy prezbiterium, zakrystią ob. kotłownią) na planie prostokąta, dobudowaną do nawy od północy, wieżą od zachodu i d. kaplicą ob. dobudówką, mieszczącą zakrystię przedsionek i schowek od północy. Wejście do kościoła od południa poprzez przedsionek oraz bezpośrednio drzwiami, umieszczonymi w kamiennym, gotyckim portalu.

20. Najpilniejsze postulaty konserwatorskie <ul style="list-style-type: none"> • Zbadać przyczyny zawilgoceń murów kościoła i usunąć je; • Zbadać przyczyny spękań ściany i sklepienia; • Założyć stolarkę w oknach wieży; • Zdjąć kratę wmontowaną w renesansowy portal, oczyścić go z farby i za-konserwować; • Poddać konserwacji gotycki portal, zespół epitafiów;

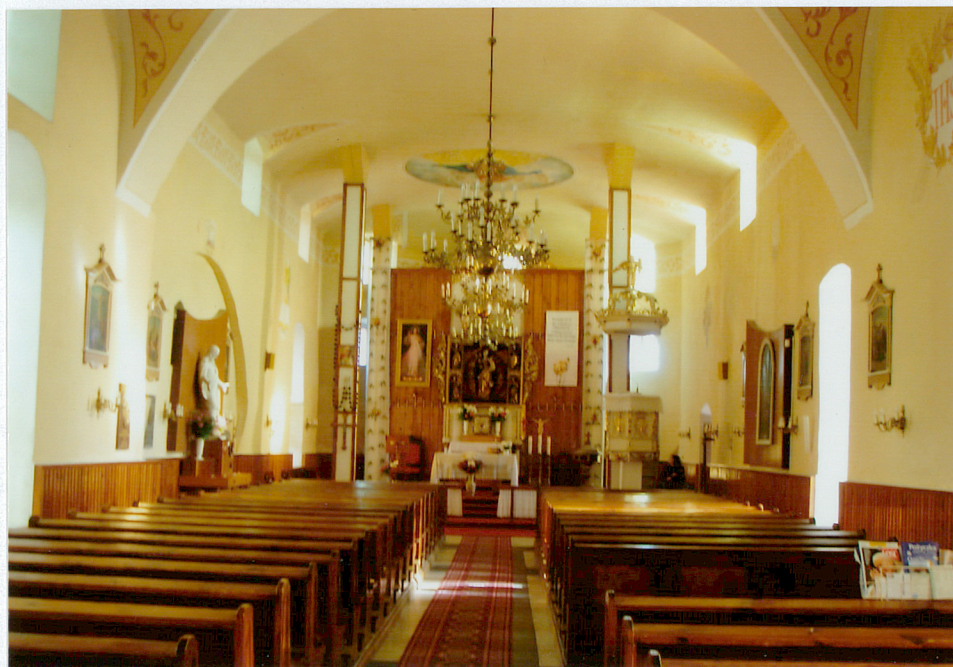
9

Wnętrze salowe, przekryte murowaną i pozorną kolebką z lunetami. Lunety, fryz i gurdy pokrywa malowana z szablonu wić roślinna, narożniki lunet ujęte w stiukowe listwy. W części prezbiterium pozorna kolebka odcinkowa podparta czterema drewnianymi słupami; w jej części centralnej malowidło plafonowe- tondo w stiukowych ramach z współczesnym przedstawieniem patronki kościoła; za ołtarzem konstrukcja wsporcza wykonana z wtórnie użytych malowanych desek, prawdopodobnie pochodzących z rozebranych empor.

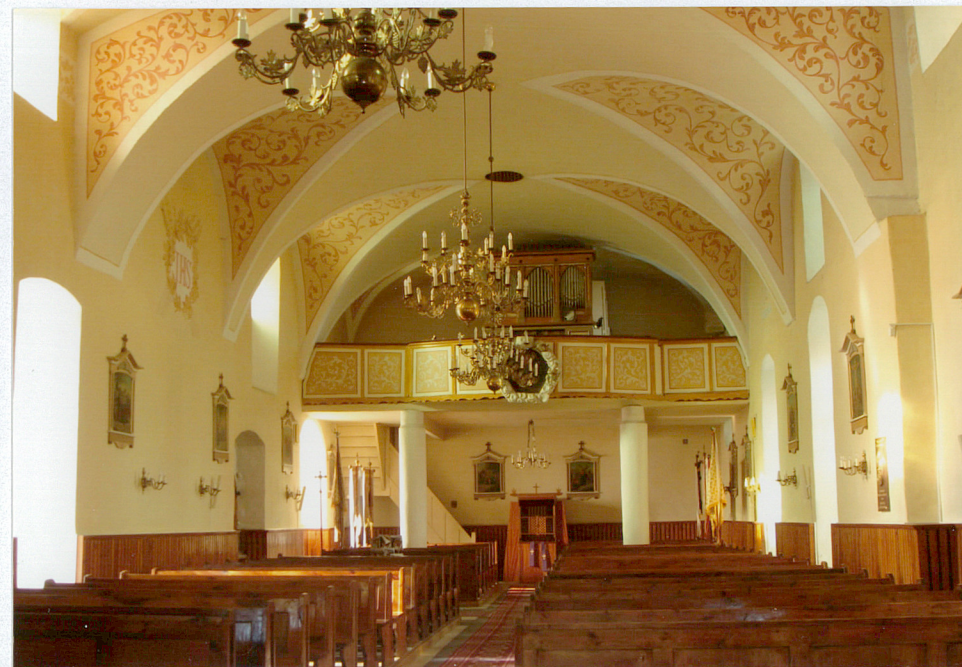
10

10. Wnętrze- widok w kierunku zachodnim
11. Schody na emporę organową
12. Empora organowa
13. Ślad po otworze we wsch. ścianie wieży na poziomie empory
14. Wnętrze zakrystii (d. kaplicy grobowej)

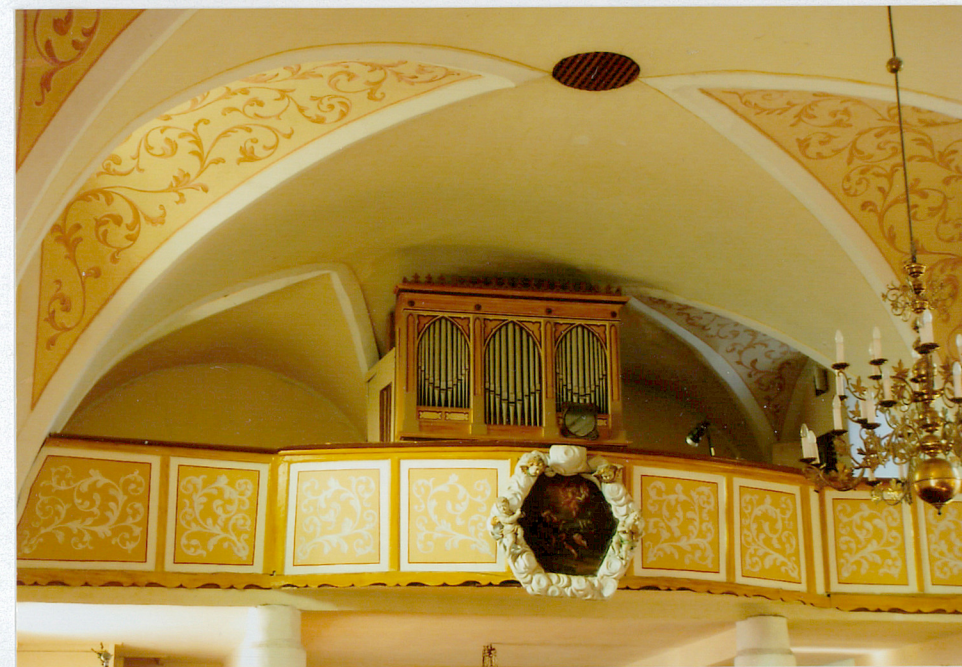
12

Empora organowa na wtórnej konstrukcji, podwyższona w stosunku do poprzedniej. Balustrada empory pełna, drewniana, płycinowa, dekorowana malowaną wicią roślinną, od spodu dekoracyjnie wycięta, w części środkowej wygięta łukowato.

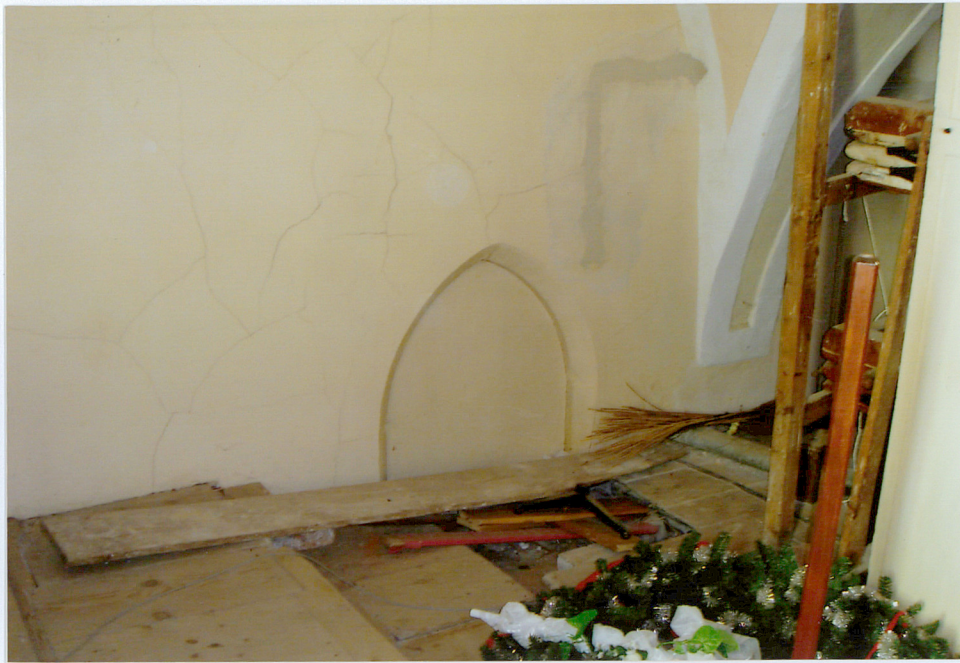
13

W ścianie zachodniej na poziomie empory widoczny ślad ostrołucznego otworu, który zapewne pierwotnie prowadził z wieży na emporę, lub był oknem wieży.

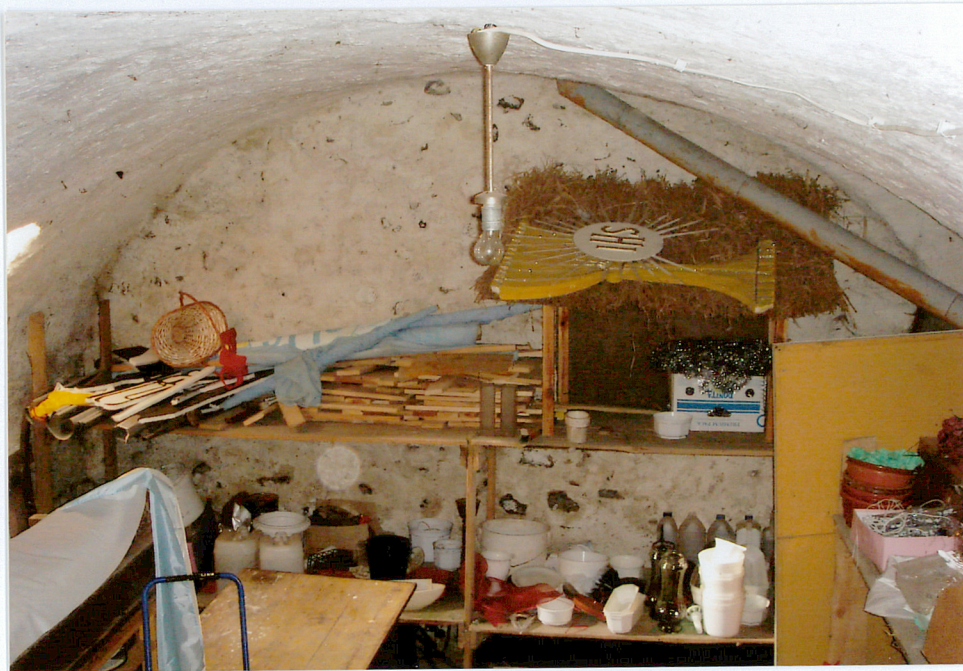
15

Sklepienia i stropy: wnętrze kościoła nakryte w połowie murowaną kolebką z lunetami na gurtach, w połowie kolebką pozorną, płaską z lunetami, pierwotna zakrystia przekryta połową sklepienia kolebkowego (obecnie kotłownia), obecna stropem płaskim, współczesnym na dwuteownikach (widoczne resztki spływu sklepiennego); w krypcie sklepienie kolebkowe, półkoliste.

15. Wnętrze krypty pod zakrystią
16. Schowek w dobudówce południowej
17. Wnętrze d. zakrystii ob. kotłowni
18. Obejście za ołtarzem (widoczne zamurowane wejście od wsch.)

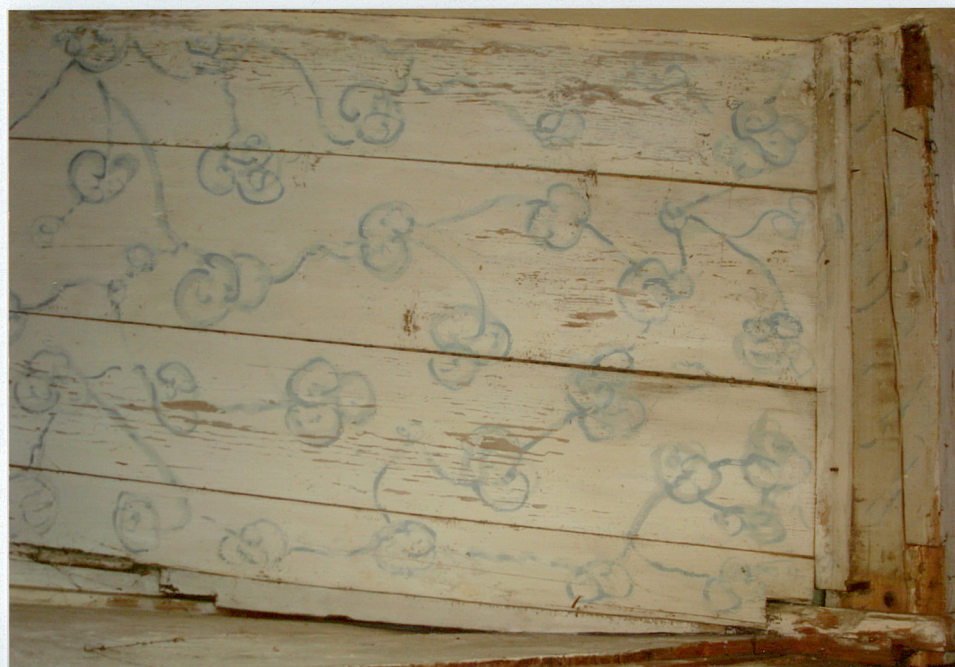
19

19. Wtórnie użyte deski empor w konstrukcji za ołtarzem
20. Drzwi wejściowe do dobudówki pd. – od wewnątrz
21. Kamienny portal i drzwi z dobudówki pd. do nawy

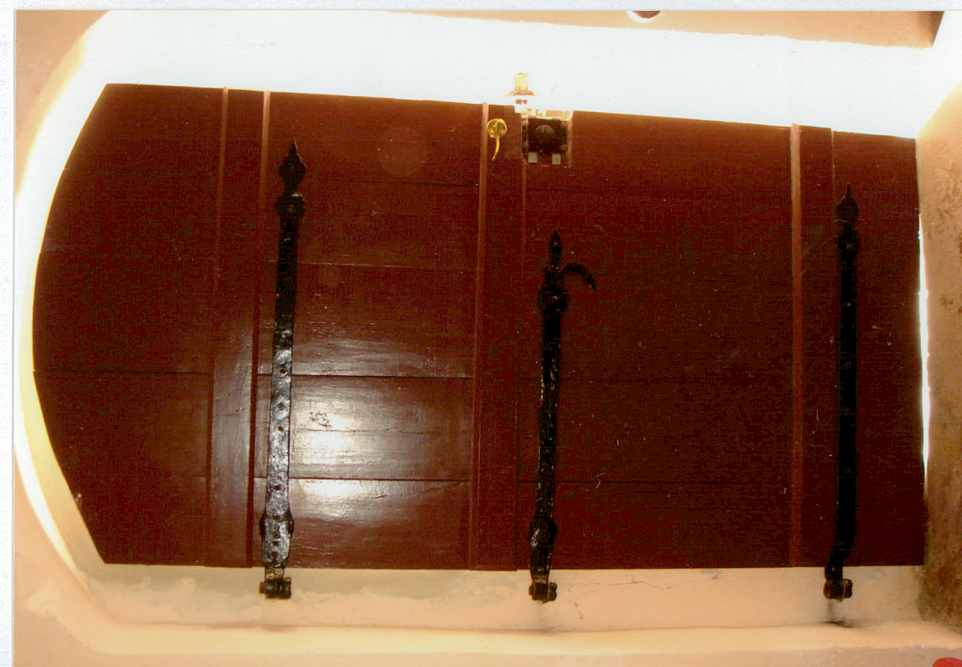
20

Stolarka drzwiowa: drzwi zewnętrzne i wewnętrzne: jedno- i dwuskrzydłowe, zamknięte prosto, z wyjątkiem drzwi wejściowych od południa, które zamknięte są ostrołucznie (współczesne). Zachowane *drzwi wejściowe do dobudówki pd.:* drewniane, jednoskrzydłowe, deskowo-listwowe, na trzech parach zawiasów pasowych; od zewnątrz obite wtórnie pseudopłycinami, klamka i szyld współczesne; *drzwi wejściowe z przedsionka do nawy:* dwuskrzydłowe, drewniane, na trzech parach zawiasów tarczowych, uchwyt, klamka, zamek- oryginalne; *drzwi do krypty:* dwuskrzydłowe, drewniane, płycinowe, na zawiasach francuskich. *Drzwi z przedsionka do schowka:* drewniane, jednoskrzydłowe, na dwóch parach zawiasów pasowych z nakładkami, tworzącymi romby.

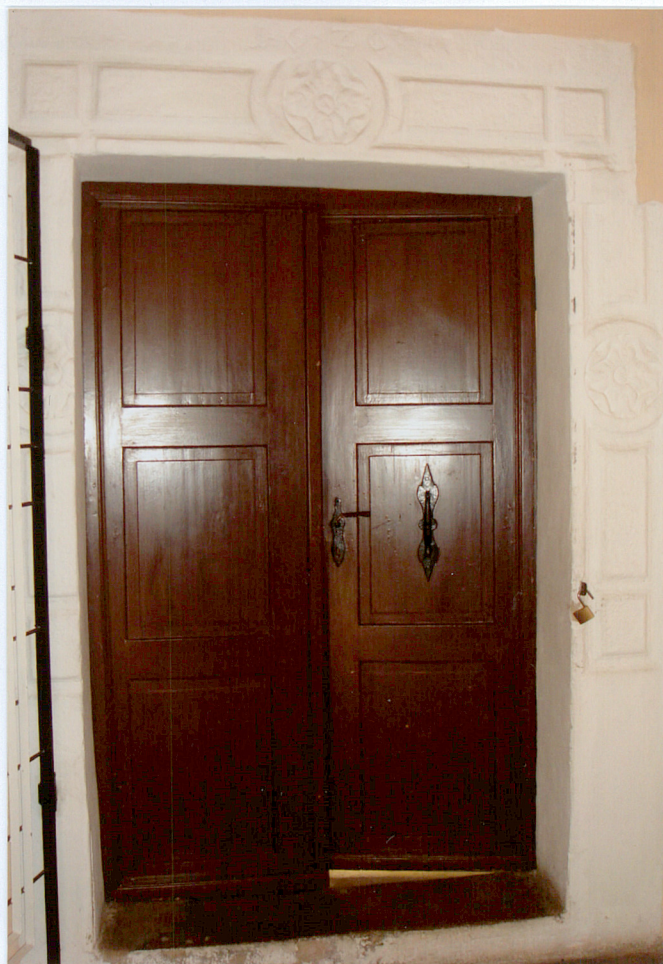
21

wejście do kościoła wiedzie przez przedsionek, umieszczony w dobudówce południowej, łącznie z zakrystią i schowkiem. Dla wiernych bezpośrednio do nawy przez wejście zamknięte kamiennym portalem. Otwór wejściowy z przedsionka do nawy ujęty jest wtórnie zamontowanym kamiennym, renesansowym portalem, dekorowanym rozetami, z datą: **1626**. Pierwotnie istniała także komunikacja przez wieżę lecz ostrołuczne przejścia zostały w niewiadomym czasie zamurowane.

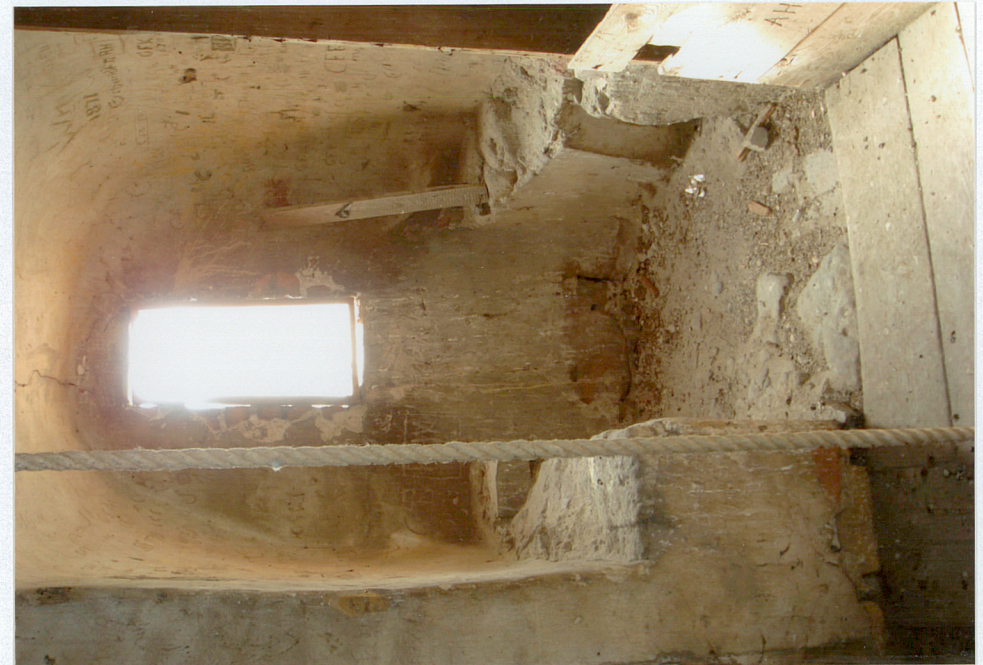
26

W wieży na poziomie wejścia na wieżbę od południa znajduje się wnęka okienna z murowanymi siedziskami; ściany wnęki pokrywają liczne napisy, podpisy i daty. W ścianie wschodniej wieży kamienny, ostrołuczny portal, prowadzący na strych nawy.

22. Drzwi do krypty
23. Drzwi do schowka
24. Przyziemie wieży
25. Zamurowany otwór w wieży (do nawy)
26. Wnęka z siedziskami w wieży (na poziomie więźby nawy)

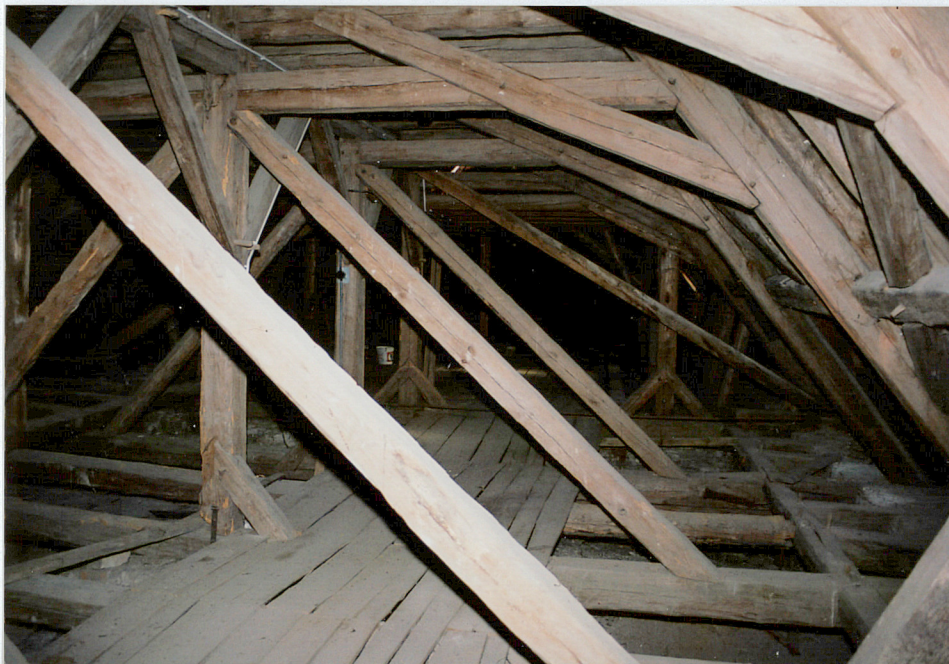
27

Wieżba dachowa: nad **zachodnią** częścią nawy: drewniana, jednowieszakowa, wzmocniona stolcami leżącymi w co trzecim wiązarze; nad **wschodnią** częścią nawy i prezbiterium: płatwiowo- jętkowa z dwoma rzędami stolców z wiatrownicami między stolcami i krótkimi zastrzałami, podpierającymi krokwie; mocowana na dyble i zamki ciesielskie. W miejscu połączenia wieżb stalowy ściąg nad dzielącą sklepienia ścianką z cegły. Wieżba wieży z wieńcem stolców i królem.

27. Więźba dachowa nad zachodnią częścią kościoła
28. Więźba dachowa nad wschodnią częścią kościoła
29. Szczegół więźby wieszakowej
